ANÁLISE TERMOGRÁFICA**SAAE - Cordeirópolis SAAE****1. OBJETIVO**

Apresentar ao SAAE a Inspeção Termográfica realizada nos equipamentos de suas unidades em Cordeirópolis

8 de Outubro de 2014

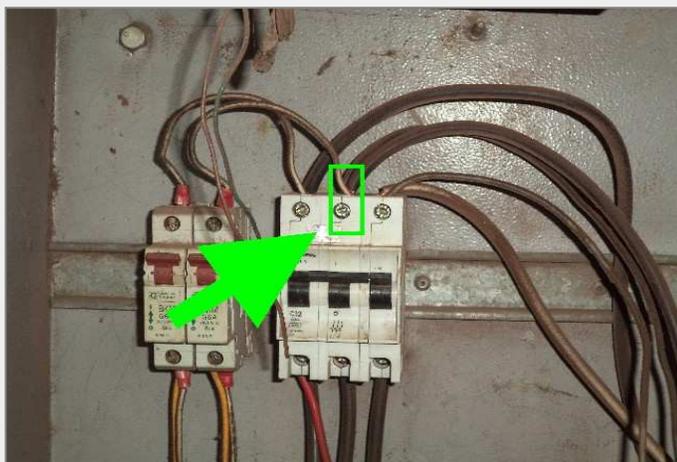
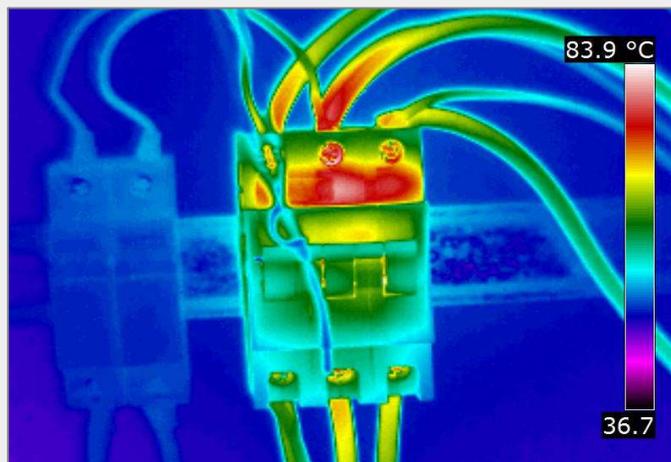
Equipamento: PELE-05 - PAINEL ACIONA BOMBA JD CORDEIRO

Defeito: Aquecimento Interno do Disjuntor

Tipo de Componente: DISJUNTOR BT

Parte: Corpo - Contatos Internos

MTA: 90

T. Coletada	T. Corrigida	Status
T. Máxima	83,9	83,9	●
Fase R			○
Fase S			○
Fase T			○

Valores (°C) 45,9 71,1 96,3

Disjuntor com aquecimento na conexão de entrada Fase S e aquecimento interno nos contatos. Avaliar estado geral do disjuntor e trocar se necessário.

Prioridade: Programar Manutenção (Ver Material Técnico item 2)

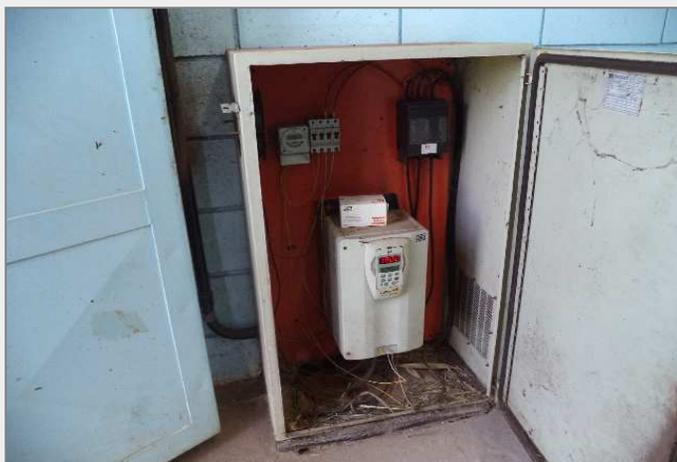
Equipamento: PELE-04 - PAINEL ACIONA BOMBA JD PROGRESSO

Níveis de Temperatura dentro da Normalidade Operacional

Defeito: Não apresenta aquecimento atípico.

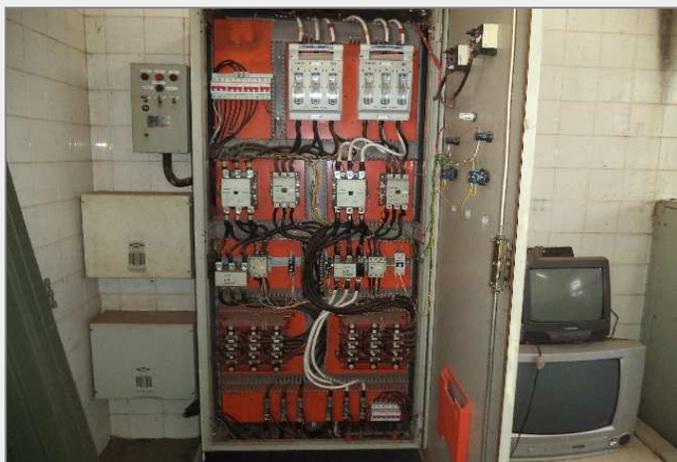
Equipamento: PELE-01 - PAINEL ACIONA BOMBA Nº1 E 2 (CASA DE BOMBAS)

Níveis de Temperatura dentro da Normalidade Operacional

Defeito: Não apresenta aquecimento atípico.

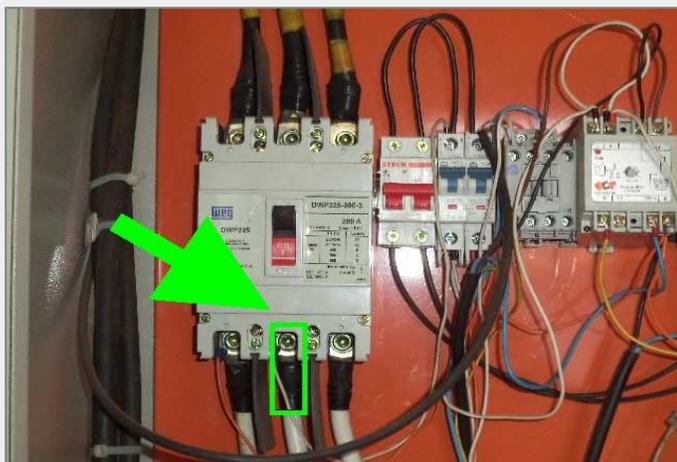
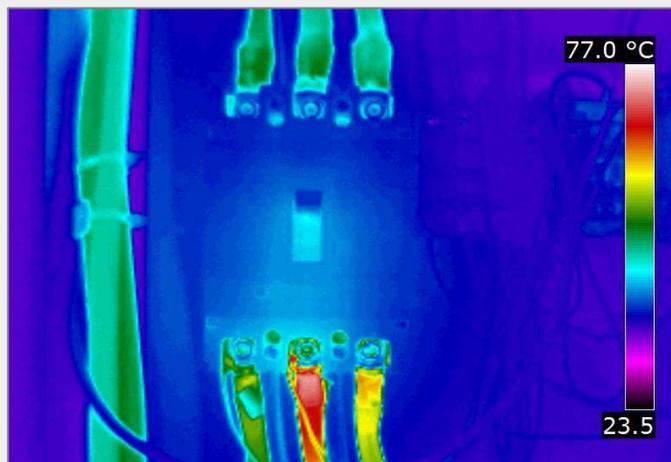
Equipamento: PELE-02 - PAINEL ACIONA BOMBA Nº1 (RECALQUE BOTION)

Defeito: Aquecimento Saida Disjuntor Fase S

Tipo de Componente: DISJUNTOR BT

Parte: Conexão de Saida

MTA: 90

T. Coletada	T. Corrigida	Status
T. Máxima	77	77	●
Fase R			○
Fase S			○
Fase T			○

Valores (°C) 45,9 71,1 96,3

Soltar parafuso de fixação do cabo de saída da Fase S. Limpar oxidações e reapertar.

Prioridade: Programar Manutenção (Ver Material Técnico item 2)

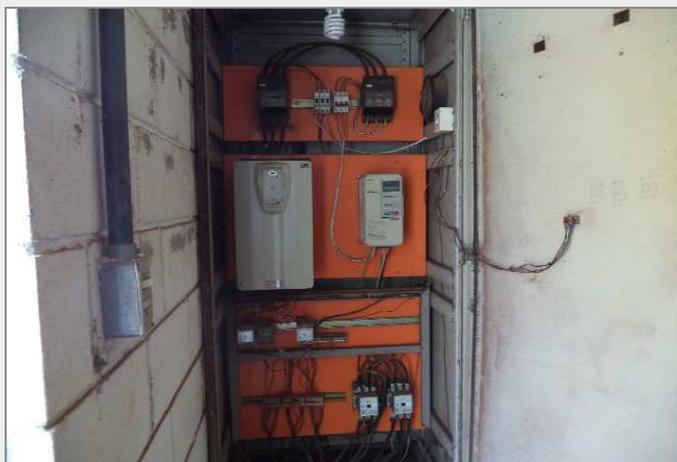
Equipamento: PELE-03 - PAINEL ACIONA BOMBA Nº1 (RES 1 MILHÃO)

Níveis de Temperatura dentro da Normalidade Operacional

Defeito: Não apresenta aquecimento atípico.

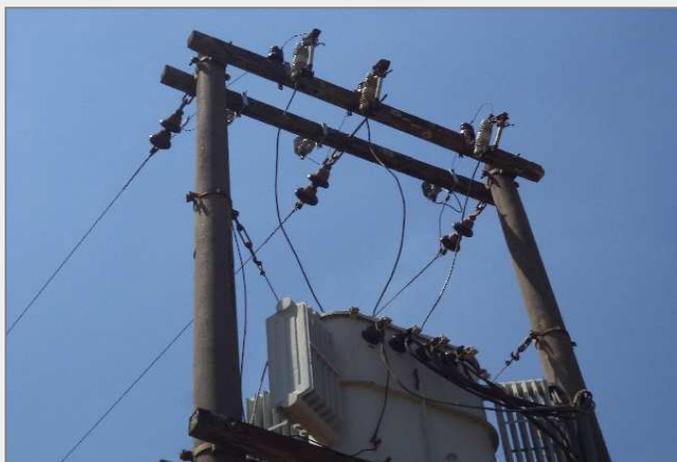
Equipamento: CATE-01 - PADRAO DE ENTRADO TRAF0 NO POSTE

Níveis de Temperatura dentro da Normalidade Operacional

Defeito: Não apresenta aquecimento atípico.

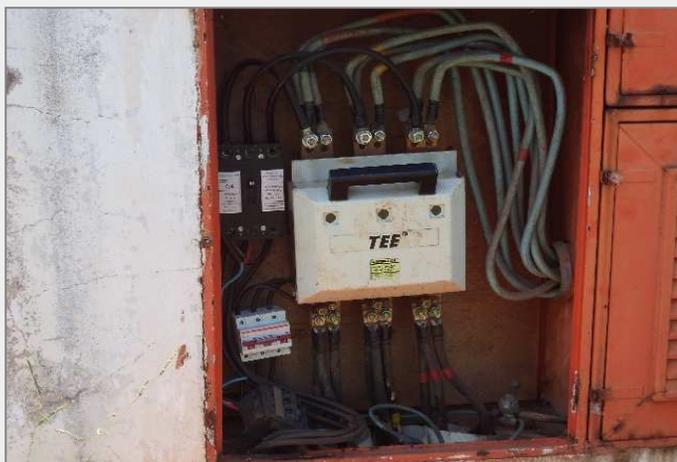
Equipamento: CATE-02 - SECCIONADORA FUSIVEL DE ENTRADA

Níveis de Temperatura dentro da Normalidade Operacional

Defeito: Não apresenta aquecimento atípico.
