ANÁLISE TERMOGRÁFICA

DAE - Itirapina DAE

Apresentar ao DAE a Inspeção Termográfica realizada nos equipamentos de suas unidades em Itirapina

3 de Setembro de 2014

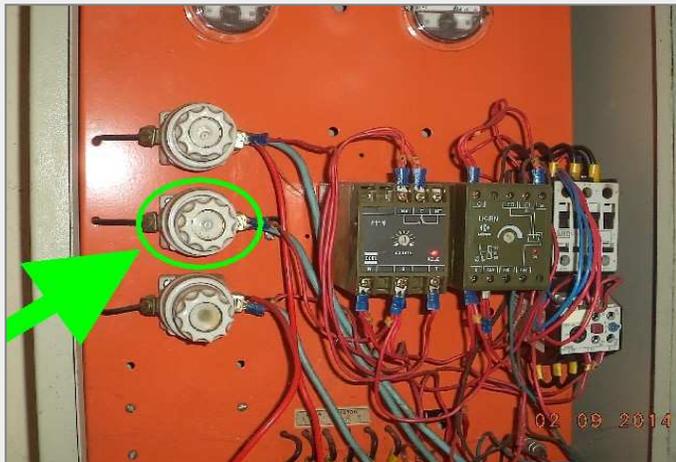
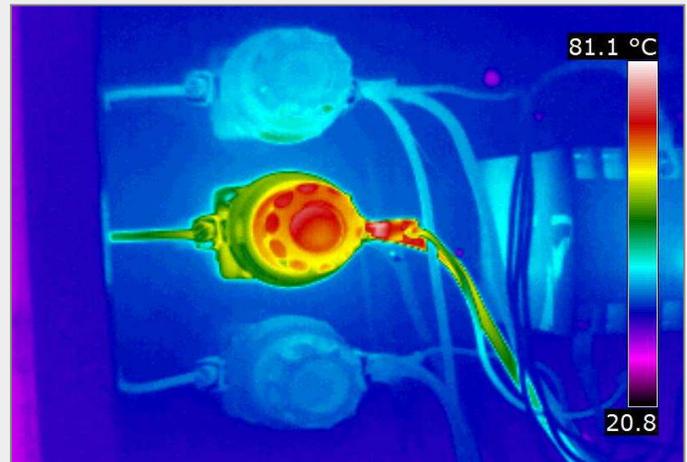
Equipamento: PELE-01 - PAINEL ELEVATORIA DE ESGOTO JD LEMOS

Defeito: Aquecimento Fusível DZ Fase S

Tipo de Componente: FUSÍVEL DZ

Parte: Corpo DZ

MTA: 80

T. Coletada	T. Corrigida	Status
T. Máxima	81,1	81,1	●
Fase R			○
Fase S			○
Fase T			○

Trocar Base e Fusível Diazed da Fase S.

Prioridade: Programar Manutenção (Ver Material Técnico item 2)

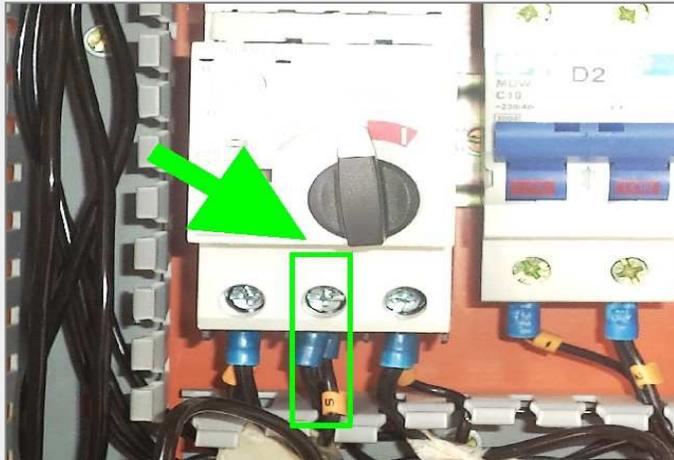
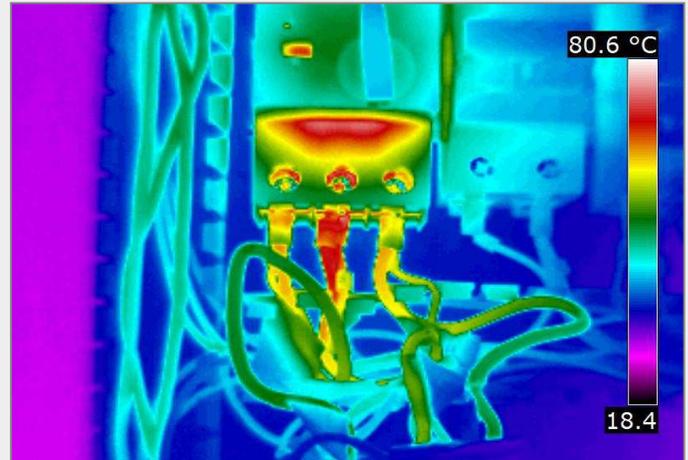
Equipamento: PELE-09 - PAINEL ACIONA BOMBA 1

Informações sobre o componente
Defeito: Aquecimento Saida Disjuntor Motor Fase S

Tipo de Componente: DISJUNTOR MOTOR

Parte: Conexão de Saida

MTA: 90

T. Coletada	T. Corrigida	Status
T. Máxima	80,6	80,6	●
Fase R			○
Fase S			○
Fase T			○

Desligar Sistema, retirar cabo de saída do Disjuntor Motor na Fase S. Verificar terminal prensado e alojamento de conexão do Disjuntor. Reapertar.

Prioridade: Programar Manutenção (Ver Material Técnico item 2)

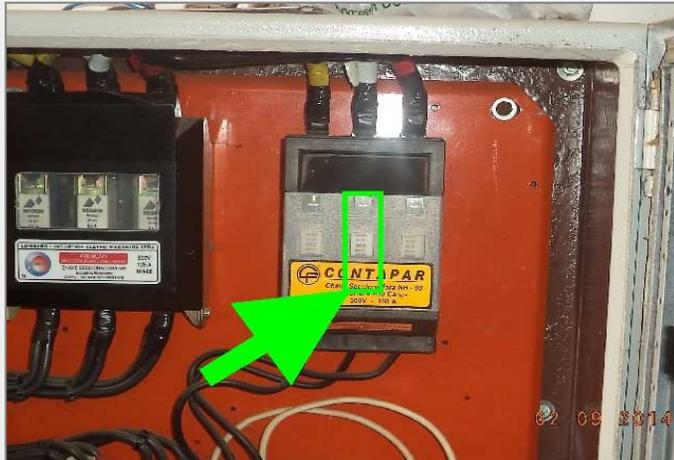
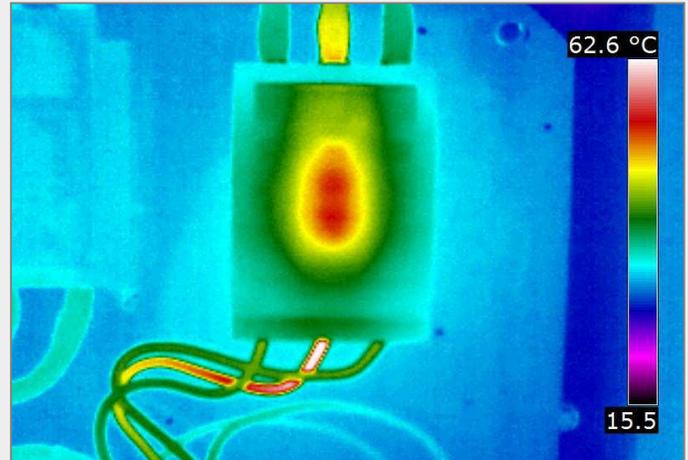
Equipamento: PELE-10 - PAINEL DE DISTRIBUIÇÃO

Informações sobre o componente
Defeito: Aquecimento Fusível NH Fase S

Tipo de Componente: FUSÍVEL NH

Parte: Garra e Mola de Pressão

Função:
MTA: 80

T. Coletada	T. Corrigida	Status
T. Máxima	62,6	62,6	●
Fase R			○
Fase S			○
Fase T			○

Abrir Seccionadora Fusível NH Fase S, retirar fusível, inspecionar garra e mola de aperto da base. Verificar também a conexão do cabo saída da Fase S.

Prioridade: Acompanhar Evolução (Ver Material Técnico item 2)

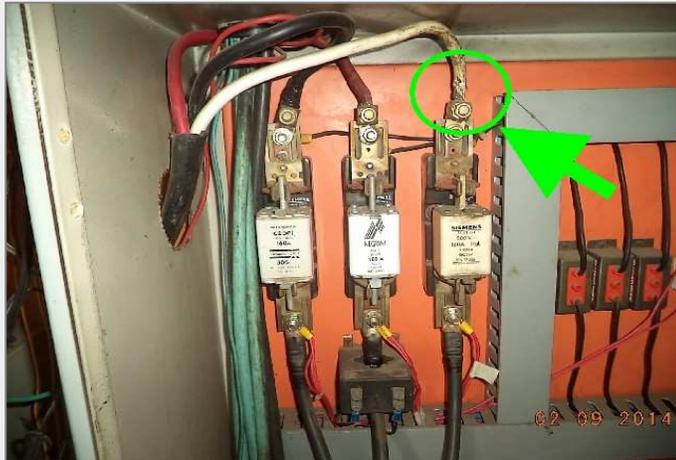
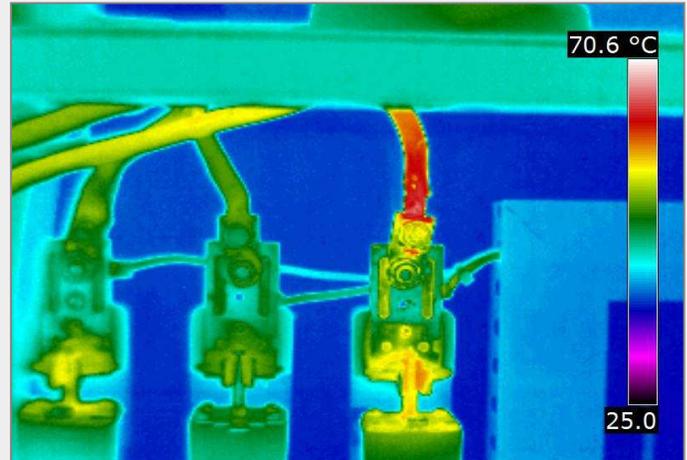
Equipamento: PELE-08 - PAINEL ACIONA BOMBA DE RECALQUE MBHO-03

Defeito: Aquecimento Cabo conexão Fusível NH Fase T

Tipo de Componente: FUSÍVEL NH

Parte: Conexão de Entrada

MTA: 80

T. Coletada	T. Corrigida	Status
T. Máxima	70,6	70,6	●
Fase R			○
Fase S			○
Fase T			○

Desligar cabo que conecta na base do Fusível NH Fase T, eliminar parte do cabo (esta visualmente danificado). Trocar base de Fusível da Fase T (tambem com sinais de danos). Reconectar corretamente.

Prioridade: Programar Manutenção (Ver Material Técnico item 2)

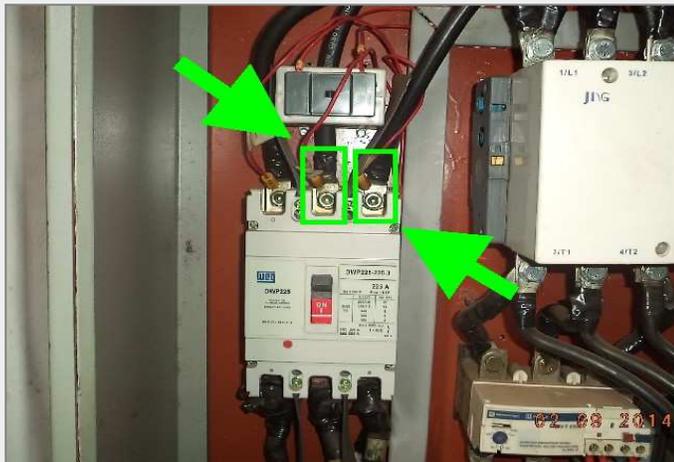
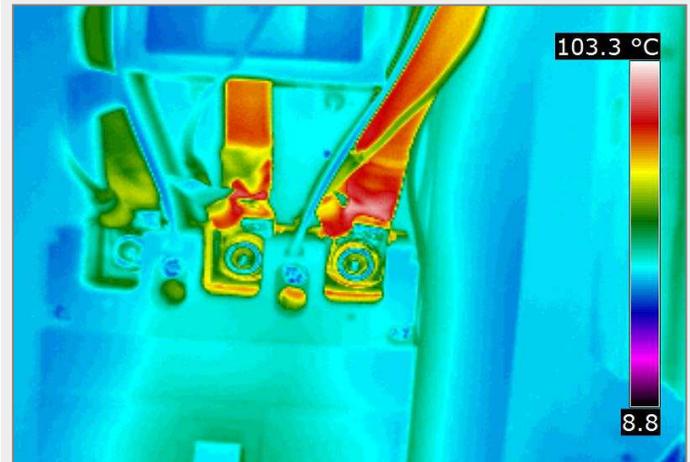
Equipamento: PELE-04 - PAINEL ACIONA BOMBA SUB POÇO CAP RUA 5

Informações sobre o componente
Defeito: Aquecimento Conexão Entrada Disjuntor Fase S e T

Tipo de Componente: DISJUNTOR BT

Parte: Conexão de Entrada

Função:
MTA: 90

T. Coletada	T. Corrigida	Status
T. Máxima			○
Fase R	67,3	67,3	●
Fase S	93	93	●
Fase T	103,3	103,3	●

Desconectar os cabos de entrada do Disjuntor nas Fases S e T, limpar oxidações, verificar estado dos terminais prensados e reconectar.

Prioridade: Manutenção Imediata (Ver Material Técnico item 2)

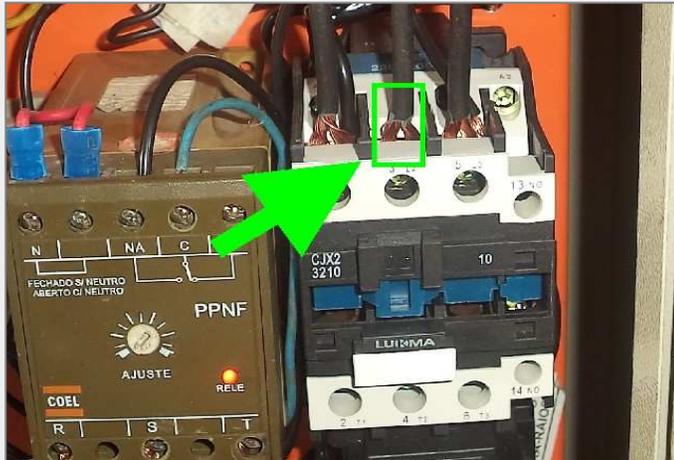
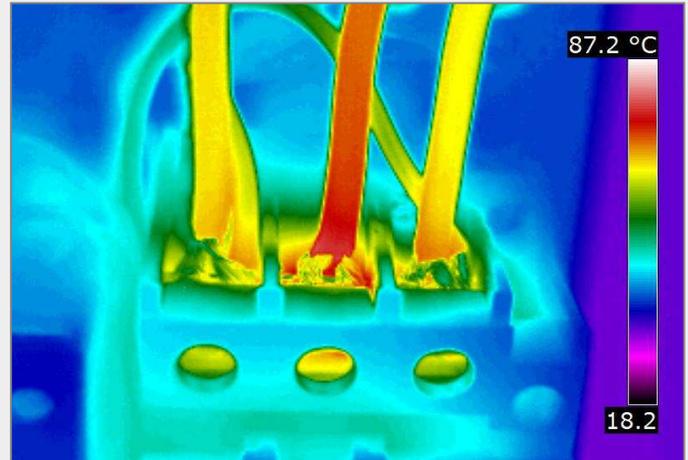
Equipamento: PELE-05 - PAINEL ACIONA POÇO NOVO RUA 3

Informações sobre o componente
Defeito: Aquecimento conexão de entrada do Contator Fase S

Tipo de Componente: CONTATOR

Parte: Conexão de Entrada

Função:
MTA: 90

T. Coletada	T. Corrigida	Status
T. Máxima	87,2	87,2	●
Fase R			○
Fase S			○
Fase T			○

Desconectar todos os cabos de entrada, de todas as Fases (estão fixados de forma extremamente irregular), cortar pontas, colocar terminal prensado correto e conectar.

Prioridade: Programar Manutenção (Ver Material Técnico item 2)
