### ANÁLISE TERMOGRÁFICA

#### DAE - Analândia

Apresentar ao DAE a Inspeção Termográfica realizada nos equipamentos de sua unidade em Analândia-SP

8 de Janeiro de 2019

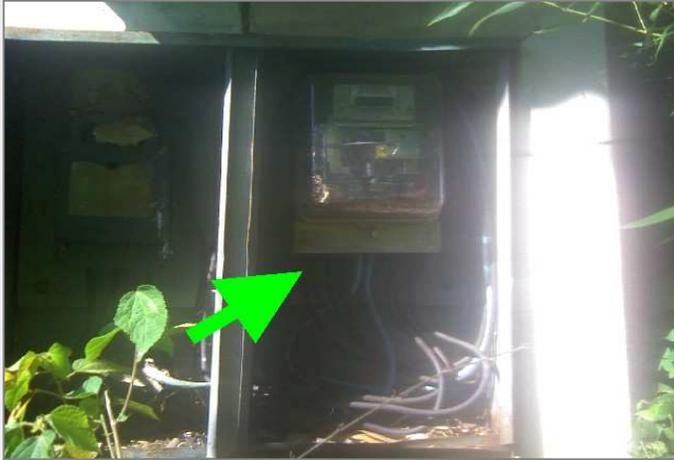
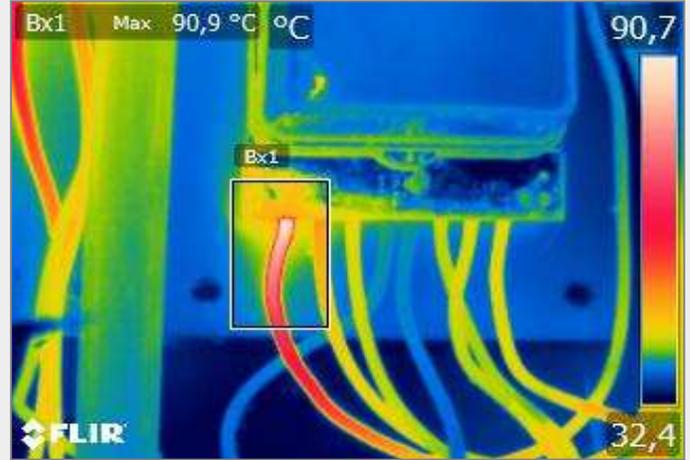
**Equipamento:** CATE-009 - PADRÃO DE ENTRADA  
**Localização:** CAPTAÇÃO DE ÁGUA

**Data:** 08/01/2019    **Emissiv:** 0,85    **T. Amb:** 30 °C    **Carga:** 100 %    **V. Vento:** 1 m/s

**Defeito:** Aquecimento conexão com Medidor da Concessionária.  
**Tipo de Componente:** CONEXÃO BT  
**Parte:** MTA: 90  
**Função:** CONEXÃO MEDIDOR PADRÃO

T. Coletada	T. Corrigida	Status
<b>T. Máxima</b>	90,9	90,9	●
<b>Fase R</b>			○
<b>Fase S</b>			○
<b>Fase T</b>			○

Entrar em Contato com a Concessionária para que Providencie o Reparo no Cabo Assinalado com Aquecimento.

**Prioridade:** Programar Manutenção (Ver Material Técnico item 2)

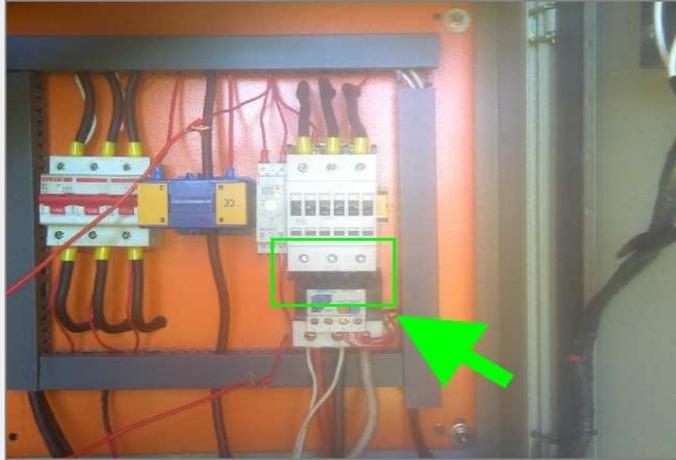
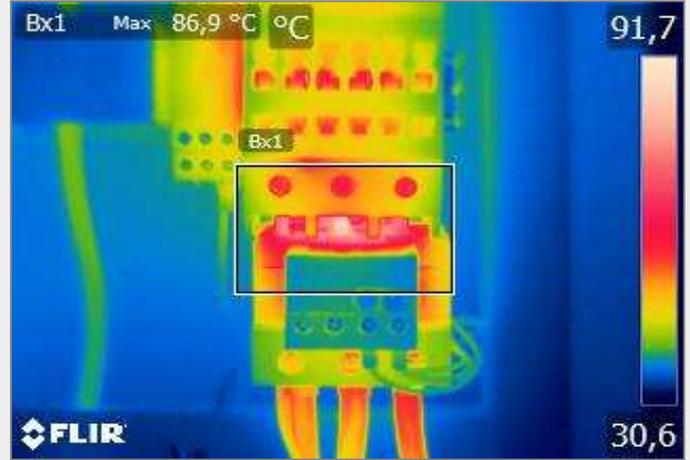
**Equipamento:** PELE-001 - PAINEL ACIONA BOMBA POÇO Nº1  
**Localização:** POÇO Nº1

**Data:** 08/01/2019    **Emissiv:** 0,85    **T. Amb:** 30 °C    **Carga:** 100 %    **V. Vento:** 1 m/s

**Defeito:** Aquecimento nas Conexões de Saída do Contator.

**Tipo de Componente:** CONTATOR

**Parte:** Conexão com Rele Térmico

**MTA:** 100

T. Coletada	T. Corrigida	Status
<b>T. Máxima</b>	86,9	86,9	●
<b>Fase R</b>			○
<b>Fase S</b>			○
<b>Fase T</b>			○

Limpar e Reapertar Conexões de Saída do Contator com Rele Térmico.

**Prioridade:** Programar Manutenção (Ver Material Técnico item 2)

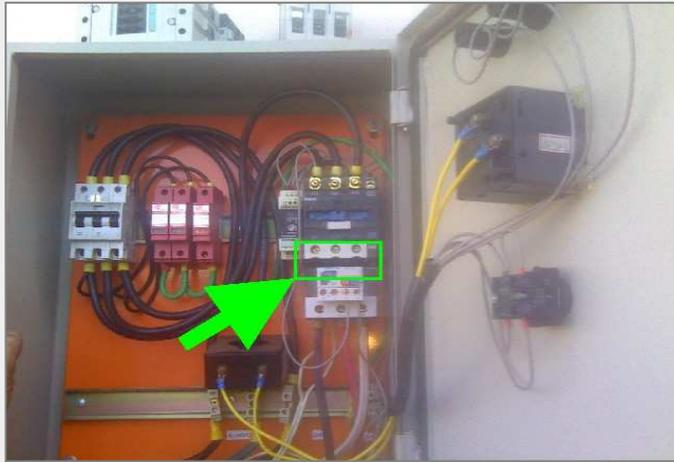
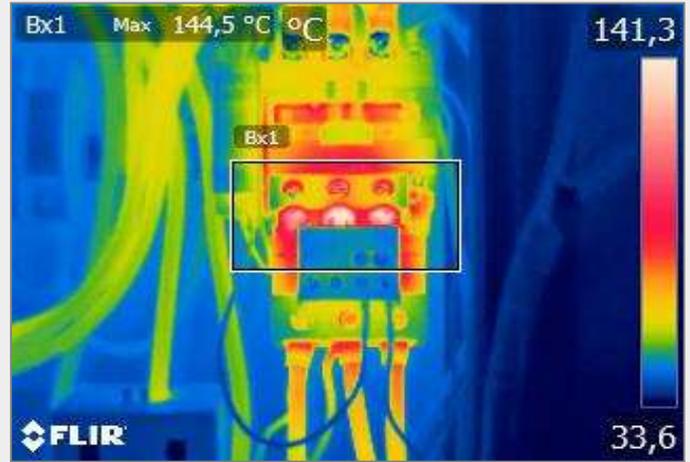
**Equipamento:** PELE-004 - PAINEL ACIONA BOMBA POÇO Nº4  
**Localização:** POÇO Nº4

**Data:** 08/01/2019    **Emissiv:** 0,85    **T. Amb:** 30 °C    **Carga:** 100 %    **V. Vento:** 1 m/s

**Defeito:** Aquecimento nas Conexões de Saída do Contator.  
**Tipo de Componente:** CONTATOR  
**Parte:** Conexão com Rele Térmico    **MTA:** 100  
**Função:**

T. Coletada	T. Corrigida	Status
<b>T. Máxima</b>	144,5	144,5	●
<b>Fase R</b>			○
<b>Fase S</b>			○
<b>Fase T</b>			○

Limpar e Reapertar Conexões de Saída do Contator com Rele Térmico.

**Prioridade:** Manutenção Imediata (Ver Material Técnico item 2)

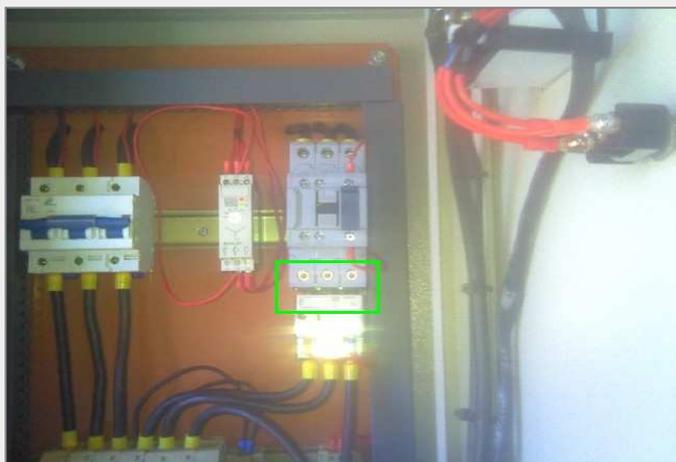
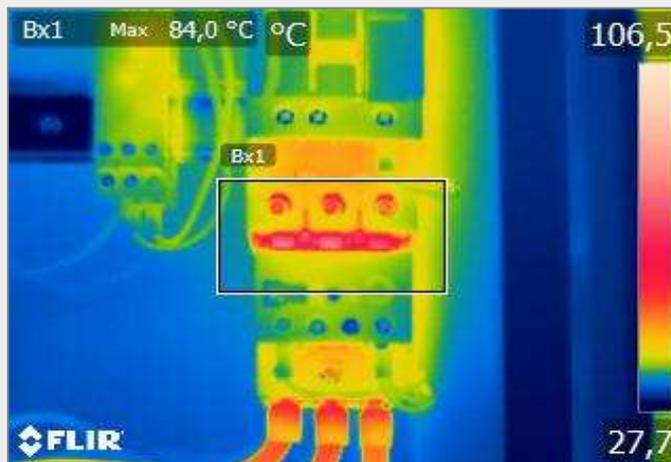
**Equipamento:** PELE-006 - PAINEL ACIONA BOMBA POÇO N°6

**Defeito:** Aquecimento nas Conexões de Saída do Contator.

**Tipo de Componente:** CONTATOR

**Parte:** Conexão com Rele Térmico

**MTA:** 100

T. Coletada	T. Corrigida	Status
<b>T. Máxima</b>	84	84	<span style="color: orange;">●</span>
<b>Fase R</b>			<span style="color: white;">○</span>
<b>Fase S</b>			<span style="color: white;">○</span>
<b>Fase T</b>			<span style="color: white;">○</span>

Limpar e Reapertar Conexões de Saída do Contator com Rele Térmico.

**Prioridade:** Programar Manutenção (Ver Material Técnico item 2)

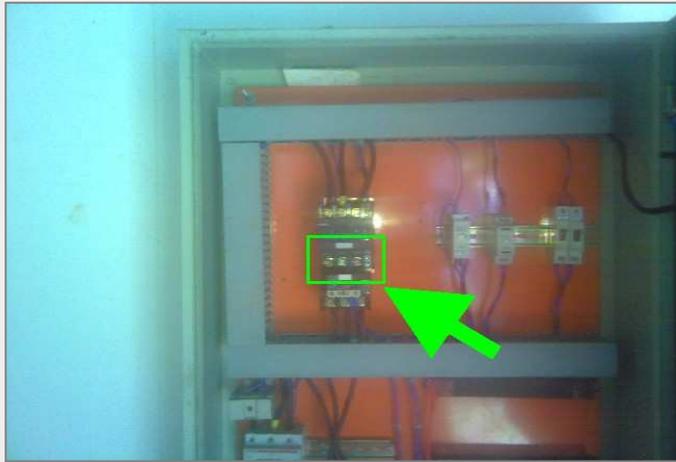
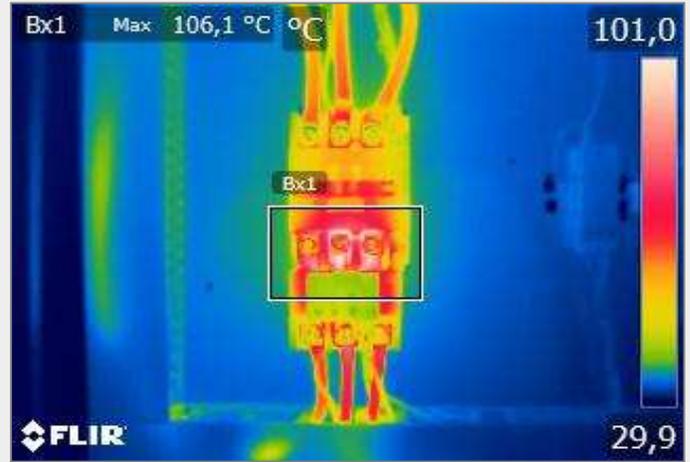
**Equipamento:** PELE-007 - PAINEL ACIONA BOMBA POÇO Nº7  
**Localização:** POÇO Nº7

**Data:** 08/01/2019    **Emissiv:** 0,85    **T. Amb:** 30 °C    **Carga:** 100 %    **V. Vento:** 1 m/s

**Defeito:** Aquecimento nas Conexões de Saída do Contator.

**Tipo de Componente:** CONTATOR

**Parte:** Conexão com Rele Térmico

**MTA:** 100

T. Coletada	T. Corrigida	Status
<b>T. Máxima</b>	106,1	106,1	<span style="color: orange;">●</span>
<b>Fase R</b>			<span style="color: white;">○</span>
<b>Fase S</b>			<span style="color: white;">○</span>
<b>Fase T</b>			<span style="color: white;">○</span>

Limpar e Reapertar Conexões de Saída do Contator com Rele Térmico.

**Prioridade:** Programar Manutenção (Ver Material Técnico item 2)
