### ANÁLISE TERMOGRÁFICA

#### DAE - DAE BOM JESUS DOS PERDÕES

Apresentar ao DAE a Inspeção Termográfica realizada nos equipamentos de sua unidade em Bom Jesus dos Perdões-SP.

7 de Fevereiro de 2019

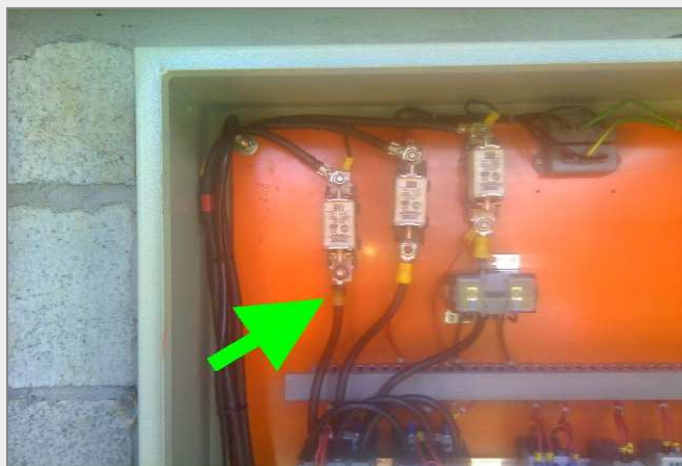
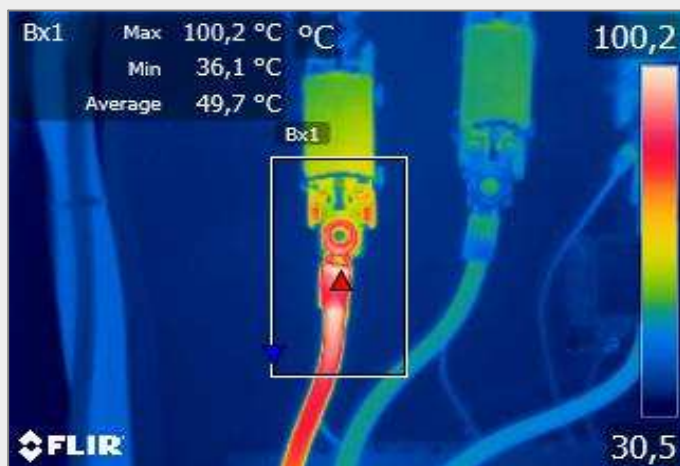
Equipamento: PELE-017 - PAINEL BOMBA MIRANDA

**Defeito:** Aquecimento Conexão de Saída Fase "R" do Fusível.

**Tipo de Componente:** FUSÍVEL NH

**Parte:** Conexão de Saída

MTA: 80

| | T. Coletada | T. Corrigida | Status |
|---|---|---|---|
| T. Máxima | 100,2 | 100,2 | <span style="color: red;">●</span> |

Substituir Terminal, Limpar e Reapertar Conexão de Saída Fase "R" do Fusível.

**Prioridade:** Manutenção Imediata (Ver Material Técnico item 2)

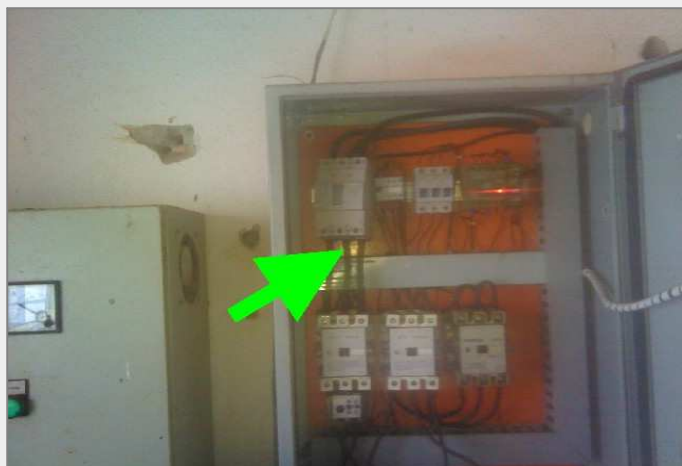
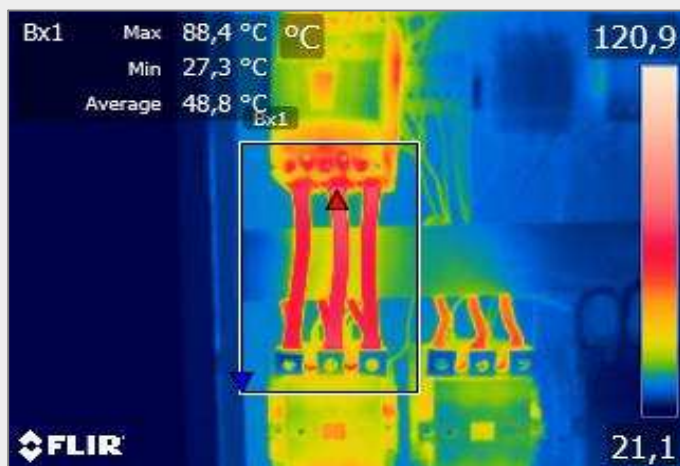
**Equipamento:** PELE-003 - PAINEL BOMBAS HOTENCIAS

**Defeito:** Aquecimento nas Conexões de Saída do Disjuntor.

**Tipo de Componente:** DISJUNTOR BT

**Parte:** Conexão de Saída

**MTA:** 90

| | T. Coletada | T. Corrigida | Status |
|---|---|---|---|
| T. Máxima | 88,4 | 88,4 | ● |

Prensar Terminais, Limpar e Reapertar Conexões de Saída do Disjuntor.

**Prioridade:** Programar Manutenção (Ver Material Técnico item 2)

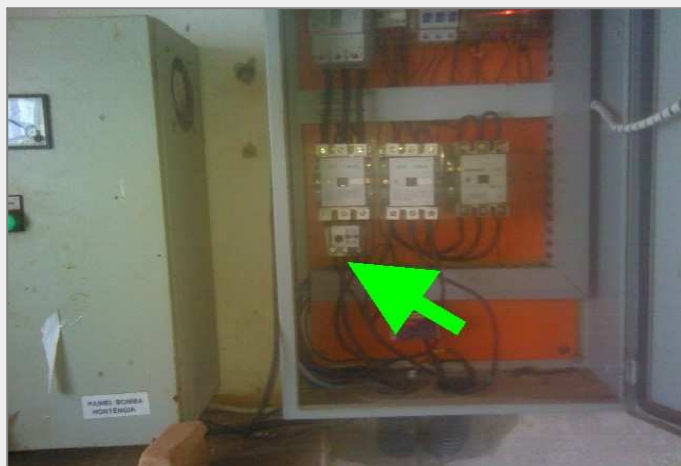
**Equipamento:** PELE-003 - PAINEL BOMBAS HOTENCIAS

**Defeito:** Aquecimento nas Conexões de Saída do Rele Térmico.

**Tipo de Componente:** RELE TÉRMICO

**Parte:** Conexão de Saída

**MTA:** 90

| | T. Coletada | T. Corrigida | Status |
|---|---|---|---|
| T. Máxima | 79,8 | 79,8 | <span style="color: orange;">●</span> |

Prensar Terminais, Limpar e Reapertar Conexões de Saída do Rele Térmico.

**Prioridade:** Programar Manutenção (Ver Material Técnico item 2)

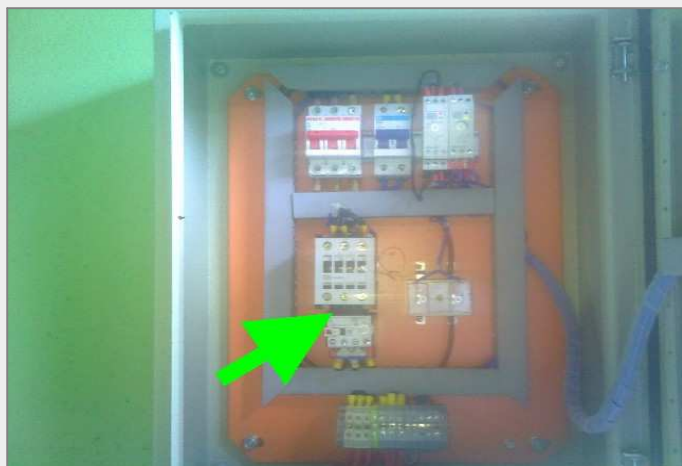
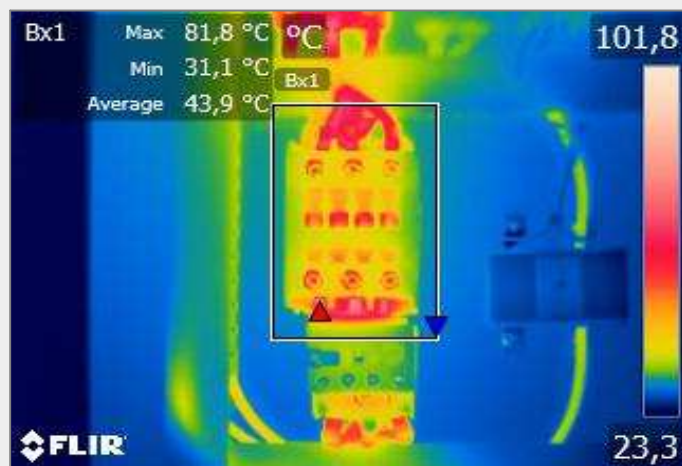
**Equipamento:** PELE-007 - PAINEL BOMBA 1 MARF I

**Defeito:** Aquecimento nas Conexões de Saída do Contator.

**Tipo de Componente:** CONTATOR

**Parte:** Conexão com Rele Térmico

**MTA:** 100

| | T. Coletada | T. Corrigida | Status |
|---|---|---|---|
| T. Máxima | 81,8 | 81,8 | ● |

Limpar e Reapertar Conexões de Saída do Contator com Rele Térmico.

**Prioridade:** Programar Manutenção (Ver Material Técnico item 2)

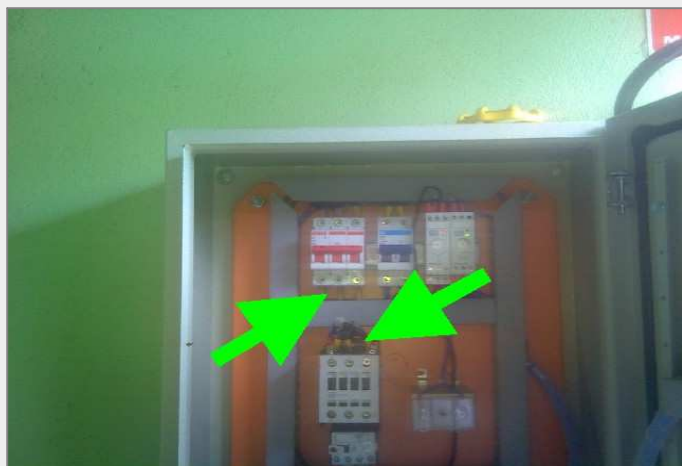
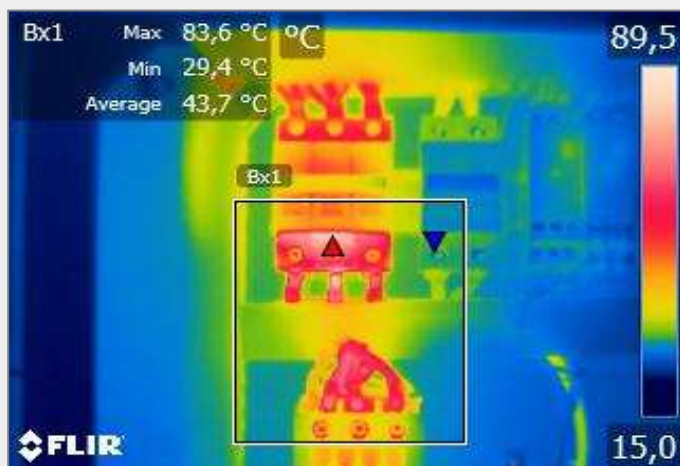
**Equipamento:** PELE-007 - PAINEL BOMBA 1 MARF I

**Defeito:** Aquecimento nas Conexões de Saída do Disjuntor.

**Tipo de Componente:** DISJUNTOR BT

**Parte:** Conexão de Saída

**MTA:** 90

| | T. Coletada | T. Corrigida | Status |
|---|---|---|---|
| T. Máxima | 83,6 | 83,6 | ● |

Substituir Terminais, Limpar e Reapertar Conexões de Saída do Disjuntor.

**Prioridade:** Programar Manutenção (Ver Material Técnico item 2)

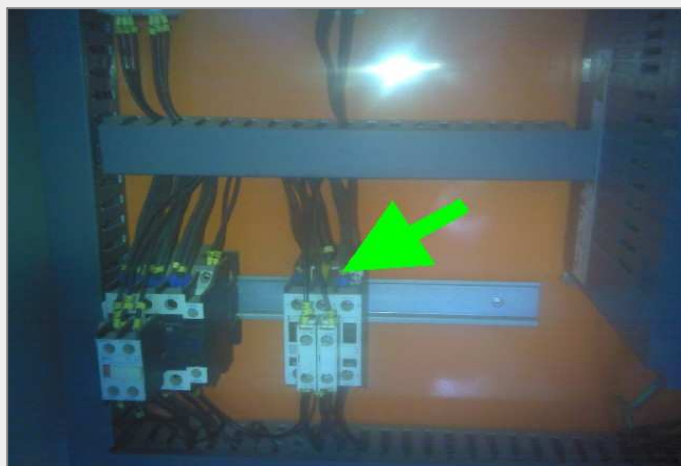
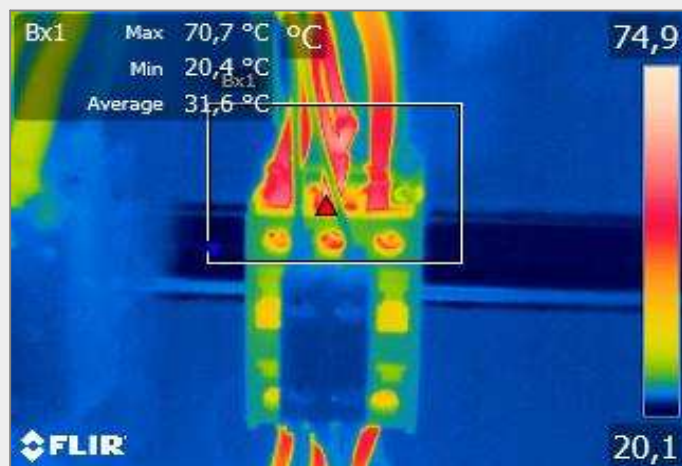
Equipamento: PELE-012 - PAINEL BOMBA 2 MARF I

**Defeito:** Aquecimento nas Conexões de Entrada do Contator.

**Tipo de Componente:** CONTATOR

**Parte:** Conexão de Entrada

MTA: 90

| | T. Coletada | T. Corrigida | Status |
|---|---|---|---|
| T. Máxima | 70,7 | 70,7 | <span style="color: yellow;">●</span> |

Substituir Terminais, Limpar e Reapertar Conexões de Entrada do Contator.

**Prioridade:** Acompanhar Evolução (Ver Material Técnico item 2)

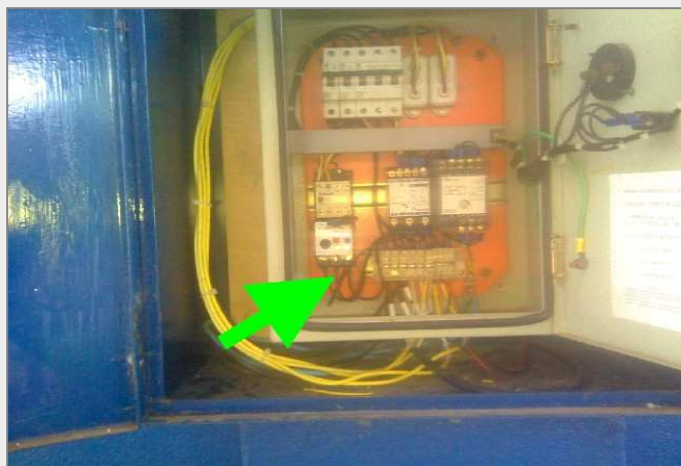
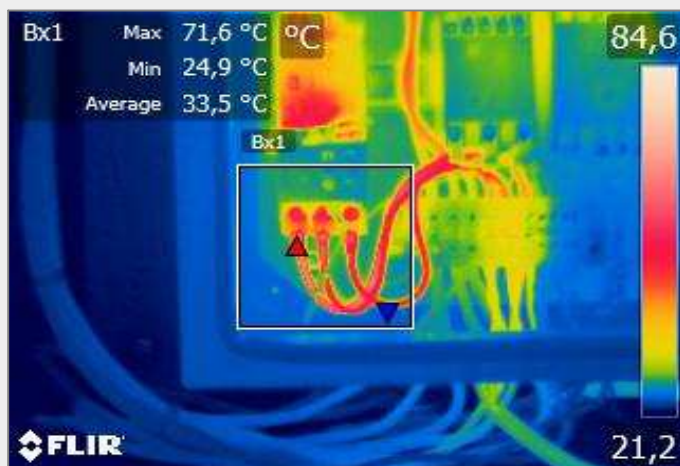
**Equipamento:** PELE-011 - PAINEL POÇO CACHOEIRINHA

**Defeito:** Aquecimento nas Conexões de Saída do Rele Térmico.

**Tipo de Componente:** RELE TÉRMICO

**Parte:** Conexão de Saída

**MTA:** 90

| | T. Coletada | T. Corrigida | Status |
|---|---|---|---|
| T. Máxima | 71,6 | 71,6 | ● |

Substituir Terminais, Limpar e Reapertar Conexões de Saída do Rele Térmico.

**Prioridade:** Acompanhar Evolução (Ver Material Técnico item 2)
