## ANÁLISE DE VIBRAÇÃO

### ARARAS - Araras SAEMA

Apresentar ao SAEMA a Análise de Vibrações realizada nos equipamentos de sua unidade em 10/07/2014

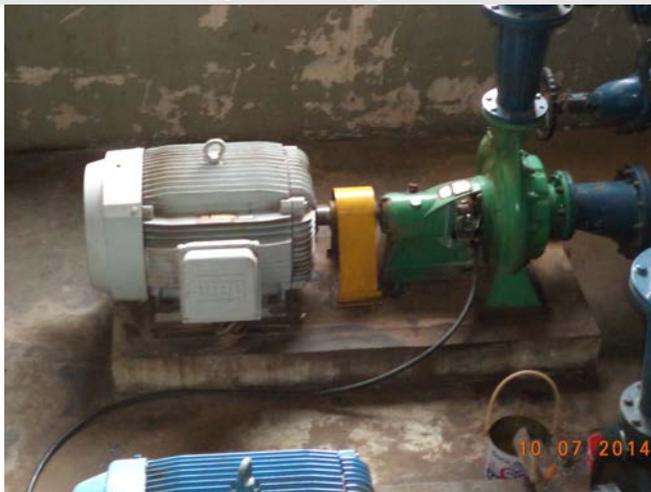
**Imagem do equipamento**

**INFORMAÇÕES TÉCNICAS**
**Equipamento:** BCEN-02 - BOMBA CENTRIFUGA Nº1

Pontos Col.			Jul/14
P1D (G-s)			5,16
P1H (mm/s)			5,56
P1V (mm/s)			2,63
P2A (mm/s)			3,03
P2D (G-s)			2,52
P2H (mm/s)			3,37
P2V (mm/s)			3,13

Severidade/Data				10/07/2014
Defeitos Apresentados				O.K.
Recomendações				
Ações Tomadas				
Nº OS

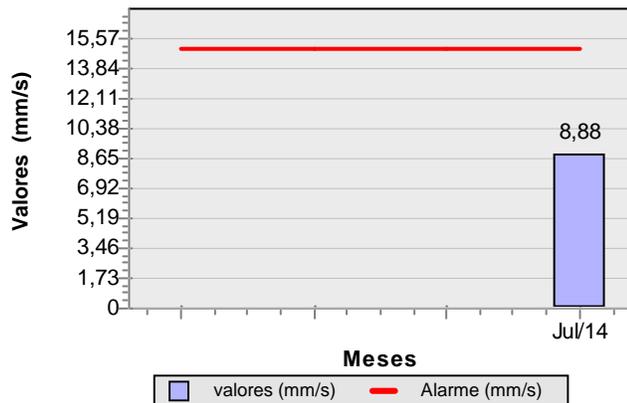
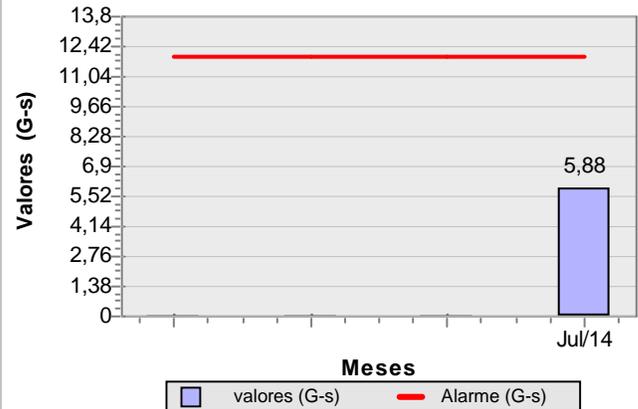
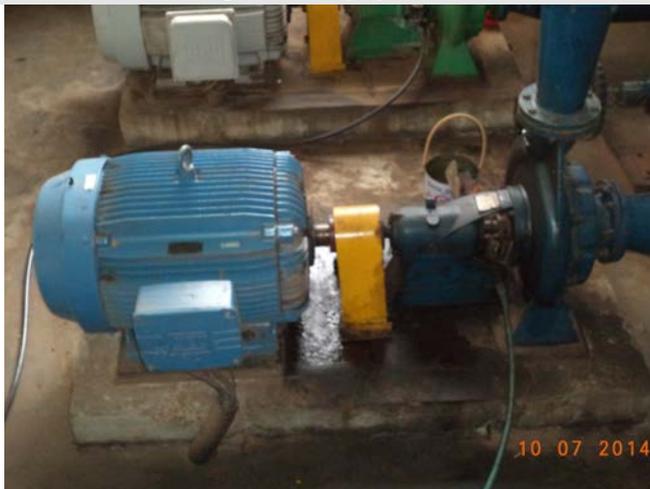
**INFORMAÇÕES TÉCNICAS**
**Equipamento:** BCEN-03 - BOMBA CENTRIFUGA Nº2

Pontos Col.			Jul/14
P1D (G-s)			4,3
P1H (mm/s)			8,88
P1V (mm/s)			7,76
P2A (mm/s)			2,43
P2D (G-s)			5,88
P2H (mm/s)			3,54
P2V (mm/s)			3,94

Severidade/Data			10/07/2014
Defeitos Apresentados			Desalinhamento
Recomendações			Checar acoplamento quanto a folgas e falhas e substituir os elementos danificados.
Ações Tomadas			
Nº OS

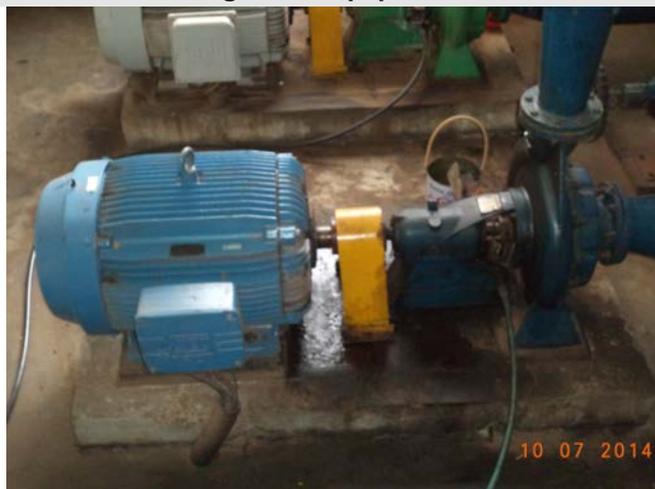
**Imagem do equipamento**

**INFORMAÇÕES TÉCNICAS**
**Equipamento:** MELE-03 - MOTOR BOMBA CENTRIFUGA Nº2

Pontos Col.			Jul/14
M1D	(G-s)		1,39
M1H	(mm/s)		1,29
M1V	(mm/s)		0,588
M2A	(mm/s)		0,743
M2D	(G-s)		1,42
M2H	(mm/s)		1,67
M2V	(mm/s)		1

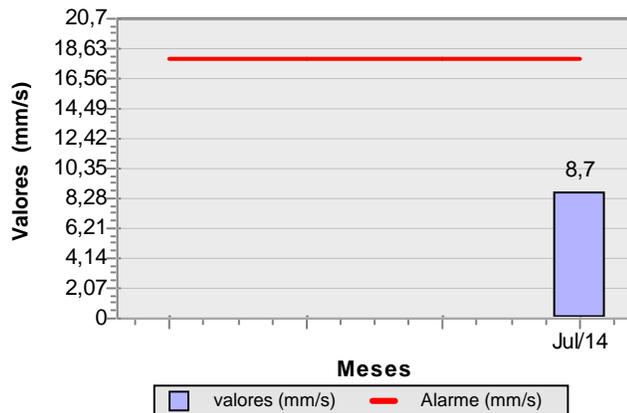
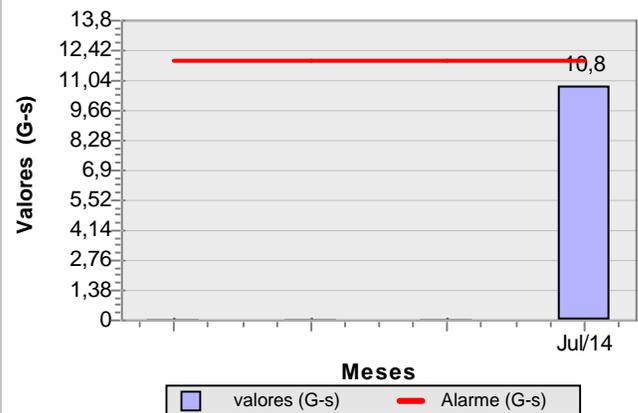
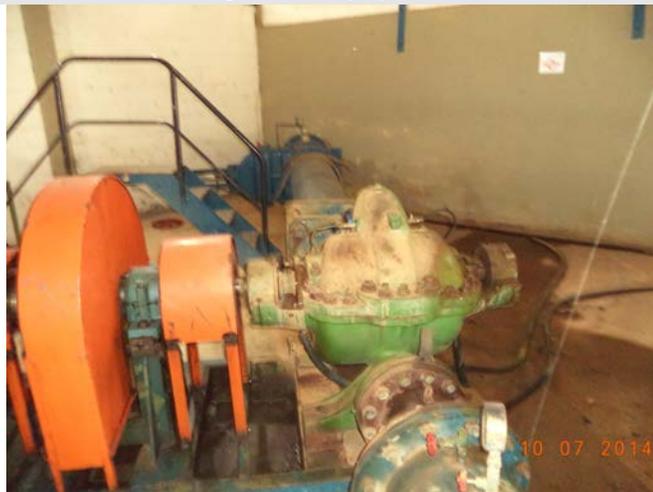
**INFORMAÇÕES TÉCNICAS**
**Equipamento:** BCEN-01 - BOMBA CENTRIFUGA Nº1

Pontos Col.			Jul/14
P1D (G-s)			10,8
P1H (mm/s)			8,7
P1V (mm/s)			6,85
P2A (mm/s)			4,31
P2D (G-s)			7,77
P2H (mm/s)			5,36
P2V (mm/s)			4,89

Severidade/Data			10/07/2014
Defeitos Apresentados			Falha de Rolamento
Recomendações			Realizar a lubrificação dos rolamentos da bomba e programar a parada do equipamento para a substituição dos rolamentos.
Ações Tomadas			
Nº OS

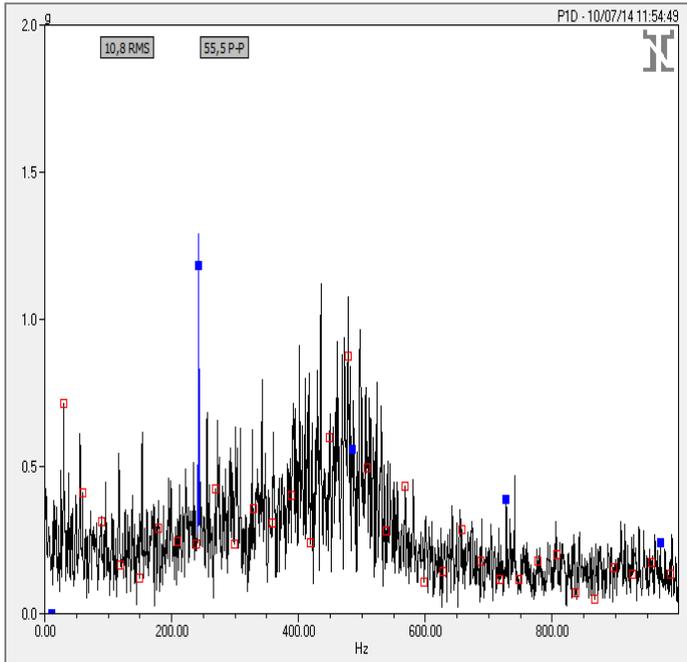
P1D

**Observações:** Picos não sincronos de 1N acompanhado de multiplos harmonicos.

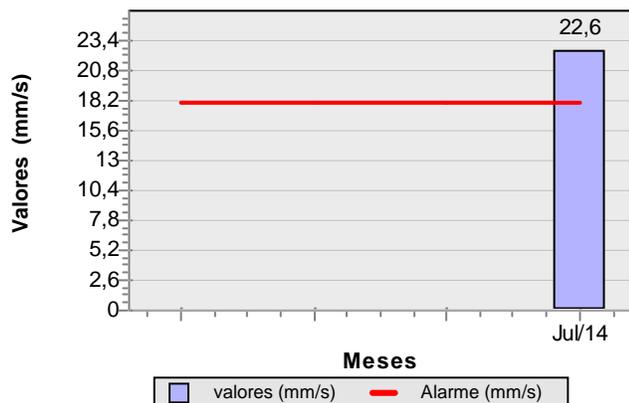
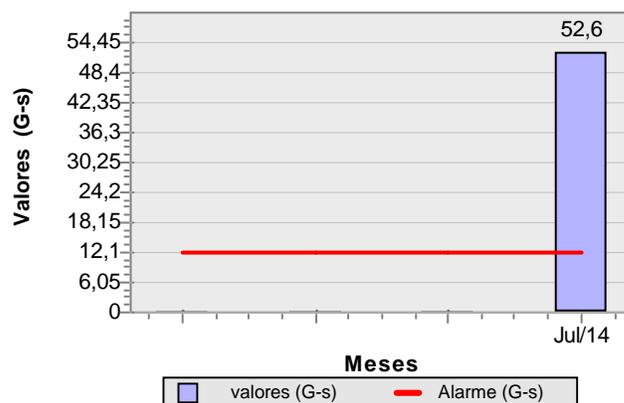
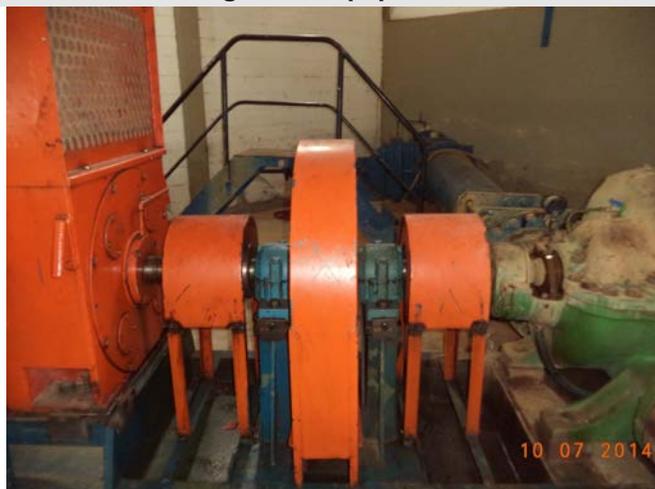
**INFORMAÇÕES TÉCNICAS**
**Equipamento:** MCL-01 - MANCAL BOMBA CENTRIFUGA Nº1

Pontos Col.				Jul/14
B1A (mm/s)				
B1D (G-s)				52,6
B1H (mm/s)				22,6
B1V (mm/s)				21,7
B2D (G-s)				7,94
B2H (mm/s)				19,5
B2V (mm/s)				12,1

Folgas/Falha de Rolamento

Realizar a troca dos mancais e rolamentos e atentar para o ajuste de folgas e tolerância e alinhar o conjunto.

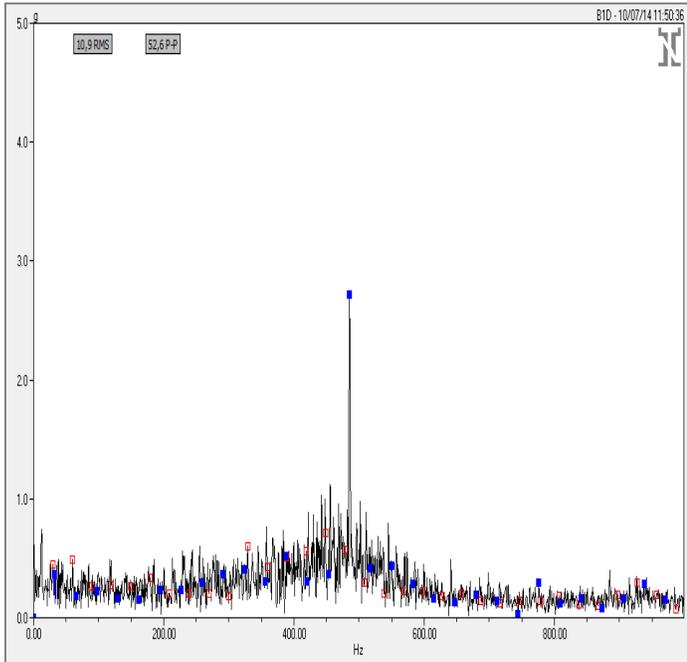
B1D

**Observações:** Pico na frequência de 1N acompanhado de múltiplos harmônicos.

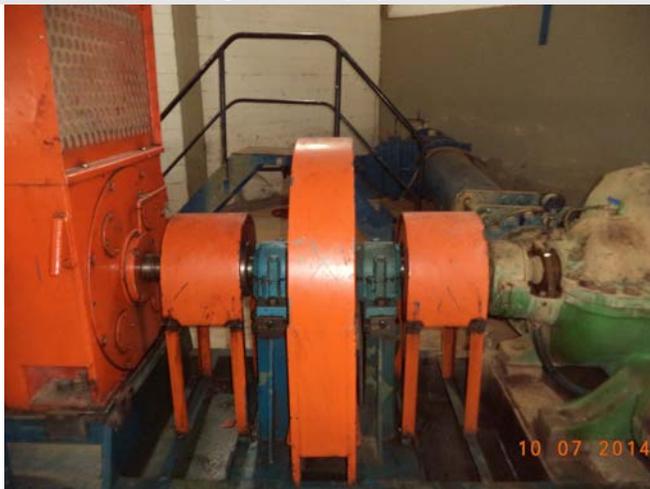
**Imagem do equipamento**

**INFORMAÇÕES TÉCNICAS**
**Equipamento:** MCL-02 - MANCAL BOMBA CENTRIFUGA Nº1

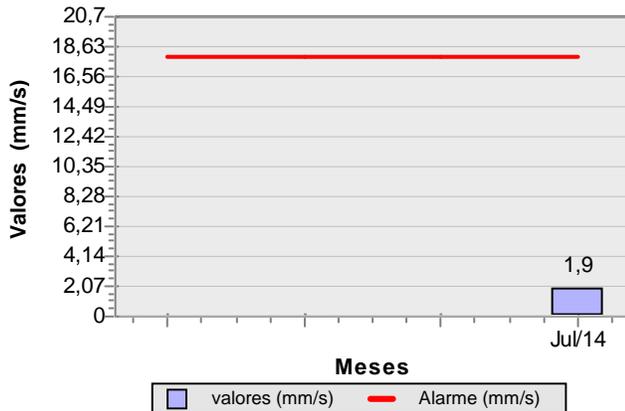
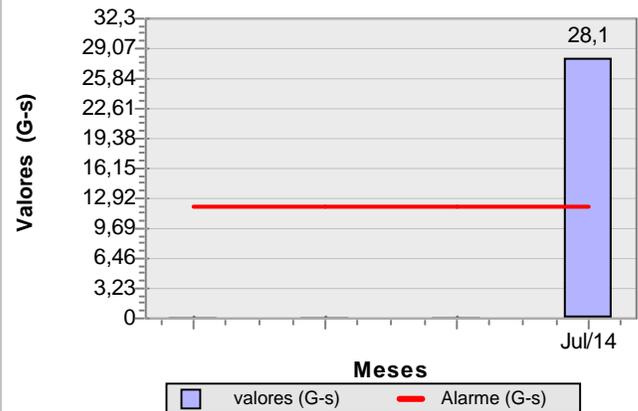
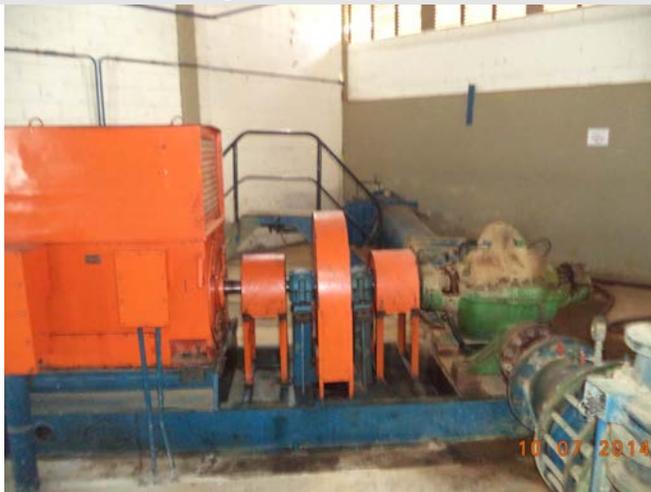
**INFORMAÇÕES TÉCNICAS**
**Equipamento:** MELE-01 - MOTOR BOMBA CENTRIFUGA Nº1

Pontos Col.			Jul/14
M1D (G-s)			5,88
M1H (mm/s)			1,9
M1V (mm/s)			1,64
M2A (mm/s)			1,43
M2D (G-s)			28,1
M2H (mm/s)			1,69
M2V (mm/s)			1,82

Severidade/Data				10/07/2014
Defeitos Apresentados				Falha de Rolamento
Recomendações				Realizar a lubrificação dos rolamentos do motor e programar a parada do equipamento para a substituição dos rolamentos.
Ações Tomadas				
Nº OS

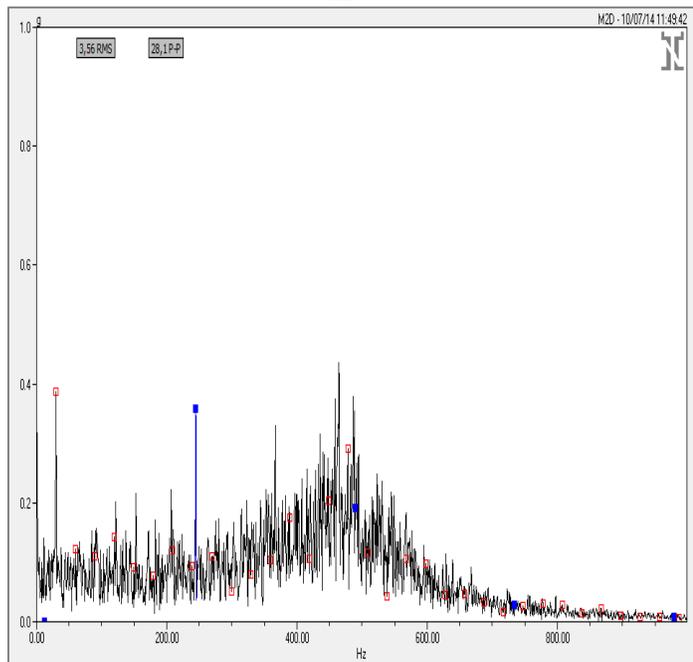
M2D

**Observações:** Picos não sincronos de 1N acompanhado de multiplos harmonicos.

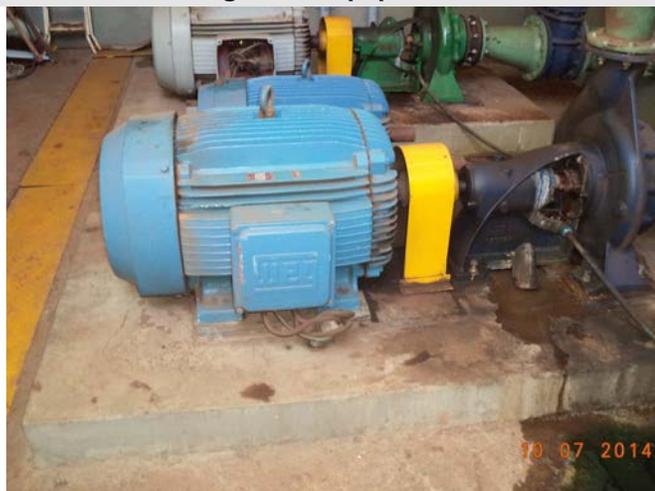
**Imagem do equipamento**

**INFORMAÇÕES TÉCNICAS**
**Equipamento:** BCEN-04 - BOMBA CENTRIFUGA Nº1

Pontos Col.			Jul/14
P1D (G-s)			5,1
P1H (mm/s)			2,66
P1V (mm/s)			1,53
P2A (mm/s)			3,99
P2D (G-s)			5,3
P2H (mm/s)			1,82
P2V (mm/s)			1,69

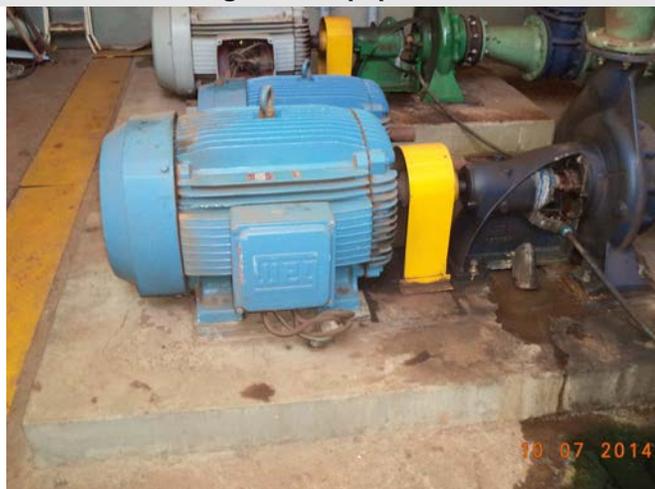
**Imagem do equipamento**

**INFORMAÇÕES TÉCNICAS**
**Equipamento:** MELE-04 - MOTOR BOMBA CENTRIFUGA Nº1

Pontos Col.			Jul/14
M1D (G-s)			5,34
M1H (mm/s)			0,678
M1V (mm/s)			0,819
M2A (mm/s)			0,873
M2D (G-s)			2,03
M2H (mm/s)			0,841
M2V (mm/s)			0,848

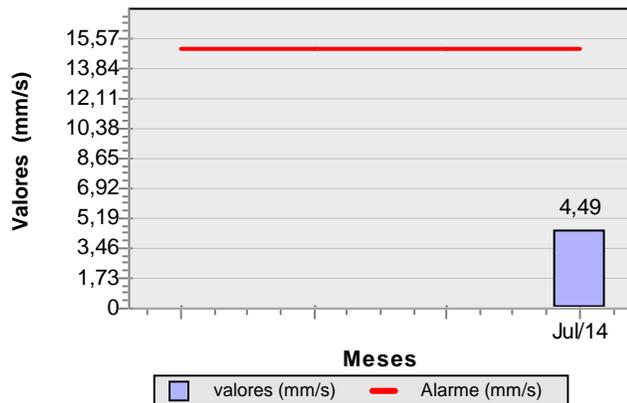
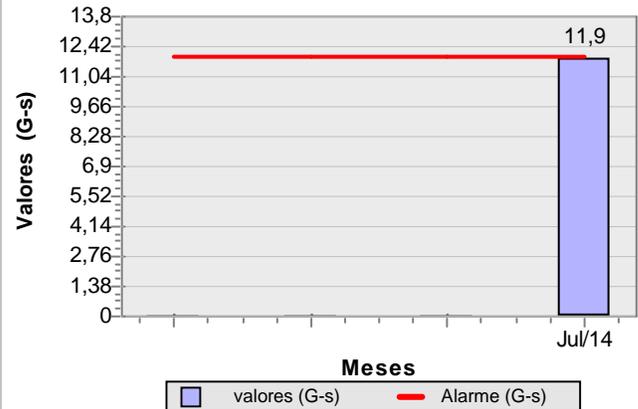
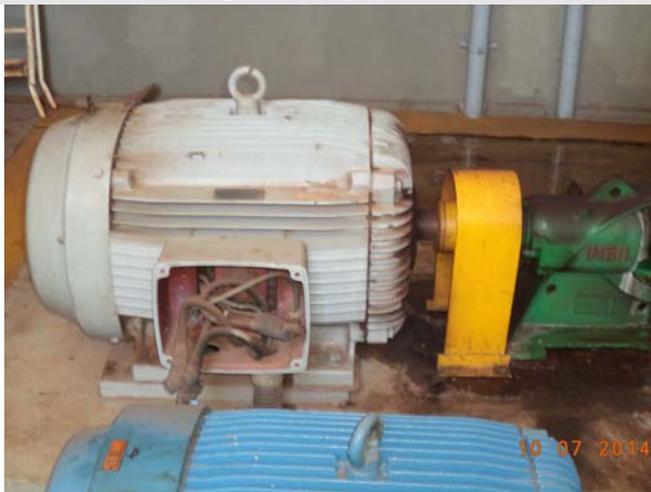
**INFORMAÇÕES TÉCNICAS**
**Equipamento:** MELE-05 - MOTOR BOMBA CENTRIFUGA Nº3

Pontos Col.				Jul/14
M1D	(G-s)			11,6
M1H	(mm/s)			1,49
M1V	(mm/s)			1,19
M2A	(mm/s)			3,51
M2D	(G-s)			11,9
M2H	(mm/s)			2,36
M2V	(mm/s)			4,49

Severidade/Data				10/07/2014
Defeitos Apresentados				Folgas
Recomendações				Programar revisão do motor para a substituição dos rolamentos e atentar para o ajuste de folgas e tolerancia das tampas e eixo.
Ações Tomadas				
Nº OS

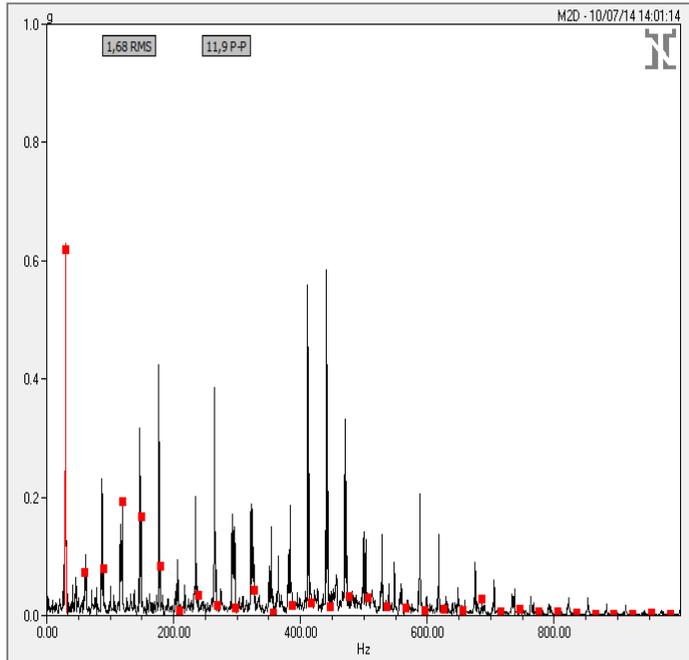
M2D

**Observações:** Pico na frequência de 1N acompanhado de múltiplos harmônicos.

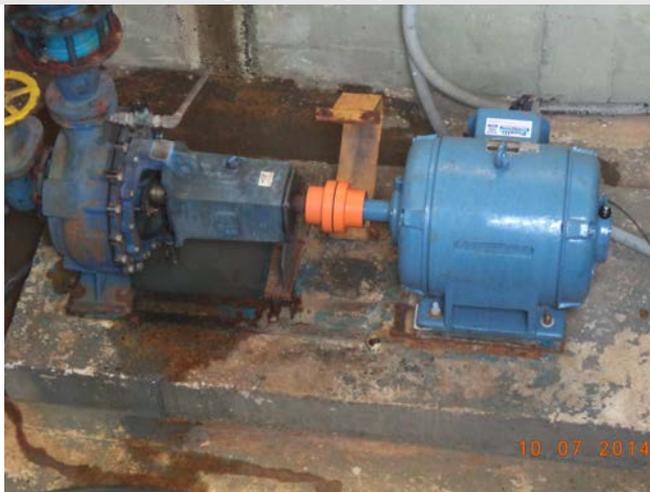
**Imagem do equipamento**

**INFORMAÇÕES TÉCNICAS**
**Equipamento:** BCEN-06 - BOMBA CENTRIFUGA Nº1

Pontos Col.			Jul/14
P1D	(G-s)		2,88
P1H	(mm/s)		3,9
P1V	(mm/s)		1,29
P2A	(mm/s)		1,11
P2D	(G-s)		2,78
P2H	(mm/s)		1,65
P2V	(mm/s)		0,897

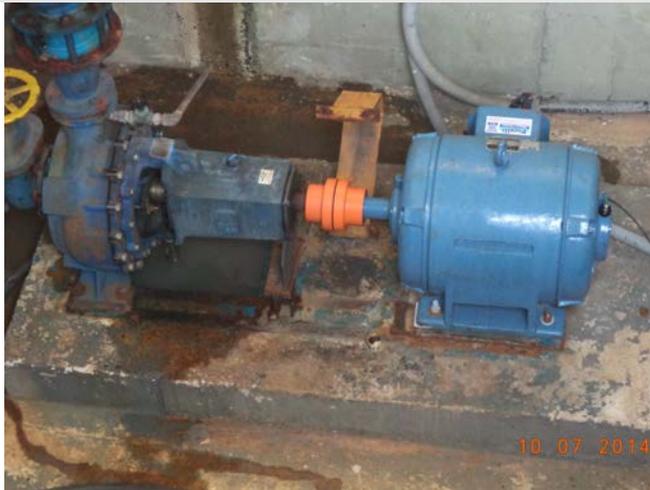
**Imagem do equipamento**

**INFORMAÇÕES TÉCNICAS**
**Equipamento:** MELE-06 - MOTOR BOMBA CENTRIFUGA Nº1

Pontos Col.			Jul/14
M1D (G-s)			1,6
M1H (mm/s)			0,722
M1V (mm/s)			3,14
M2A (mm/s)			4,06
M2D (G-s)			0,088
M2H (mm/s)			1,77
M2V (mm/s)			2,61
