**Relatório de Fiscalização 203/2022**

FISCALIZAÇÃO NOS SISTEMAS DE ÁGUA E ESGOTO

**RELATÓRIO DE FISCALIZAÇÃO TÉCNICA DOS SISTEMAS DE ÁGUA E ESGOTO DO MUNICÍPIO DE LEME**PRESTADOR: **SAECIL****Verificação de Não Conformidades com Auxílio de Drone**Americana, **Outubro** de 2022**1. IDENTIFICAÇÃO DO MUNICÍPIO E PRESTADOR****1.1 MUNICÍPIO**Prefeitura Municipal de **Leme**

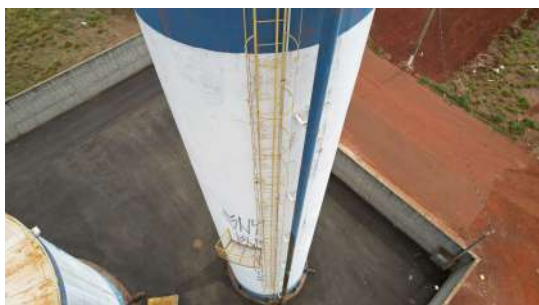
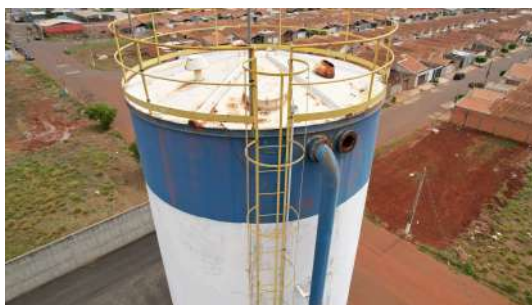
**[RES-6.4] Existência de locais sem guarda-corpos ou escadas ou em situação inadequada**

NÃO

**Foto 1** - Escada do Reservatório elevado Jardim Empyrio em Leme

**Foto 2** - Guarda-corpos do Reservatório elevado Jardim Empyrio em Leme

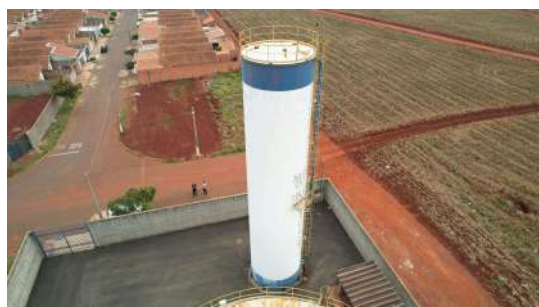
**[RES-6.7] Inexistência de para-raios em reservatórios elevados**

NÃO

**Foto 1** - Vista do Reservatório elevado Jardim Empyrio em Leme

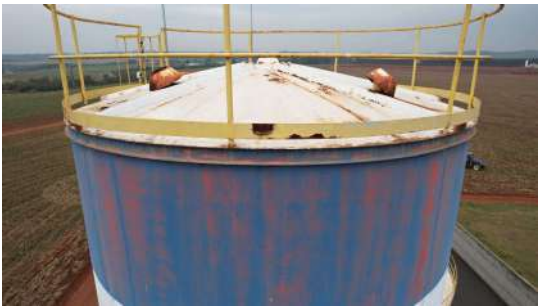
Foto 1 - Tubulações de ventilação do Reservatório elevado Jardim Empyrio em Leme

**[RES-6.9] Inexistência de telas de proteção contra entrada de insetos e pequenos animais nas tubulações de ventilação**

NÃO

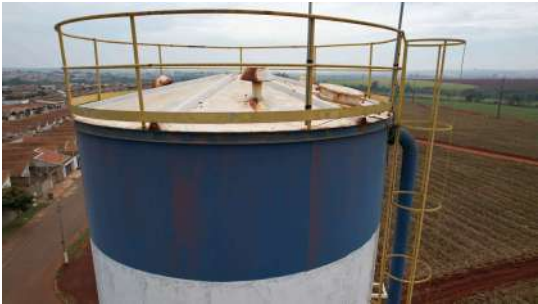
[RES-6.10] O reservatório sem tampas de inspeção em boas condições

NÃO

Foto 1 - Vista do Reservatório elevado Jardim Empyrio em Leme

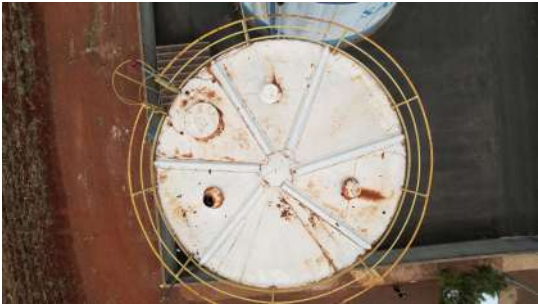
Foto 1 - Vista do Reservatório elevado Jardim Empyrio em Leme

[RES-6.14] Ausência de manutenção, limpeza, conservação e segurança

SIM

Tampa da tubulação de ventilação corroída

| Subsistema | Código Não Conforme | Item Não Conforme | Prazos |
|---|---|---|---|
| RESERVATÓRIO<br>ELEVADO JARDIM<br>EMPYRIO | RES-6.14 | Ausência de manutenção, limpeza,<br>conservação e segurança | Imediato |

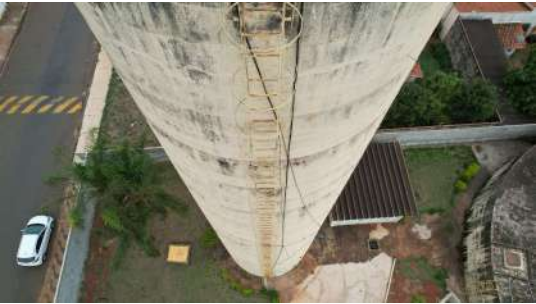
Foto 1 - Reservatório Elevado Santa Maria em Leme

[RES-6.4] Existência de locais sem guarda-corpos ou escadas ou em situação inadequada

NÃO

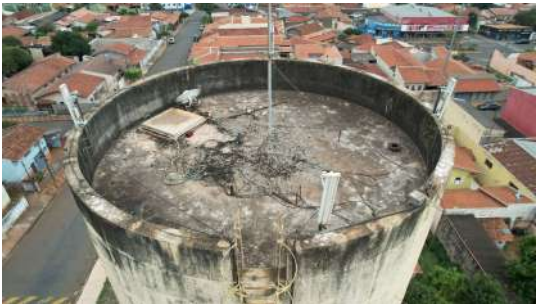
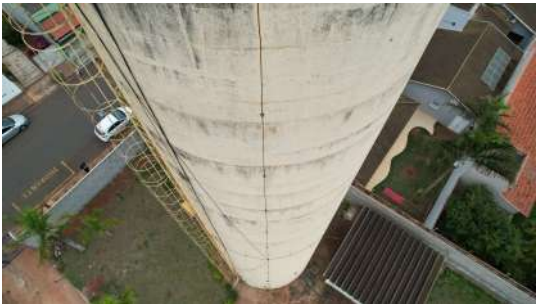
[RES-6.7] Inexistência de para-raios em reservatórios elevados

NÃO

Foto 1 - Reservatório Elevado Santa Maria em Leme

Foto 2 - Reservatório Elevado Santa Maria em Leme

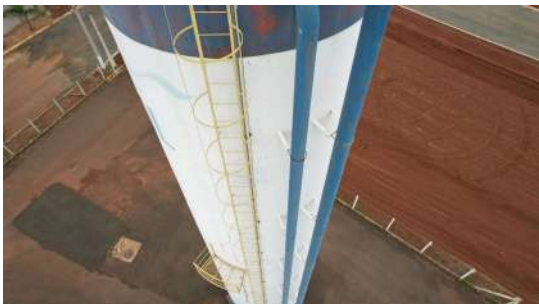
[RES-6.4] Existência de locais sem guarda-corpos ou escadas ou em situação inadequada NÃO

Foto 1 - Escada do Reservatório Elevado Santa Carolina em Leme

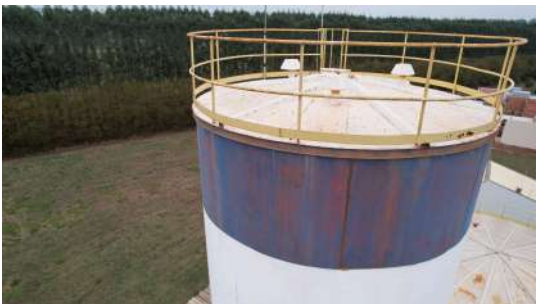
Foto 2 - Guarda-corpos do Reservatório Elevado Santa Carolina em Leme

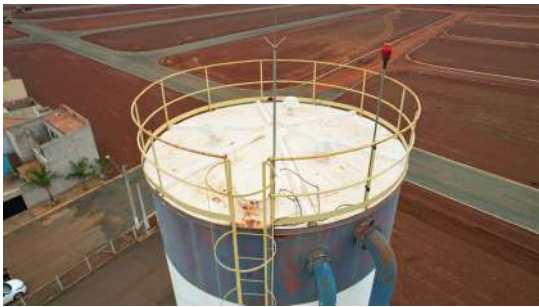
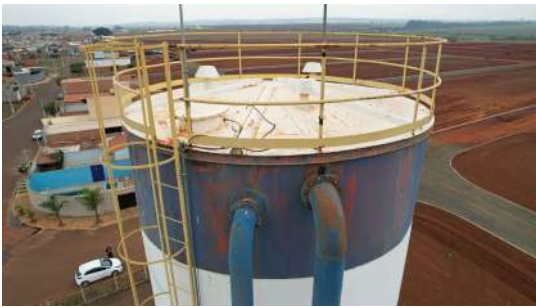
Foto 1 - Para-raios do Reservatório Elevado Santa Carolina em Leme

Foto 2 - Para-raios do Reservatório Elevado Santa Carolina em Leme

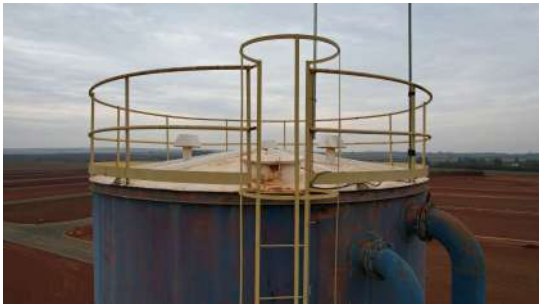
Foto 1 - Reservatório Elevado Santa Carolina em Leme

[RES-6.9] Inexistência de telas de proteção contra entrada de insetos e pequenos animais nas tubulações de ventilação

NÃO

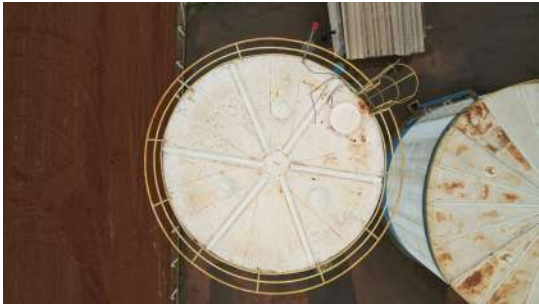
Foto 1 - Reservatório Elevado Santa Carolina em Leme

[RES-6.10] O reservatório sem tampas de inspeção em boas condições

NÃO

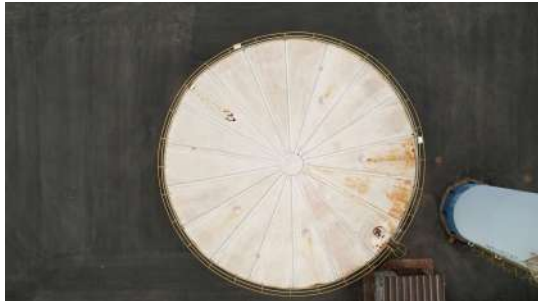
**Foto 1** - Reservatório Apoiado Empyrio em Leme**Assinatura Fiscal****Assinatura Fiscalizado****Nome Fiscalizado****Cargo Fiscalizado****Observações Gerais**

**[RES-6.13] Reservatório sem tubulação de ventilação****NÃO****[RES-6.14] Ausência de manutenção, limpeza, conservação e segurança****SIM****[RES-6.14] Observações sobre RES-6.14**

Uma tubulação de ventilação sem a tampa

| Subsistema | Código Não Conforme | Item Não Conforme | Prazos |
|---|---|---|---|
| RESERVATÓRIO<br>APOIADO JARDIM<br>EMPYRIO | RES-6.14 | Ausência de manutenção, limpeza,<br>conservação e segurança | Imediato |

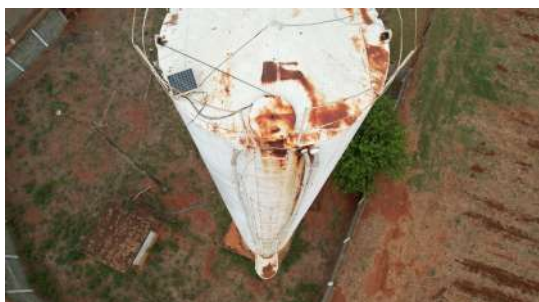
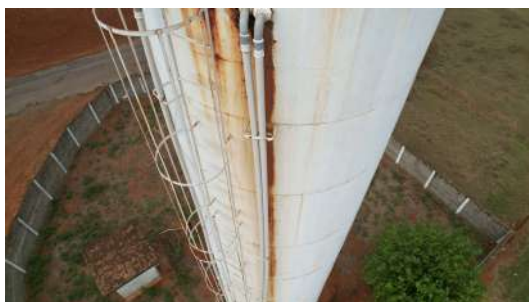
[RES-6.4] Existência de locais sem guarda-corpos ou escadas ou em situação inadequada

NÃO

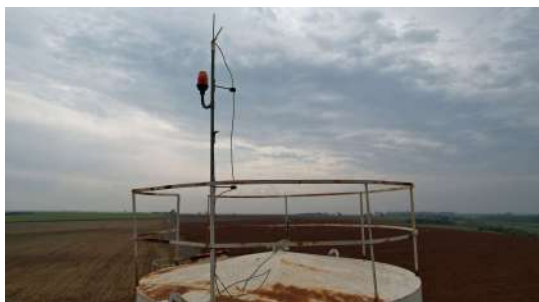
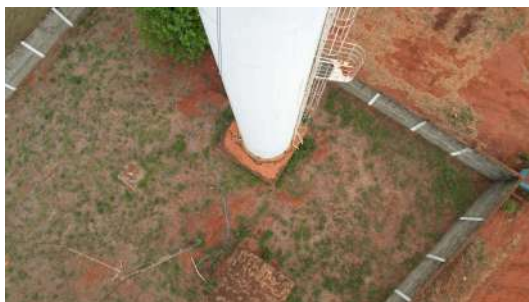
[RES-6.7] Inexistência de para-raios em reservatórios elevados

NÃO

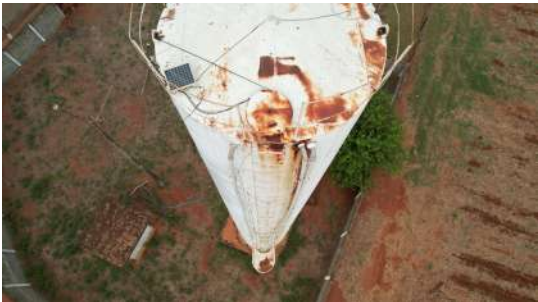
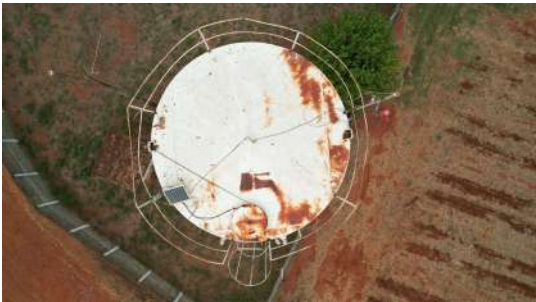
[RES-6.10] O reservatório sem tampas de inspeção em boas condições

NÃO

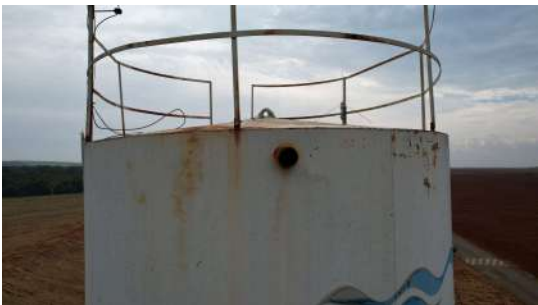
Foto 1 - Reservatório Elevado Taquari Ponte em Leme

[RES-6.13] Reservatório sem tubulação de ventilação

NÃO

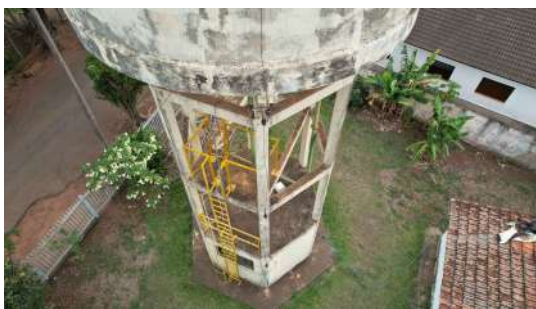
[RES-6.4] Existência de locais sem guarda-corpos ou escadas ou em situação inadequada NÃO

**Foto 1** - Escada do Reservatório Elevado Taquari  
Bairro em Leme

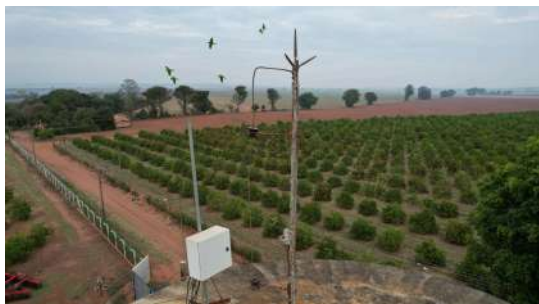
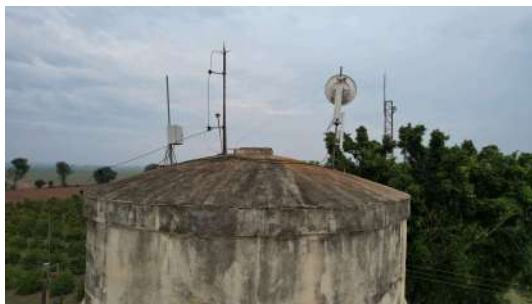
**Foto 1** - Para-raios do Reservatório Elevado  
Taquari Bairro em Leme

**Foto 2** - Para-raios do Reservatório Elevado  
Taquari Bairro em Leme

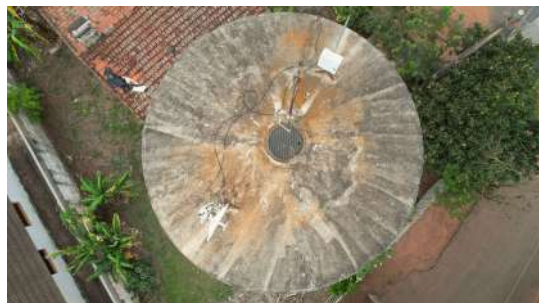
**Foto 1** - Reservatório Elevado Taquari Bairro em  
Leme

**[RES-6.9] Inexistência de telas de proteção contra entrada de insetos e pequenos animais nas tubulações de ventilação**

**SIM**

| Subsistema | Código Não Conforme | Item Não Conforme | Prazos |
|---|---|---|---|
| RESERVATÓRIO<br>ELEVADO TAQUARI<br>BAIRRO | RES-6.9 | Inexistência de telas de proteção contra<br>entrada de insetos e pequenos animais nas<br>tubulações de ventilação | Imediato |

Colocar tela de  
proteção com tamanho  
compatível para  
impedir a entrada de  
insetos

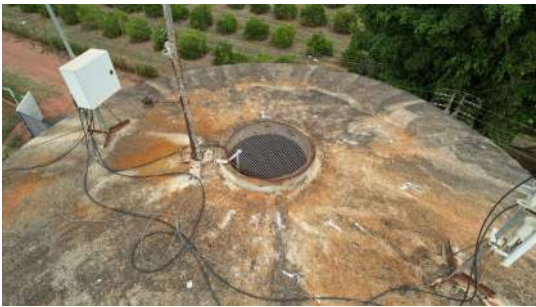
Foto 1 - Reservatório Elevado Taquari Bairro em Leme

**[RES-6.10] O reservatório sem tampas de inspeção em boas condições**

**NÃO**

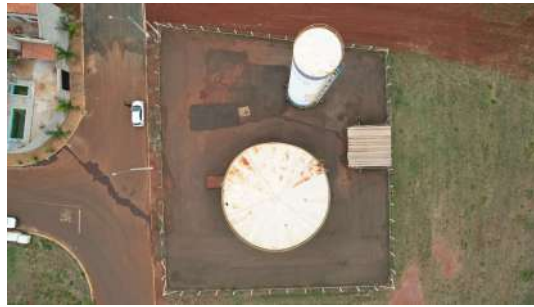
**Foto 2** - Reservatório Apoiado Santa Carolina em Leme**[RES-6.4] Existência de locais sem guarda-corpos ou escadas ou em situação inadequada****NÃO****[RES-6.9] Inexistência de telas de proteção contra entrada de insetos e pequenos animais nas tubulações de ventilação****NÃO****[RES-6.10] O reservatório sem tampas de inspeção em boas condições****NÃO****[RES-6.10] Fotos de RES-6.10**

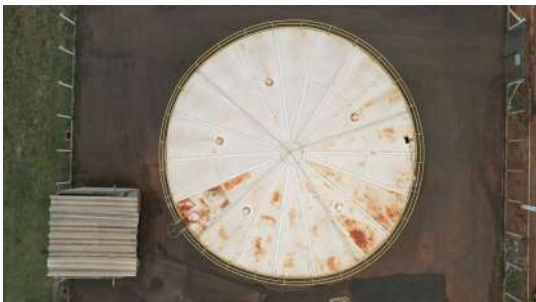
**Foto 1** - Reservatório Apoiado Santa Carolina em Leme**[RES-6.13] Reservatório sem tubulação de ventilação****NÃO****Assinatura Fiscal****Assinatura Fiscalizado****Nome Fiscalizado****Cargo Fiscalizado****Observações Gerais**
