## Relatório de Fiscalização

### RELATÓRIO DE FISCALIZAÇÃO TÉCNICA DOS SISTEMAS DE ÁGUA E ESGOTO DO MUNICÍPIO DE Iracemápolis

PRESTADOR: Prefeitura Municipal de Iracemápolis

#### Relatório de Visita e Verificação de Não Conformidades com Auxílio de Drone

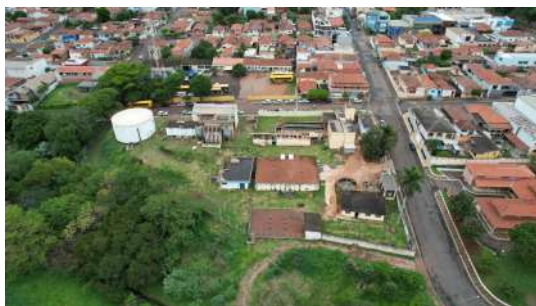
**Foto 1** - Foto com auxílio de Drone no dia 31/10/2022 no Reservatório 1 milhão em Iracemápolis

**[RES-6.0] Fotos gerais da fiscalização - Reservatório**

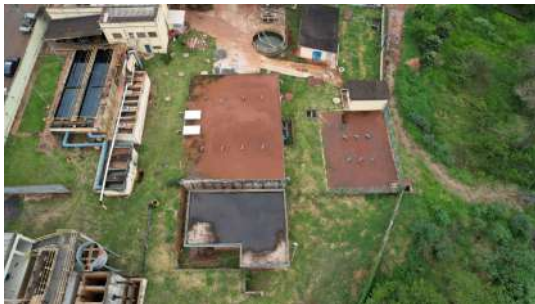
**Foto 1** - Foto com auxílio de Drone no dia  
31/10/2022 no Reservatório 1 milhão em  
Iracemápolis

[RES-6.13] Reservatório sem tubulação de ventilação

NÃO

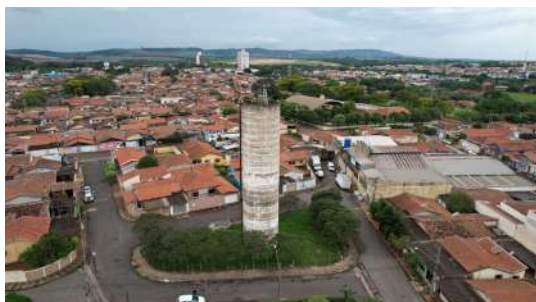
**Foto 1** - Reservatório elevado Iracema em Iracemápolis

[RES-6.0] Fotos gerais da fiscalização - Reservatório

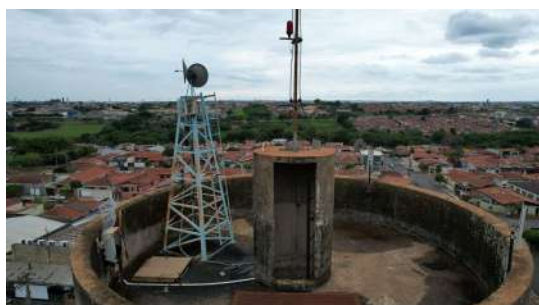
**Foto 1** - Reservatório elevado Iracema em Iracemápolis

[RES-6.7] Inexistência de para-raios em reservatórios elevados

NÃO

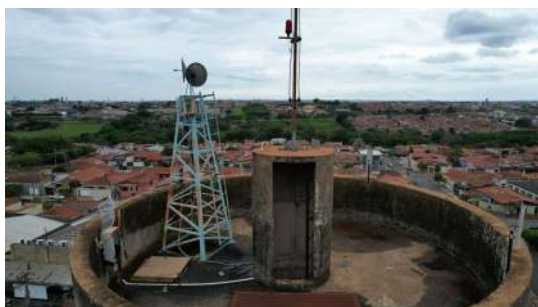
**Foto 1** - Reservatório elevado Iracema em Iracemápolis

[RES-6.9] Inexistência de telas de proteção contra entrada de insetos e pequenos animais nas tubulações de ventilação

NÃO

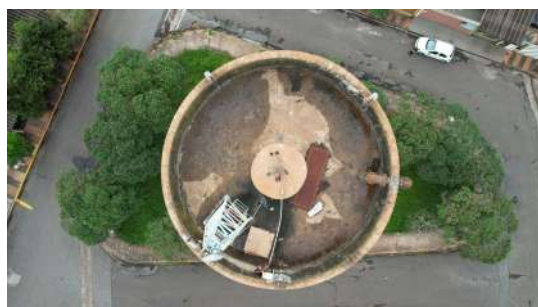
**Foto 1** - Reservatório elevado Iracema em Iracemápolis

[RES-6.10] O reservatório sem tampas de inspeção em boas condições

NÃO

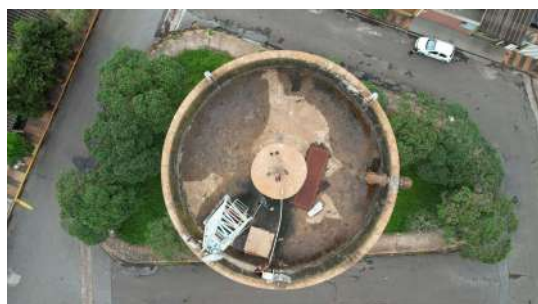
**Foto 1** - Reservatório elevado Iracema em Iracemápolis

[RES-6.13] Reservatório sem tubulação de ventilação

NÃO

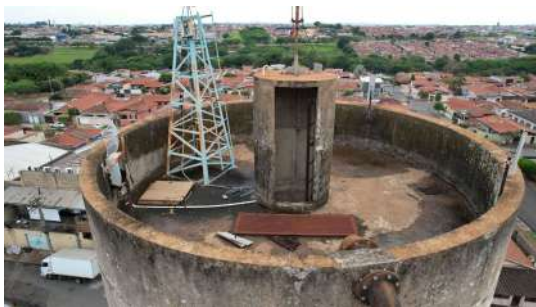
**Foto 1** - Reservatório elevado Iracema em Iracemápolis

[RES-6.14] Ausência de manutenção, limpeza, conservação e segurança

SIM

Grade para entrada das escadas caída

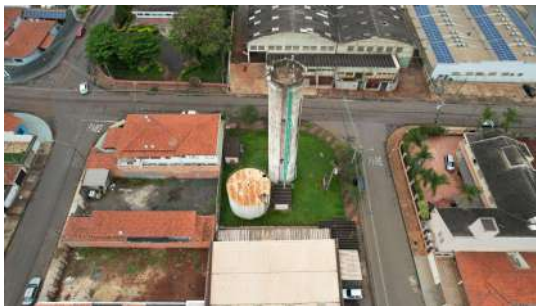
**Foto 1** - Foto com auxílio de drone no dia 31/10/2022 no Reservatório Elevado Ometto Pavan II em Iracemápolis

[RES-6.0] Fotos gerais da fiscalização - Reservatório

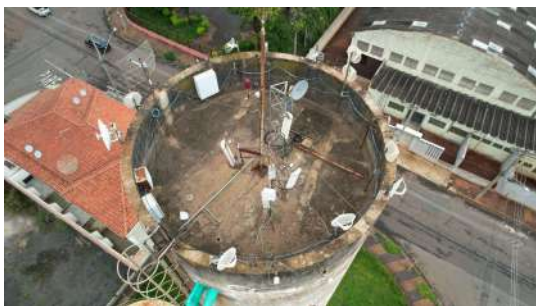
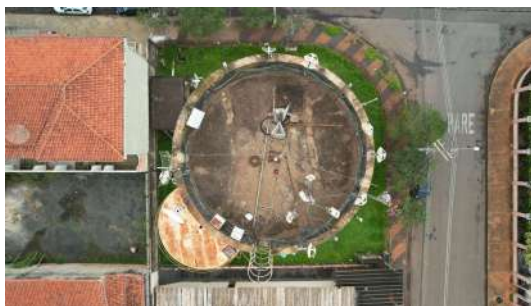
[RES-6.4] Fotos de RES-6.4

[RES-6.4] Existência de locais sem guarda-corpos ou escadas ou em situação inadequada

NÃO

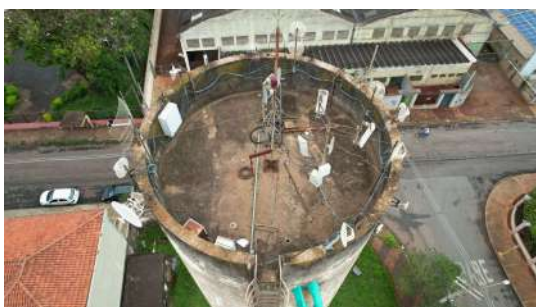
**Foto 1** - Foto com auxílio de drone no dia 31/10/2022 no Reservatório Elevado Ometto Pavan II em Iracemápolis

[RES-6.7] Inexistência de para-raios em reservatórios elevados

NÃO

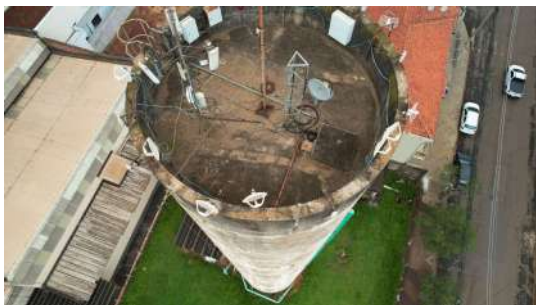
**Foto 1** - Foto com auxílio de drone no dia  
31/10/2022 no Reservatório Elevado Ometto Pavan  
II em Iracemápolis

[RES-6.10] O reservatório sem tampas de inspeção em boas condições

NÃO

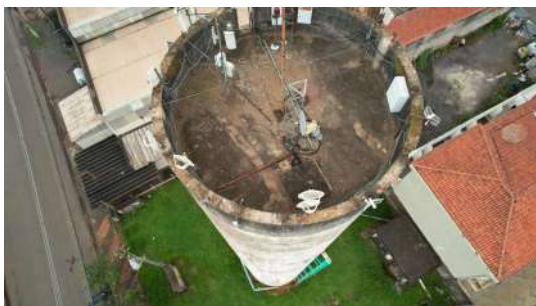
**Foto 1** - Foto com auxílio de drone no dia  
31/10/2022 no Reservatório Elevado Ometto Pavan  
II em Iracemápolis

[RES-6.13] Reservatório sem tubulação de ventilação

NÃO

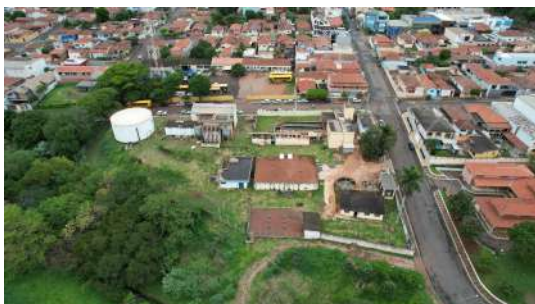
**Foto 1** - Foto com auxílio de drone no dia 31/10/2022 no Reservatório Semi Enterrado ETA em Iracemápolis

[RES-6.0] Fotos gerais da fiscalização - Reservatório

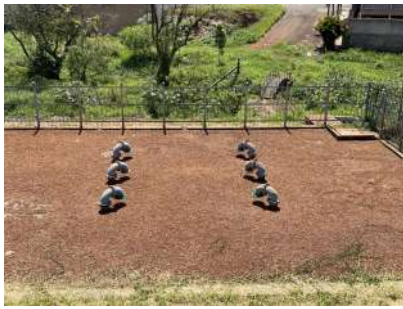
**Foto 1** - Visita em campo no dia 26/10/2022 no Reservatório Semi Enterrado na ETA de Iracemápolis

[RES-6.9] Inexistência de telas de proteção contra entrada de insetos e pequenos animais nas tubulações de ventilação

NÃO

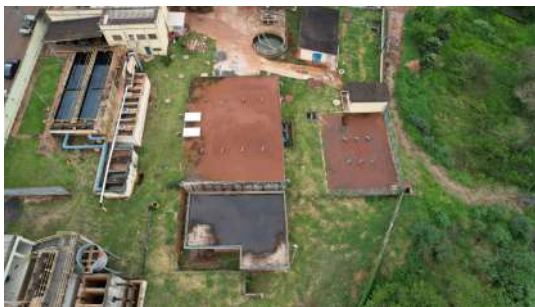
**Foto 1** - Foto com auxílio de drone no dia 31/10/2022 no Reservatório Semi Enterrado ETA em Iracemápolis

[RES-6.10] O reservatório sem tampas de inspeção em boas condições

NÃO

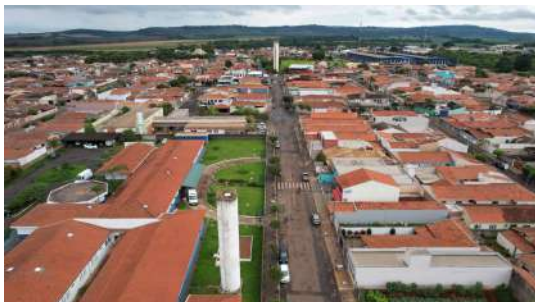
**Foto 1** - Foto com auxílio de drone no dia

[RES-6.0] Fotos gerais da fiscalização - Reservatório

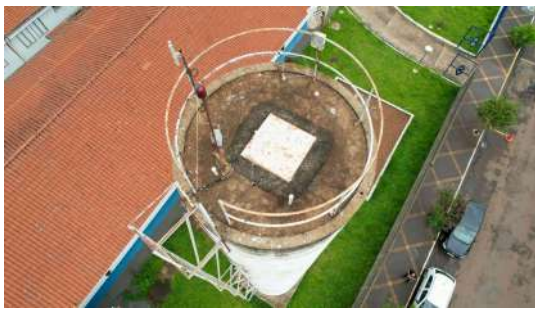
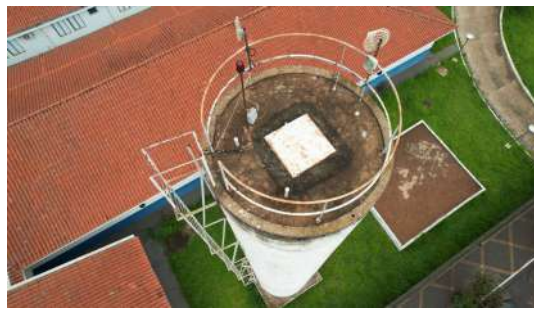
#### [RES-6.4] Fotos de RES-6.4

[RES-6.4] Existência de locais sem guarda-corpos ou escadas ou em situação inadequada

NÃO

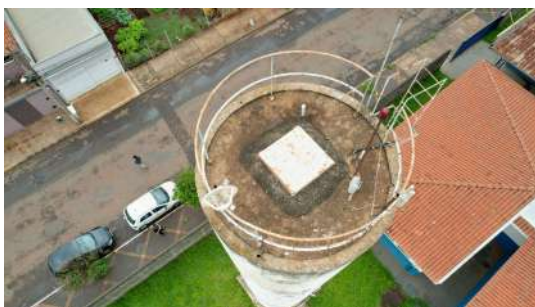
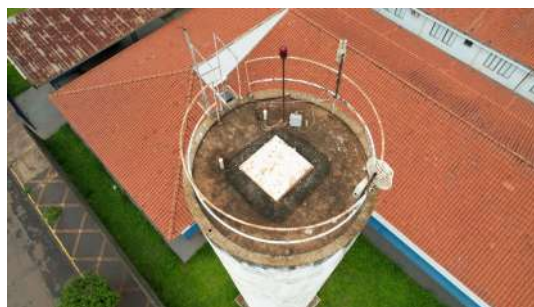
**[RES-6.7] Fotos de RES-6.7**

**[RES-6.7] Inexistência de para-raios em reservatórios elevados**

NÃO

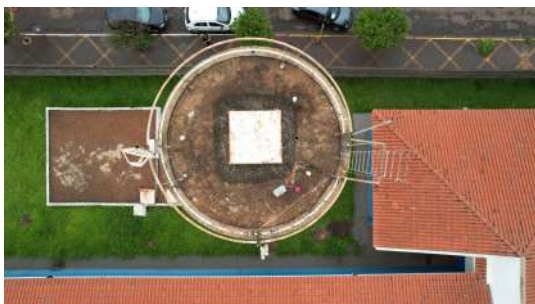
**Foto 1** - Foto com auxílio de drone no dia 31/10/2022 no Reservatório Cidade Nova I em Iracemápolis

**[RES-6.10] O reservatório sem tampas de inspeção em boas condições**

NÃO

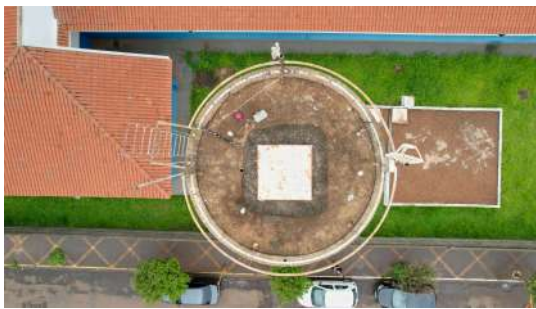
**Foto 1** - Foto com auxílio de drone no dia 31/10/2022 no Reservatório Cidade Nova I em Iracemápolis

**[RES-6.13] Reservatório sem tubulação de ventilação**

NÃO

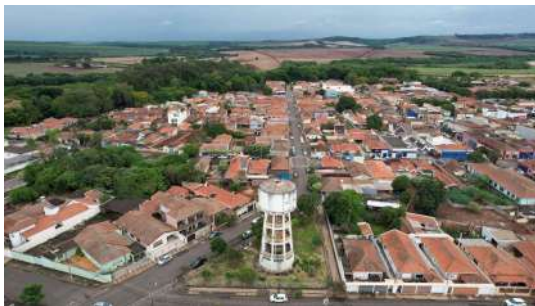
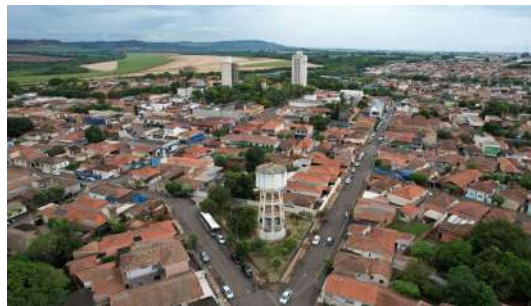
[RES-6.0] Fotos de RES-6.0

[RES-6.0] Fotos gerais da fiscalização - Reservatório

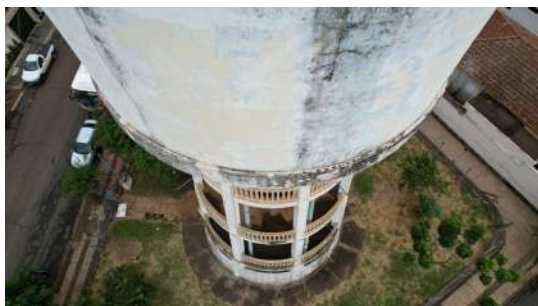
**Foto 1** - Foto com auxílio de drone no dia 31/10/2022 no Reservatório Centro em Iracemápolis

[RES-6.4] Existência de locais sem guarda-corpos ou escadas ou em situação inadequada

NÃO

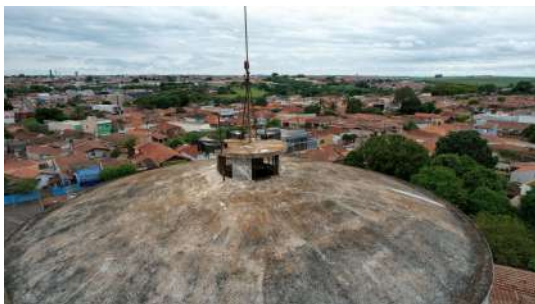
**Foto 1** - Foto com auxílio de drone no dia 31/10/2022 no Reservatório Centro em Iracemápolis

[RES-6.7] Inexistência de para-raios em reservatórios elevados

NÃO

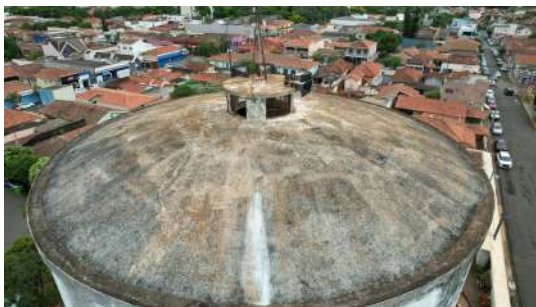
**Foto 1** - Foto com auxílio de drone no dia 31/10/2022 no Reservatório Centro em Iracemápolis

[RES-6.10] O reservatório sem tampas de inspeção em boas condições

NÃO

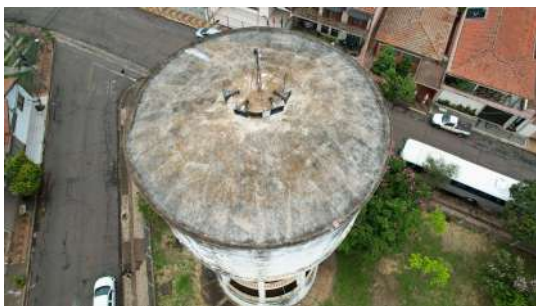
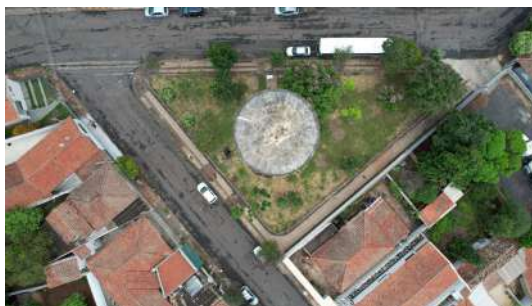
**Foto 1** - Foto com auxílio de drone no dia 31/10/2022 no Reservatório Centro em Iracemápolis

[RES-6.13] Reservatório sem tubulação de ventilação

SIM

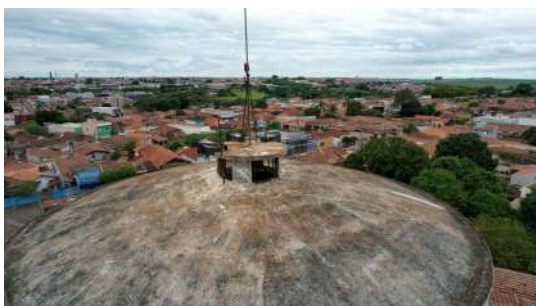
**Foto 1** - Foto com auxílio de drone no dia 31/10/2022 no Reservatório Centro em Iracemápolis

[RES-6.14] Ausência de manutenção, limpeza, conservação e segurança

SIM

Parte sem grade

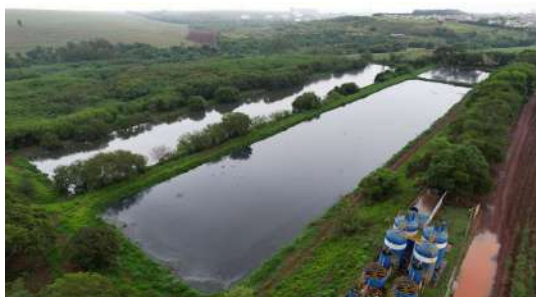
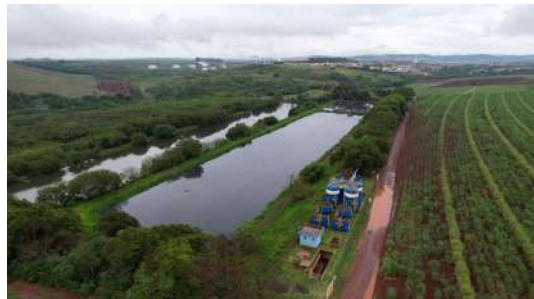
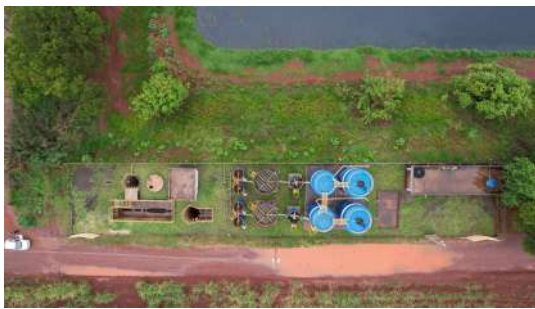
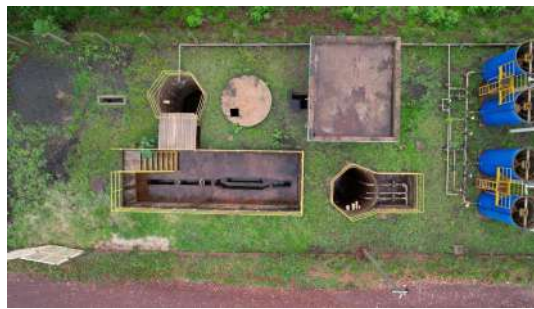
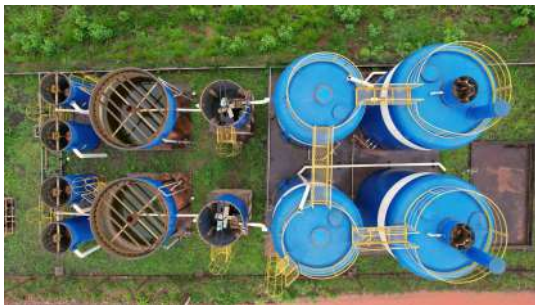
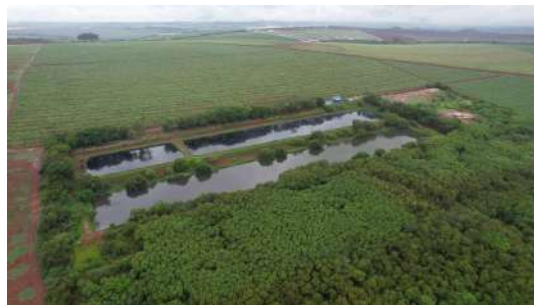
[ETE-8.0] Fotos de ETE-8.0

**Foto 1** - Foto com auxílio de drone no dia 31/10/2022 na ETE em Iracemápolis

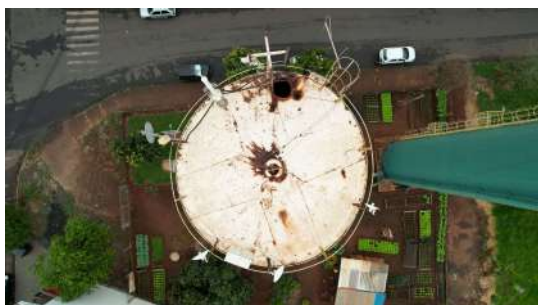
**Foto 1** - Foto com auxílio de drone do dia 31/10/2022 no Reservatório Cidade Nova II em Iracemápolis

[RES-6.10] O reservatório sem tampas de inspeção em boas condições

Sem tampa

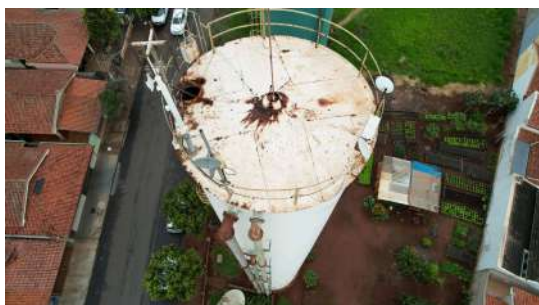
**Foto 1** - Foto com auxílio de drone do dia 31/10/2022 no Reservatório Cidade Nova II em Iracemápolis

[RES-6.14] Ausência de manutenção, limpeza, conservação e segurança

Locais corroídos com aberturas

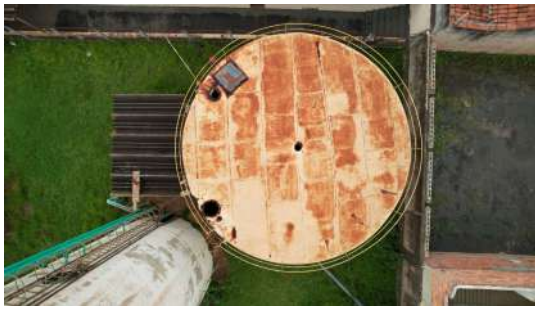
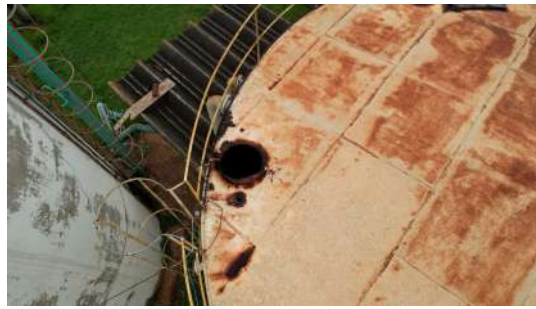
**Foto 1** - Foto com auxílio de drone do dia 31/10/2022 no Reservatório Apoiado Ometto Pavan em Iracemápolis

Locais com corrosão e grandes aberturas na parte superior do reservatório. Necessário fechar estas aberturas e garantir que na tubulação de ventilação esteja com tela de proteção contra a entrada de insetos.

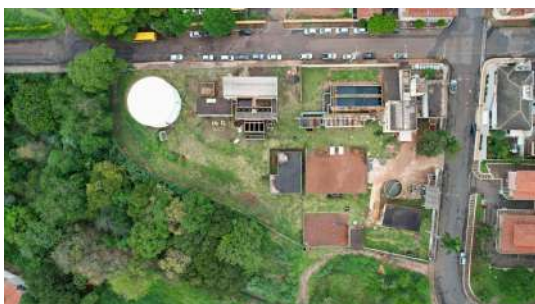
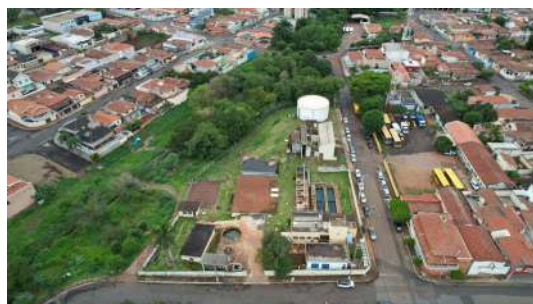
[ETA-5.1] A área não está devidamente cercada

Item relacionado no TAC. Área está atualmente cercada.
