**Relatório de Fiscalização 248/2022**

FISCALIZAÇÃO NOS SISTEMAS DE ÁGUA E ESGOTO

**RELATÓRIO DE FISCALIZAÇÃO TÉCNICA DOS SISTEMAS DE ÁGUA E ESGOTO DO MUNICÍPIO DE RIO DAS PEDRAS****PRESTADOR: SERVIÇO AUTÔNOMO DE ÁGUA E ESGOTO DE RIO DAS PEDRAS - SAAERDP****Verificação de Não Conformidades com Auxílio de Drone****Americana, novembro de 2022****1. IDENTIFICAÇÃO DO MUNICÍPIO E PRESTADOR****1.1 MUNICÍPIO**

Em 03/11/2022 foram realizadas inspeções de campo, com captação de imagens aéreas por drone nos reservatórios com enfoque nos itens 6.7 - Inexistência de para-raios em reservatórios elevados, 6.9 - Inexistência de telas de proteção contra entrada de insetos e pequenos animais nas tubulações de ventilação, 6.10 - O reservatório sem tampas de inspeção em boas condições e 6.13 - Reservatório sem tubulação de ventilação, conforme Resolução ARES PCJ nº 48 de 28/02/2014. Também foram realizadas imagens aéreas da Estação de Tratamento de Água (ETA III) do Município de Rio das Pedras.

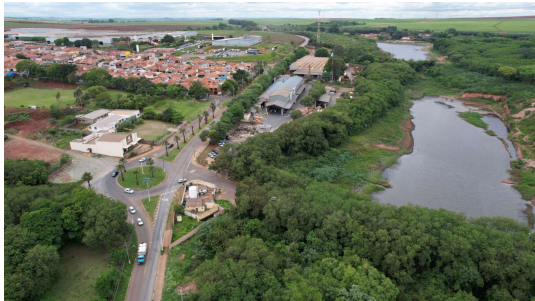
**Foto 1** - Vista geral da ETA III e captação superficial Bom Jesus II (direita)

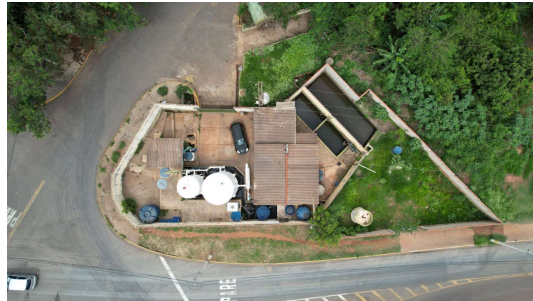
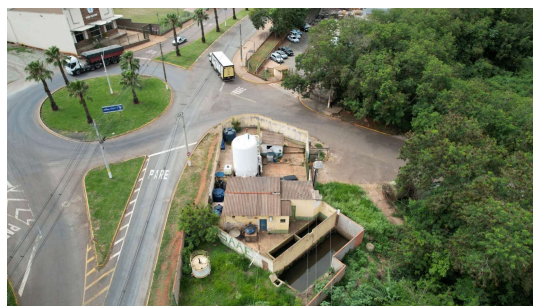
**Foto 2** - Vista superior da ETA III

**Foto 3** - Vista superior da ETA III

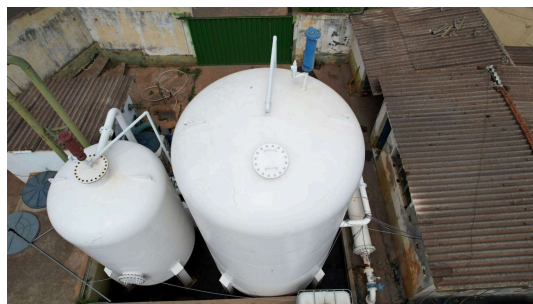
**Foto 4** - Tanques de decantação e filtração - ETA  
III

**Foto 5** - Tanques de decantação e filtração - ETA  
III

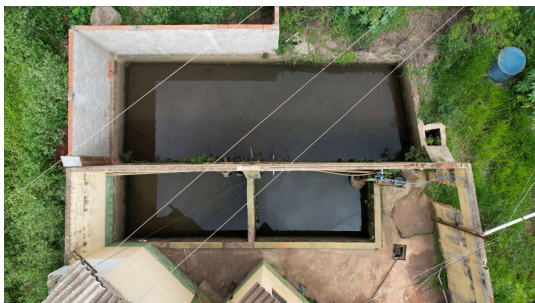
**Foto 6** - Tanques de recuperação de água de lavagem - ETA III

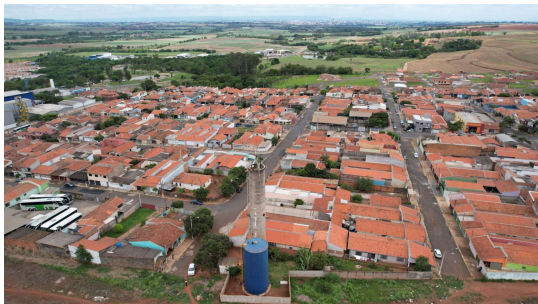
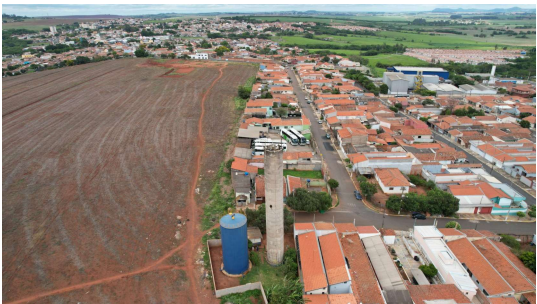
A partir das imagens de drone, foram avaliados conjuntamente o reservatório de concreto antigo e o novo metálico. É possível observar que a haste do para-raios do reservatório de concreto está tombada, apoiada em outro cabo. Também verificou-se ausência de telas de

proteção em tubulação  
da cobertura do  
reservatório de  
concreto.

Foto 1 - Vista geral dos Reservatórios elevados  
Bom Jardim

Foto 2 - Vista geral dos Reservatórios elevados  
Bom Jardim

Foto 3 - Vista geral dos Reservatórios elevados  
Bom Jardim

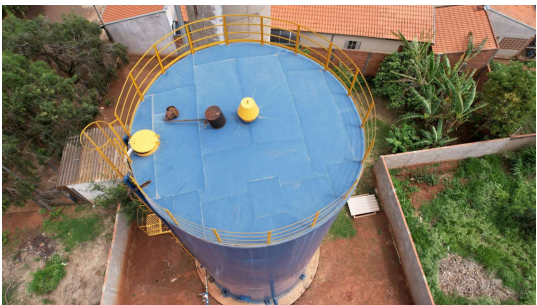
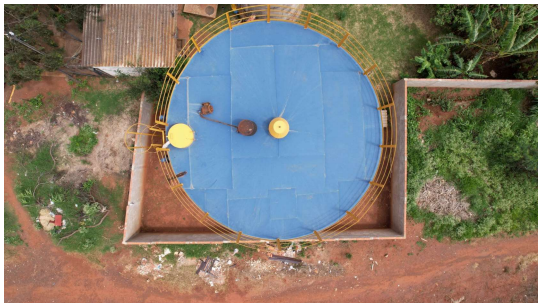
Foto 4 - Vista do novo reservatório metálico - Bom  
Jardim

Foto 5 - Vista superior do novo reservatório  
metálico - Bom Jardim

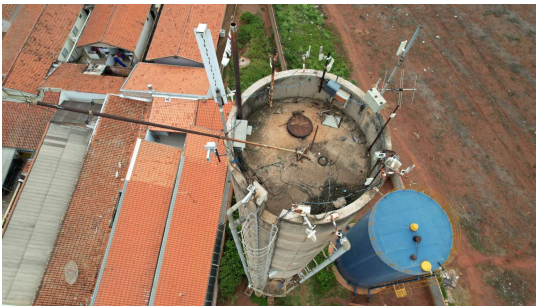
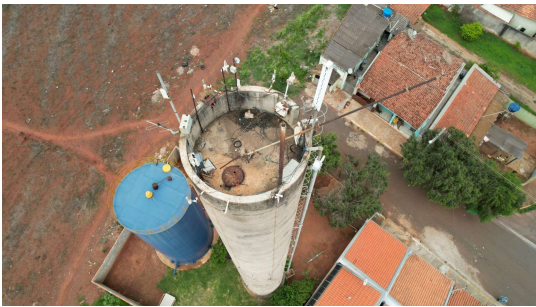
A haste do para-raios  
do reservatório em  
concreto está tombada,  
apoiada em outro cabo.

**Foto 1** - Haste de para-raios caída - Reservatório elevado em concreto armado Bom Jardim

**Foto 2** - Haste de para-raios caída - Reservatório elevado em concreto armado Bom Jardim

| Subsistema | Código Não Conforme | Item Não Conforme | Prazos |
|---|---|---|---|
| RESERVATÓRIO BOM JARDIM | RES-6.7 | Inexistência de para-raios em reservatórios elevados | Em até 180 dias |

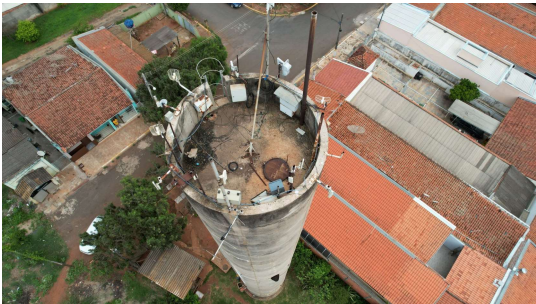
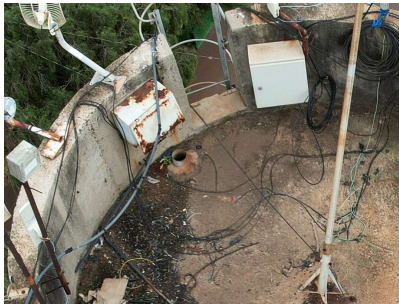
**Foto 1** - Ausência de cobertura e tela de proteção em tubulação de respiro - Reservatório elevado em concreto Bom Jardim

**Foto 2** - Detalhe da ausência de cobertura e tela de proteção em tubulação de respiro - Reservatório elevado em concreto Bom Jardim

| Subsistema | Código Não Conforme | Item Não Conforme | Prazos |
|---|---|---|---|
| RESERVATÓRIO BOM JARDIM | RES-6.9 | Inexistência de telas de proteção contra entrada de insetos e pequenos animais nas tubulações de ventilação | Imediato |

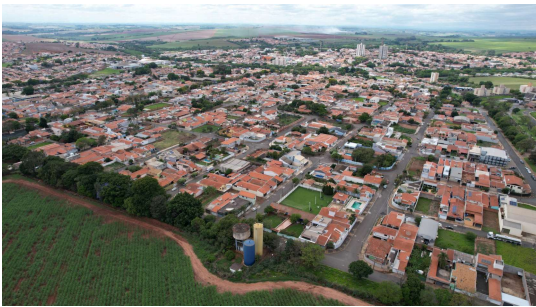
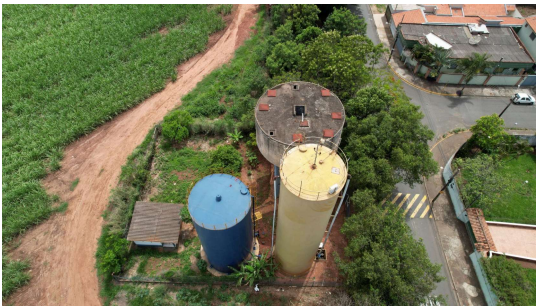
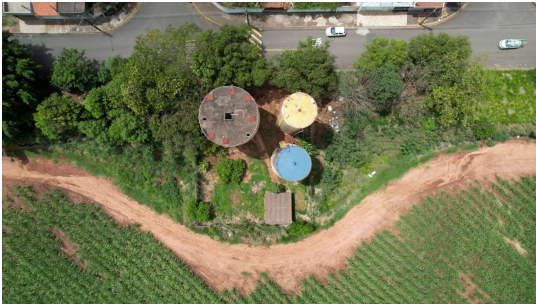
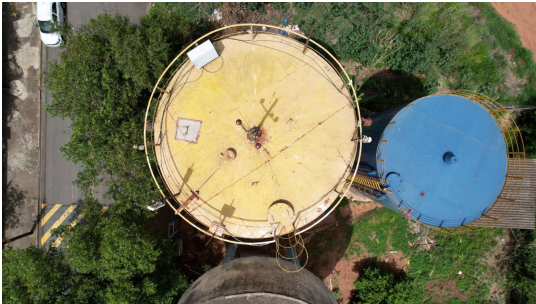
Foto 1 - Vista geral dos Reservatórios São Cristóvão

Foto 2 - Vista geral dos Reservatórios São Cristóvão (elevado de concreto desativado)

Foto 3 - Vista superior dos Reservatórios São Cristóvão (elevado de concreto à esquerda desativado)

Foto 4 - Vista superior dos Reservatórios São Cristóvão

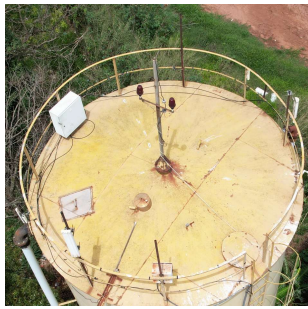
Fio condutor de descida do para-raios do reservatório antigo (amarelo) está cortado próximo a base da haste.

**Foto 1** - Detalhe do fio condutor de descida do reservatório elevado amarelo São Cristóvão II

| Subsistema | Código Não Conforme | Item Não Conforme | Prazos |
|---|---|---|---|
| RESERVATÓRIO SÃO CRISTÓVÃO II | RES-6.7 | Inexistência de para-raios em reservatórios elevados | Em até 180 dias |

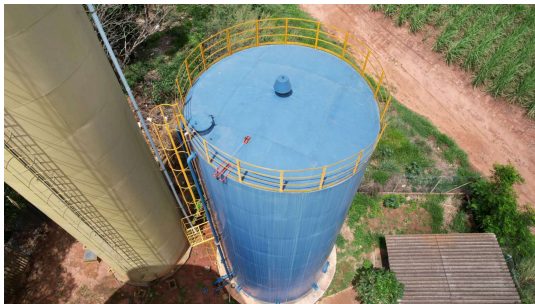
**Foto 1** - Tapa de inspeção do Reservatório metálico novo

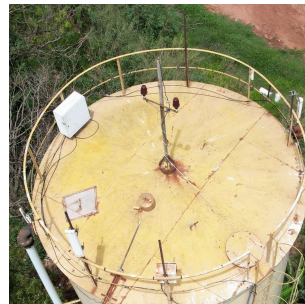
**Foto 2** - Tapa de inspeção do Reservatório metálico antigo
