**Relatório de Fiscalização 259/2022**

**RELATÓRIO DE FISCALIZAÇÃO TÉCNICA DOS SISTEMAS DE ÁGUA E ESGOTO DO MUNICÍPIO DE RIBEIRÃO PRETO**

PRESTADOR: SECRETARIA DE ÁGUA E ESGOTO DE RIBEIRÃO PRETO - SAERP

Verificação de Não Conformidades com Auxílio de Drone

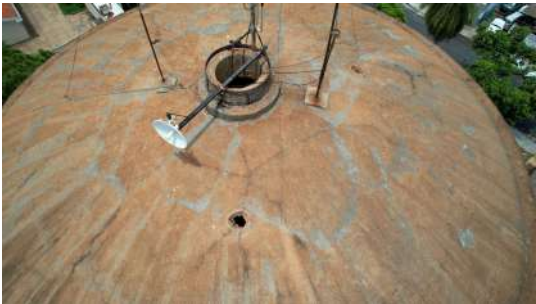
Foto 1 - Ausência de tampa de inspeção

| Subsistema | Item | Não Conformidade | Prazo para adequação |
|---|---|---|---|
| Res. Jardim Paulista (elevado) | 6.10 | O reservatório sem tampas de inspeção em boas condições | Imediato |

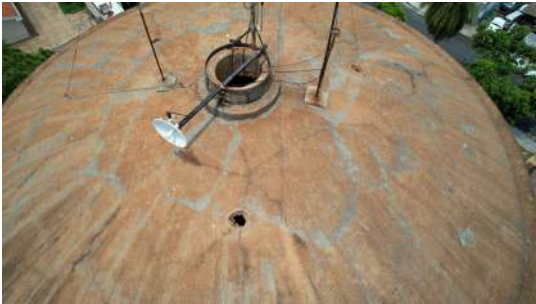
Na cobertura do reservatório existem furos abertos.

Foto 1 - Furos abertos na cobertura do reservatório

| Subsistema | Item | Não Conformidade | Prazo para adequação |
|---|---|---|---|
| Res. Jardim Paulista (elevado) | 6.14 | Ausência de manutenção, limpeza, conservação e segurança | Imediato |

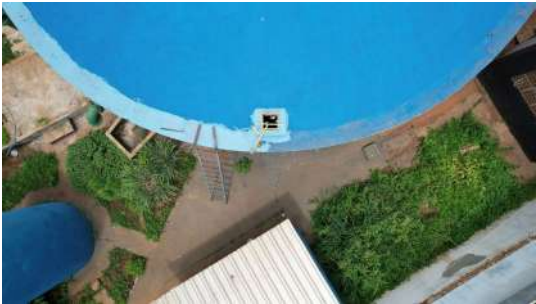
Foto 1 - Ausência de tampa de inspeção

| Subsistema | Item | Não Conformidade | Prazo para adequação |
|---|---|---|---|
| Res. Jardim Paulista (apoiado) | 6.10 | O reservatório sem tampas de inspeção em boas condições | Imediato |

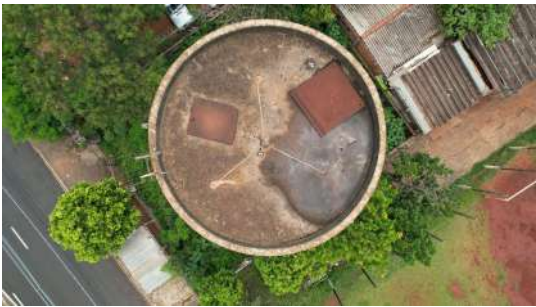
Foto 1 - Tampa de inspeção oxidada, com abertura

| Subsistema | Item | Não Conformidade | Prazo para adequação |
|---|---|---|---|
| Res. Maria Casagrande Lopes (elevado) | 6.10 | O reservatório sem tampas de inspeção em boas condições | Imediato |

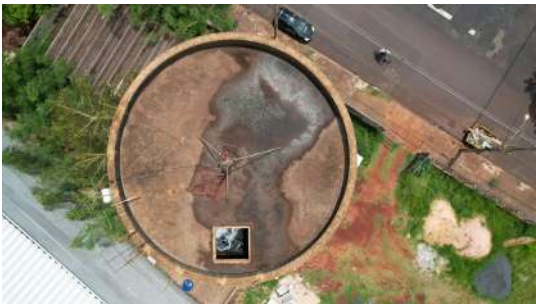
Foto 1 - Ausência de tampa de inspeção

| Subsistema | Item | Não Conformidade | Prazo para adequação |
|---|---|---|---|
| Res. São José II (elevado) | 6.10 | O reservatório sem tampas de inspeção em boas condições | Imediato |

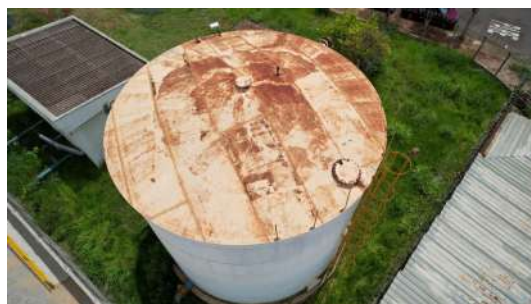
**Foto 2** - Vista superior do reservatório São José

Existem marcas de oxidação na cobertura do reservatório (foto2), recomenda-se avaliação e tomar as providências necessárias.

Na parte superior dos reservatórios (City Ribeirão, São José e Santa Cecília) há marcas de oxidação. Recomenda-se avaliação e realizar as providências necessárias.

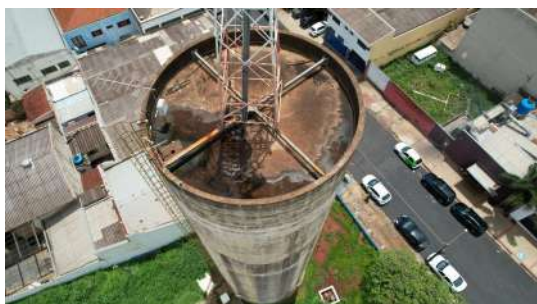
Aparentemente existe abertura na tampa de inspeção

**Foto 1** - Tampa de inspeção**Assinatura Fiscal****Assinatura Fiscalizado****Nome Fiscalizado****Cargo Fiscalizado****Observações Gerais**

| Subsistema | Item | Não Conformidade | Prazo para adequação |
|---|---|---|---|
| Res. Mabel (elevado) | 6.10 | O reservatório sem tampas de inspeção em boas condições | Imediato |

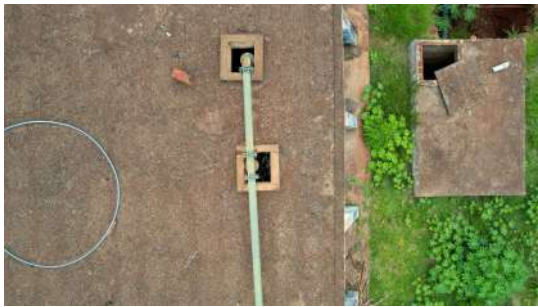
Foto 1 - Ausência de tampa de inspeção

| Subsistema | Item | Não Conformidade | Prazo para adequação |
|---|---|---|---|
| Res. Jardim Recreio (apoiado) | 6.10 | O reservatório sem tampas de inspeção em boas condições | Imediato |

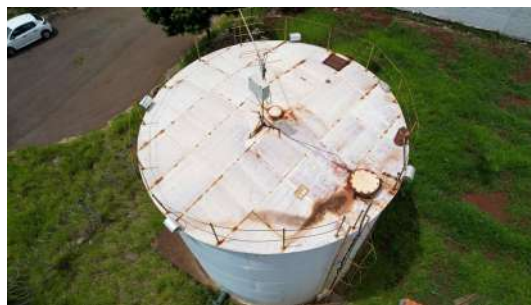
**Foto 2** - Vista superior do reservatório Santa Cecília (apoiado)

Existem marcas de oxidação na cobertura e nas tampas do reservatório (foto2), recomenda-se avaliação e tomar as providências necessárias.

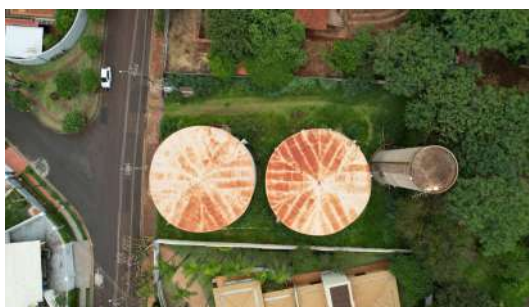
**Foto 2** - Vista superior dos reservatórios apoiados

Existem marcas de oxidação na cobertura dos reservatórios (foto2), recomenda-se avaliação e tomar as providências necessárias.
