**Relatório de Fiscalização 268/2022**

**RELATÓRIO DE FISCALIZAÇÃO TÉCNICA DOS SISTEMAS DE ÁGUA E ESGOTO  
DO MUNICÍPIO DE DOIS CÓRREGOS**

PRESTADOR: SERVIÇO AUTÔNOMO DE ÁGUA E ESGOTO DE DOIS CÓRREGOS (SAAEDOCO)

Verificação de Não Conformidades com Auxílio de Drone

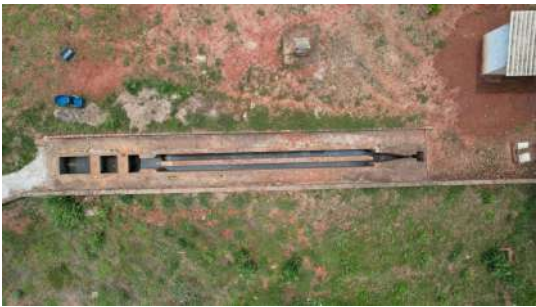
Foto 2 - Chegada de esgoto bruto e tratamento preliminar - ETE Guarapuã

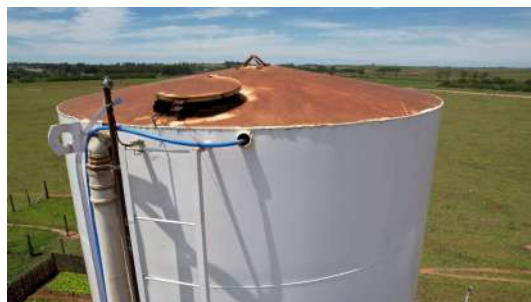
A tampa encontrava-se aberta no momento da fiscalização.  
Recomenda-se que a mesma sempre seja fechada após inspeções, de modo a evitar entrada de impurezas, animais e insetos.

**Foto 4** - Tampa de inspeção aberta - Reservatório elevado CDHU**[RES-6.4] Existência de locais sem guarda-corpos ou escadas ou em situação inadequada****N/A****[RES-6.4] Observações sobre RES-6.4**

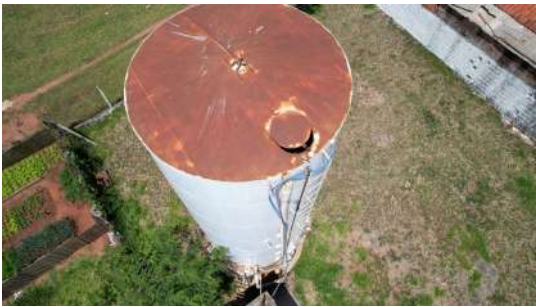
Ausência de guarda-corpos na escada e na cobertura do reservatório. Esta não conformidade já foi apontada no Relatório de Fiscalização 398/2016 e notificada no auto 310/2017.

Foto 1 - Ausência de guarda-corpos - Reservatório elevado CDHU

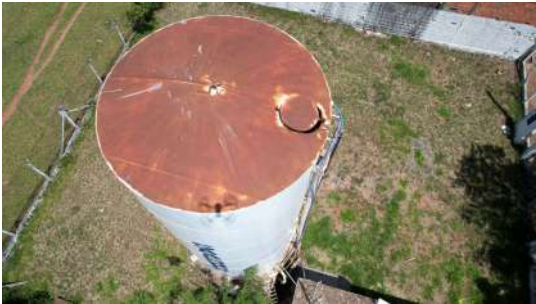
[RES-6.7] Inexistência de para-raios em reservatórios elevados

Foto 1 - Ausência de para-raios - Reservatório elevado CDHU

| Subsistema | Código Não Conforme | Item Não Conforme | Prazos |
|---|---|---|---|
| RESERV. ELVADO CDHU | RES-6.7 | Inexistência de para-raios em reservatórios elevados | Em até 180 dias |

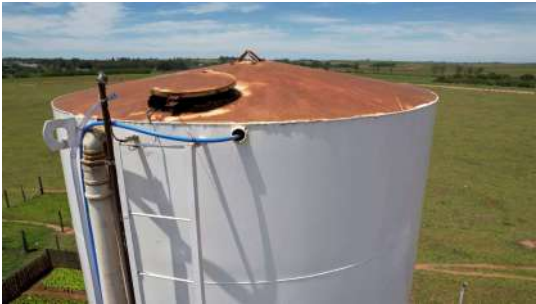
[RES-6.9] Inexistência de telas de proteção contra entrada de insetos e pequenos animais nas tubulações de ventilação

Esta não conformidade já foi apontada no Relatório de Fiscalização 398/2016 e notificada no auto 310/2017.

Foto 1 - Tubulação de respiro/extravasor sem proteção - Reservatório elevado CDHU

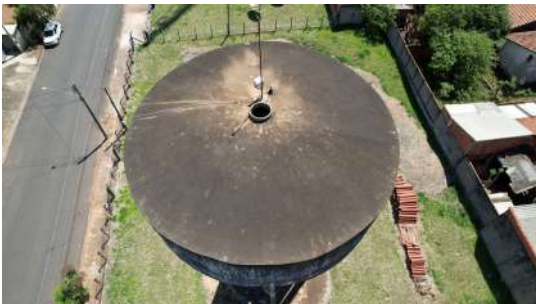
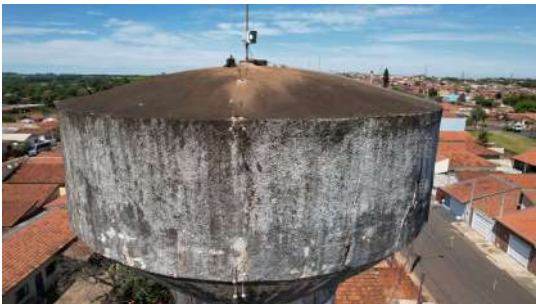
Fio condutor de descida está cortado.

Foto 1 - Fio condutor de descida do para-raios cortado - Reservatório Jd Paulista

Foto 2 - Fio condutor de descida do para-raios cortado - Reservatório Jd Paulista

| Subsistema | Código Não Conforme | Item Não Conforme | Prazos |
|---|---|---|---|
| RESERV. ELEVADO JD. PAULISTA | RES-6.7 | Inexistência de para-raios em reservatórios elevados | Em até 180 dias |

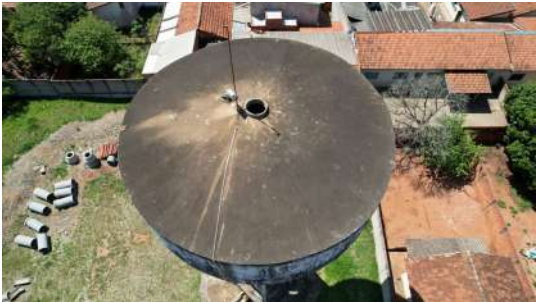
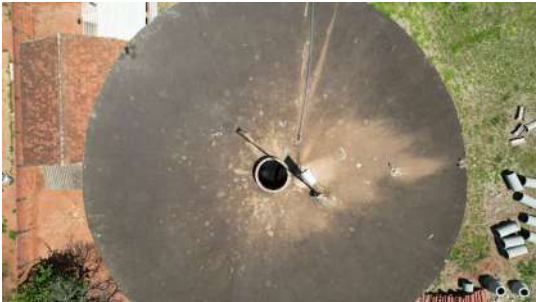
Ausência de tampa de inspeção na cobertura do reservatório

Foto 1 - Ausência de tampa de inspeção na cobertura - Reservatório elevado Jd Paulista

Foto 2 - Ausência de tampa de inspeção na cobertura - Reservatório elevado Jd Paulista

| Subsistema | Código Não Conforme | Item Não Conforme | Prazos |
|---|---|---|---|
| RESERV. ELEVADO JD. PAULISTA | RES-6.10 | O reservatório sem tampas de inspeção em boas condições | Imediato |

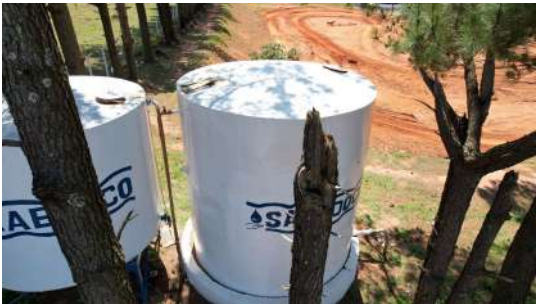
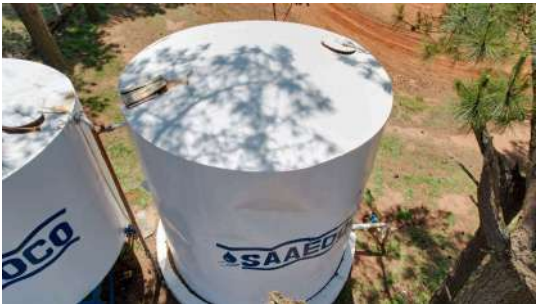
Foto 1 - Tampa inadequada na parte à esquerda da cobertura - Reservatório Ginásio

Foto 2 - Tampa inadequada na parte à esquerda da cobertura - Reservatório Ginásio

| Subsistema | Código Não Conforme | Item Não Conforme | Prazos |
|---|---|---|---|
| RES GINÁSIO DE ESPORTES II (METÁLICO) - DOIS CÓRREGOS | RES-6.10 | O reservatório sem tampas de inspeção em boas condições | Imediato |

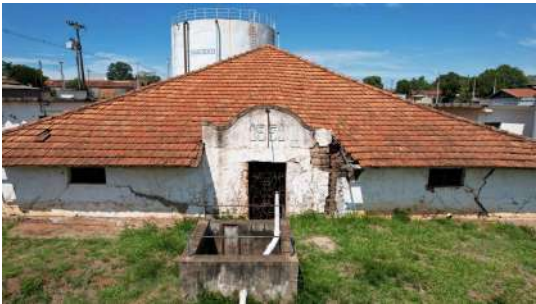
**Foto 3** - Situação estrutural - Reservatório enterrado Filipão Velho

| [RES-6.0] Observações sobre RES-6.0 | Recomenda-se reforma urgente do reservatório. |

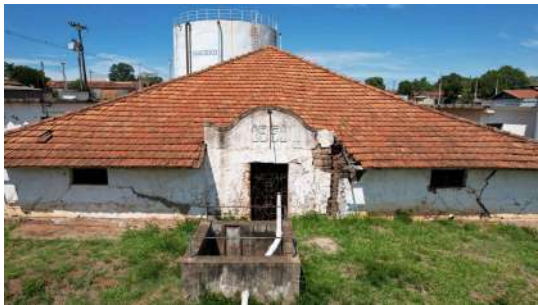
A estrutura apresenta diversas rachaduras, ausência de reboco em regiões das paredes além de estarem ausentes algumas telhas na cobertura.

Foto 1 - Vista frontal com destaque para rachaduras em toda a parede externa.

| Subsistema | Código Não Conforme | Item Não Conforme | Prazos |
|---|---|---|---|
| FILIPÃO VELHO | RES-6.14 | Ausência de manutenção, limpeza, conservação e segurança | Imediato |

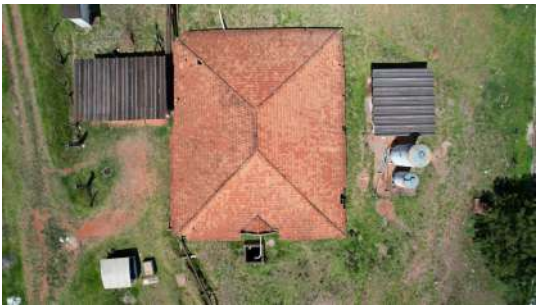
Foto 2 - Ausência de telhas na cobertura do reservatório.

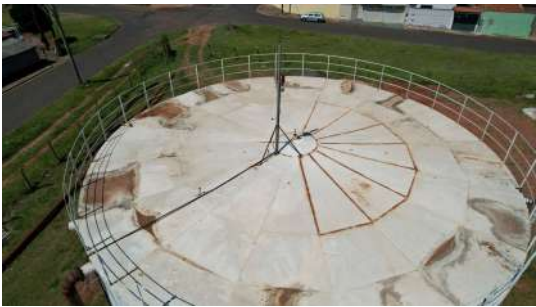
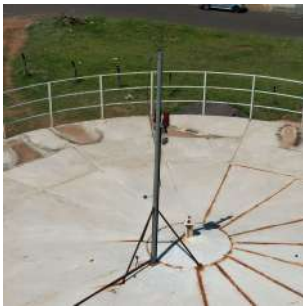
[RES-6.7] Observações sobre RES-6.7 Fio condutar está cortado

Foto 1 - Fio condutor de descida do para-raios cortado - Reservatório Filipão Novo

Foto 2 - Detalhe do fio condutor de descida do para-raios cortado - Reservatório Filipão Novo

| Subsistema | Código Não Conforme | Item Não Conforme | Prazos |
|---|---|---|---|
| FILIPÃO NOVO | RES-6.7 | Inexistência de para-raios em reservatórios elevados | Em até 180 dias |

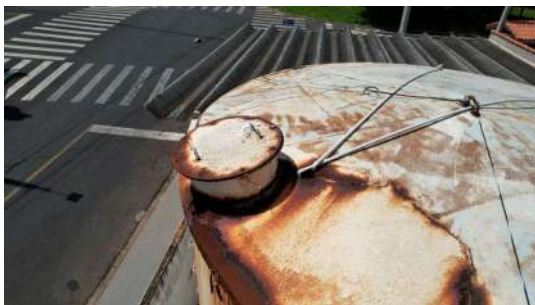
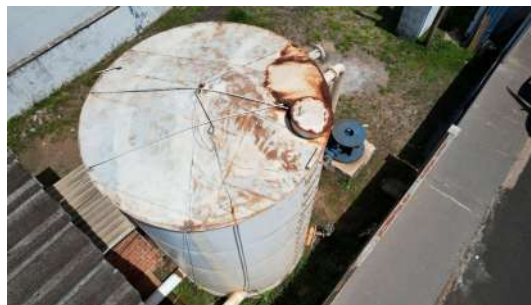
Também denominado Reservatório de transição do Poço Figueira Branca. A cobertura do reservatório apresentada elevado grau de oxidação, sendo indicado manutenção preventiva.

**Foto 3** - Vista superior - Reservatório de transição Figueira Branca

**Foto 4** - Vista superior - Reservatório de transição Figueira Branca

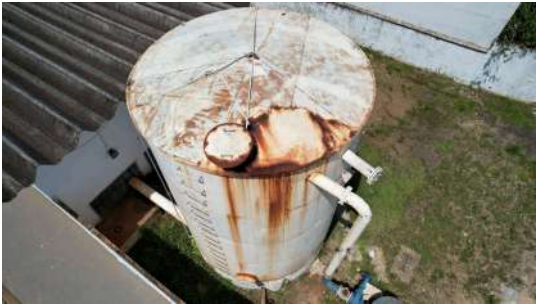
Tanto a escada de acesso à cobertura quanto a área no entorno da tampa de inspeção não possuem guarda-corpo

Foto 1 - Ausência de guarda-corpos -  
Reservatório de transição Figueira Branca

| Subsistema | Código Não Conforme | Item Não Conforme | Prazos |
|---|---|---|---|
| JARDIM FIGUEIRA BRANCA | RES-6.4 | Existência de locais sem guarda-corpos ou escadas ou em situação inadequada | Em até 180 dias |

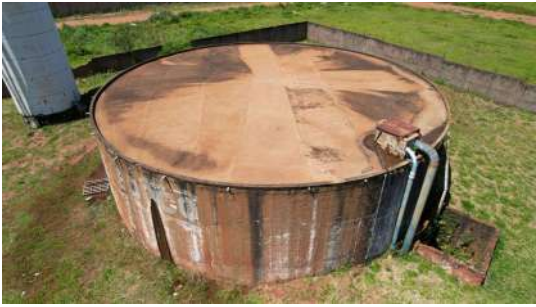
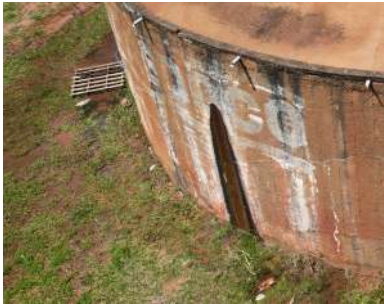
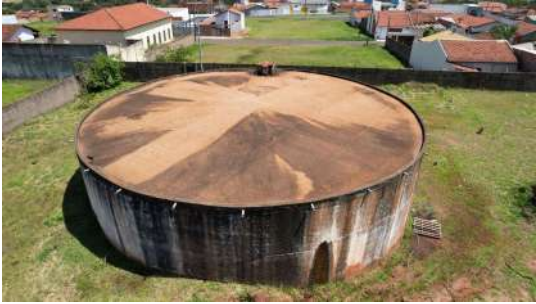
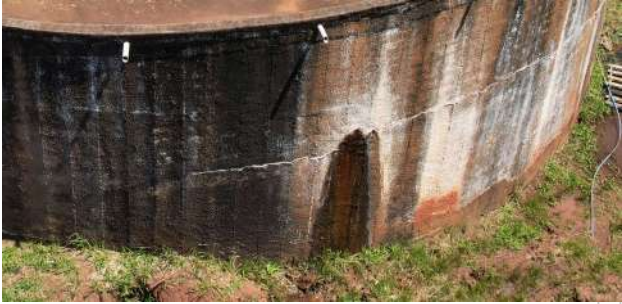
Essa não conformidade já foi apontada no Relatório de Fiscalização 398/2016 e notificada no auto 628/2016.

**Foto 1** - Vazamento aparente - Reservatório João Viotto 1

**Foto 2** - Detalhe do vazamento - Reservatório João Viotto 1

**Foto 3** - Vazamento aparente - Reservatório João Viotto 1

**Foto 4** - Detalhe do vazamento - Reservatório João Viotto 1

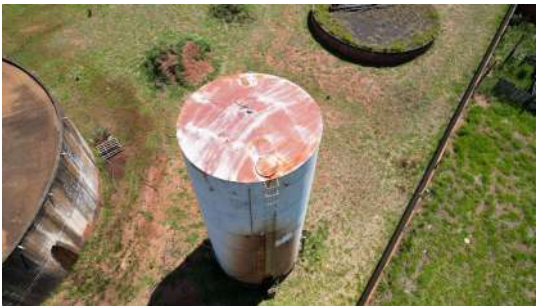
[RES-6.4] Observações sobre RES-6.4 Ausência de guarda-corpos na escada vertical e na cobertura do reservatório

**Foto 1** - Ausência de guarda-corpo em escada e próximo à tamp de inspeção - Reservatório elevado João Viotto 2

| Subsistema | Código Não Conforme | Item Não Conforme | Prazos |
|---|---|---|---|
| RES JOÃO VIOTTO II (METÁLICO) - DOIS CÓRREGOS | RES-6.4 | Existência de locais sem guarda-corpos ou escadas ou em situação inadequada | Em até 180 dias |

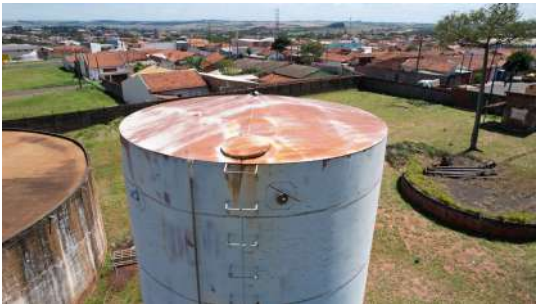
O tubo extravasor encontra-se fechado.

**Foto 1** - Tubo extravasor tampado - Reservatório elevado João Viotto 2

| Subsistema | Código Não Conforme | Item Não Conforme | Prazos |
|---|---|---|---|
| RES JOÃO VIOTTO II (METÁLICO) - DOIS CÓRREGOS | RES-6.12 | Reservatório sem tubo extravasor | Em até 180 dias |
