**Relatório de Fiscalização 045/2023**

RELATÓRIO DE FISCALIZAÇÃO TÉCNICA DE SISTEMAS DE ÁGUA DO MUNICÍPIO DE PIRACICABA

PRESTADOR: SEMAE PIRACICABA

Americana, março de 2023

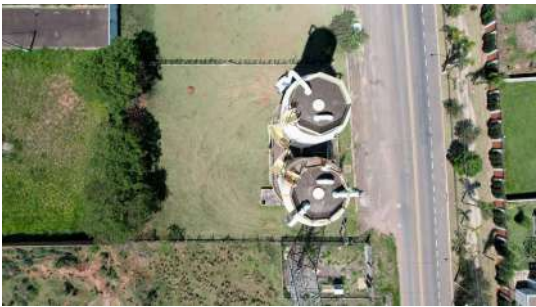
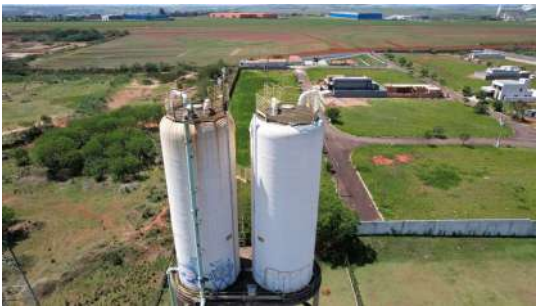
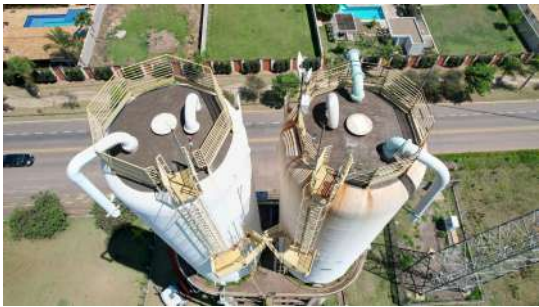
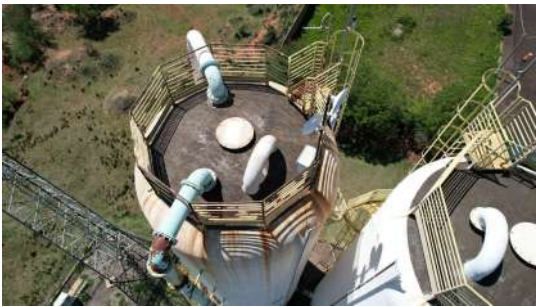
Foto 1 - Vista Geral dos Reservatórios Elevados  
Campestre

Foto 2 - Vista Geral dos Reservatórios Elevados  
Campestre

Foto 3 - Vista Geral dos Reservatórios Elevados  
Campestre

Foto 4 - Vista Geral dos Reservatórios Elevados  
Campestre

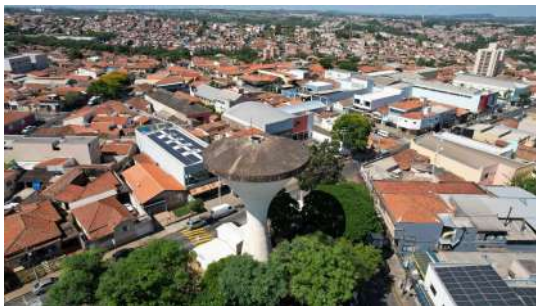
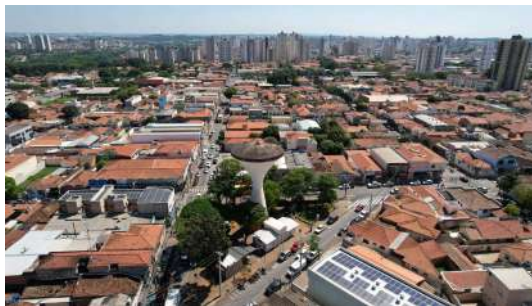
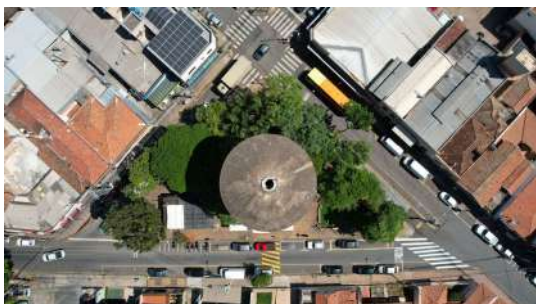
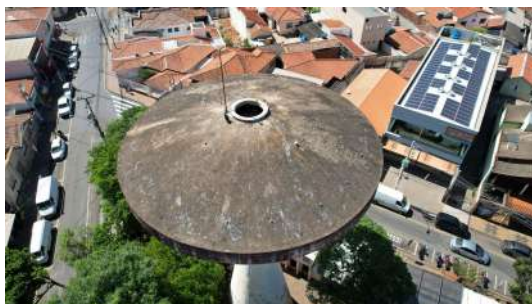
**Foto 1** - Vista do Reservatório Elevado Takaki com auxílio de drone em Piracicaba

**Foto 2** - Vista do Reservatório Elevado Takaki com auxílio de drone em Piracicaba

**Foto 3** - Vista do Reservatório Elevado Takaki com auxílio de drone em Piracicaba

**Foto 4** - Vista do Reservatório Elevado Takaki com auxílio de drone em Piracicaba**[RES-6.10] O reservatório sem tampas de inspeção em boas condições****SIM****[RES-6.10] Observações sobre RES-6.10**

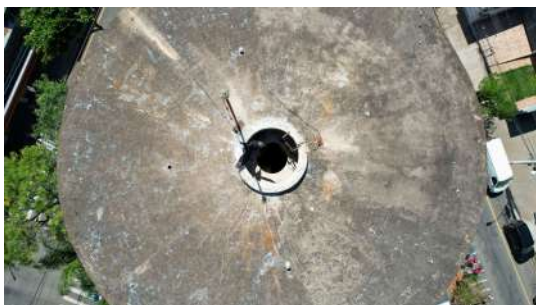
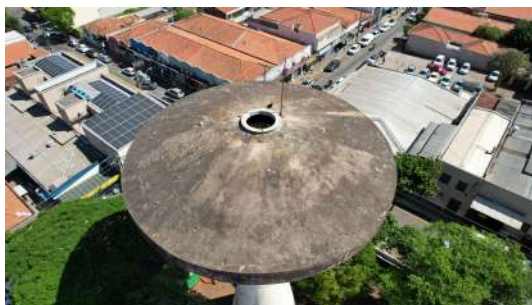
**Foto 1** - Abertura no topo do reservatório

**Foto 2** - Abertura no topo do reservatório**Assinatura Fiscal****Assinatura Fiscalizado**

Necessário inserir tampas de inspeção caso a abertura da cobertura do reservatório permita o acesso direto à água tratada.

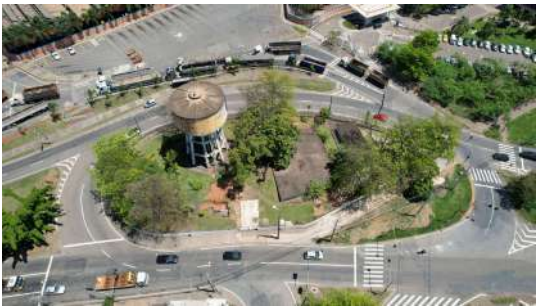
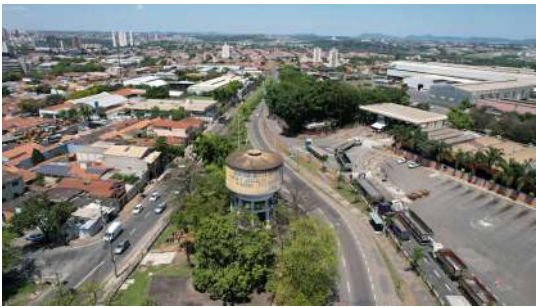
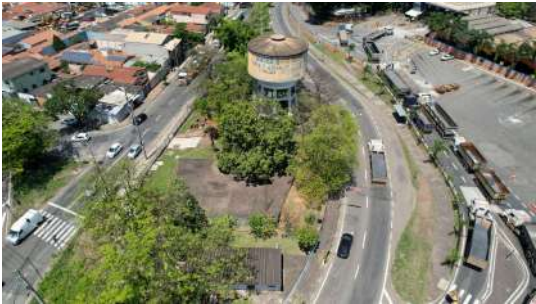
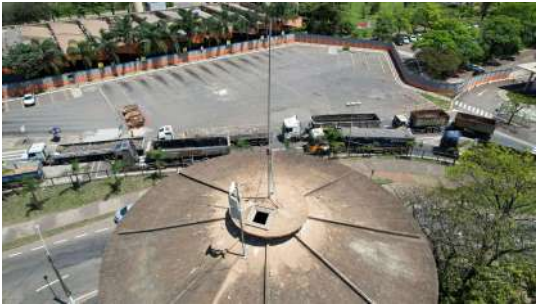
**Foto 1** - Vista do Reservatório Elevado Vila Rezende com auxílio de drone em Piracicaba

**Foto 2** - Vista do Reservatório Elevado Vila Rezende com auxílio de drone em Piracicaba

**Foto 3** - Vista do Reservatório Elevado Vila Rezende com auxílio de drone em Piracicaba

**Foto 4** - Vista do Reservatório Elevado Vila Rezende com auxílio de drone em Piracicaba

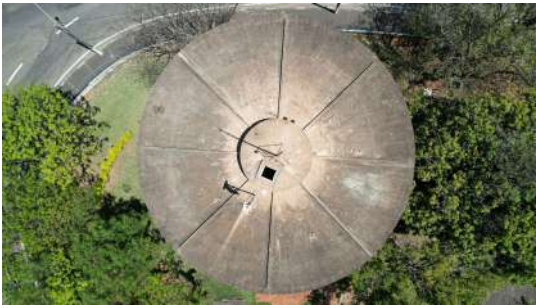
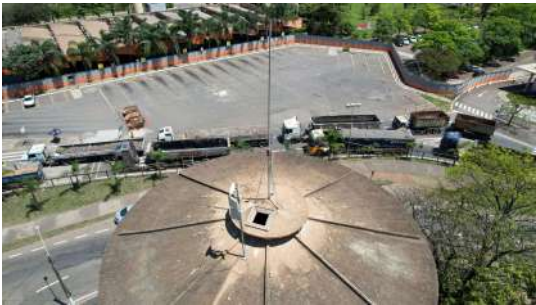
[RES-6.10] O reservatório sem tampas de inspeção em boas condições

**Foto 1** - Ausência de tampa de inspeção do Reservatório Elevado Vila Rezende

**Foto 2** - Ausência de tampa de inspeção do Reservatório Elevado Vila Rezende

Necessário colocar tampa de inspeção no reservatório.

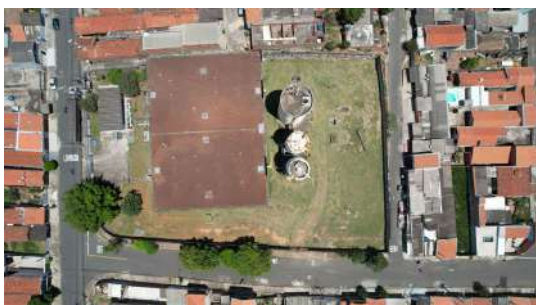
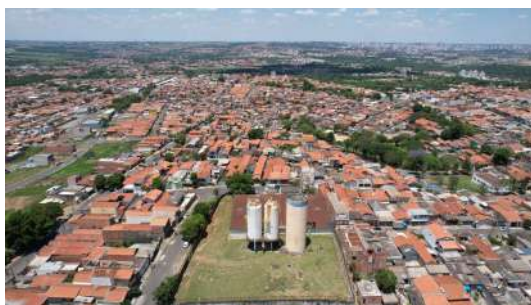
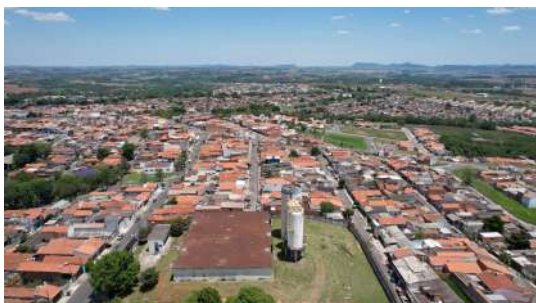
**Foto 1** - Vista geral do reservatório semienterrado

**Foto 2** - Vista geral do reservatório semienterrado

**Foto 3** - Vista geral do reservatório semienterrado

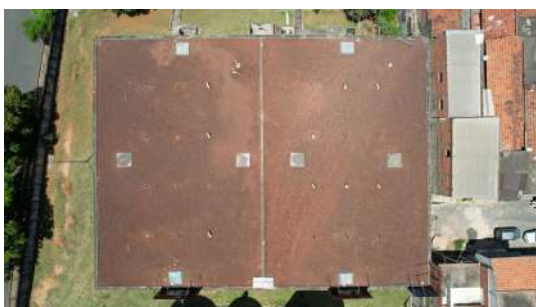
**Foto 1**

**[RES-6.9] Inexistência de telas de proteção contra entrada de insetos e pequenos animais nas tubulações de ventilação**

Caso os tubos de ventilação não apresentem telas de proteção contra entrada de insetos, é necessário inserí-las.

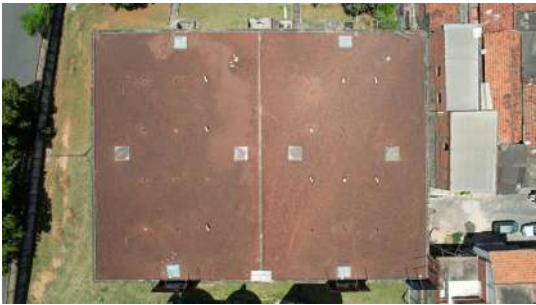
Observa-se que existem aberturas na cobertura do reservatório, nos quais, provavelmente, anteriormente existiam tubos de ventilação. Caso essas aberturas permitam a passagem de materiais e animais

Foto 1 - Aberturas na cobertura do reservatório

para o interior do reservatório, será necessário vedá-los.

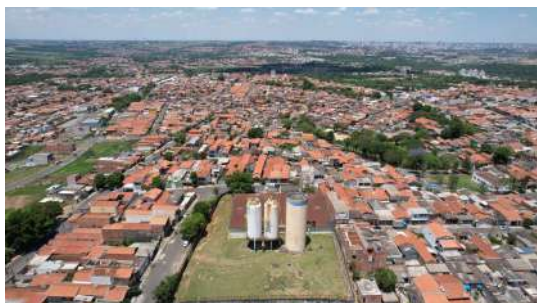
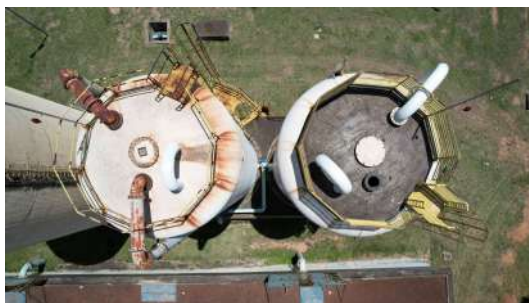
**Foto 1** - Vista Geral dos Reservatórios Elevados em Fibra de Vidro Interligados

**Foto 2** - Vista Geral dos Reservatórios Elevados vistos por cima

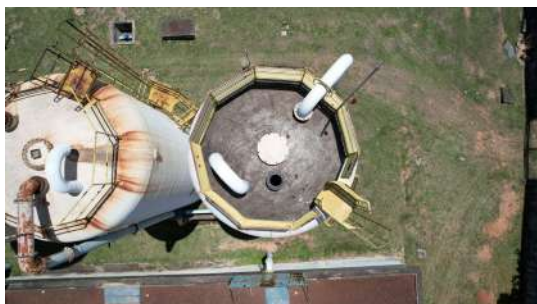
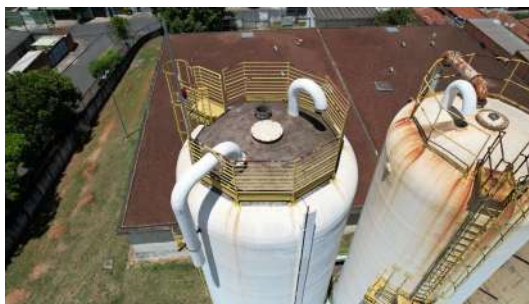
**Foto 1** - Tubulação de ventilação sem tela (direita da foto)

**Foto 2** - Tubulação de ventilação sem tela (ambos reservatórios)

Inserir telas de proteção em ambos reservatórios que possuem tubulação de ventilação sem tela.

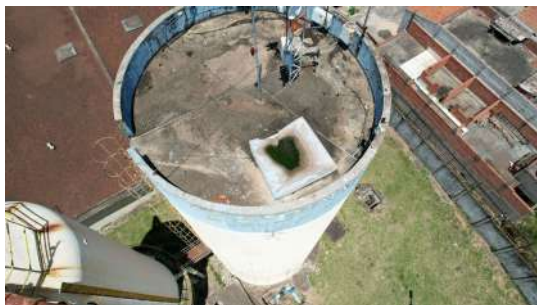
**Foto 1** - Vista Geral do Reservatório

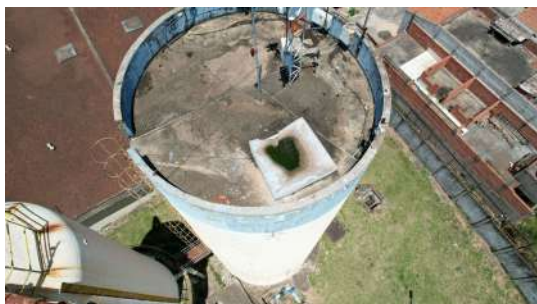
**Foto 1** - Vista geral da cobertura do reservatório com guarda-corpo

Apesar da cobertura possuir um guarda-corpo, verificar a necessidade de aumentá-lo, caso os colaboradores não utilizem outro equipamento de segurança individual ou coletiva, a critério do engenheiro ou técnico de segurança do trabalho.

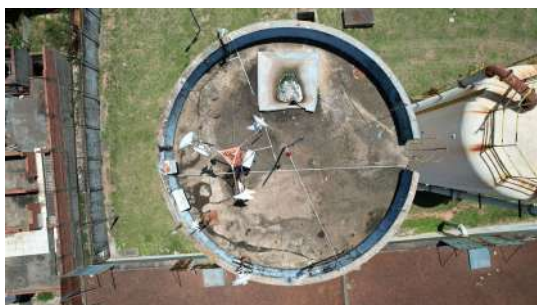
Tampa de inspeção deformada e possibilitando a entrada de chuva e pequenos animais no interior do reservatório

**Foto 1** - Tampa de inspeção na cobertura do reservatório

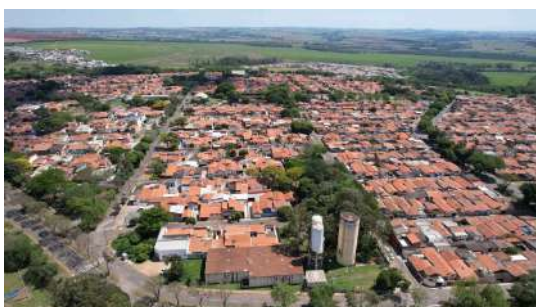
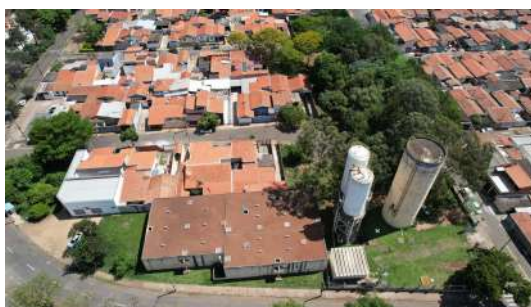
**Foto 1** - Vista Geral do Reservatório  
Semienterrado CECAP

**Foto 2** - Vista Geral do Reservatório  
Semienterrado CECAP

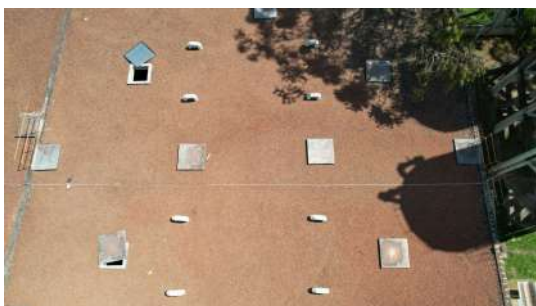
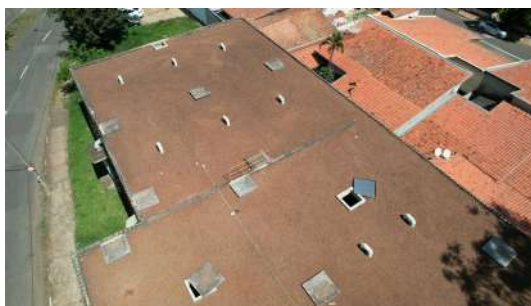
**Foto 1** - Tubulações de ventilação

**Foto 2** - Tubulações e ventilação

Caso as tubulações de ventilação não possuam tela de proteção contra a entrada de animais, será necessário inseri-las.

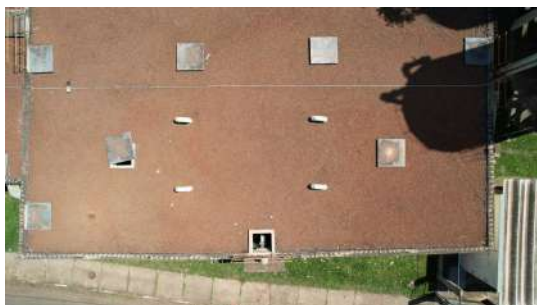
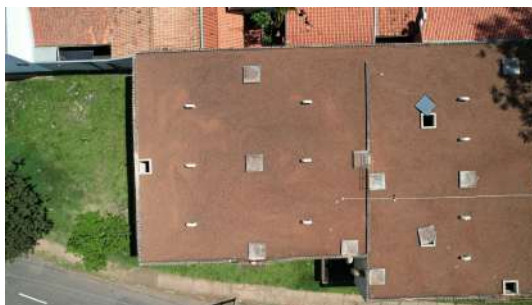
Algumas tampas de inspeções se encontram baertas,

enquanto outra  
abertura parece não  
possuir tampa de  
inspeção.

**Foto 1** - Tampa de inspeção aberta

**Foto 2** - Sem tampa de inspeção e tampa de inspeção aberta

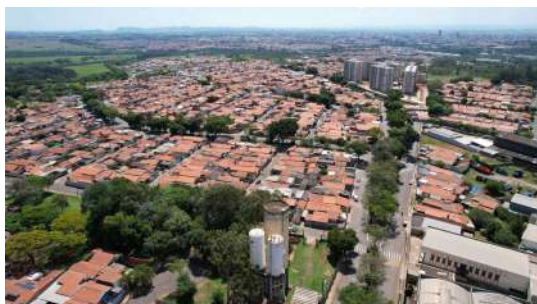
**Foto 1** - Vista Geral do Centro de Reserva  
CECAP

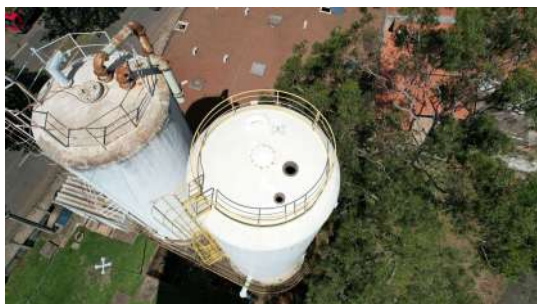
**[RES-6.9] Inexistência de telas de proteção contra entrada de insetos e pequenos animais nas tubulações de ventilação****SIM****[RES-6.9] Fotos de RES-6.9**

**Foto 1** - Reservatório Novo sem Tela de Proteção

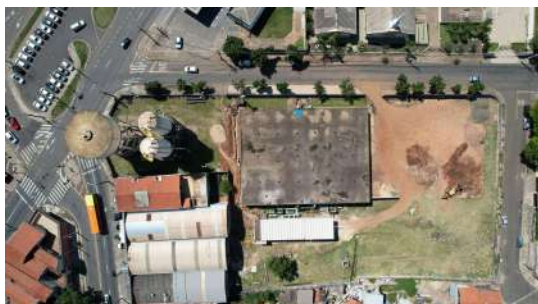
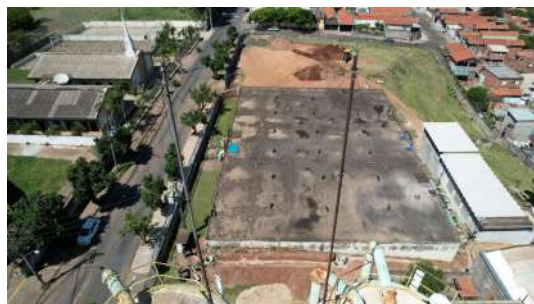
**Foto 1** - Vista do Reservatório Semienterrado Pauliceia com auxílio de drone em Piracicaba

**Foto 2** - Vista do Reservatório Semienterrado Pauliceia com auxílio de drone em Piracicaba

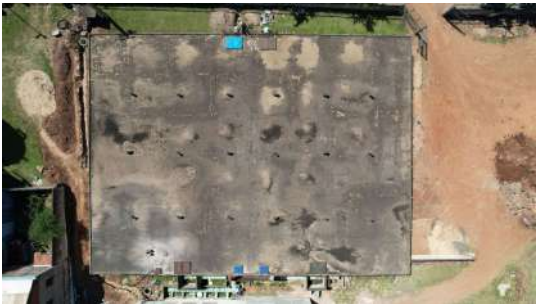
[RES-6.9] Inexistência de telas de proteção contra entrada de insetos e pequenos animais nas tubulações de ventilação

Foto 1 - Vista das tubulações de ventilação

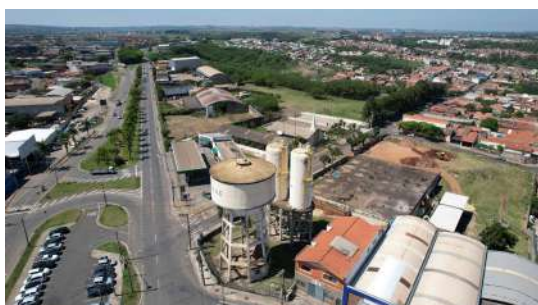
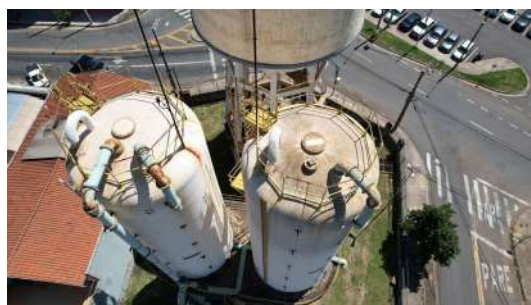
**Foto 1** - Vista dos Reservatórios Elevados Interligados Paulicéia (ao fundo do reservatório elevado)

**Foto 2** - Vista dos Reservatórios Elevados Interligados Paulicéia

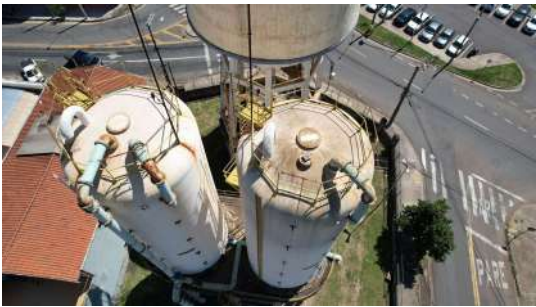
##### [RES-6.9] Inexistência de telas de proteção contra entrada de insetos e pequenos animais nas tubulações de ventilação

Foto 1 - Vista das Tubulações de Ventilação sem Telas

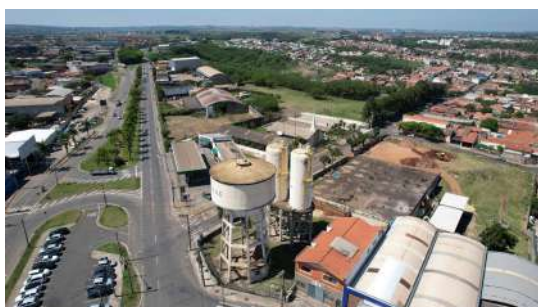
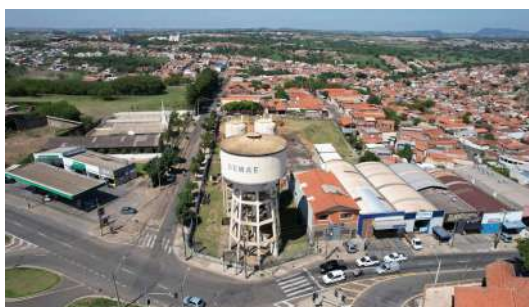
**Foto 1** - Vista da Área do Reservatório Elevado  
Paulicéia

**Foto 2** - Vista da Área do Reservatório Elevado  
Paulicéia

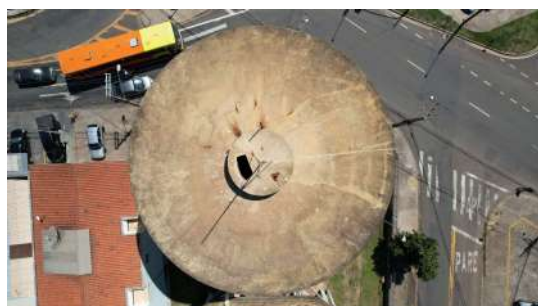
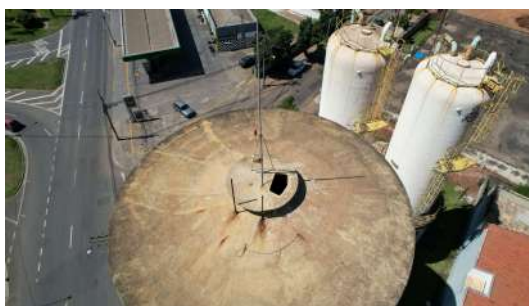
**[RES-6.10] O reservatório sem tampas de inspeção em boas condições****SIM****[RES-6.10] Observações sobre RES-6.10**

**Foto 1** - Abertura do Reservatório Elevado  
Paulicéia

**Foto 2** - Abertura do Reservatório Elevado  
Paulicéia

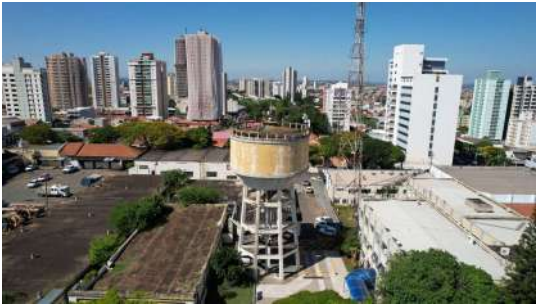
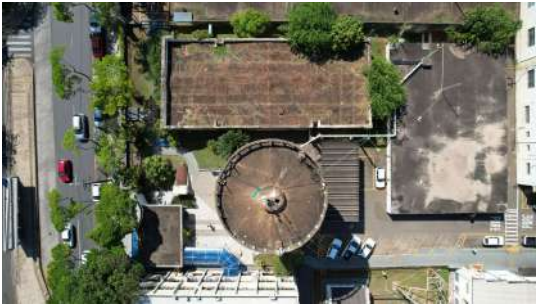
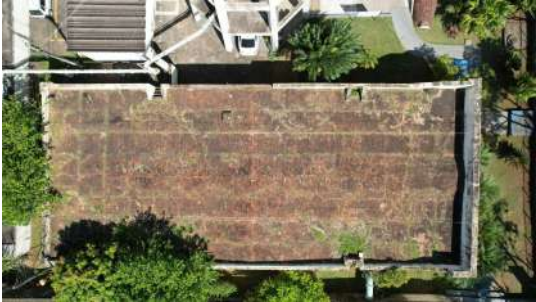
**Foto 1** - Vista do Reservatório Semienterrado XV de Novembro com auxílio de drone

**Foto 2** - Vista do Reservatório Semienterrado XV de Novembro com auxílio de drone

**Foto 3** - Vista do Reservatório Semienterrado XV de Novembro com auxílio de drone

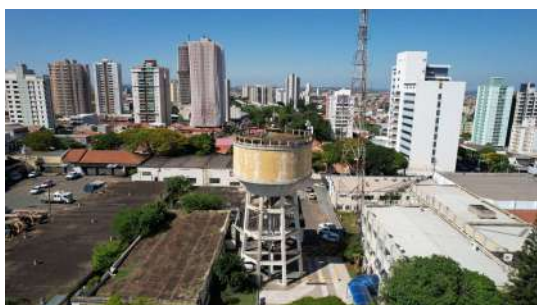
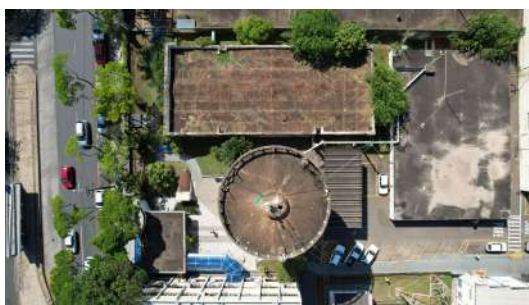
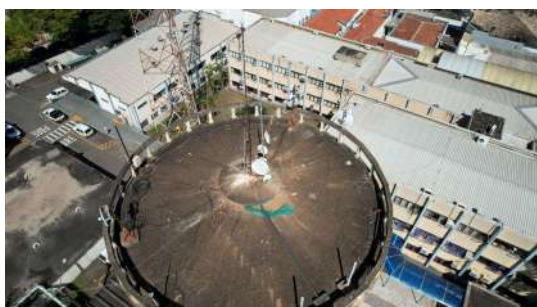
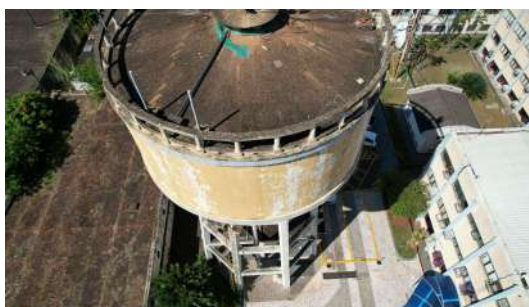
**Foto 1** - Vista do Reservatório Elevado XV de Novembro com auxílio de drone em Piracicaba

**Foto 2** - Vista do Reservatório Elevado XV de Novembro com auxílio de drone em Piracicaba

**Foto 3** - Vista do Reservatório Elevado XV de Novembro com auxílio de drone em Piracicaba

**Foto 4** - Vista do Reservatório Elevado XV de Novembro com auxílio de drone em Piracicaba

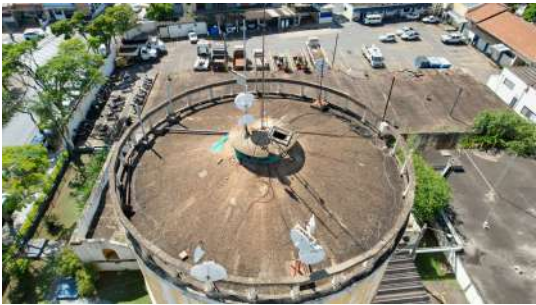
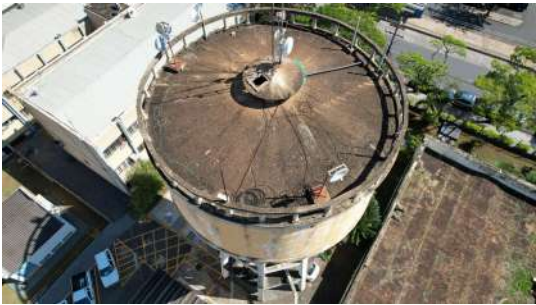
##### [RES-6.10] O reservatório sem tampas de inspeção em boas condições

**Foto 1** - Tampas de inspeção do Reservatório  
Elevado XV de Novembro com auxílio de drone em  
Piracicaba

**Foto 2** - Tampas de inspeção do Reservatório  
Elevado XV de Novembro com auxílio de drone em  
Piracicaba
