**Relatório de Fiscalização 049/2023**

**RELATÓRIO DE FISCALIZAÇÃO TÉCNICA DOS SISTEMAS DE ÁGUA DO MUNICÍPIO DE RIO CLARO**

PRESTADOR: DAAE Rio Claro

Verificação de Não Conformidades Novas e Não Conformidades do CAC (Compromisso de Ajustamento de Conduta)

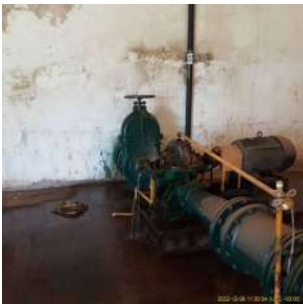
| [EEA-4.7] Drenagem inadequada de água de lubrificação de gaxetas | SIM |
| [EEA-4.7] Observações sobre EEA-4.7 | Apesar de possuir tubulação de drenagem em alguns conjuntos motobombas, a água continua se espalhando para fora. |

Foto 1 - Drenagem inadequada de água de lubrificação de gaxetas

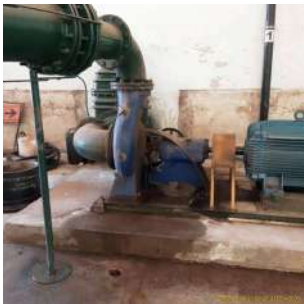
Foto 2 - Drenagem inadequada de água de lubrificação de gaxetas

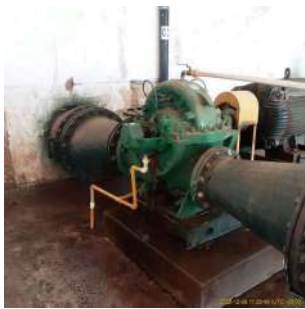
Foto 3 - Drenagem inadequada de água de lubrificação de gaxetas

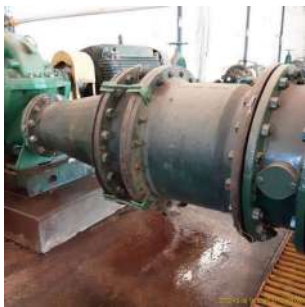
Existência de vazamentos aparentes. Não conformidade já apontada anteriormente e prevista em Compromisso de Ajustamento de Conduta (CAC). Não foi resolvida até a data da fiscalização.

Foto 1 - Vazamento proveniente da tubulação

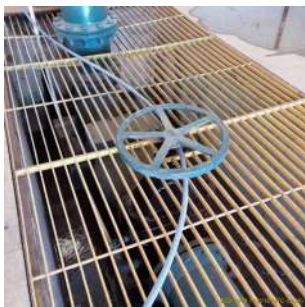
Foto 2 - Vazamento em válvula do barrilete

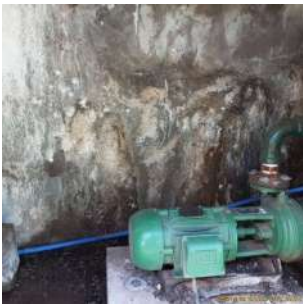
Existência de vazamentos aparentes. Não conformidade já apontada anteriormente e prevista em Compromisso de Ajustamento de Conduta (CAC). Não foi resolvida até a data da fiscalização.

Foto 1 - Vestígios de infiltrações na parede da elevatória

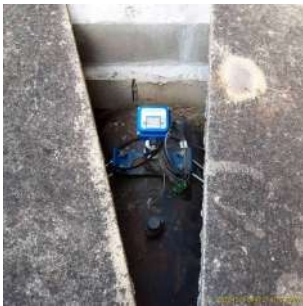
Não conformidade já apontada anteriormente e prevista em Compromisso de Ajustamento de Conduta (CAC), a qual já foi resolvida (baixada), conforme demonstrado nas fotos abaixo:

Foto 2 - Macromedidor instalado

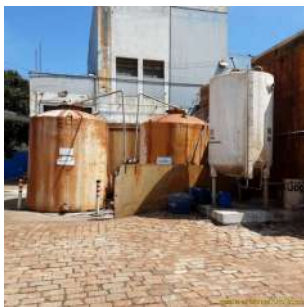
Estocagem inadequada de produtos químicos. Não conformidade já apontada anteriormente e prevista em Compromisso de Ajustamento de Conduta (CAC). Não foi resolvida até a data da fiscalização.

**Foto 1** - Tanques de produtos químicos sem contenção

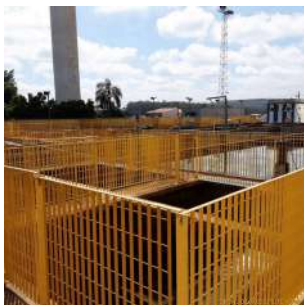
Existência de locais sem guarda-corpos ou escadas inadequadas. Não conformidade já apontada anteriormente e prevista em Compromisso de Ajustamento de Conduta (CAC), a qual já foi resolvida (baixada), conforme demonstrado nas fotos abaixo.

**Foto 1** - Guarda-corpo instalado

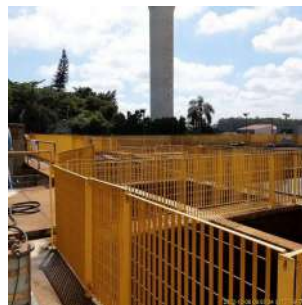
**Foto 2** - Guarda-corpo instalado

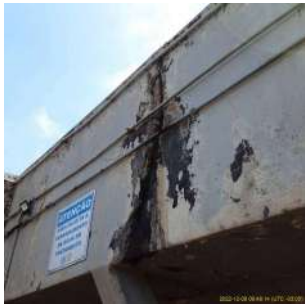
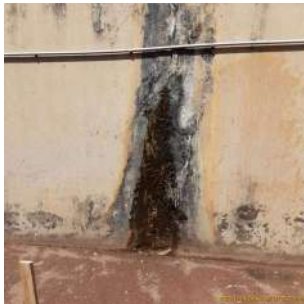
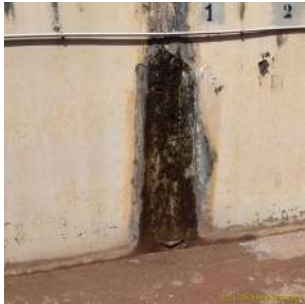
Vazamentos em diversos pontos da ETA. Não conformidade já apontada anteriormente e prevista em Compromisso de Ajustamento de Conduta (CAC). Não foi resolvida até a data da fiscalização.

Foto 1 - Infiltração na parede da ETA

Foto 2 - Infiltração na parede da ETA

Foto 3 - Infiltração na parede da ETA

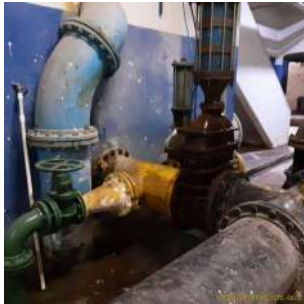
Foto 4 - Vazamento em tubulação (barrilete)

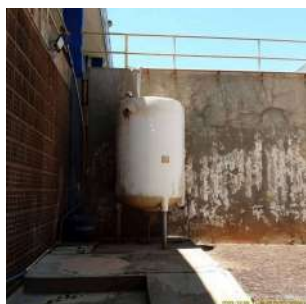
Estocagem inadequada de produtos químicos. Não conformidade já apontada anteriormente e prevista em Compromisso de Ajustamento de Conduta (CAC). Não foi resolvida até a data da fiscalização.

**Foto 1** - Tanque de produto químico sem bacia de contenção

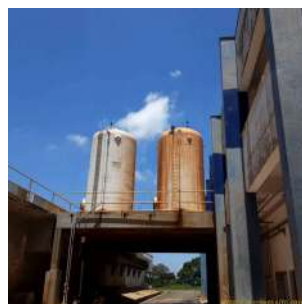
**Foto 2** - Tanque de produto químico sem bacia de contenção

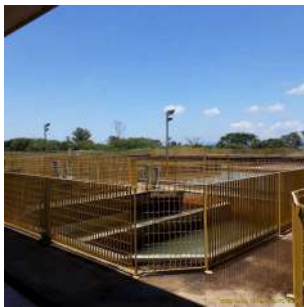
Existência de locais sem guarda-corpos ou escadas inadequadas. Não conformidade já apontada anteriormente e prevista em Compromisso de Ajustamento de Conduta (CAC), a qual já foi resolvida (baixada), conforme demonstrado na foto abaixo.

**Foto 1** - Guarda-corpo da ETA II

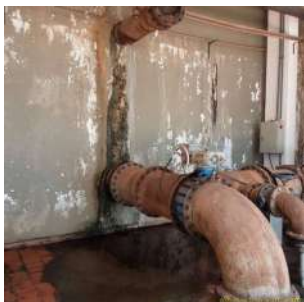
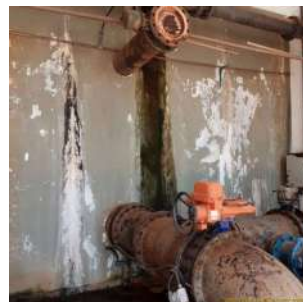
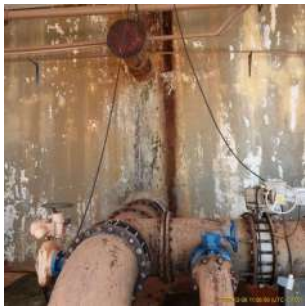
Vazamentos em diversos pontos da ETA. Não conformidade já apontada anteriormente e prevista em Compromisso de Ajustamento de Conduta (CAC). Não foi resolvida até a data da fiscalização.

**Foto 1** - Infiltração na parede da ETA, próximo ao barrilete

**Foto 2** - Infiltração na parede da ETA, próximo ao barrilete

Foto 3 - Infiltração na parede da ETA, próximo ao barrilete

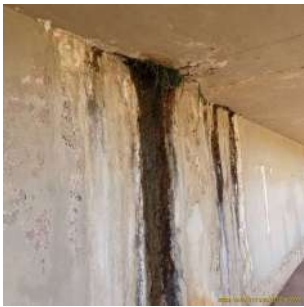
Foto 4 - Infiltração na parede da ETA

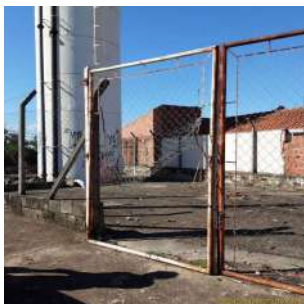
Reservatório possui cercamento, porém, como demonstrado na foto abaixo, a cerca se encontra danificada. Necessário reparar qualquer abertura que haja no cercamento.

**Foto 1** - Abertura no cercamento**[RES-6.7] Observações sobre RES-6.7**

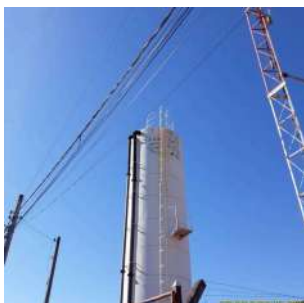
Reservatório sem pára-raio. Não conformidade já apontada anteriormente e prevista em Compromisso de Ajustamento de Conduta (CAC). Não foi resolvida até a data da fiscalização.

**Foto 1** - Reservatório sem pára-raios**Assinatura Fiscal****Assinatura Fiscalizado**

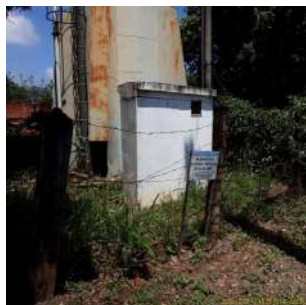
Reservatório sem cercamento. Não conformidade já apontada anteriormente e prevista em Compromisso de Ajustamento de Conduta (CAC). Não foi resolvida até a data da fiscalização.

**Foto 1** - Ausência de cercamento**[RES-6.7] Observações sobre RES-6.7**

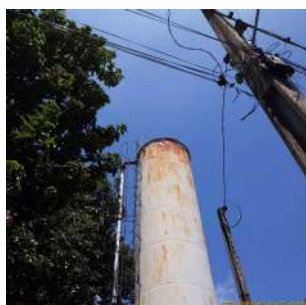
Reservatório sem pára-raio. Não conformidade já apontada anteriormente e prevista em Compromisso de Ajustamento de Conduta (CAC). Não foi resolvida até a data da fiscalização.

**Foto 1** - Ausência de pára-raios**[RES-6.12] Observações sobre RES-6.12**

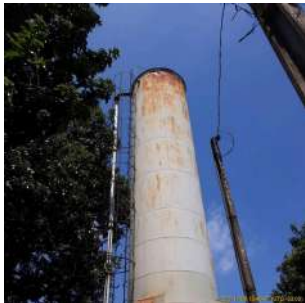
oxidação em sua superfície. Ausência de conservação e manutenção da estrutura do reservatório.

Foto 1 - Aspecto oxidado do reservatório

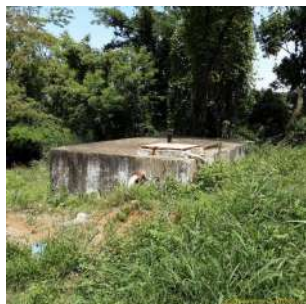
Reservatório sem cercamento. Não conformidade já apontada anteriormente e prevista em Compromisso de Ajustamento de Conduta (CAC). Não foi resolvida até a data da fiscalização.

**Foto 1** - Reservatório sem cercamento

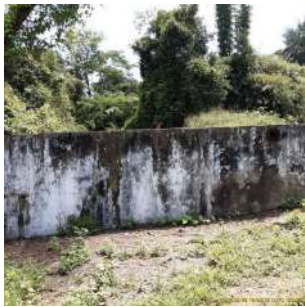
Existência de vazamentos aparentes. Não conformidade já apontada anteriormente e prevista em Compromisso de Ajustamento de Conduta (CAC). Não foi resolvida até a data da fiscalização.

Foto 1 - Presença de diversas infiltrações em todo reservatório

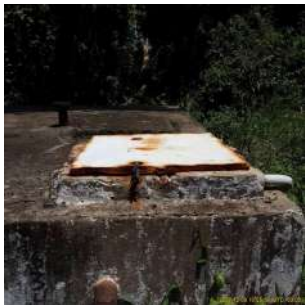
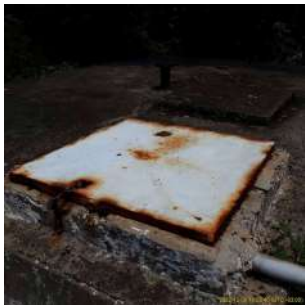
Foto 1 - Tampa oxidada

Foto 2 - Tampa oxidada

| [RES-6.10] Observações sobre RES-6.10 | Necessário substituir a tampa de inspeção. |

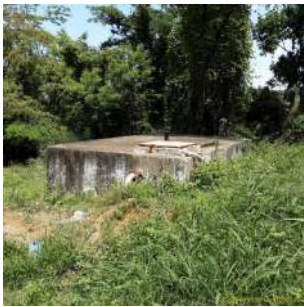
Foto 2 - Área do reservatório

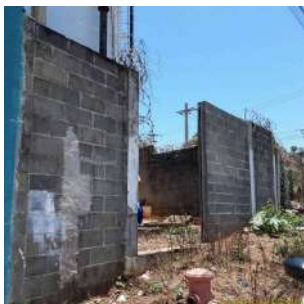
Não conformidade prevista em CAC, que havia sido resolvida. No entanto, no momento da fiscalização in loco, o cercamento com muro estava sem portão.

**Foto 1** - Ausência de portão no cercamento**[RES-6.7] Observações sobre RES-6.7**

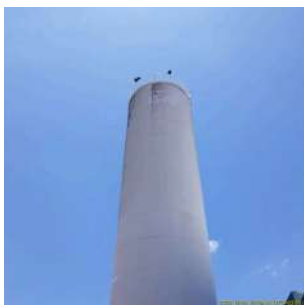
Inexistência de pára-raios em reservatórios elevados. Não conformidade já apontada anteriormente e prevista em Compromisso de Ajustamento de Conduta (CAC). Não foi resolvida até a data da fiscalização.

**Foto 1** - Inexistência de pára-raios no reservatório**Assinatura Fiscal**

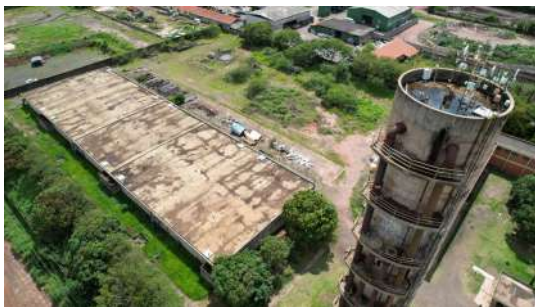
**Foto 1** - Vista geral da área

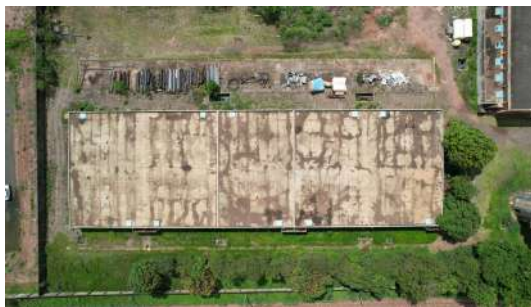
**Foto 2** - Vista da cobertura do reservatório apoiado

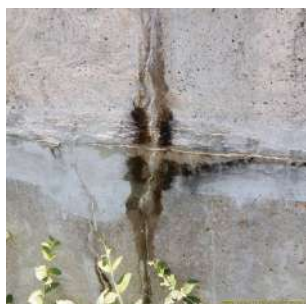
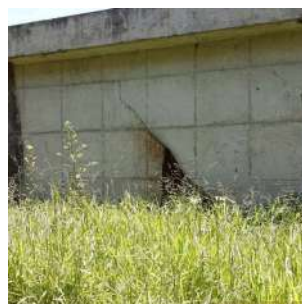
Existência de vazamentos aparentes. Não conformidade já apontada anteriormente e prevista em Compromisso de Ajustamento de Conduta (CAC). Não foi resolvida até a data da fiscalização.

**Foto 1** - Vazamento na lateral do reservatório

**Foto 2** - Vazamento na lateral do reservatório

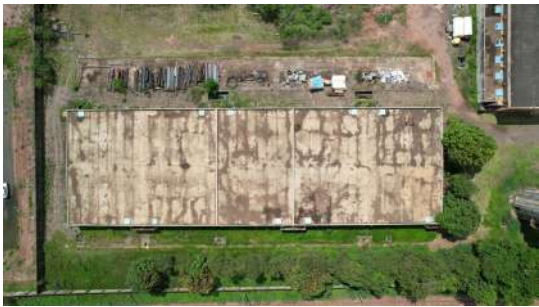
Foto 1 - Ausência de guarda-corpo e escada de acesso

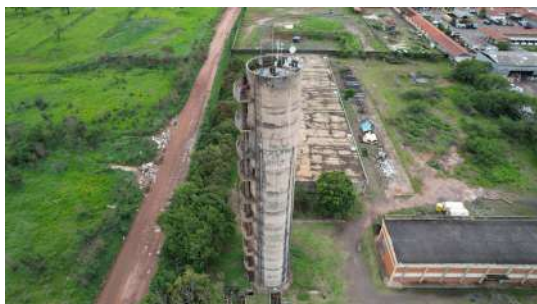
**Foto 1** - Vista geral do reservatório

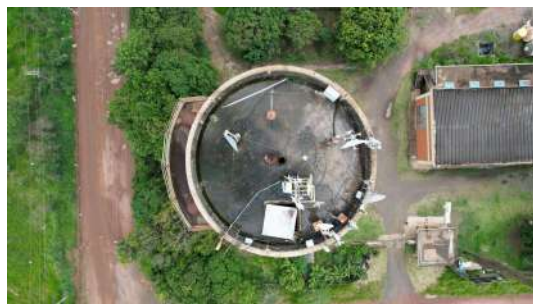
**Foto 2** - Vista da cobertura do reservatório

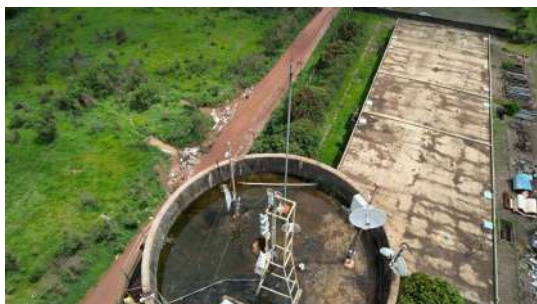
**Foto 3** - Vista do pára-raio**[RES-6.3] Observações sobre RES-6.3**

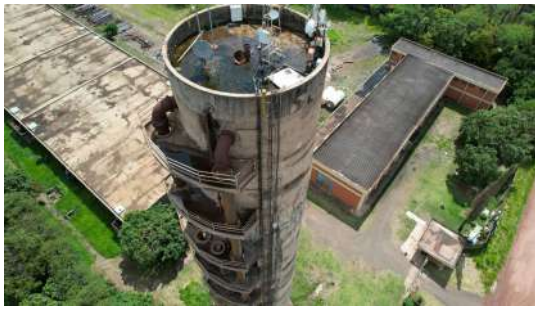
Existência de vazamentos aparentes. Não conformidade já apontada anteriormente e prevista em Compromisso de Ajustamento de Conduta (CAC). Não foi resolvida até a data da fiscalização.

**Foto 1** - Presença de infiltrações por todo reservatório

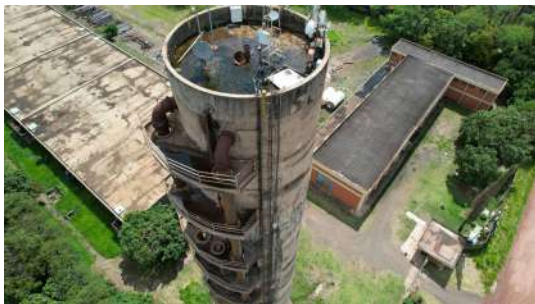
**Foto 1** - Ausência de guarda-corpo na cobertura

Verificar com o técnico ou engenheiro de segurança do trabalho a necessidade de instalação de guarda-corpo na cobertura do reservatório, caso colaborador necessite acessar a área e não disponha de outro equipamento de proteção individual ou coletiva.

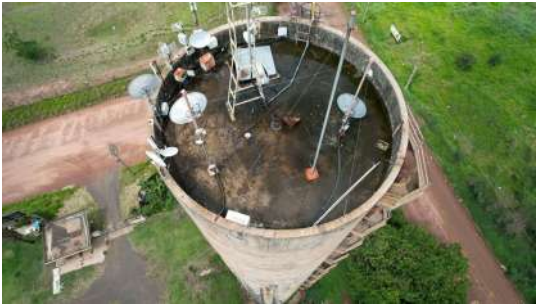
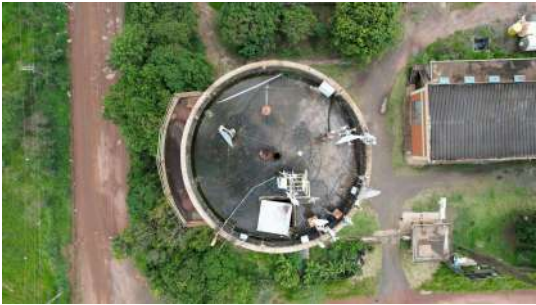
Tubo de ventilação corroído e sem tela de proteção contra entrada de insetos e pequenos animais.

Foto 1 - Tubo de ventilação central, visto lateralmente

Foto 2 - Tubo de ventilação central, visto por cima

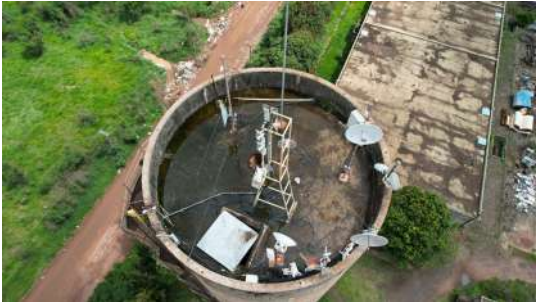
Tampa de inspeção aberta, permitindo passagem de água da chuva, insetos e pequenos animais.

Foto 1 - Vista da tampa de inspeção

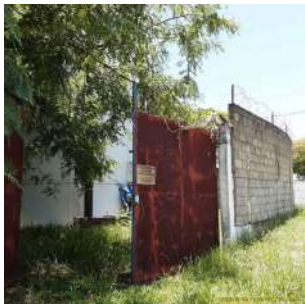
| [RES-6.1] Observações sobre RES-6.1 | Reservatório com cercamento. Não conformidade já apontada anteriormente e prevista em Compromisso de Ajustamento de Conduta (CAC), a qual já foi resolvida (baixada). |

Foto 1 - Cercamento do reservatório

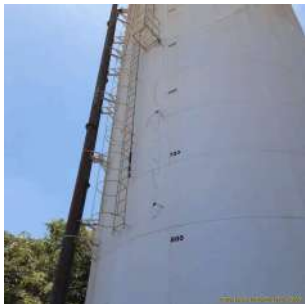
Aterramento do pára-raio se encontrava cortado (rompido).  
Necessário substituir.

Foto 1 - Aterramento rompido

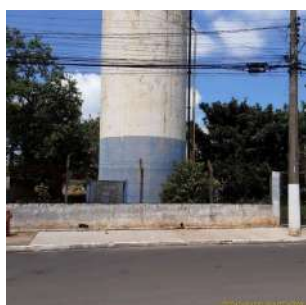
Reservatório com cercamento. Não conformidade já apontada anteriormente e prevista em Compromisso de Ajustamento de Conduta (CAC), a qual já foi resolvida (baixada).

**Foto 1** - Vista do cercamento

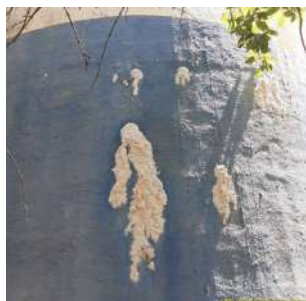
O reservatório aparenta apresentar fissura colmatada por carbonatação devido a vazamento.

**Foto 1** - Vista de fissura com possível vazamento e colmatção

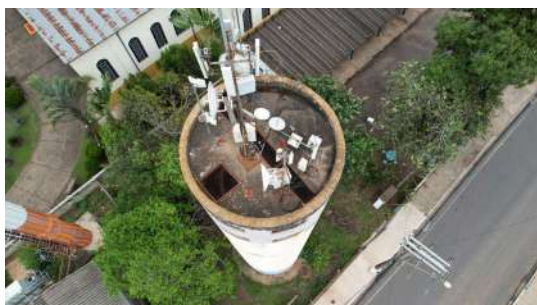
**Foto 1** - Vista do topo do reservatório sem guarda corpo

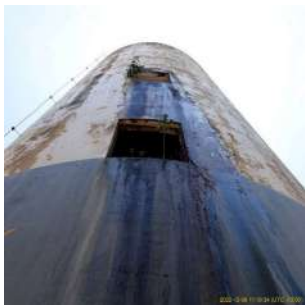
Existência de vazamentos aparentes. Não conformidade já apontada anteriormente e prevista em Compromisso de Ajustamento de

Foto 1 - Infiltração na parede do reservatório

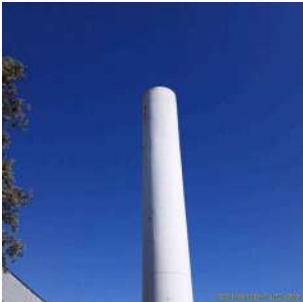
Existência de locais sem guarda-corpo ou escadas. Não conformidade já apontada anteriormente e prevista em Compromisso de Ajustamento de Conduta (CAC). Não foi resolvida até a data da fiscalização.

Foto 1 - Ausência de escada de acesso com guarda corpo

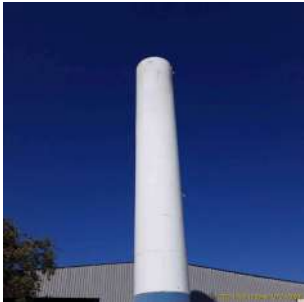
Foto 2 - Ausência de guarda-corpo na cobertura

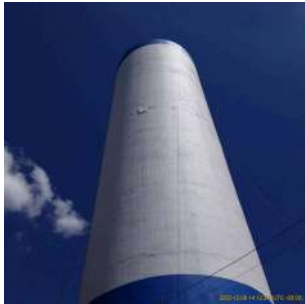
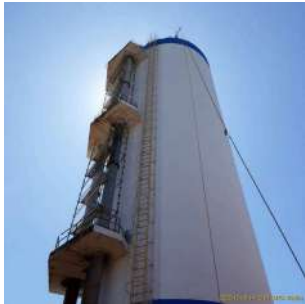
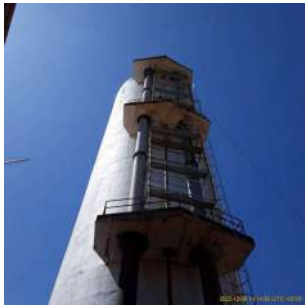
Existência de  
vazamentos aparentes.  
Não conformidade já  
apontada  
anteriormente e

prevista em  
Compromisso de  
Ajustamento de  
Conduta (CAC), a qual  
já foi resolvida  
(baixada), conforme  
demonstrado nas fotos  
abaixo:

Foto 1 - Ausência de vazamentos

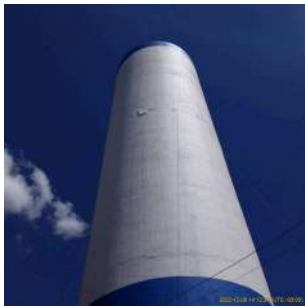
Foto 1 - Ausência de guarda-corpo na cobertura

Verificar com o técnico ou engenheiro de segurança do trabalho a necessidade de instalação de guarda-corpo na cobertura do reservatório, caso colaborador necessite acessar a área e não disponha de outro equipamento de proteção individual ou coletiva.

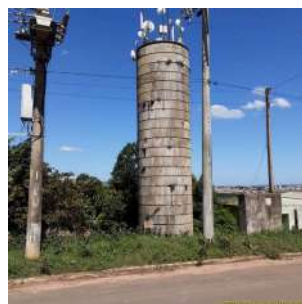
A área não está devidamente cercada. Não conformidade já apontada anteriormente e prevista em Compromisso de Ajustamento de Conduta (CAC). Não foi resolvida até a data da fiscalização.

**Foto 2** - Ausência de cercamento**[RES-6.4] Observações sobre RES-6.4**

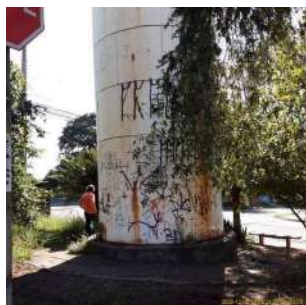
Foto 1 - Reservatório sem cercamento

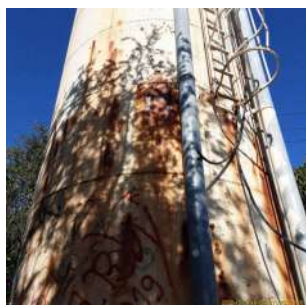
Reservatório apresenta  
indícios de corrosão e  
infiltração na estrutura.

Foto 1 - Corrosão e infiltração na estrutura

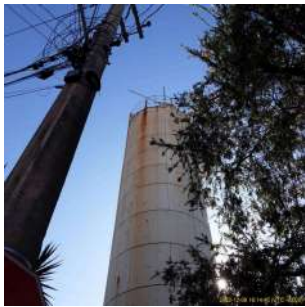
O reservatório se  
encontra em estado de  
conservação  
inadequado, com  
pichações e áreas com  
oxidações em  
praticamente todo o  
seu perímetro.

Foto 1 - Reservatório oxidado

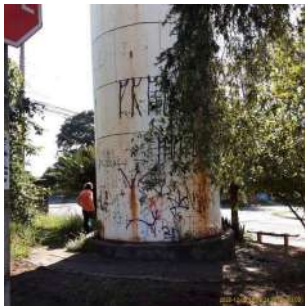
Foto 2 - Reservatório pichado

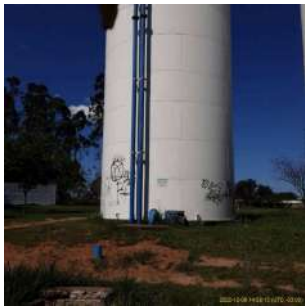
Reservatório sem cercamento. Não conformidade já apontada anteriormente e prevista em Compromisso de Ajustamento de Conduta (CAC). Não foi resolvida até a data da fiscalização.

Foto 1 - Ausência de cercamento

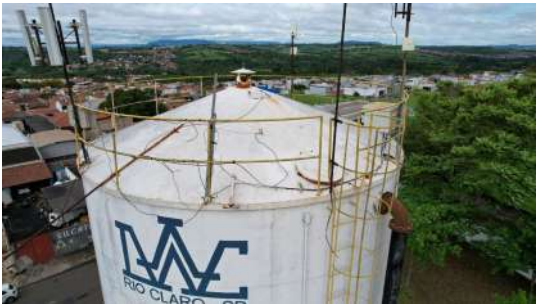
Foto 1 - Tubo de ventilação sem tela

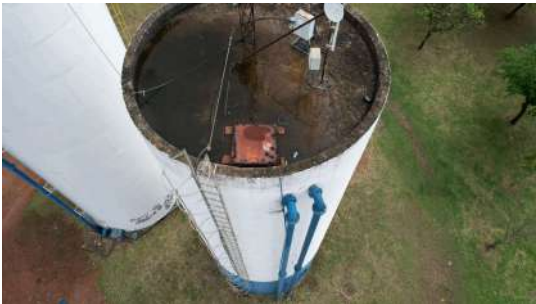
Foto 1 - Reservatório sem guarda-corpo na cobertura

Verificar com o técnico ou engenheiro de segurança do trabalho a necessidade de instalação de guarda-corpo na cobertura do reservatório, caso colaborador necessite acessar a área e não disponha de outro equipamento de proteção individual ou coletiva.

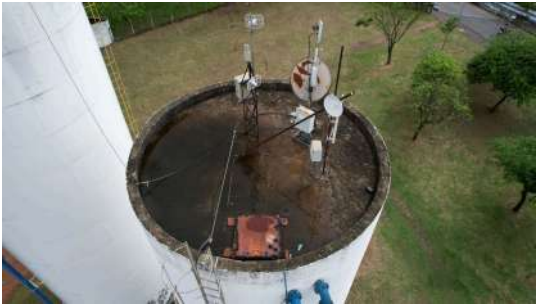
Foto 1 - Reservatório com pára-raios caído

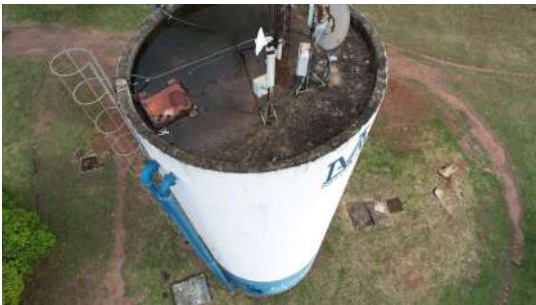
Foto 1 - Tampa de inspeção corroída

Substituir tampa de inspeção corroída.

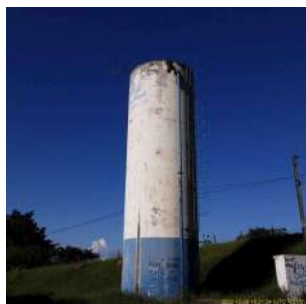
Reservatório sem cercamento. Não conformidade já apontada anteriormente e prevista em Compromisso de Ajustamento de Conduta (CAC). Não foi resolvida até a data da fiscalização.

**Foto 1** - Reservatório sem cercamento

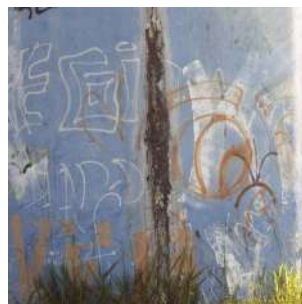
Reservatório com vazamentos aparentes em sua estrutura. Não conformidade já

**Foto 1** - Infiltração aparente

**Foto 2** - Infiltração aparente

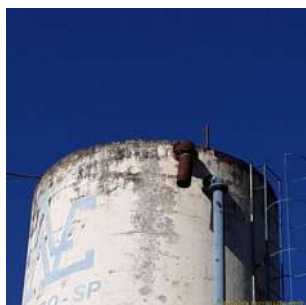
**Foto 1** - Ausência de guarda-corpo na cobertura (detalhe)

Verificar com o técnico ou engenheiro de segurança do trabalho a necessidade de instalação de guarda-corpo na cobertura do reservatório, caso colaborador necessite acessar a área e não disponha de outro equipamento de proteção individual ou coletiva.

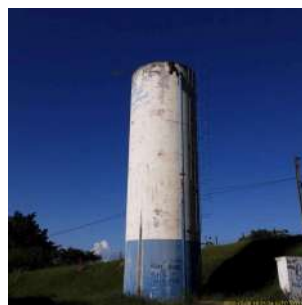
**Foto 2** - Ausência de guarda-corpo na cobertura (geral)

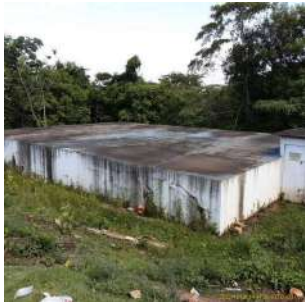
A área não está devidamente cercada. Não conformidade já apontada anteriormente e prevista em Compromisso de Ajustamento de Conduta (CAC). Não foi resolvida até a data da fiscalização.

**Foto 1** - Ausência de cercamento

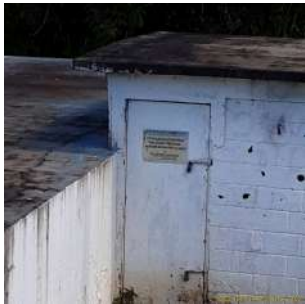
Ausência de identificação de área. Não conformidade já apontada anteriormente e prevista em Compromisso de Ajustamento de Conduta (CAC), a qual já foi resolvida (baixada).

Foto 1 - Identificação da área

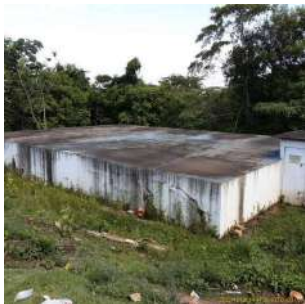
Existência de rachaduras e infiltrações em diversas áreas do reservatório.

Foto 1 - Rachaduras e infiltrações na parede do reservatório

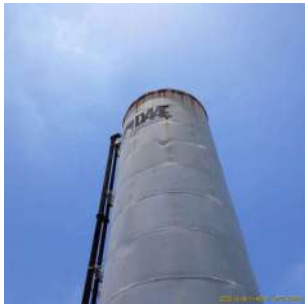
| Constatações (Fiscalização no Reservatório) | |
|---|---|
| [RES-6.7] Observações sobre RES-6.7 | Reservatório sem pára-raio. Não conformidade já apontada anteriormente e prevista em Compromisso de Ajustamento de Conduta (CAC). Não foi resolvida até a data da fiscalização. |

Foto 1 - Reservatório sem pára-raios

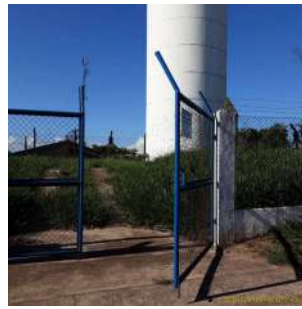
Reservatório com cercamento. Não conformidade já apontada anteriormente e prevista em Compromisso de Ajustamento de Conduta (CAC), a qual já foi resolvida (baixada).

**Foto 2** - Cercamento do reservatório**[RES-6.7] Observações sobre RES-6.7**

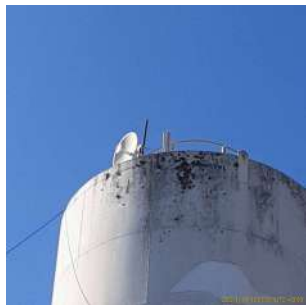
Reservatório sem pára-raio. Não conformidade já apontada anteriormente e prevista em Compromisso de Ajustamento de Conduta (CAC). Não foi resolvida até a data da fiscalização.

**Foto 1** - Pára-raio aparentemente danificado

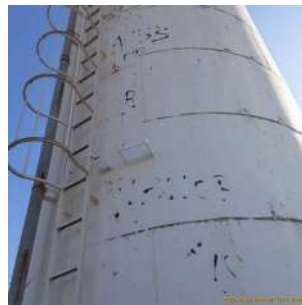
**Foto 2** - Ausência de aterramento do pára-raio**Assinatura Fiscal****Assinatura Fiscalizado****Nome Fiscalizado****Cargo Fiscalizado****Observações Gerais**

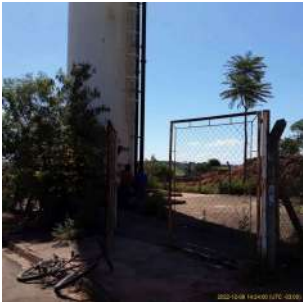
A área não está devidamente cercada. Não conformidade já apontada anteriormente e prevista em Compromisso de Ajustamento de Conduta (CAC), a qual já foi resolvida (baixada), conforme demonstrado na foto abaixo.

Foto 1 - Cercamento do reservatório

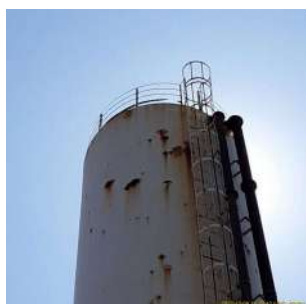
Inexistência de pára-raios em reservatórios elevados. Não conformidade já apontada anteriormente e prevista em Compromisso de Ajustamento de Conduta (CAC). Não foi resolvida até a data da fiscalização.

**Foto 1** - Inexistência de pára-raios

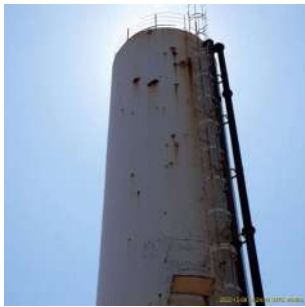
Conforme demonstrado na foto, o reservatório se encontra com vários pontos de oxidação em sua estrutura, escada de acesso e guarda-corpo na cobertura.

Foto 1 - Oxidações na estrutura do guarda-corpo

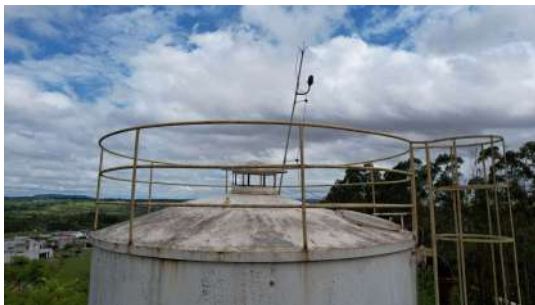
Não há tela na tubulação de ventilação

Foto 1 - Ausência de tela na tubulação de ventilação

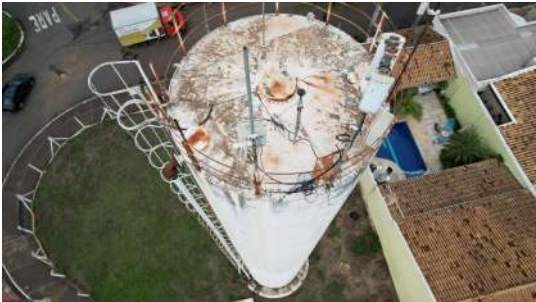
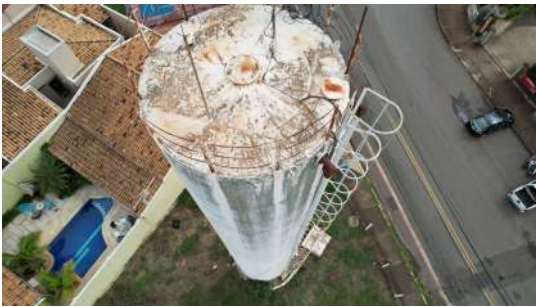
Foto 2 - Detalhamento da cobertura do reservatório

Foto 3 - Detalhamento da cobertura do reservatório

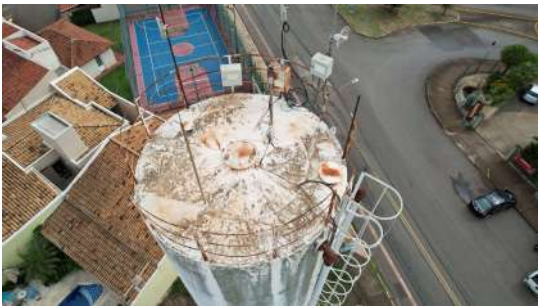
Foto 1 - Pára-raio do reservatório

Verificar se o pára-raio fotografado está funcionando de acordo com o esperado. Não há cabeamento de aterramento na haste. Em caso negativo, substituir por um novo pára-raio ou fazer os ajustes necessários para o funcionamento adequado do pára-raio que está instalado.

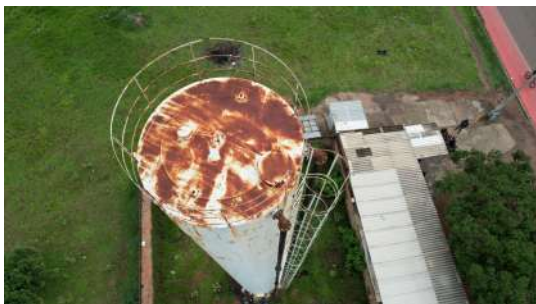
Estrutura do reservatório, principalmente a cobertura, se encontra corroída. Ausência de manutenção e conservação.

**Foto 1** - Vista geral da corrosão na cobertura do reservatório

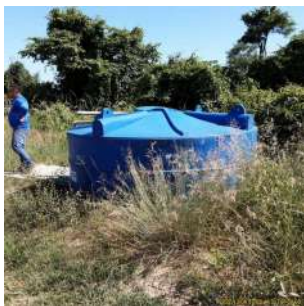
**[RES-6.1] A área não está devidamente cercada****SIM****[RES-6.1] Fotos de RES-6.1**

**Foto 1** - Ausência de cercamento ao redor do reservatório

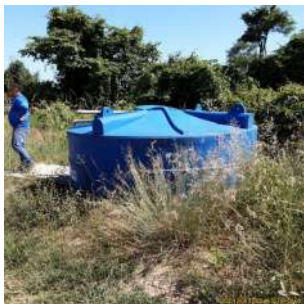
**[RES-6.2] Ausência de identificação da área****SIM****[RES-6.2] Fotos de RES-6.2**

**Foto 1** - Ausência de identificação do reservatório
