RELATÓRIO DE FISCALIZAÇÃO TÉCNICA DOS SISTEMAS DE MANEJO DE RESÍDUOS SÓLIDOS URBANOS E LIMPEZA URBANA DO MUNICÍPIO DE IRACEMÁPOLIS

PRESTADOR: Prefeitura de Iracemápolis

Fiscalização das Condições Gerais da Prestação dos Serviços

Americana, fevereiro de 2026

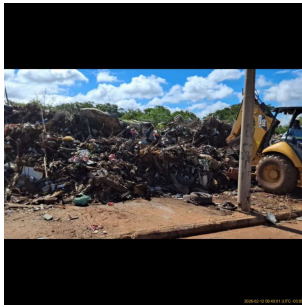
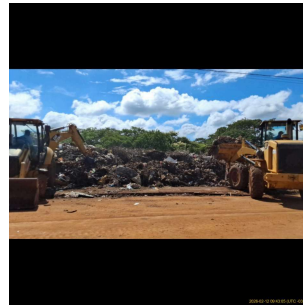
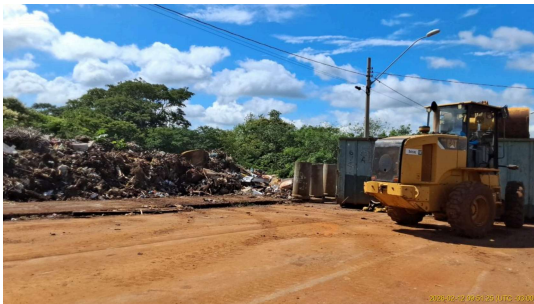
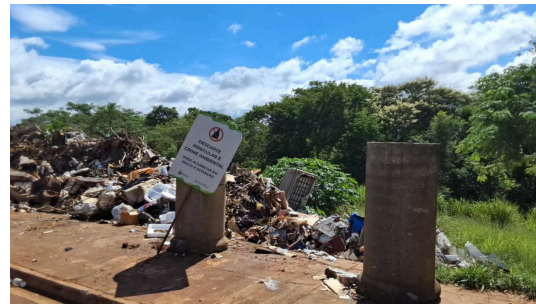
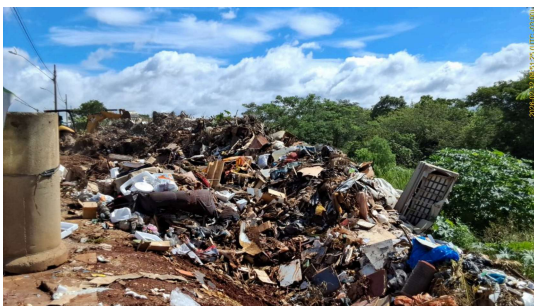
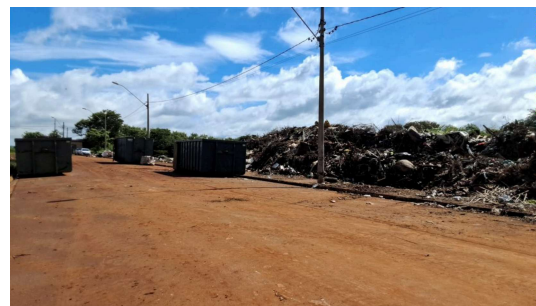
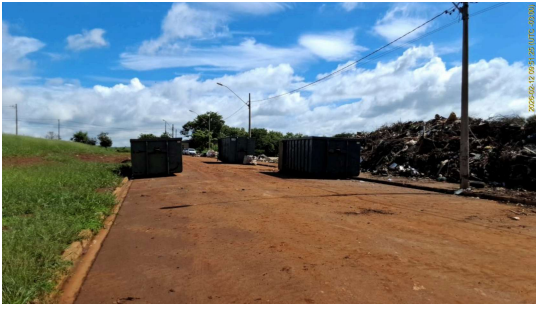
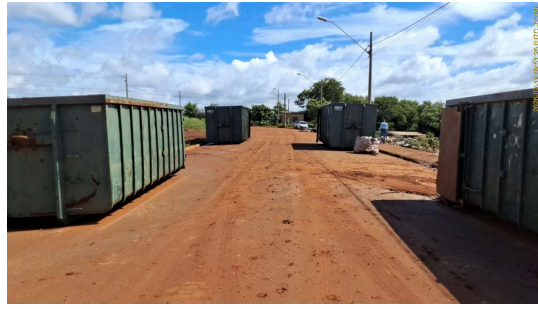
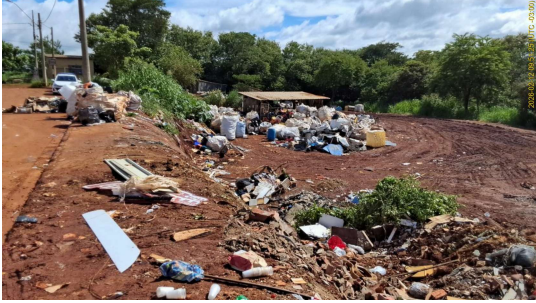
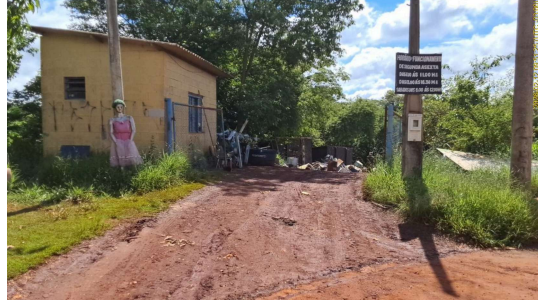
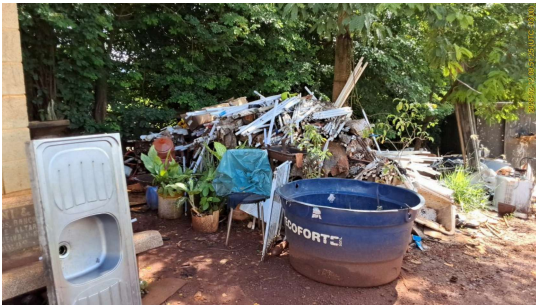
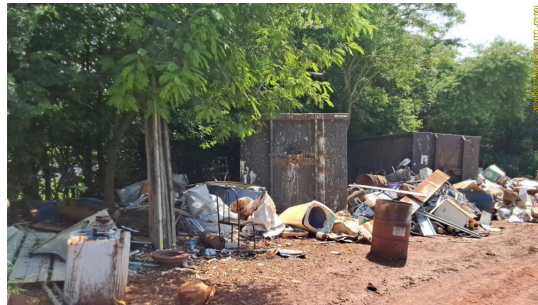
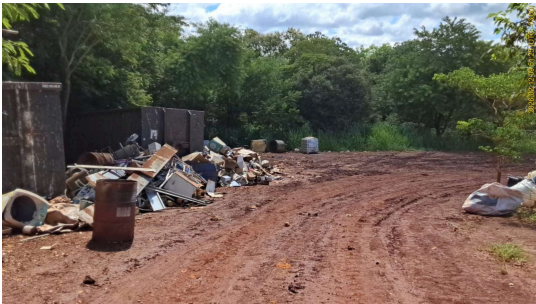
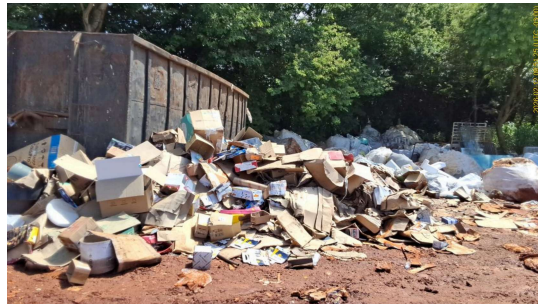
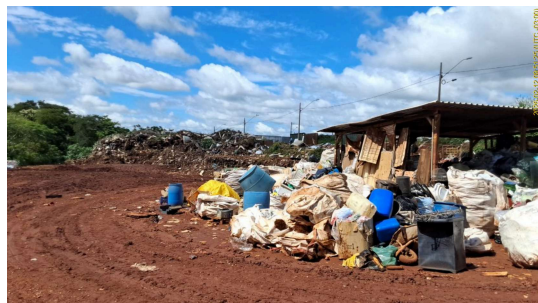
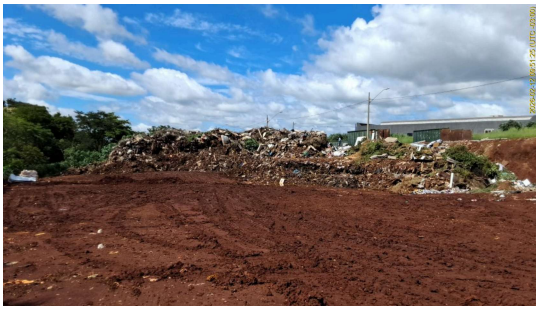
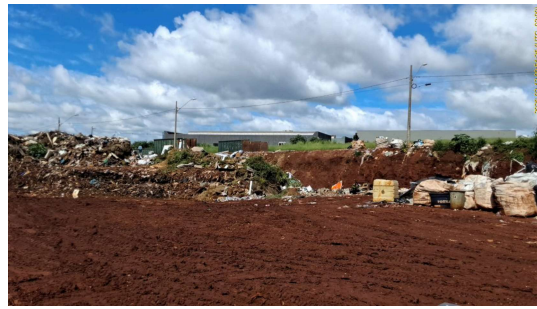
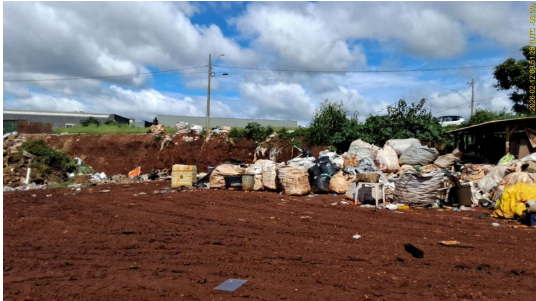
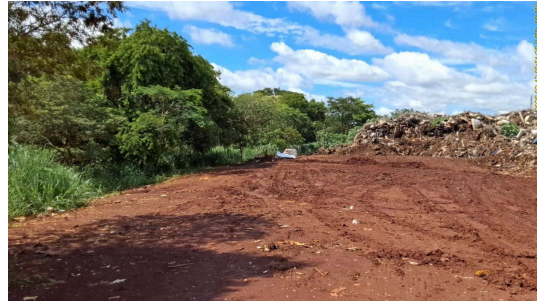
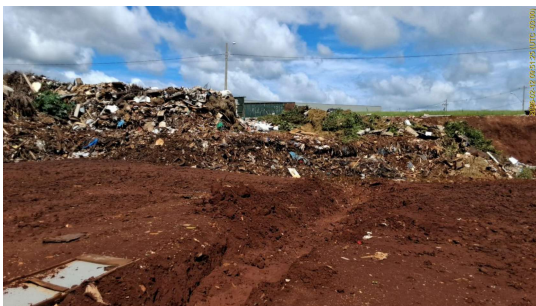
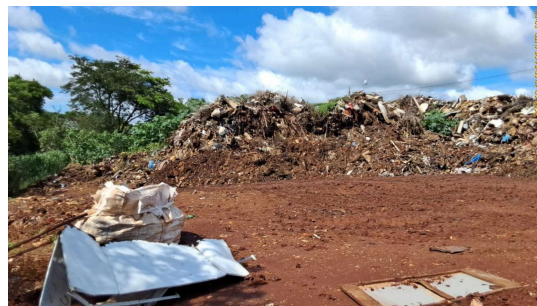
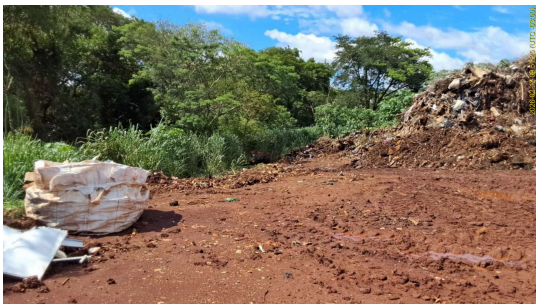
Fotos de [PEV4.0]

Constatou-se que o local está em processo de reestruturação, com organização de resíduos anteriormente acumulados de forma inadequada. O espaço já foi inspecionado pelo Ministério Público e pela CETESB, com exigência de medidas corretivas, sendo informada a adoção de providências quanto ao cercamento, controle de acesso e organização operacional. Verificou-se, ainda, a permanência de pessoa em estrutura improvisada para manejo de recicláveis, estando a situação sob providências jurídicas.

Diante do cenário constatado, recomenda-se que o Município promova a readequação integral do ecoponto, com a implantação de infraestrutura mínima e organização operacional adequada à correta execução das atividades de recebimento, segregação, armazenamento temporário e encaminhamento dos resíduos, contemplando delimitação e cercamento da área, controle de acesso, definição de responsável técnico e operacional pelo recebimento dos resíduos, segregação por tipologia, acondicionamento adequado em caçambas ou áreas específicas, controle de entrada e saída de materiais, sinalização quanto aos tipos e quantitativos aceitos e definição de horários de funcionamento.

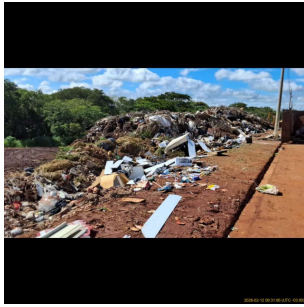
Fotos de [PEV4.1]

[PEV4.1] Não manter condições adequadas de limpeza na área

O local não se encontra em condições adequadas de limpeza e organização.

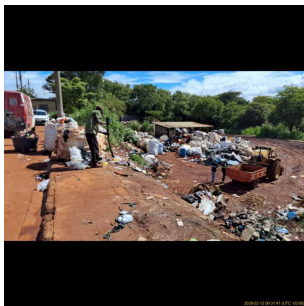
Fotos de [PEV4.2]

[PEV4.2] Não manter condições adequadas de conservação na área

O local não se encontra em condições adequadas de conservação.

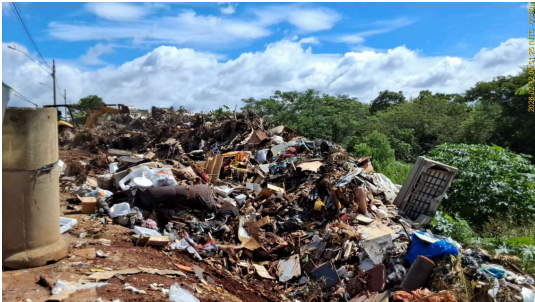
Fotos de [PEV4.6]

[PEV4.6] Não manter segregação adequada dos resíduos recebidos

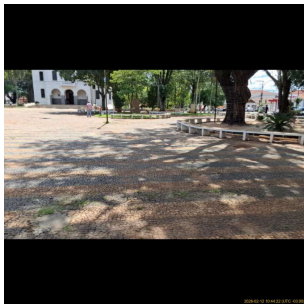
Fotos de [SLU8.0]

[SLU8.0] Fotos gerais da fiscalização	N/A
[SLU8.0] Observações	Condição adequada de limpeza e conservação.

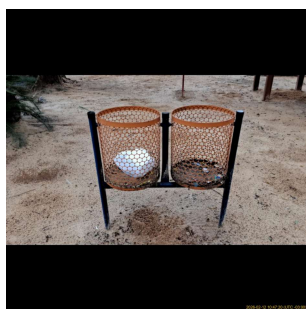
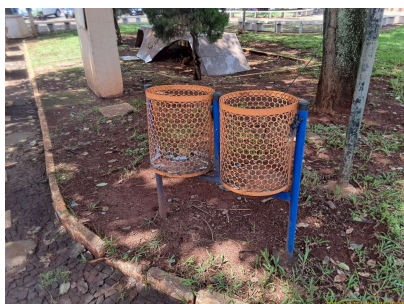
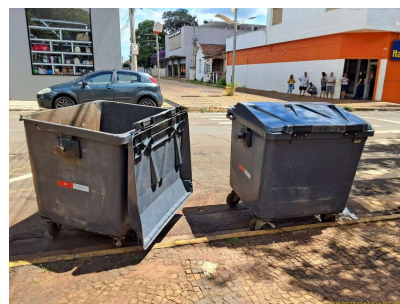
Fotos de [COL3.0]

Fiscalizado	Coleta de resíduos
Data de início da fiscalização	12/02/2026
Data de término da fiscalização	12/02/2026
Observações Gerais	Coletores de resíduos em condição adequada, recomendando-se avaliar a possibilidade de utilização de sacos plásticos para otimizar o serviço de coleta.

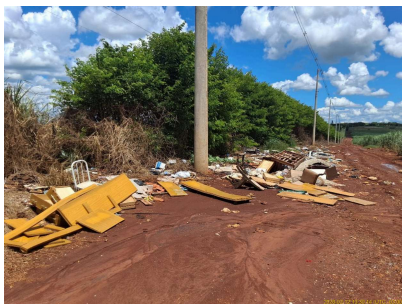
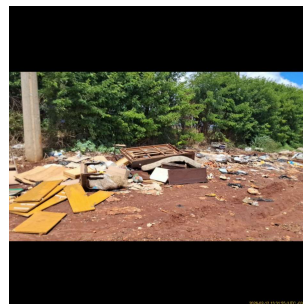
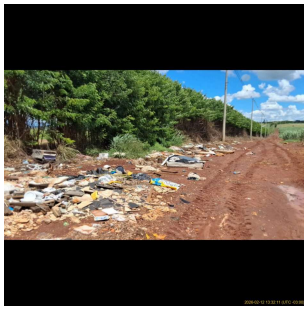
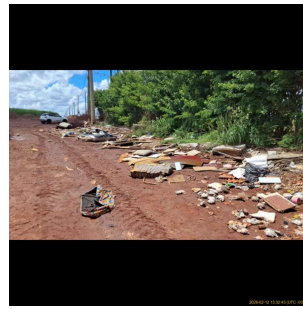
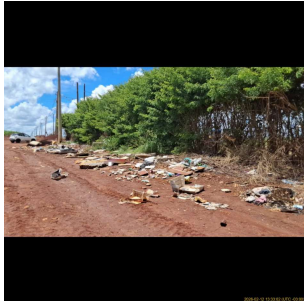
Fotos de [SLU8.4]

Fiscalizado	Descarte irregular
Data de início da fiscalização	12/02/2026
Data de término da fiscalização	12/02/2026
Observações Gerais	Verificou-se a ocorrência de descarte irregular de resíduos na junção da Rodovia Luís Ometto com a Estrada Municipal Orlando Donadelli, sendo necessária a realização de limpeza do local e o direcionamento dos resíduos à destinação final ambientalmente adequada.

[SLU8.4] Não executar serviço de limpeza corretiva de deposições irregulares conforme plano operacional

Constatou-se a existência de ponto relevante de descarte irregular de resíduos no cruzamento da Rodovia Luís Ometo com a Estrada Municipal Orlando Donadelli, demandando a imediata remoção dos materiais dispostos, com o devido encaminhamento para destinação ambientalmente adequada e recuperação da área afetada. Recomenda-se que o Município adote medidas corretivas e preventivas permanentes, incluindo o reforço da fiscalização, a aplicação das sanções administrativas cabíveis aos responsáveis, a implantação de monitoramento, quando tecnicamente viável, a instalação de sinalização ostensiva de proibição de descarte e a divulgação institucional das ações de controle realizadas, com o objetivo de coibir novas ocorrências.
