### RELATÓRIO DE FISCALIZAÇÃO TÉCNICA DOS SISTEMAS DE MANEJO DE RESÍDUOS SÓLIDOS URBANOS E LIMPEZA URBANA DO MUNICÍPIO DE ITAPIRA

Prestador: Secretaria de Agricultura e Meio Ambiente

Fiscalização das Condições Gerais da Prestação dos Serviços

Americana, março de 2026

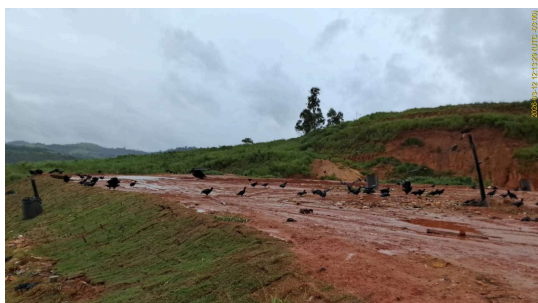
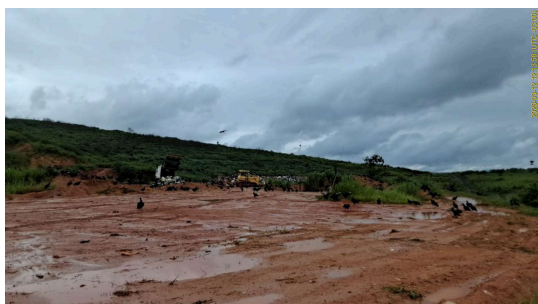
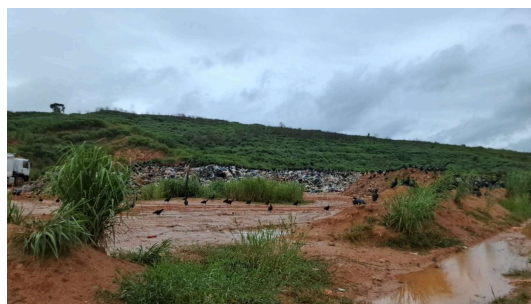
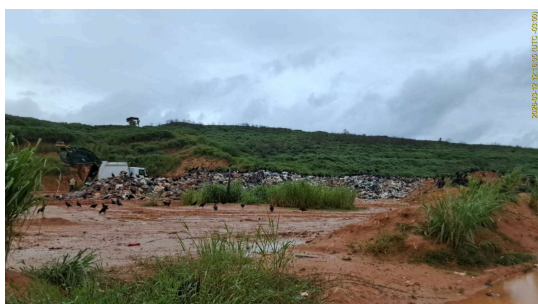
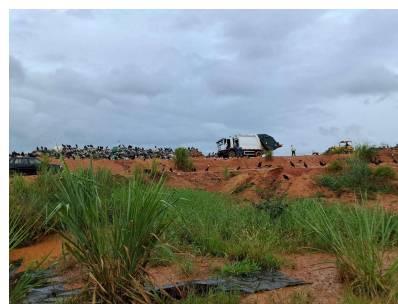
<b>Fiscalizado</b>	Aterro Municipal
<b>Data de início da fiscalização</b>	12/03/2026
<b>Data de término da fiscalização</b>	12/03/2026
<b>Observações Gerais</b>	As atividades de recobrimento dos resíduos estavam comprometidas em razão do volume de chuvas. Verificou-se presença excessiva de aves (urubus). Licença de Operação próxima ao vencimento, conforme anexo.

Foto 1 - Taludes

Foto 5 - Disposição de resíduos

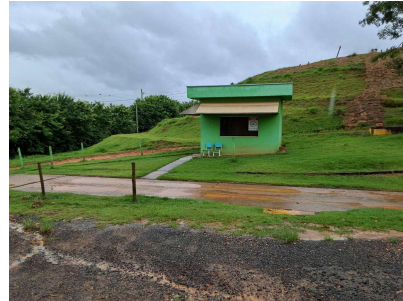
Foto 10 - Balança

[DFI7.3] Não manter registro das cargas recebidas na área de destinação final

Não Conforme

Balança está inoperante pois necessita manutenção

Subsistema	Código NC	Descricao NC	Prazo para solução
ATERRO MUNICIPAL - ITAPIRA	DFI-7.3	Não manter registro das cargas recebidas na área de destinação final	Em até 30 dias
Descarte irregular - R. Cônego Henrique M. Mattos	SLU-8.4	Não executar serviço de limpeza corretiva de deposições irregulares conforme plano operacional	Imediato
Descarte irregular - R. João Batista Bozzi	SLU-8.4	Não executar serviço de limpeza corretiva de deposições irregulares conforme plano operacional	Imediato
Disposição de Resíduos Volumosos e Verdes	DFI-7.2	Destinar resíduos sólidos de forma ou em local sem licenciamento ambiental válido	Imediato
Veículo de Coleta	COL-3.4	Não dispor, no veículo de coleta, de equipamentos para a coleta de resíduos eventualmente derramados na via	Em até 30 dias

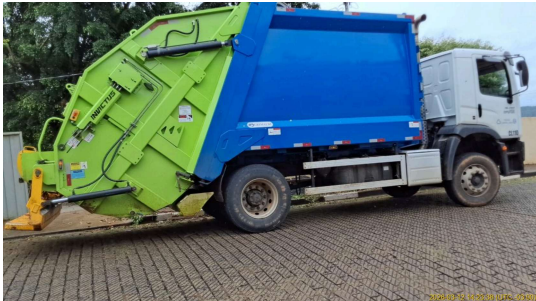
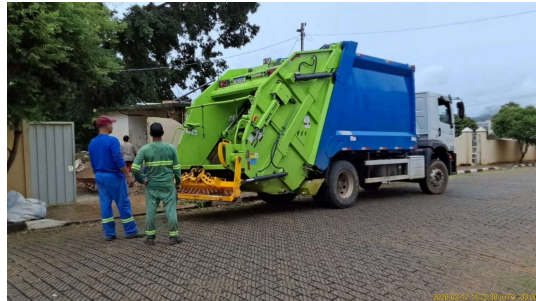
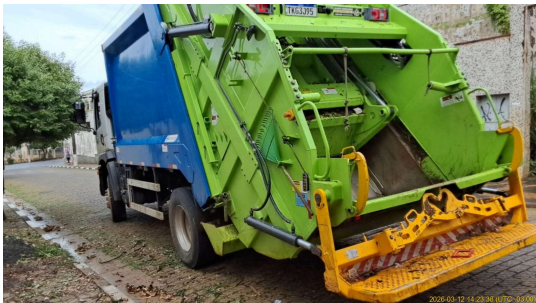
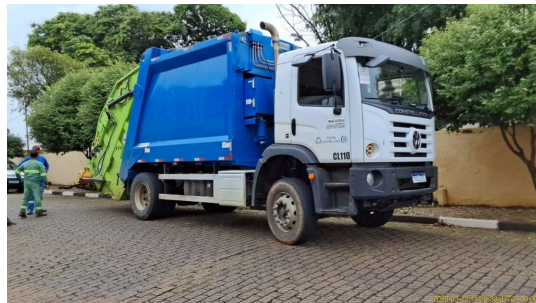
Foto 1 - Veículo de coleta

[COL3.4] Não dispor, no veículo de coleta, de equipamentos para a coleta de resíduos eventualmente derramados na via

Não Conforme

Inexistência de pá para coleta de materiais derramados

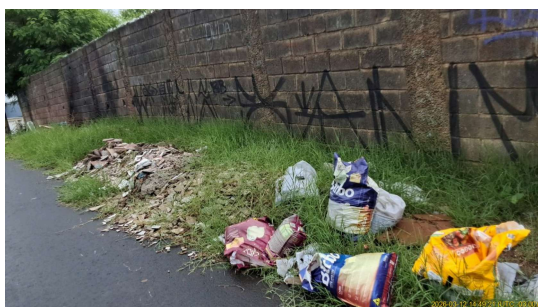
**Foto 1** - Descarte irregular

**Foto 2** - Descarte irregular

[SLU8.4] Não executar serviço de limpeza corretiva de deposições irregulares conforme plano operacional

**Não Conforme**

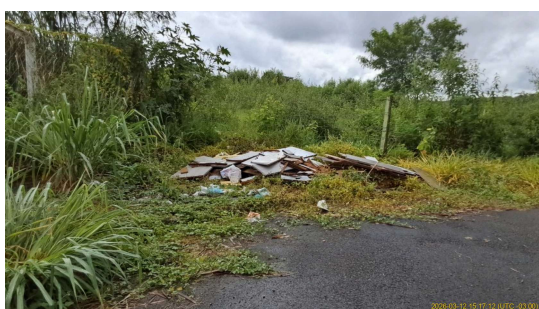
Foto 1 - Descarte irregular

[SLU8.4] Não executar serviço de limpeza corretiva de deposições irregulares conforme plano operacional Não Conforme

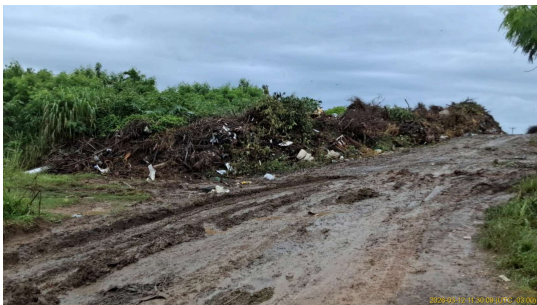
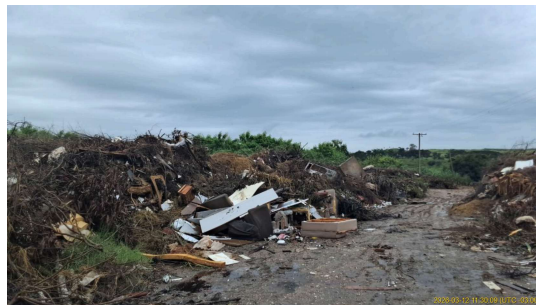
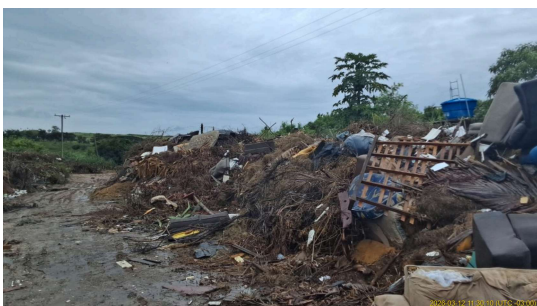
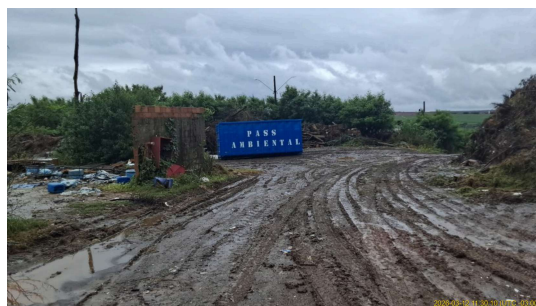
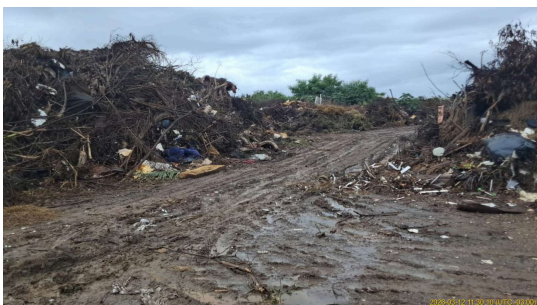
<b>Data de início da fiscalização</b>	12/03/2026
<b>Data de término da fiscalização</b>	12/03/2026
<b>Observações Gerais</b>	Há um contrato vigente de locação de caçamba para acomodação e destinação de resíduos verdes. No entanto, local apresenta grande volume de materiais diversos acumulados.

**[DFI7.2] Destinar resíduos sólidos de forma ou em local sem licenciamento ambiental válido**

**Não Conforme**
