## Relatório de Fiscalização

### RELATÓRIO DE FISCALIZAÇÃO TÉCNICA DOS SISTEMAS DE MANEJO DE RESÍDUOS SÓLIDOS URBANOS E LIMPEZA URBANA DO MUNICÍPIO DE RIO DAS PEDRAS

PRESTADOR: Prefeitura de Rio das Pedras

Americana, abril de 2026

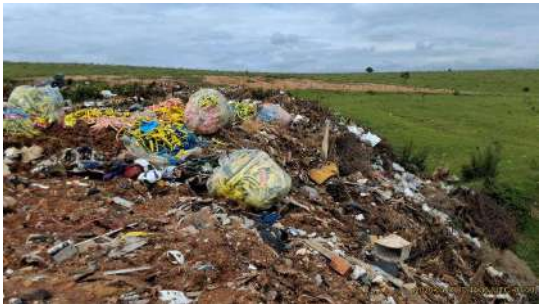
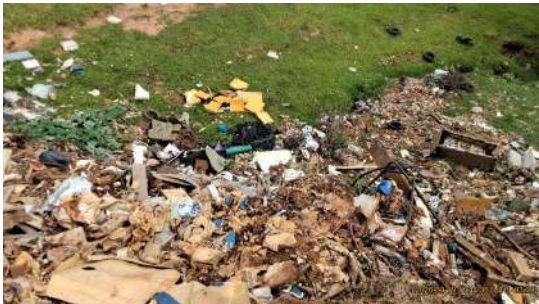
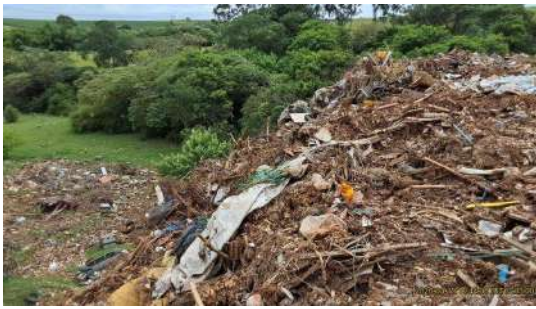
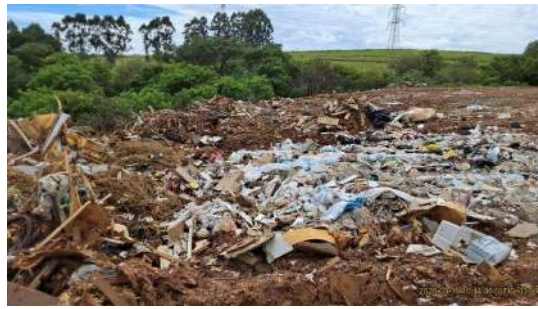
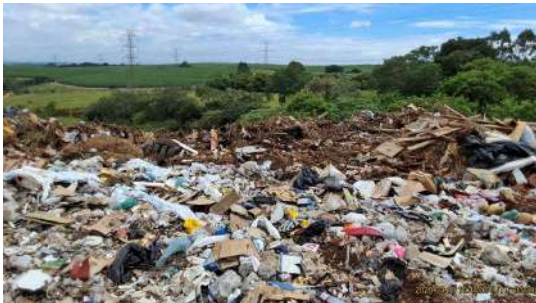
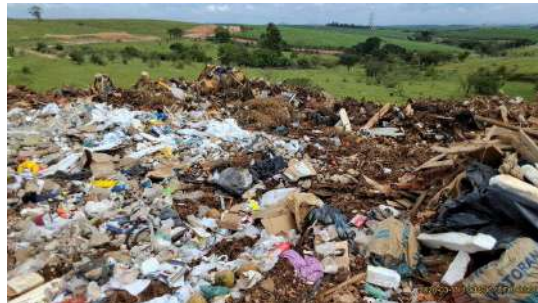
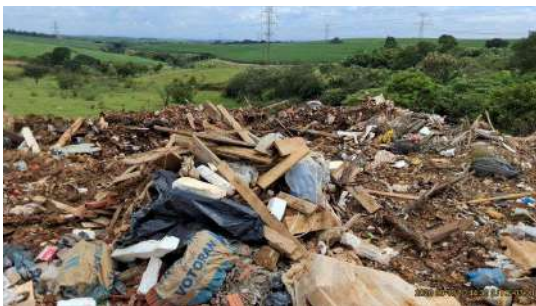
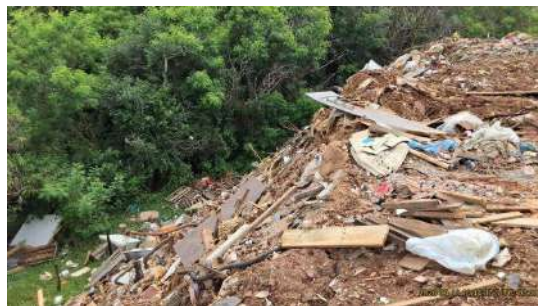
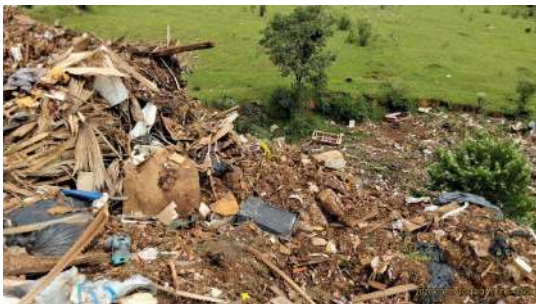
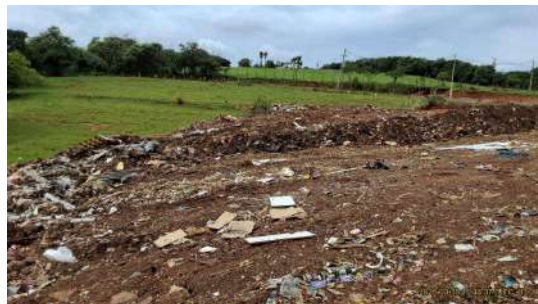
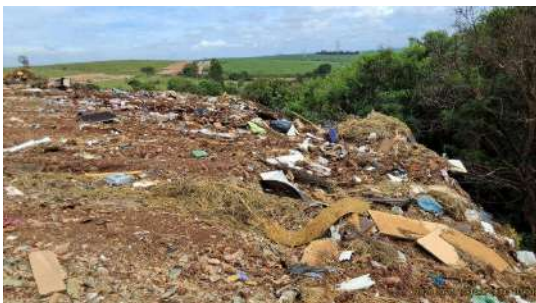
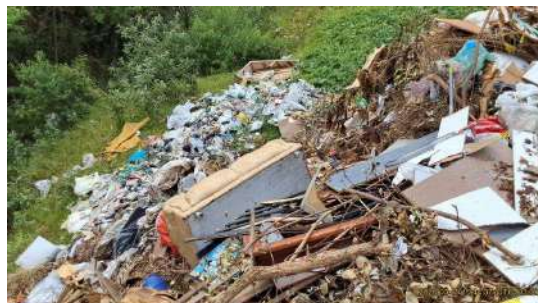
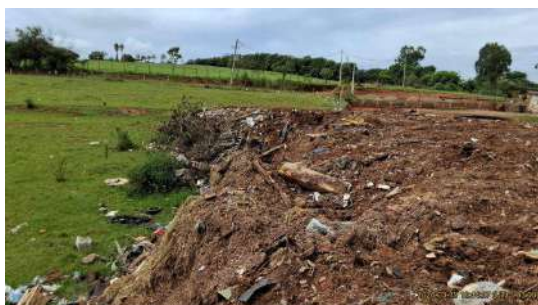
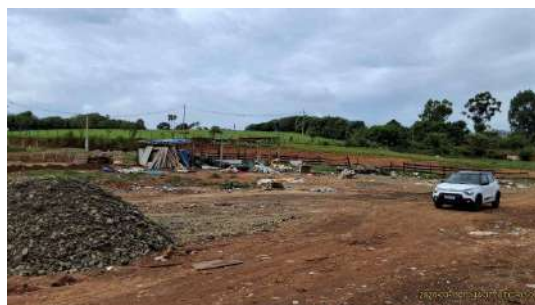
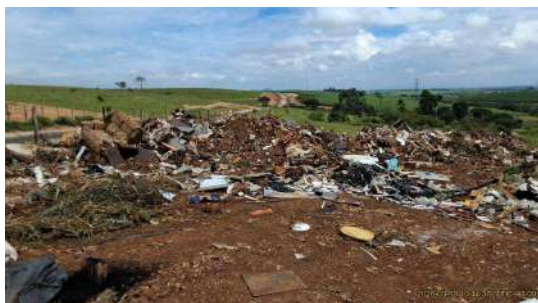
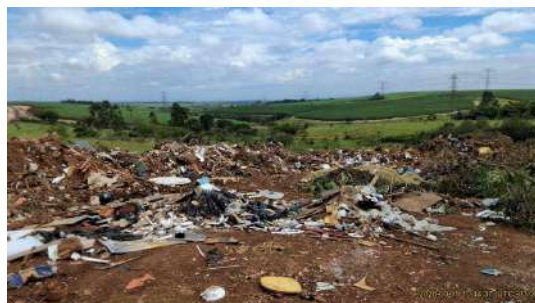
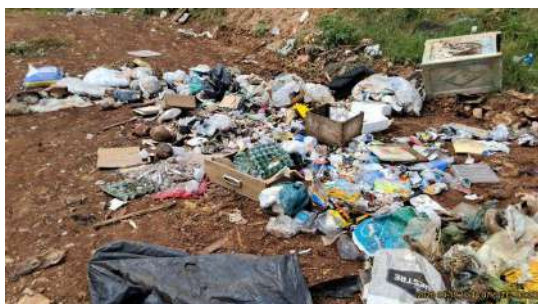
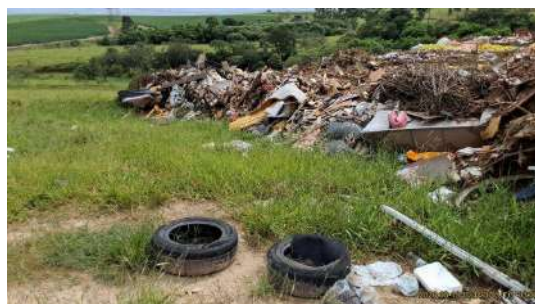
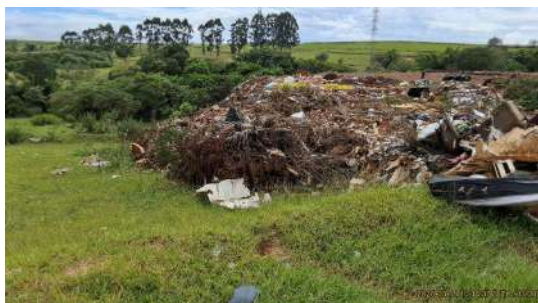
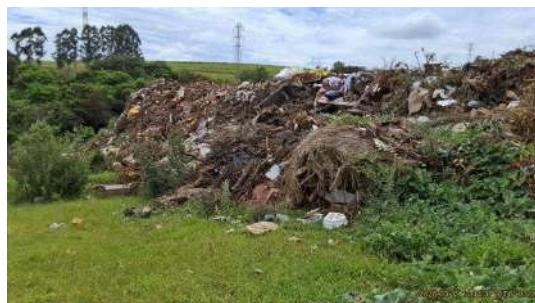
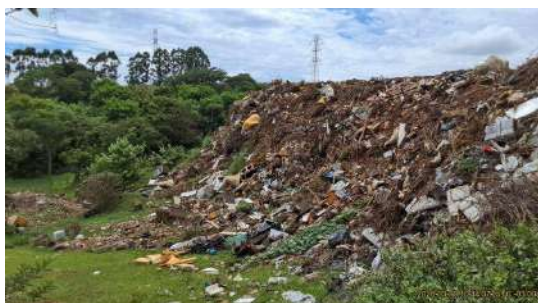
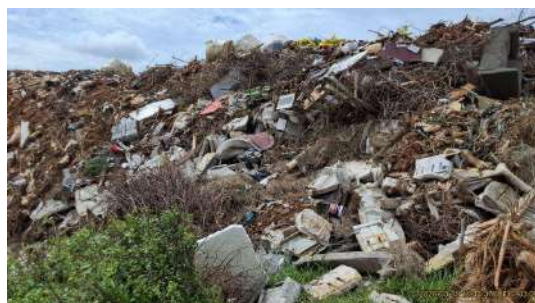
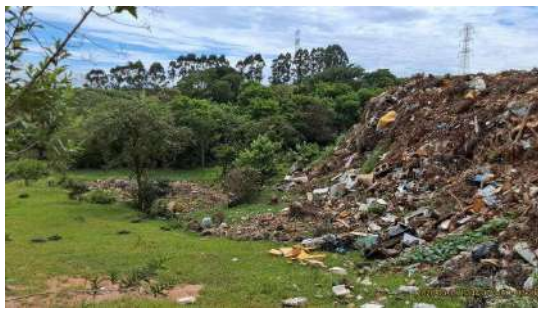
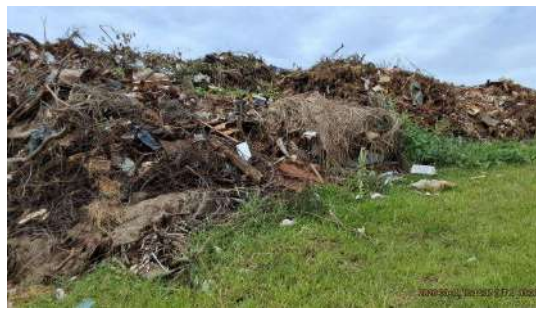
Fotos de [PEV4.0]

O local vistoriado está situado na estrada que liga o município de Rio das Pedras ao município de Saltinho. Durante a inspeção, foram constatadas condições inadequadas de acondicionamento e manejo dos resíduos, bem como a ausência completa da infraestrutura mínima necessária para o funcionamento de um ecoponto. O espaço não possui isolamento ou cercamento, carece de pessoal habilitado para recepção e orientação dos munícipes, não dispõe de controle de entrada e de registro dos materiais recebidos e não apresenta placa de identificação ou orientações operacionais. Observou-se ainda o acúmulo generalizado de resíduos de diferentes classes, sem qualquer segregação ou disposição organizada.

As condições encontradas descaracterizam completamente a finalidade de um ecoponto, configurando-se, na prática, um ponto de descarte irregular de grande porte, com características semelhantes, guardadas as devidas proporções, a um lixão a céu aberto. Verificou-se, inclusive, a presença de pessoas morando no local e realizando atividades de catação de recicláveis, fato que amplia os riscos sociais, sanitários e ambientais, além de evidenciar falhas na fiscalização. O acúmulo prolongado de resíduos, muitos deles parcialmente

soterrados, resultou na formação de um talude de material heterogêneo, aumentando o risco de instabilidade, erosão e a possibilidade de contaminação do solo, bem como a proliferação de vetores. Também foram observados indícios de queima irregular de resíduos.

| Observações Gerais | No conjunto das verificações, constataam-se diversas inadequações na área, incluindo ausência de infraestrutura mínima, falhas no isolamento, deficiência na limpeza e organização, acúmulo excessivo de resíduos, ausência de segregação adequada e falta de controle no recebimento, comprometendo as condições operacionais e a segurança do local. |

Para restabelecer condições mínimas de funcionamento, o município deve providenciar a retirada e destinação ambientalmente adequada de todos os resíduos depositados de forma irregular, incluindo o material soterrado que deu origem ao talude, bem como adotar medidas para mitigar os impactos já ocasionados na área. O município deve ainda providenciar a implantação da infraestrutura necessária ao funcionamento do ecoponto, contemplando cercamento, controle de acesso, áreas delimitadas e identificadas para cada tipo de resíduo, disponibilização de caçambas adequadas, instalação de placas de identificação e orientações operacionais, além da alocação de equipe responsável para condução das atividades e atendimento aos usuários. Também deve ser providenciado o reforço de mecanismos de fiscalização e segurança, visando evitar novos descartes irregulares, e a implementação de ações contínuas de educação ambiental para orientar a população quanto ao uso adequado do espaço. Considerando a criticidade observada, a necessidade de adequação do local é classificada como alta prioridade.

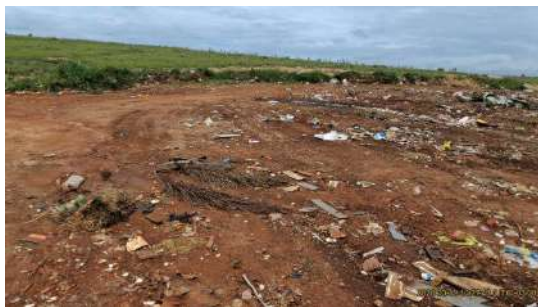
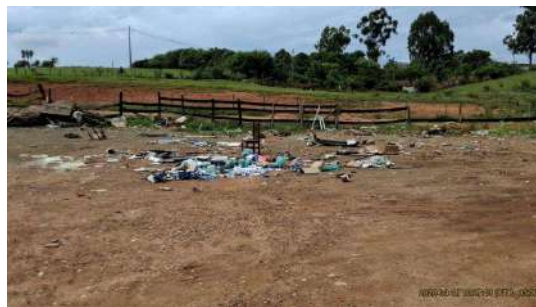
Fotos de [PEV4.1]

[PEV4.1] Não manter condições adequadas de limpeza na área

Verificou-se que a área não apresenta condições adequadas de limpeza, com presença de resíduos espalhados e acúmulo de materiais, evidenciando falhas na manutenção e conservação do local.

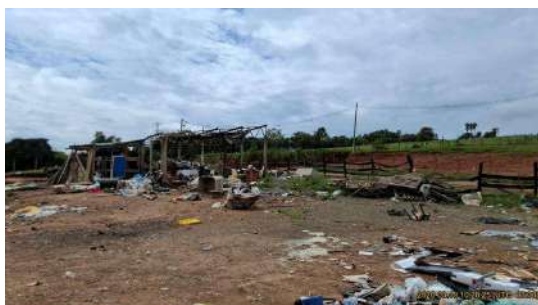
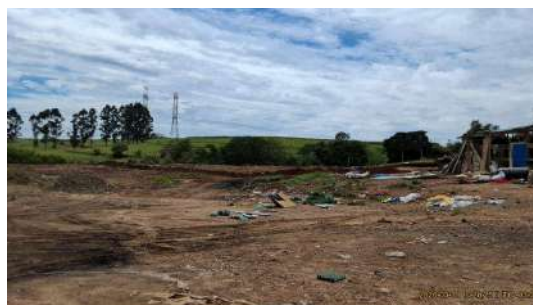
Fotos de [PEV4.2]

[PEV4.2] Não manter condições adequadas de conservação na área

Verificou-se que a área não apresenta condições adequadas de conservação, caracterizada pela ausência de infraestrutura mínima e organização, comprometendo a adequada operação do local.

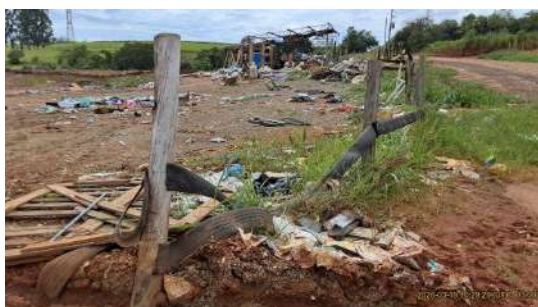
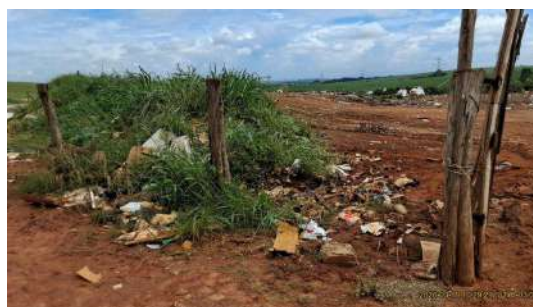
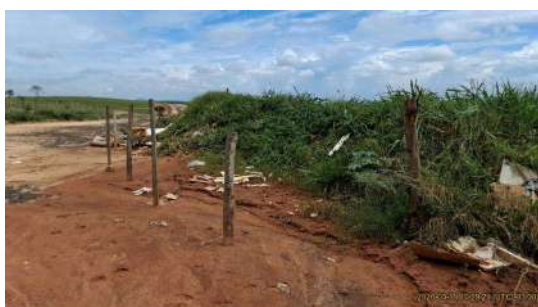
Fotos de [PEV4.3]

[PEV4.3] Não manter isolamento adequado na área

Verificou-se isolamento inadequado, com cercamento parcial e trechos sem fechamento, permitindo acesso irrestrito ao local.

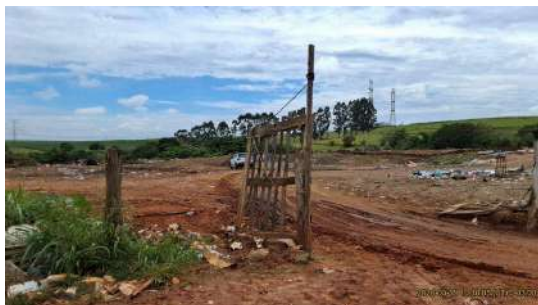
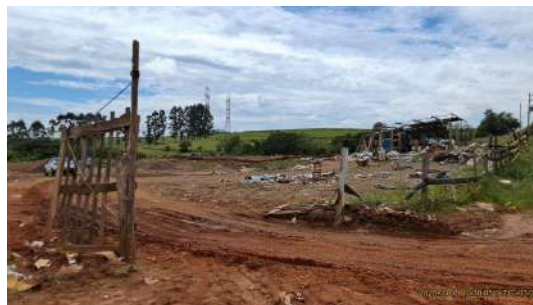
#### Fotos de [PEV4.4]

[PEV4.4] Não manter identificação adequada da área com horário de funcionamento e materiais recebidos

Verificou-se ausência de identificação adequada da área, sem informações sobre horário de funcionamento e materiais recebidos.

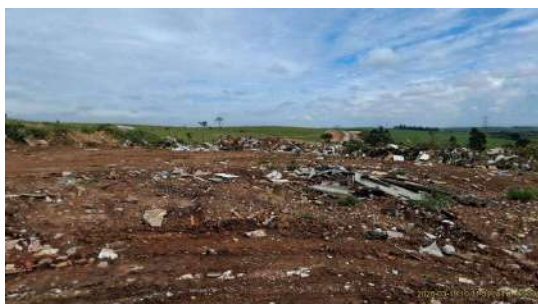
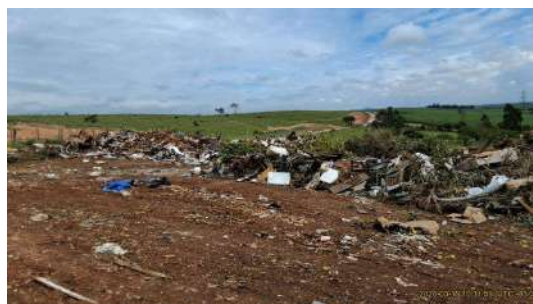
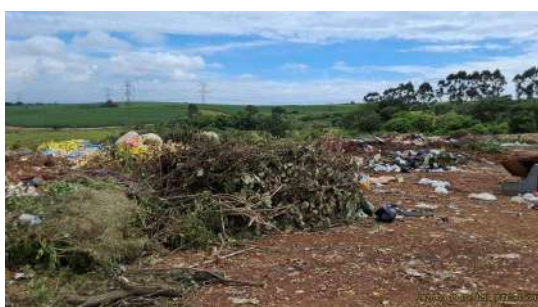
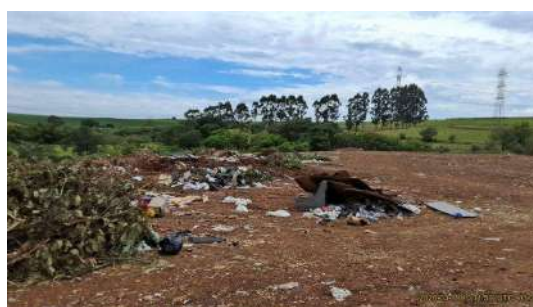
#### Fotos de [PEV4.6]

[PEV4.6] Não manter segregação adequada dos resíduos recebidos

Verificou-se ausência de controle adequado no recebimento de resíduos, sem registro ou monitoramento das entradas no local.

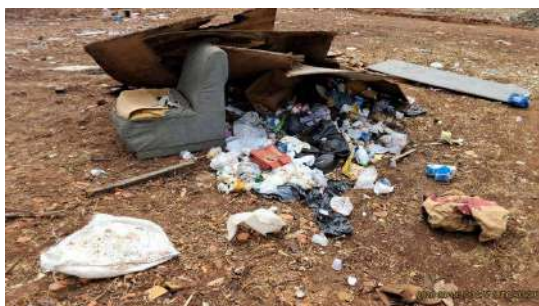
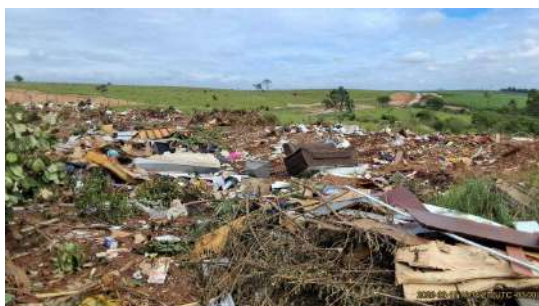
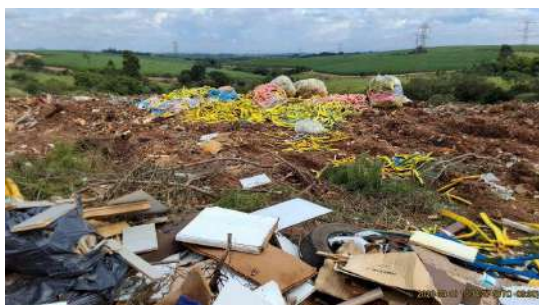
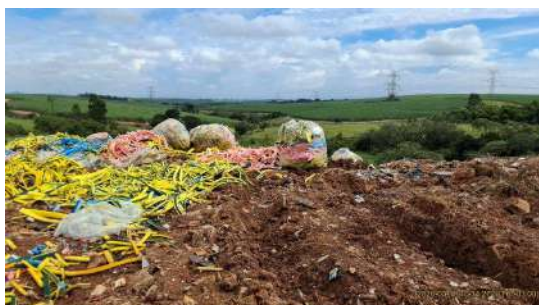
**Fotos de [PEV4.9]**

[PEV4.9] Não manter o resíduo armazenado em condições que preservem sua integridade e evitem riscos

Verificou-se que os resíduos não estão armazenados em condições adequadas, comprometendo sua integridade e apresentando potenciais riscos no local.

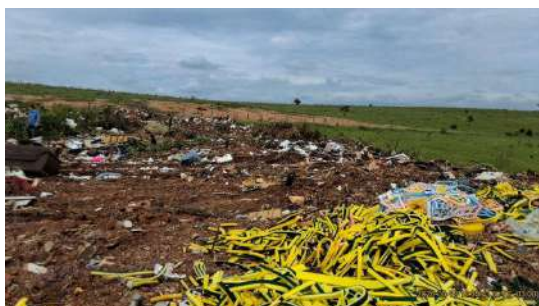
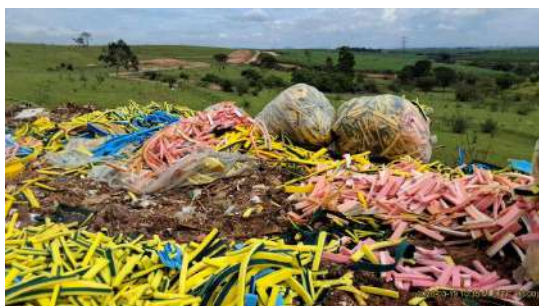
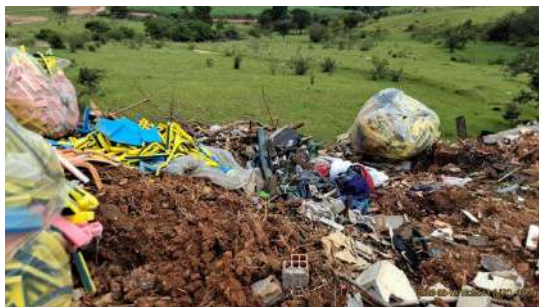
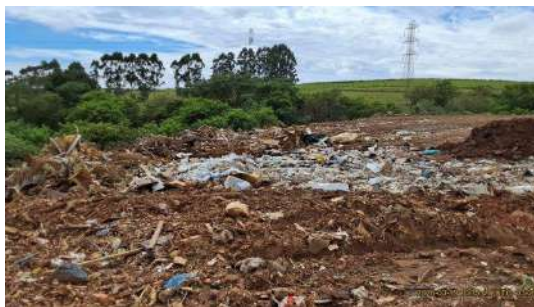
**Fotos de [PEV4.10]**

**[PEV4.10] Não realizar destinação segregada dos resíduos recebidos**

Verificou-se a mistura de diferentes tipos de resíduos, sem segregação adequada no local.

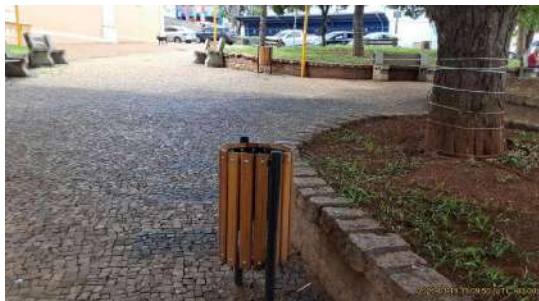
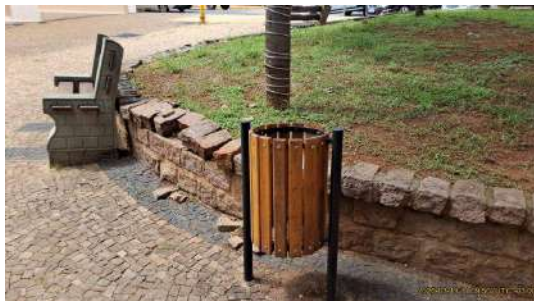
### Fotos de [COL3.0]

Sistema de coleta adequado, com dispositivos de acondicionamento bem conservados; porém, não foram verificadas sacolas para coleta nos coletores.

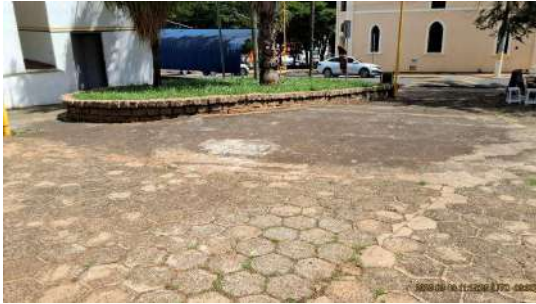
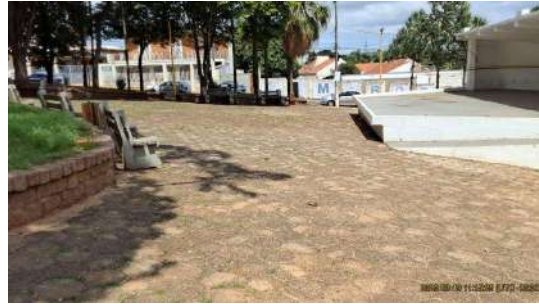
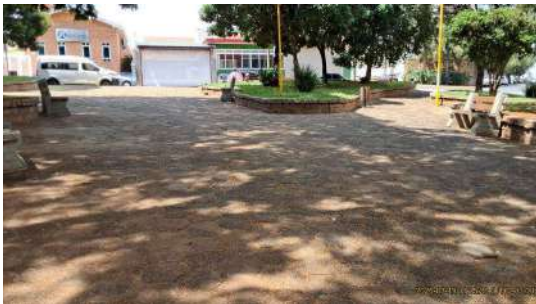
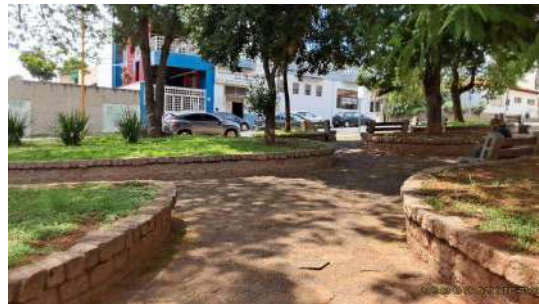
##### Fotos de [SLU8.0]

| <b>Observações Gerais</b> | Condição adequada de limpeza e conservação do local. |

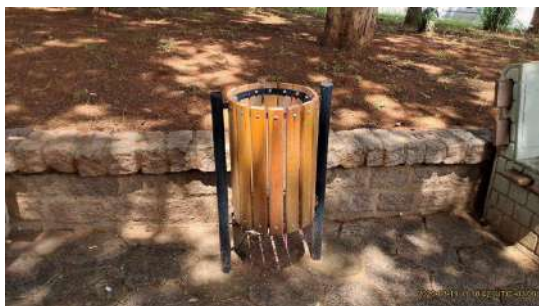
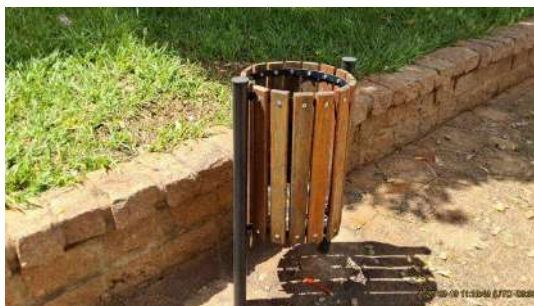
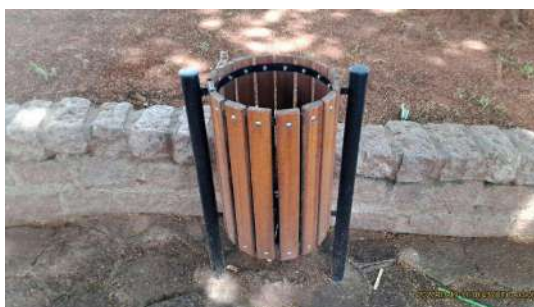
#### Fotos de [COL3.0]

| <b>Observações Gerais</b> | As lixeiras encontram-se em bom estado de conservação. Recomenda-se avaliar a utilização de sacos de acondicionamento, com o objetivo de facilitar as atividades de coleta e limpeza. |

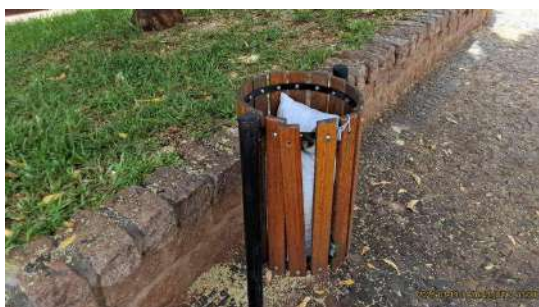
Foto 3 - Realizar reparo.

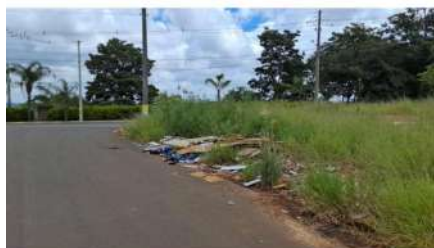
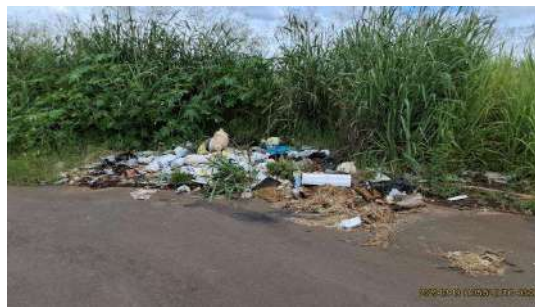
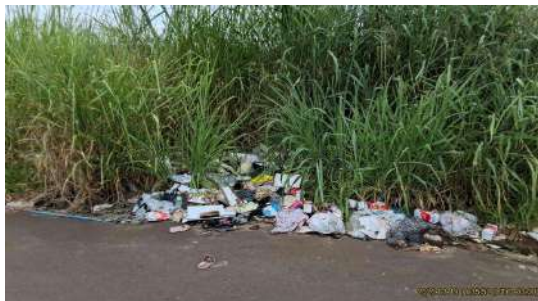
#### Fotos de [SLU8.4]

Constatou-se a ocorrência de pontos de descarte irregular de resíduos na Rua Teresa Stopa Barbosa, na Rua Euclides Bonassa (esquina com a Av. Pref. Nicolau Marino) e na Rua Maria Natalina Tobaldini Roncato.

| Observações Gerais | Foi identificado descarte irregular nas proximidades das ruas Tereza Stopa Barbosa, Euclides Bonassa e Maria Natalina Roncato. É necessária a realização da limpeza do local. |

[SLU8.4] Não executar serviço de limpeza corretiva de deposições irregulares conforme plano operacional

Verificou-se a necessidade de adoção de providências para remoção dos resíduos dispostos indevidamente, com encaminhamento para destinação ambientalmente adequada, bem como para recuperação das áreas afetadas.

Recomenda-se que o Município implemente medidas corretivas e preventivas de caráter contínuo, incluindo o reforço das ações de fiscalização, a adoção das sanções administrativas cabíveis aos responsáveis, a implantação de mecanismos de monitoramento, quando tecnicamente viável, a instalação de sinalização de proibição de descarte irregular e a ampla divulgação institucional das ações de controle realizadas. Tais medidas visam coibir a reincidência das irregularidades.

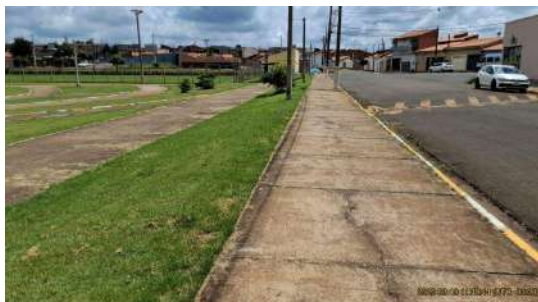
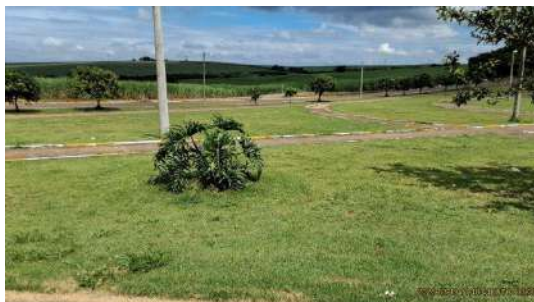
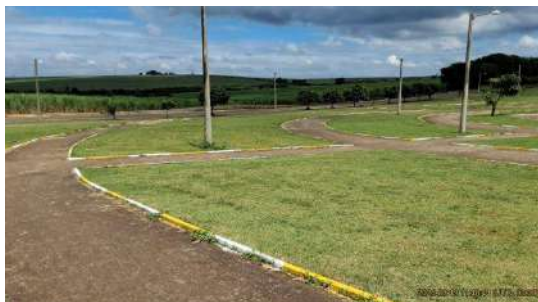
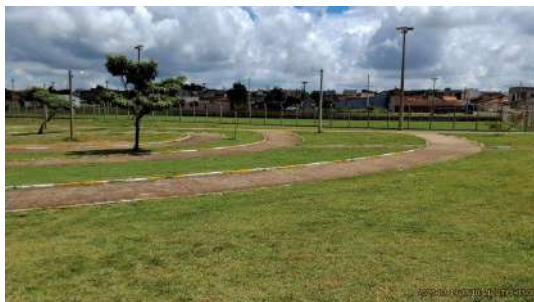
### Fotos de [SLU8.0]

| Observações Gerais | Condição adequada de limpeza e conservação do local. |
