## Relatório de Fiscalização

**RELATÓRIO DE FISCALIZAÇÃO TÉCNICA DOS SISTEMAS DE MANEJO DE RESÍDUOS SÓLIDOS  
URBANOS E LIMPEZA URBANA DO MUNICÍPIO DE BARRETOS  
PRESTADOR: Serviço Autônomo de Água e Esgoto de Barretos (SAAEB).  
Fiscalização das Condições Gerais da Prestação dos Serviços  
Americana, abril de 2026**

Novo Item Fiscalizado 14.582 - Usina de triagem (SAAEB - Barretos)

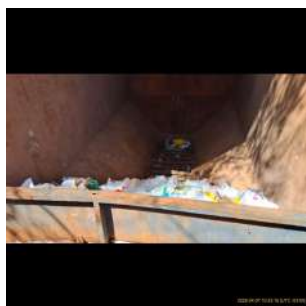
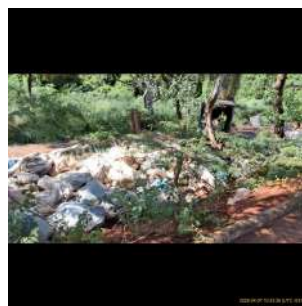
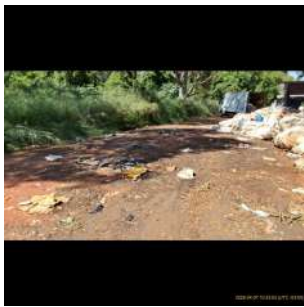
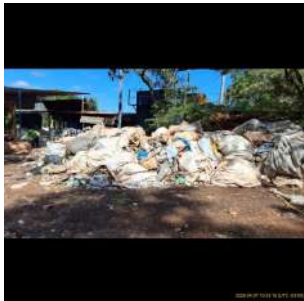
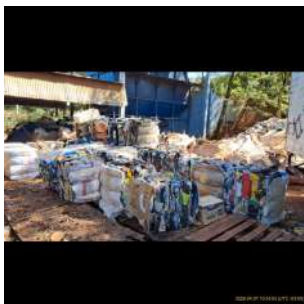
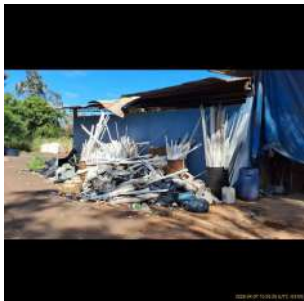
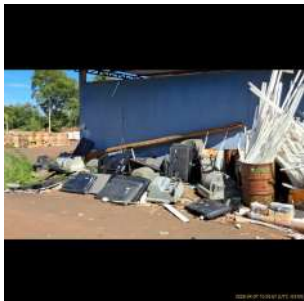
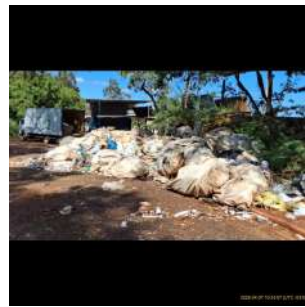
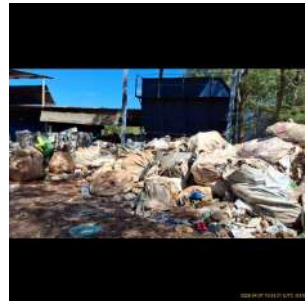
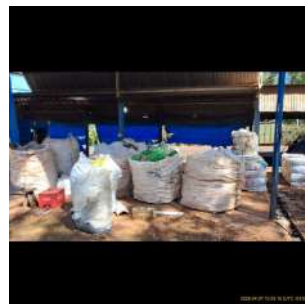
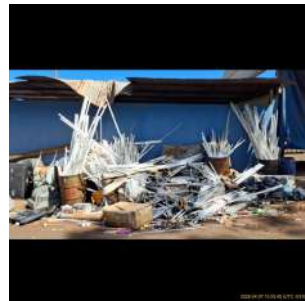
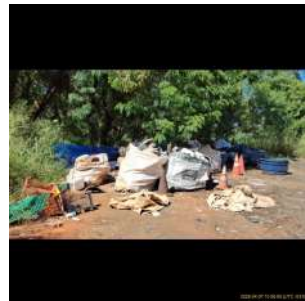
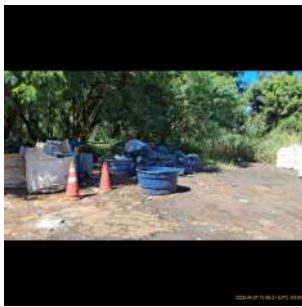
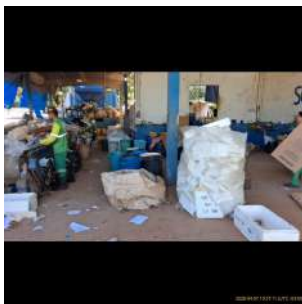
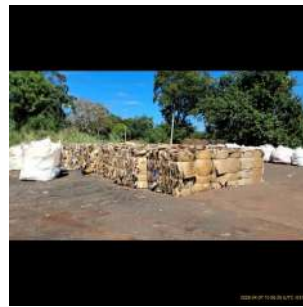
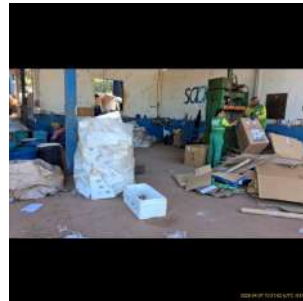
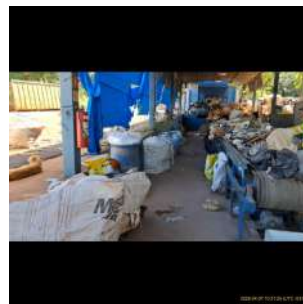
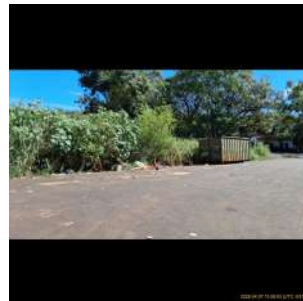
##### Fotos de [TRI5.0]

No pavilhão, foi observada desorganização na recepção dos materiais, com acúmulo excessivo, dificultando o processo de transferência para a esteira. Alguns materiais permanecem por muito tempo na parte inferior, sem passar pela triagem, o que pode levar à decomposição de materiais misturados, resultando em mau cheiro e atração de vetores.

Ainda no galpão, foi observada a presença de grande quantidade de resíduos espalhados pelo piso e na parte externa evidenciando a necessidade de aprimorar as práticas de limpeza e organização do ambiente. Na área externa do pátio, verificou-se o acondicionamento inadequado de lâmpadas fluorescentes e de LED, além de resíduos eletroeletrônicos, incluindo televisores, armazenados sem a devida cobertura ou proteção. Constatou-se, entretanto, que na parte superior do galpão existem coletores específicos destinados ao acondicionamento adequado de pilhas e baterias.

| <b>Observações Gerais</b> | A área de triagem opera sem licença vigente do Corpo de Bombeiros, apresenta falhas no armazenamento e segregação de resíduos perigosos e acúmulo excessivo de resíduos condicionados em bags, mantidos por período prolongado acima da capacidade do local, com emissão de mau odor e risco sanitário. Constatou-se ainda água parada em caixa de drenagem de águas pluviais, indicando necessidade de limpeza e desobstrução. |

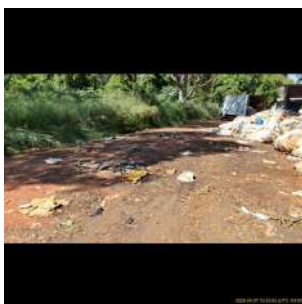
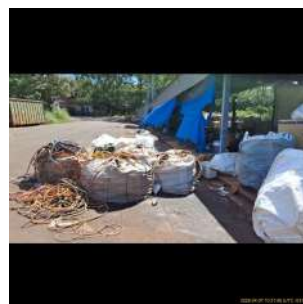
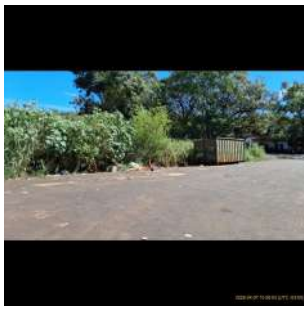
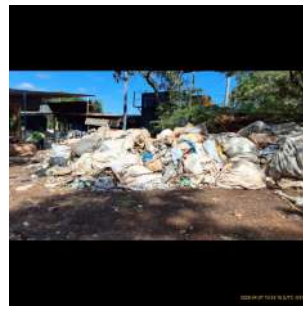
Fotos de [TRI5.1]

[TRI5.1] Não manter condições adequadas de limpeza na unidade

Não Conforme

| Subsistema | Código NC | Descricao_NC | Prazo para solução |
|---|---|---|---|
| Usina de triagem | TRI-5.1 | Não manter condições adequadas de limpeza na unidade | Imediato |

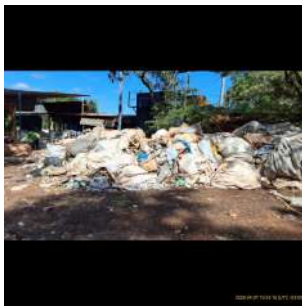
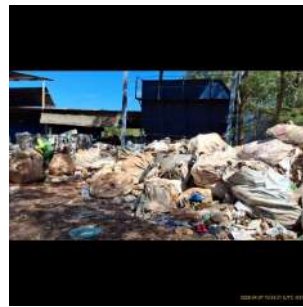
Fotos de [TRI5.4]

[TRI5.4] Não manter o resíduo armazenado em volume compatível com a capacidade e as condições do local

Verificou-se acúmulo expressivo de resíduos acondicionados em bags, em volume superior ao compatível com a capacidade operacional e as condições do local, permanecendo armazenados por período prolongado aguardando triagem.

| Subsistema | Código NC | Descricao_NC | Prazo para solução |
|---|---|---|---|
| Usina de triagem | TRI-5.4 | Não manter o resíduo armazenado em volume compatível com a capacidade e as condições do local | Em até 30 dias |

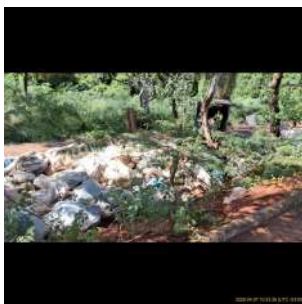
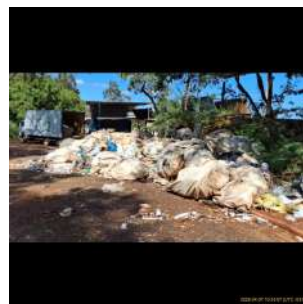
Fotos de [TRI5.5]

[TRI5.5] Não manter o resíduo armazenado em condições que preservem sua integridade e evitem riscos

Constatou-se grande volume de resíduos acondicionados em bags, porém mantidos aguardando triagem por período prolongado. O tempo excessivo de exposição tem resultado em início de degradação e liberação de mau odor, caracterizando risco sanitário, em desacordo com a necessidade de gerenciamento que evite riscos decorrentes da permanência prolongada dos resíduos.

| Subsistema | Código NC | Descricao_NC | Prazo para solução |
|---|---|---|---|
| Usina de triagem | TRI-5.5 | Não manter o resíduo armazenado em condições que preservem sua integridade e evitem riscos | Em até 30 dias |

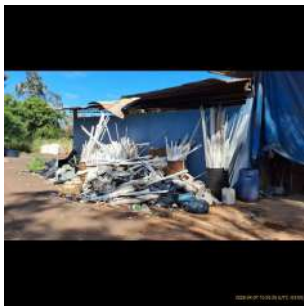
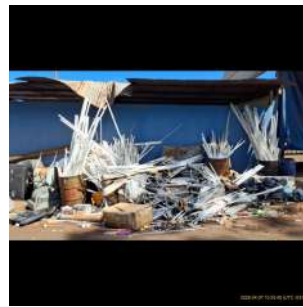
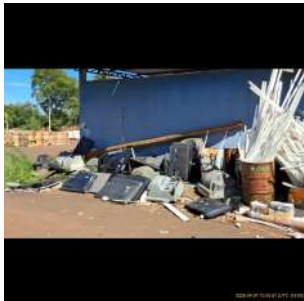
Fotos de [TRI5.8]

[TRI5.8] Não manter segregação adequada entre resíduos perigosos e demais resíduos

Constatou-se a presença de expressiva quantidade de lâmpadas LED e fluorescentes, bem como de equipamentos eletroeletrônicos (telas planas e televisores de tubo), dispostos sem a devida segregação, em área com cobertura inadequada. A forma de armazenamento adotada expõe resíduos classificados como perigosos à ação de intempéries e ao contato com outros materiais, em desacordo com as práticas mínimas de acondicionamento e segurança ambiental.

| Subsistema | Código NC | Descricao_NC | Prazo para solução |
|---|---|---|---|
| Usina de triagem | TRI-5.8 | Não manter segregação adequada entre resíduos perigosos e demais resíduos | Em até 30 dias |

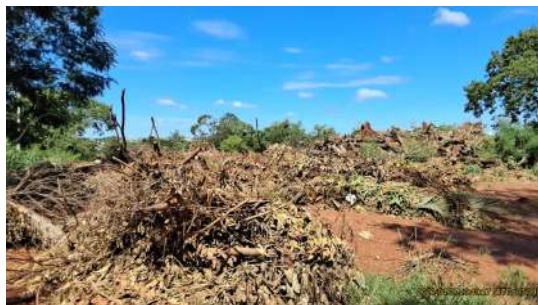
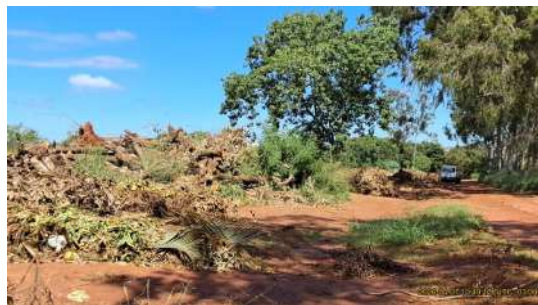
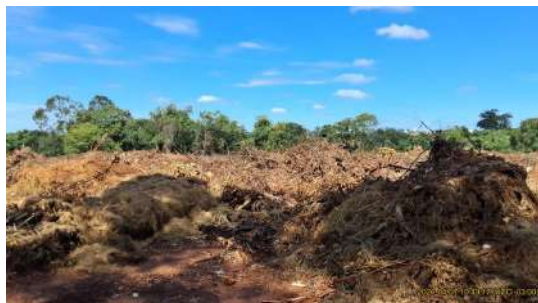
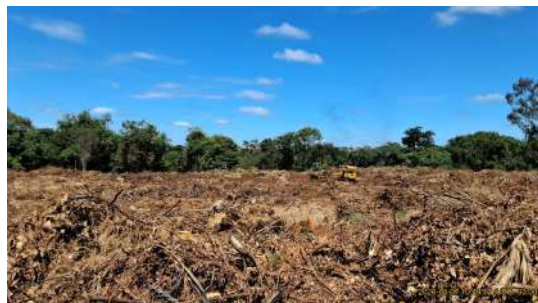
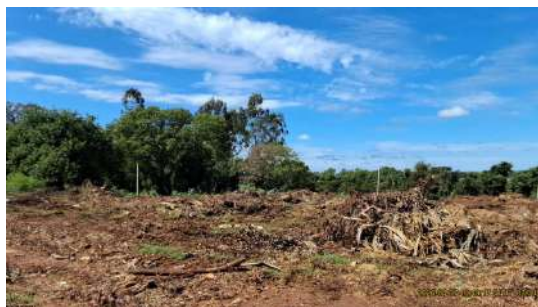
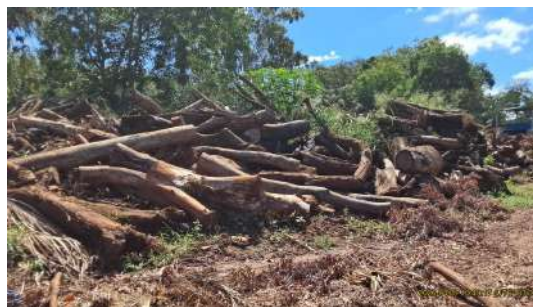
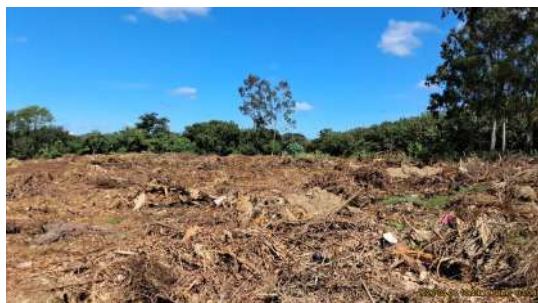
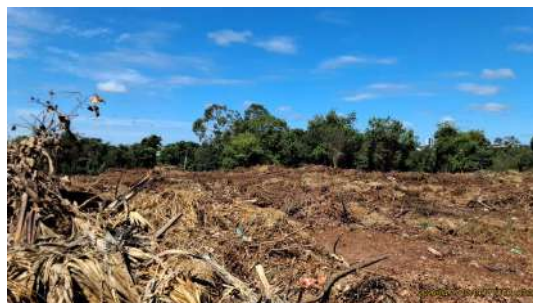
##### Fotos de [DFI7.0]

O Município mantém área específica, cercada e de acesso controlado, destinada exclusivamente ao manejo de resíduos vegetais provenientes de podas e limpezas urbanas. O local apresenta espaço adequado para as operações, com segregação de troncos e galhadas, compactação com trator esteira para redução de volume e manejo periódico sem ocorrência de queima. Parte do material é descarregada diretamente pelos caminhões municipais para posterior processamento. O município encontra-se em fase de estruturação de atividade de compostagem, em articulação com produtores rurais, visando ao aproveitamento do material triturado como insumo orgânico. A área, situada em zona rural, apresenta condições adequadas para apoio operacional e decomposição natural dos resíduos verdes.

| <b>Observações Gerais</b> | O Município mantém área própria, cercada e de acesso exclusivo da Prefeitura, destinada ao manejo de resíduos vegetais provenientes de podas e limpezas urbanas. No local, são recebidos apenas resíduos verdes. Observou-se manejo periódico, incluindo redução de volume com trator de esteira, bem como a ausência de queima. A área está situada em zona rural, apresentando condições adequadas para a decomposição natural do material vegetal, configurando-se como pátio de apoio para resíduos verdes. |

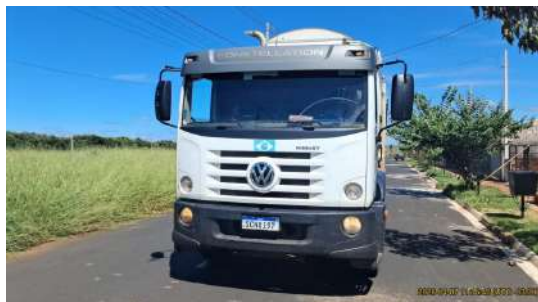
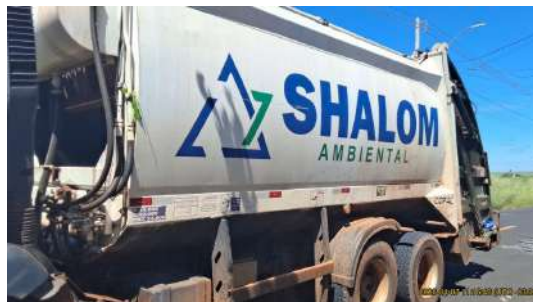
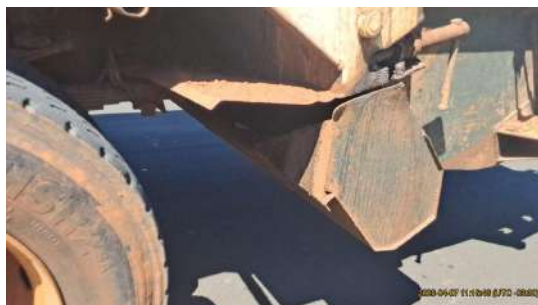
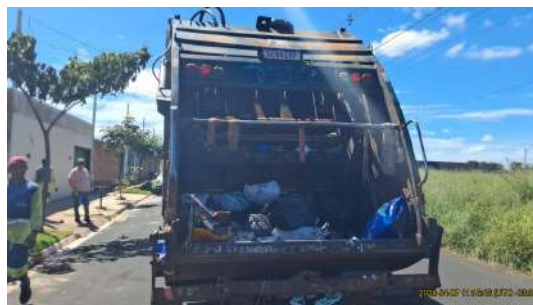
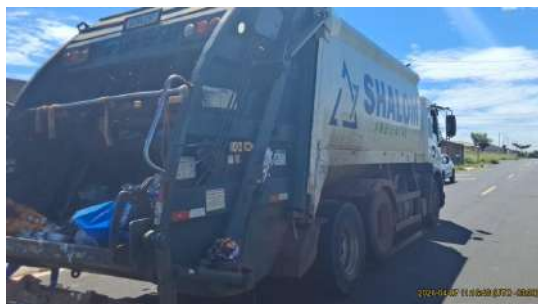
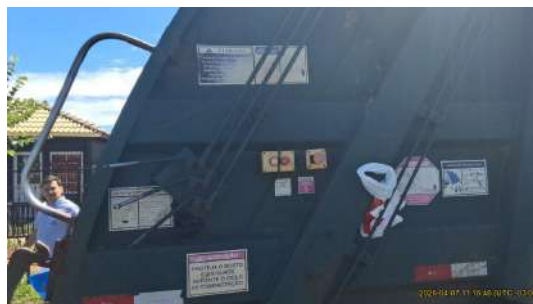
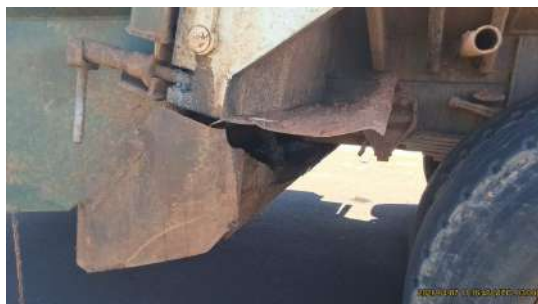
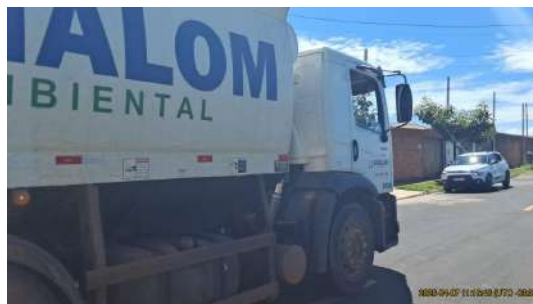
Fotos de [COL3.0]

Caminhão de coleta dotado de características técnicas e funcionais compatíveis com as atividades a serem executadas, atendendo às necessidades operacionais do serviço.

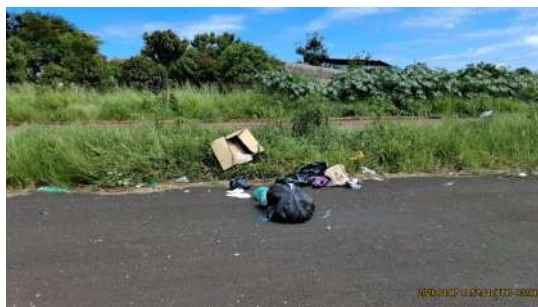
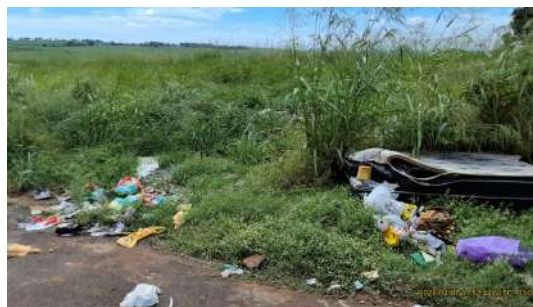
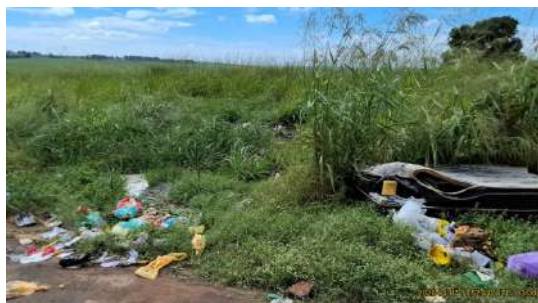
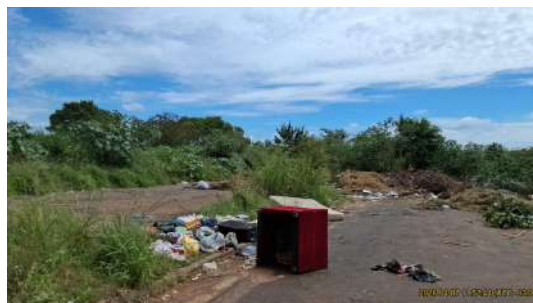
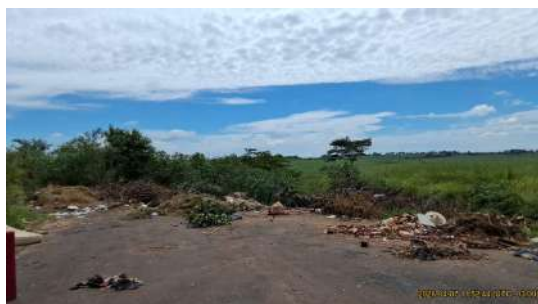
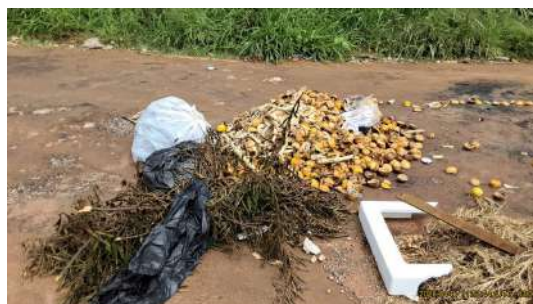
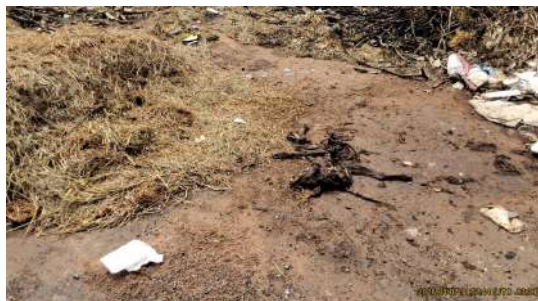
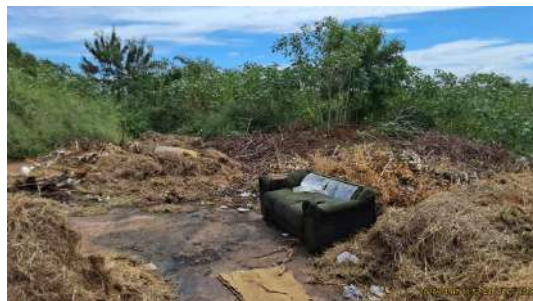
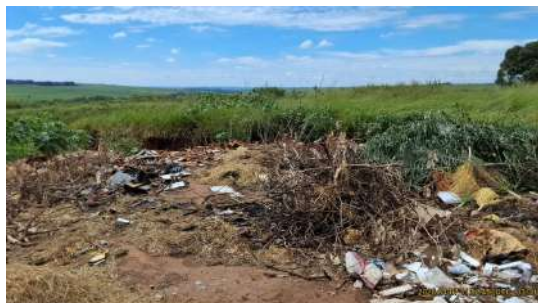
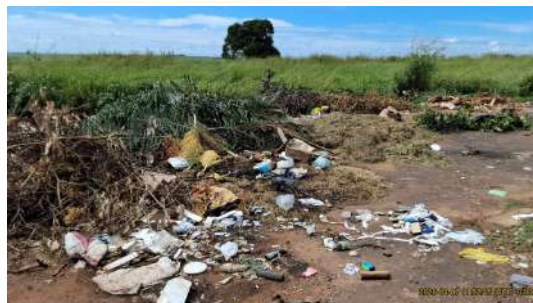
Fotos de [SLU8.4]

| Observações Gerais | Verificou-se descarte irregular de resíduos no local, devendo-se providenciar medidas corretivas e a limpeza da área. |

| [SLU8.4] Não executar serviço de limpeza corretiva de deposições irregulares conforme plano operacional | Não Conforme |
| [SLU8.4] Observações | Foi verificado o descarte inadequado de resíduos domiciliares e de parte de resíduos volumosos no local, sendo necessária providenciar a limpeza do local. |

| Subsistema | Código NC | Descricao_NC | Prazo para solução |
|---|---|---|---|
| Descarte irregular - TV. José Antônio Pedroso - Final | SLU-8.4 | Não executar serviço de limpeza corretiva de deposições irregulares conforme plano operacional | Imediato |

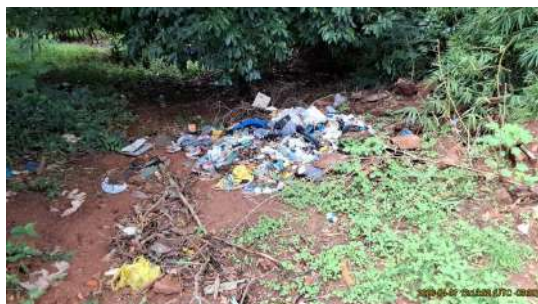
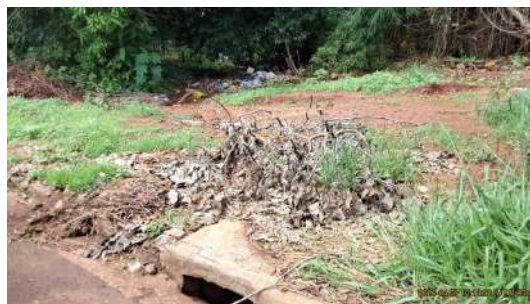
### Fotos de [SLU8.4]

[SLU8.4] Não executar serviço de limpeza corretiva de deposições irregulares conforme plano operacional

Foi verificado o descarte irregular de resíduos domiciliares, sendo necessário providenciar a limpeza do local.

| Subsistema | Código NC | Descricao_NC | Prazo para solução |
|---|---|---|---|
| Descarte irregular - Rua C-Dezessete | SLU-8.4 | Não executar serviço de limpeza corretiva de deposições irregulares conforme plano operacional | Imediato |
