Relatório de Fiscalização

RELATÓRIO DE FISCALIZAÇÃO TÉCNICA DOS SISTEMAS DE MANEJO DE RESÍDUOS SÓLIDOS URBANOS E LIMPEZA URBANA DO MUNICÍPIO DE IPEÚNA

PRESTADOR: Secretaria Municipal de Projetos e Obras, Serviços Públicos, Saneamento Básico e Meio Ambiente
Fiscalização das Condições Gerais da Prestação dos Serviços

Americana, abril de 2026

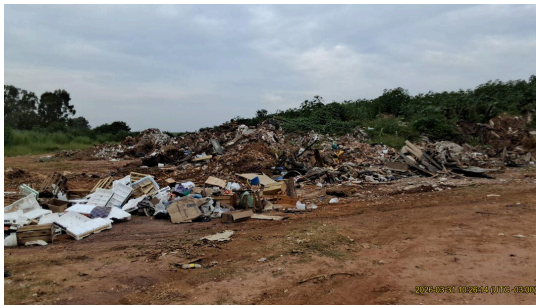
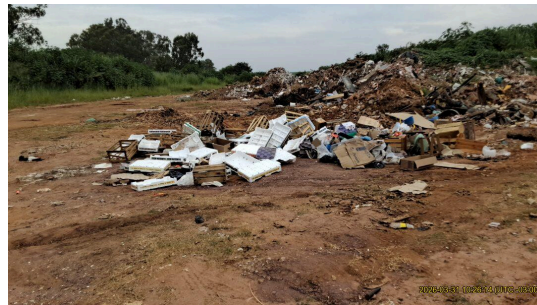
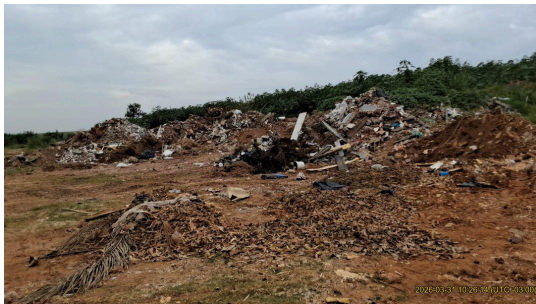
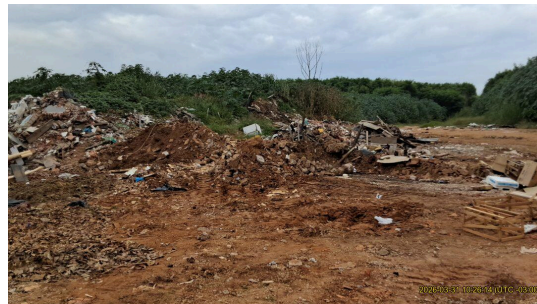
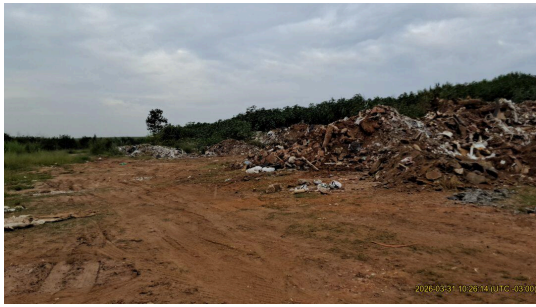
Fiscalizado	Rodovia SP 191 Km 91
Data de início da fiscalização	31/03/2026
Data de término da fiscalização	31/03/2026
Observações Gerais	Área com disposição de resíduos verdes, volumosos, inertes, e materiais diversos. Não há controle de acesso.

[DFI7.2] Destinar resíduos sólidos de forma ou em local sem licenciamento ambiental válido

Não Conforme

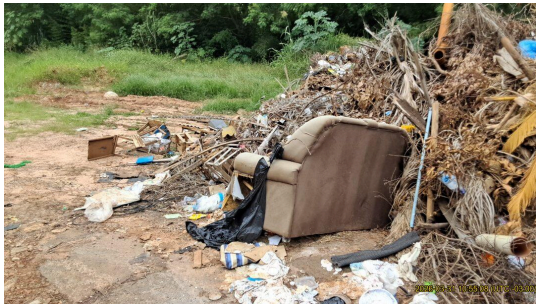
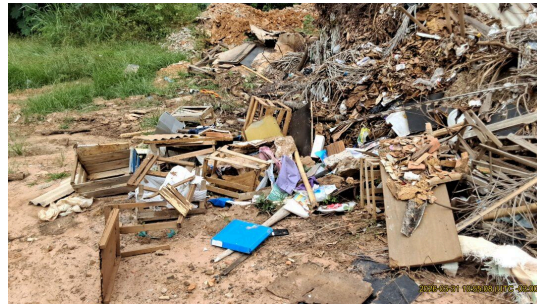
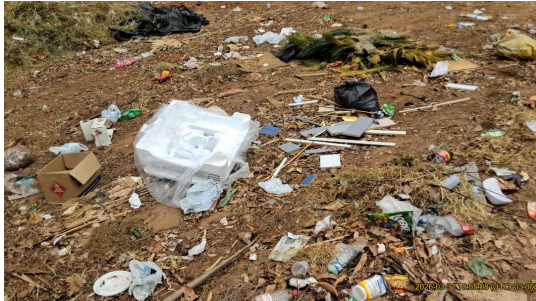
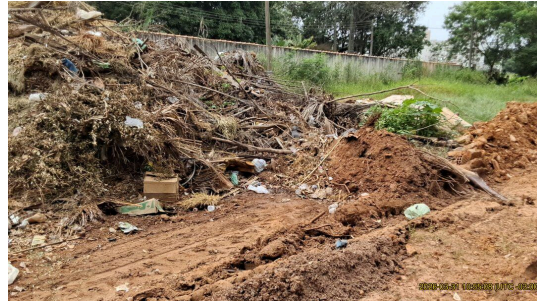
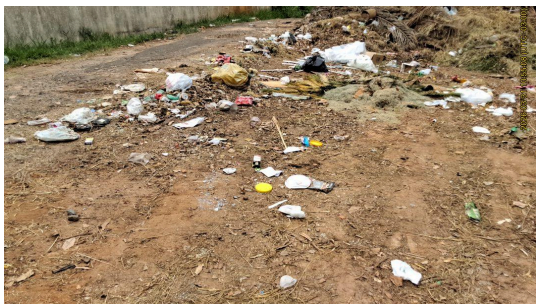
[SLU8.4] Não executar serviço de limpeza corretiva de deposições irregulares conforme plano operacional

Não Conforme

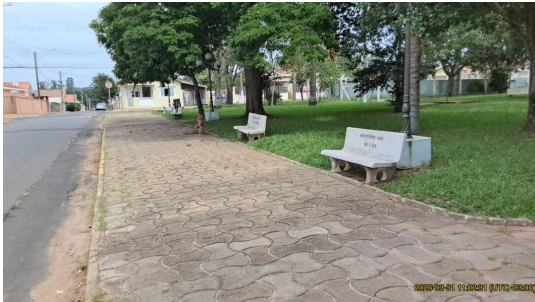
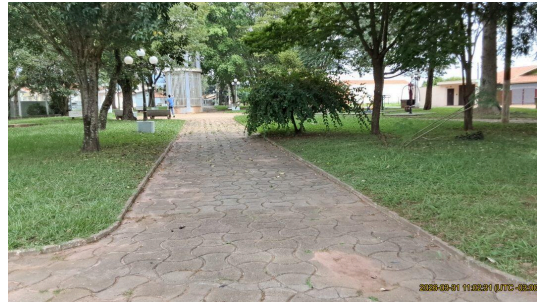
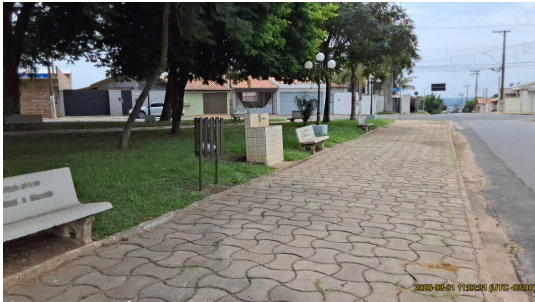
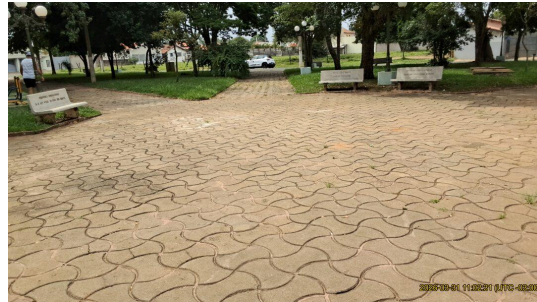
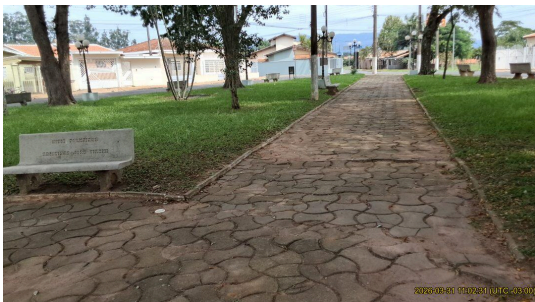
Fiscalizado	Praça Moacir Silva Bueno
Data de início da fiscalização	31/03/2026
Data de término da fiscalização	31/03/2026
Observações Gerais	Limpeza urbana, varrição, capina.

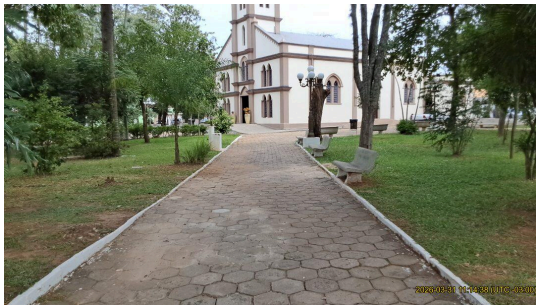
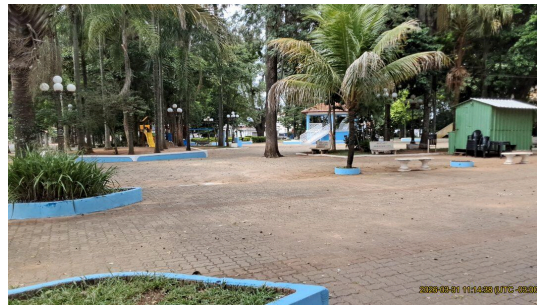
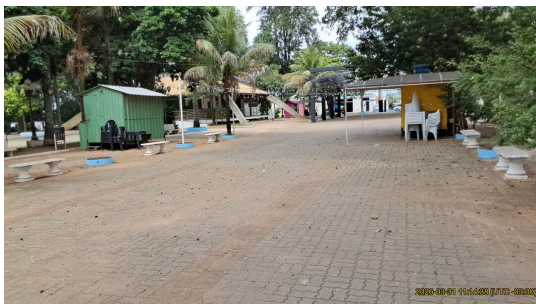
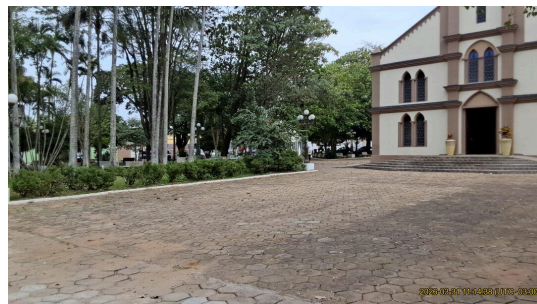
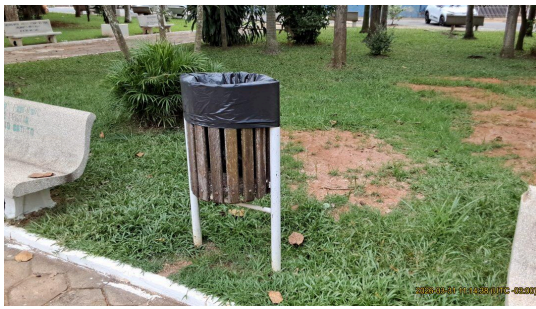
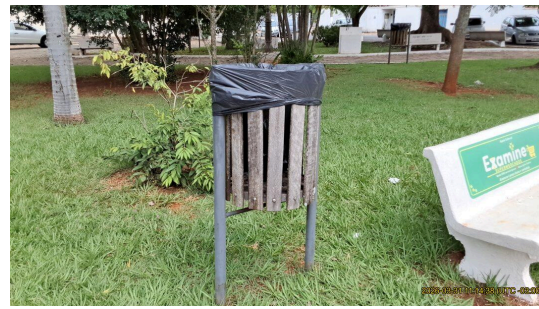
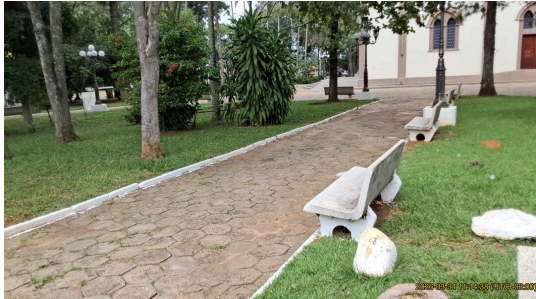
Fiscalizado	Praça Vicente Barbosa
Data de início da fiscalização	31/03/2026
Data de término da fiscalização	31/03/2026
Observações Gerais	Limpeza urbana, varrição, capina, lixeiras públicas.

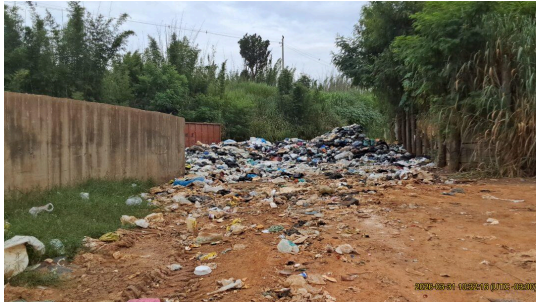
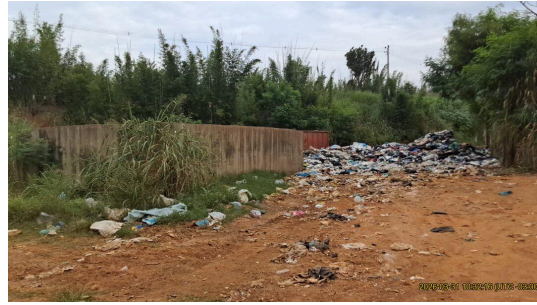
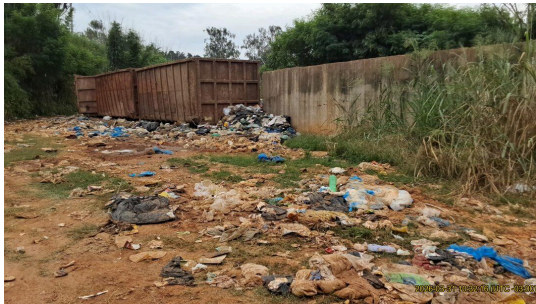
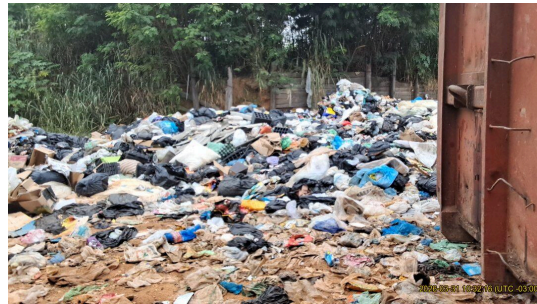
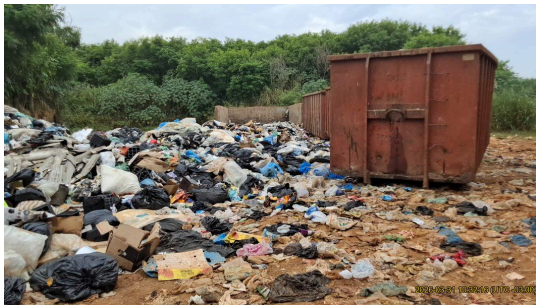
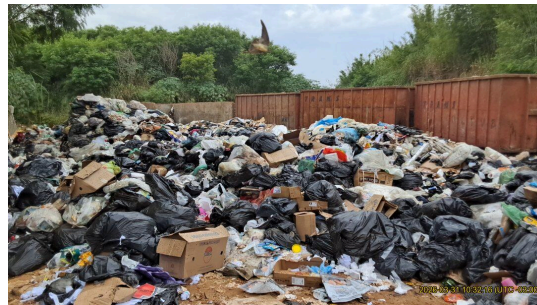
Fiscalizado	Rodovia SP 191 Km 91
Data de início da fiscalização	31/03/2026
Data de término da fiscalização	31/03/2026
Observações Gerais	Grande volume de resíduos dispostos diretamente no solos. Não há controle de acesso. Licença de Operação nº 21008333 vencida desde 2024.

[TRB6.1] Não possuir licenciamento ambiental válido para a unidade

Não Conforme
