RELATÓRIO DE FISCALIZAÇÃO TÉCNICA DOS SISTEMAS DE MANEJO DE RESÍDUOS SÓLIDOS URBANOS E LIMPEZA URBANA DO MUNICÍPIO DE AMPARO

PRESTADOR: Secretaria de Manutenção e Serviços Públicos

Fiscalização das Condições Gerais da Prestação dos Serviços

Americana, abril de 2026

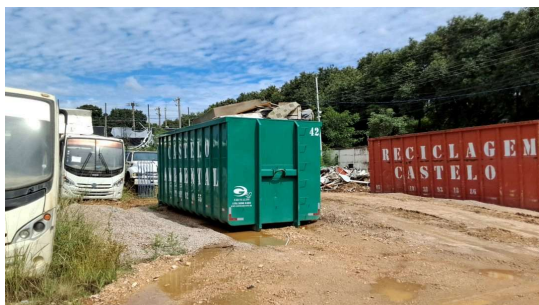
Foto 1 - Caçamba para volumosos

Caçamba locada por meio de contrato celebrado pelo consórcio CISBRA, incluindo o transporte e a disposição final

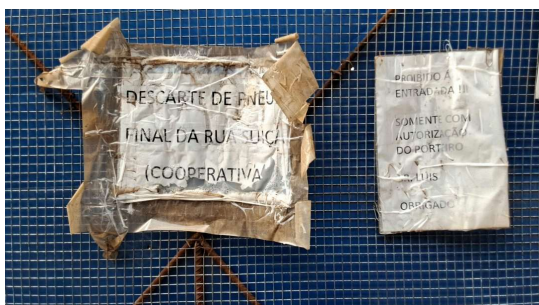
Foto 5 - Informativos

[PEV4.4] Não manter identificação adequada da área com horário de funcionamento e materiais recebidos

Não Conforme

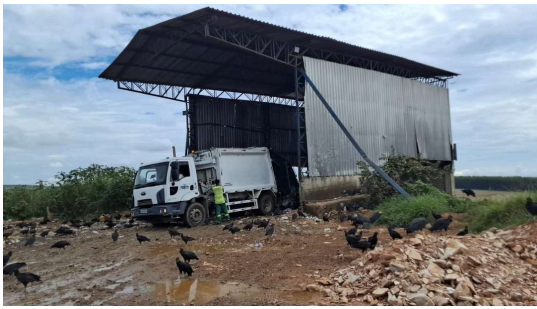
Foto 1 - Descarregamento de resíduos

Não foi constatado o atendimento à exigência técnica presente na LO quanto à implantação de sistema de drenagem de águas pluviais e efluentes líquidos potencialmente contaminados gerados na operação. Observou-se presença excessiva de urubus.

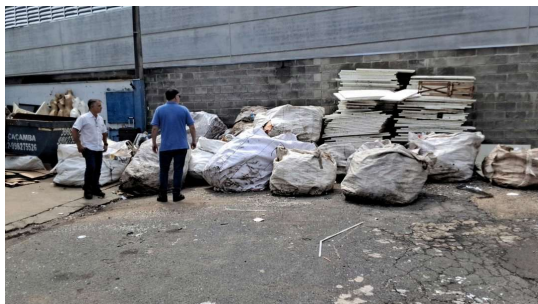
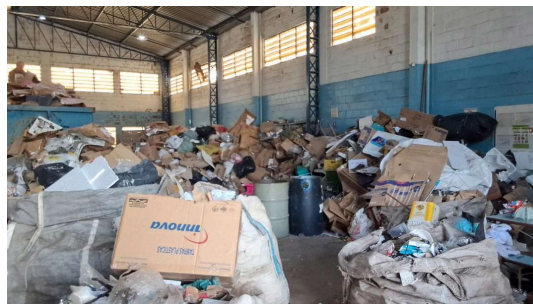
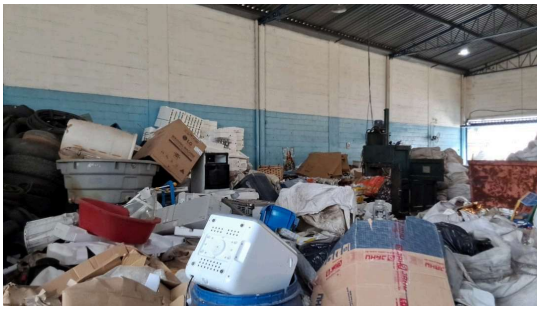
Foto 3 - Materiais para triagem

Foto 4 - Materiais para triagem

Foto 5 - Materiais para triagem

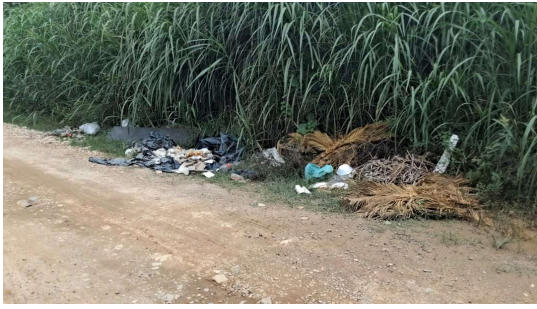
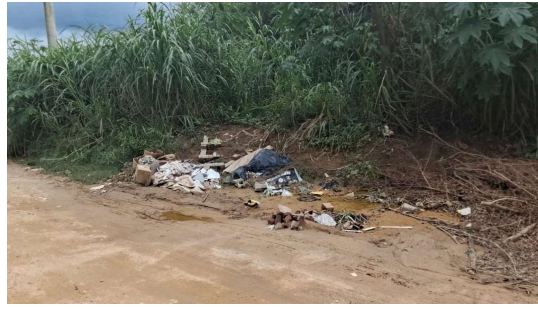
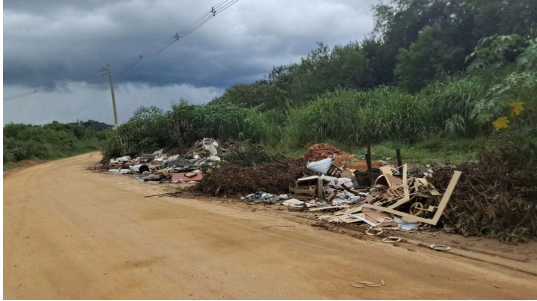
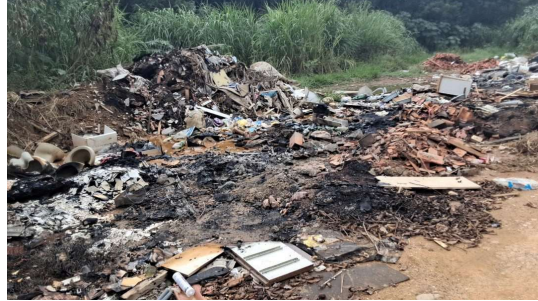
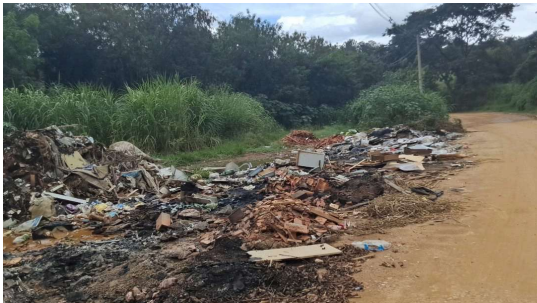
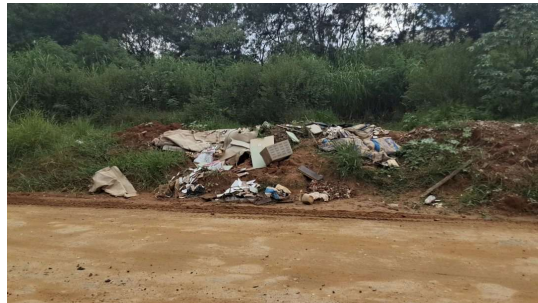
[SLU8.4] Não executar serviço de limpeza corretiva de deposições irregulares conforme plano operacional

Não Conforme
