## Relatório de Fiscalização

### RELATÓRIO DE FISCALIZAÇÃO TÉCNICA DOS SISTEMAS DE MANEJO DE RESÍDUOS SÓLIDOS URBANOS E LIMPEZA URBANA DO MUNICÍPIO DE FRANCA

PRESTADOR: ESSE Ambiental Franca SPE LTDA

Fiscalização Não Programada das Condições Gerais da Prestação dos Serviços  
Americana, abril de 2026

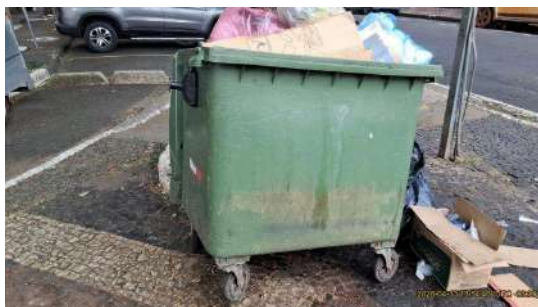
Foto 1

[OP2.2] Não manter condições adequadas de conservação em instalação ou equipamento associado a prestação de serviço

Contentor PEAD danificado. Localizado próximo ao contentor subterrâneo sul da Praça Itaú

Verifica-se que contêiner subterrâneo localizado na Praça Itaú apresenta significativo nível de derpedação. Conforme o disposto no item 2.1 do Termo de Referência – Obrigações da CONCESSIONÁRIA, compete à Concessionária “manter os veículos e equipamentos em perfeitas condições de funcionamento, em especial

quanto à manutenção, limpeza e acessórios de segurança”. Desta forma se faz necessário a realização de reparos no equipamento.

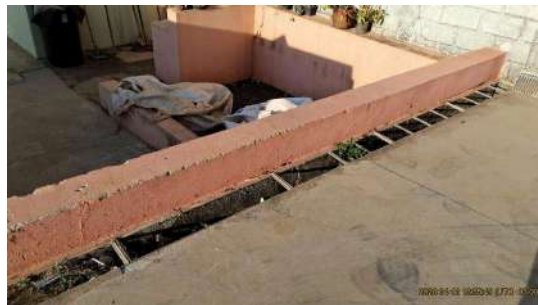
**Foto 2**

[PEV4.2] Não manter condições adequadas de conservação na área

Foi constatado que parte das canaletas de drenagem encontra-se desprovida de grelhas, resultando na formação de aberturas e potencial risco de queda de usuários.

Observou-se que parte do sistema de drenagem de águas pluviais do ecoponto encontrava-se sem a grelha de proteção, o que representa um potencial risco aos usuários durante a utilização do local.

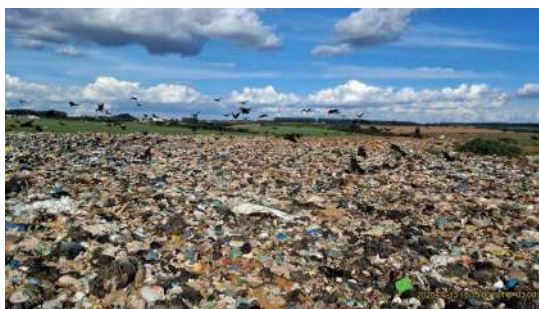
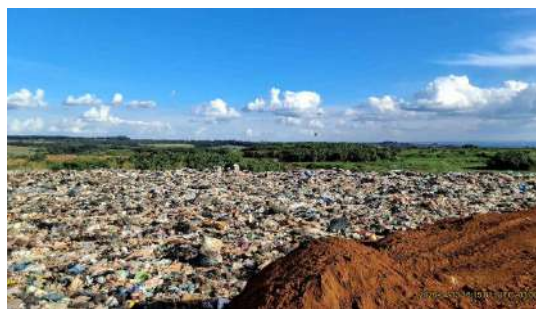
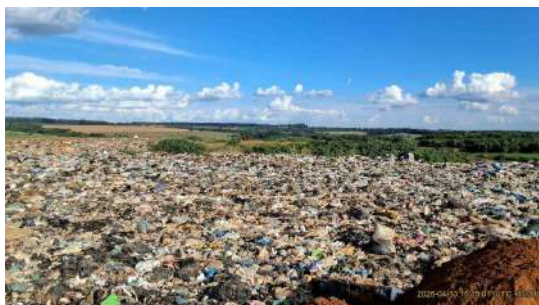
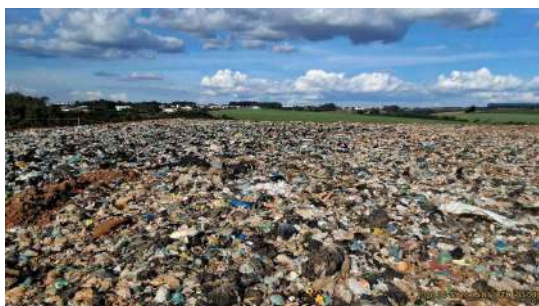
**Fotos de [DFI7.2]**

**[DFI7.2] Destinar resíduos sólidos de forma ou em local sem licenciamento ambiental válido**

Foi observado frente de operação de dimensão muito elevada, sem cobertura diária dos resíduos depositados no local. Tal cenário diverge da forma de operação estabelecida como exigência técnica na Licença de Operação da unidade (LO CETESB 27007063). Gerando possível espalhamento de resíduos, proliferação de vetores e emissão de substância odoríferas para áreas externas ao empreendimento e potencial impacto aos usuários.

Observou-se que o aterro sanitário apresentava extensa área com resíduos descobertos, em desacordo com os procedimentos operacionais previstos. Tal condição pode favorecer a proliferação de vetores, a geração de odores e a ocorrência de impactos negativos aos usuários dos serviços de manejo de resíduos sólidos.

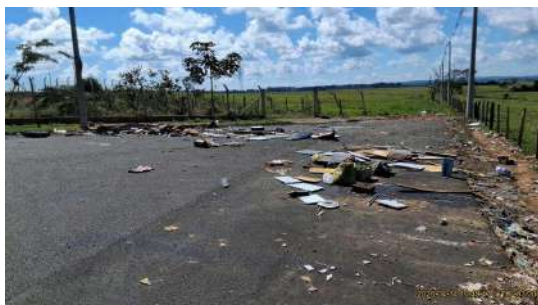
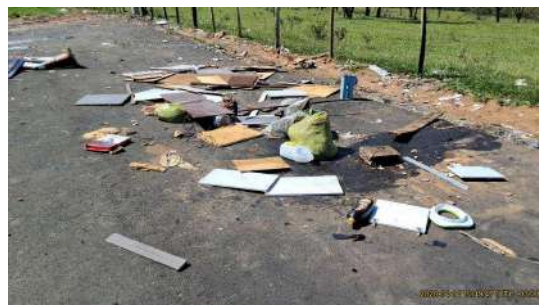
[SLU8.4] Não executar serviço de limpeza corretiva de deposições irregulares conforme plano operacional

Não foi identificado a execução de limpeza do local, por meio de
