Relatório de Fiscalização

RESÍDUOS

RELATÓRIO DE FISCALIZAÇÃO TÉCNICA DOS SISTEMAS DE MANEJO DE RESÍDUOS SÓLIDOS URBANOS E LIMPEZA URBANA DO MUNICÍPIO DE SUMARÉ
PRESTADOR: Secretaria de Serviços Públicos
Fiscalização das Condições Gerais da Prestação dos Serviços
Americana, maio de 2026

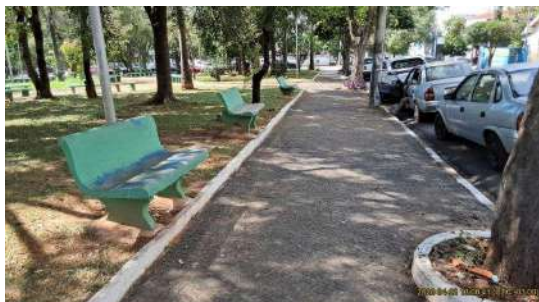
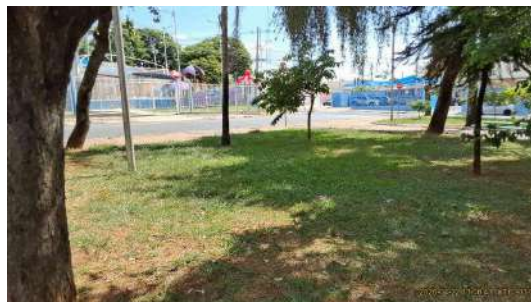
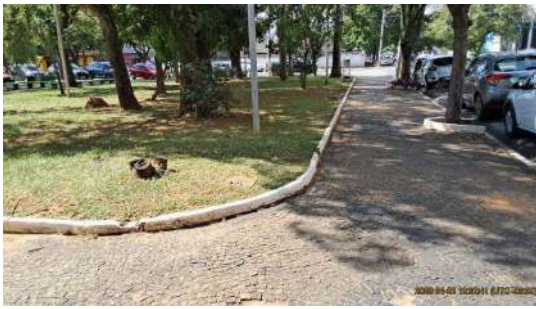
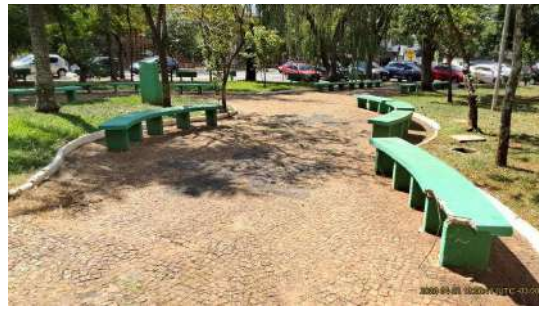
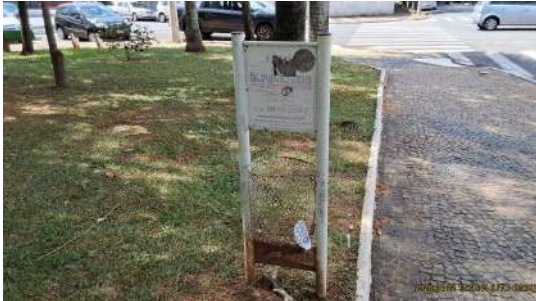
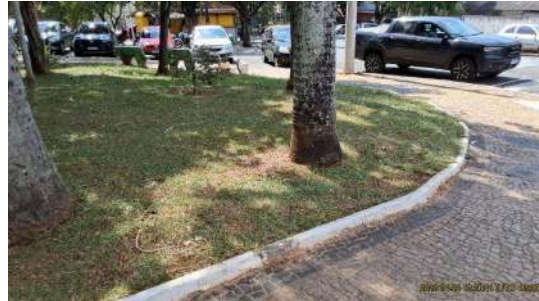
Fiscalizado	Limpeza urbana - Praça Atílio Foffano
Data de início da fiscalização	22/04/2026
Data de término da fiscalização	22/04/2026
Observações Gerais	Condição adequada de limpeza e conservação do local. Recomenda-se verificar a possibilidade de utilizar sacolas plásticas nos coletores de resíduos.

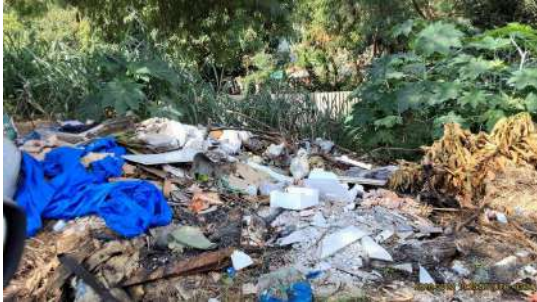
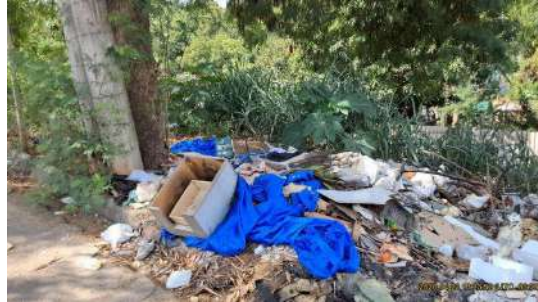
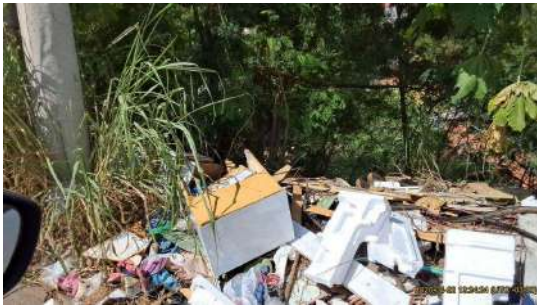
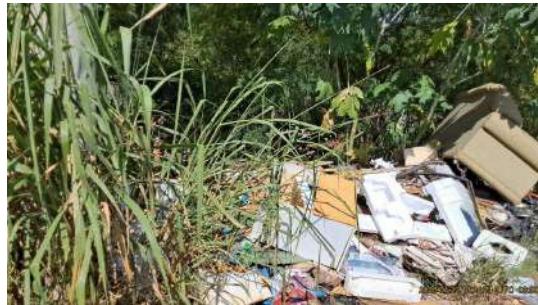
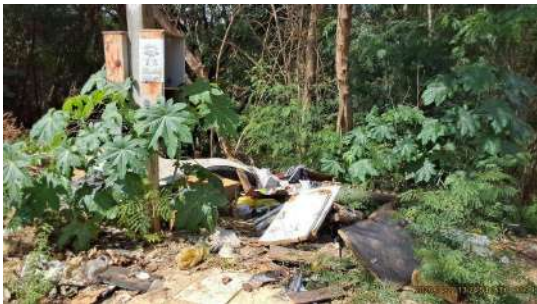
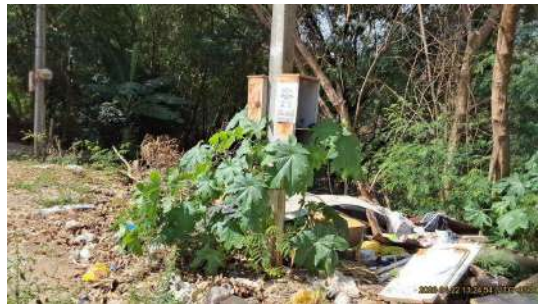
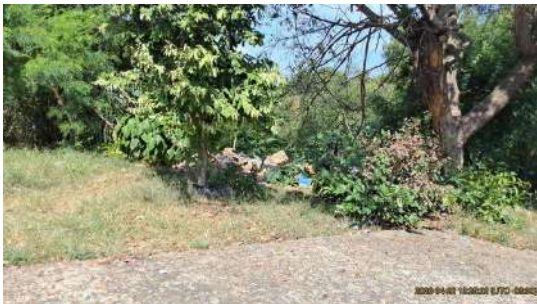
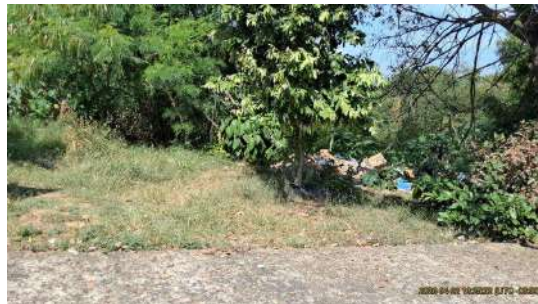
Fiscalizado	Descarte irregular - Rua Bento Aparecido Rohwedder - 183 a 313
Data de início da fiscalização	22/04/2026
Data de término da fiscalização	22/04/2026
Observações Gerais	Constatou-se a ausência de ações de limpeza corretiva em áreas com deposição irregular de resíduos, resultando na permanência de resíduos e

[SLU8.4] Não executar serviço de limpeza corretiva de deposições irregulares conforme plano operacional

Não Conforme

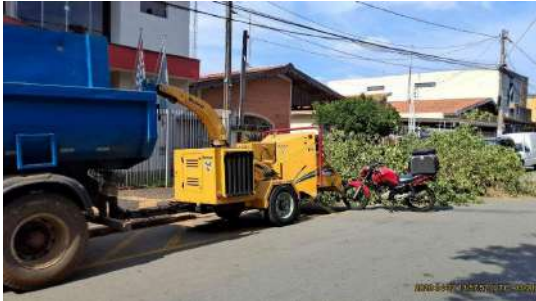
Foto 7 - Utilização de picador para diminuir o volume dos resíduos verdes.

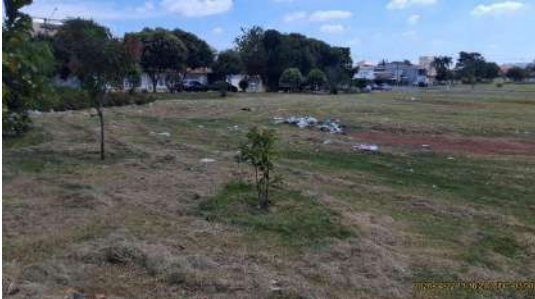
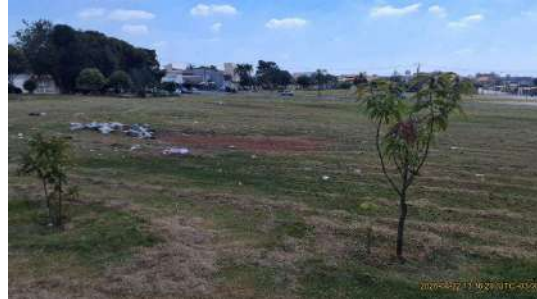
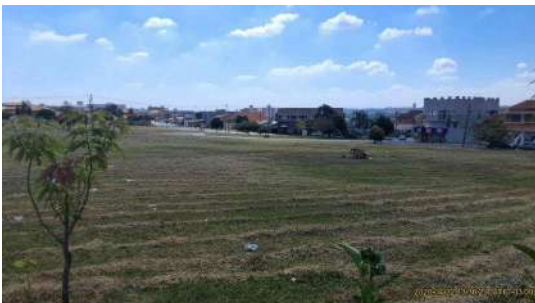
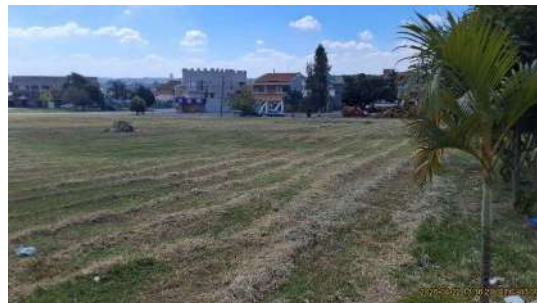
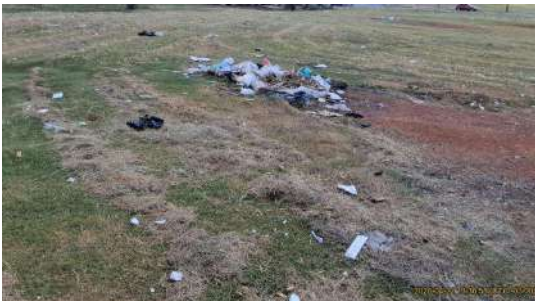
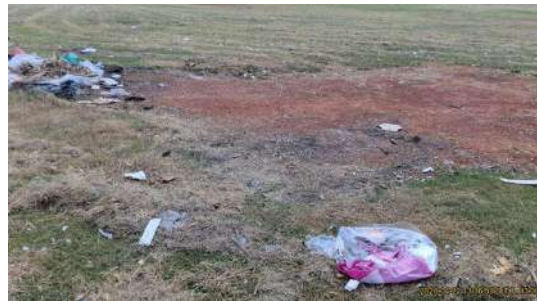
Constatou-se a ausência de ações de limpeza corretiva em áreas com deposição irregular de resíduos, resultando na permanência de resíduos e comprometendo as condições de limpeza urbana.

[SLU8.4] Não executar serviço de limpeza corretiva de deposições irregulares conforme plano operacional

Não Conforme

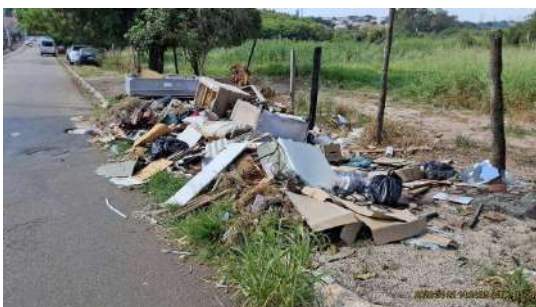
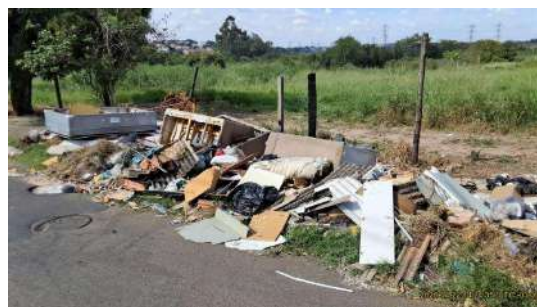
Fiscalizado	Descarte irregular - Rua José Vedovatto prox. ao número 240.
Data de início da fiscalização	22/04/2026
Data de término da fiscalização	22/04/2026
Observações Gerais	Constatou-se a ausência de ações de limpeza corretiva em áreas com deposição irregular de resíduos, resultando na permanência de resíduos e comprometendo as condições de limpeza urbana.

[SLU8.4] Não executar serviço de limpeza corretiva de deposições irregulares conforme plano operacional

Tais locais caracterizam-se como pontos de descarte recorrente, demandando a adoção de ações imediatas de limpeza corretiva, bem como a implementação de medidas contínuas de fiscalização e conscientização da população, com vistas à prevenção da reincidência e à mitigação da formação de pontos viciados.

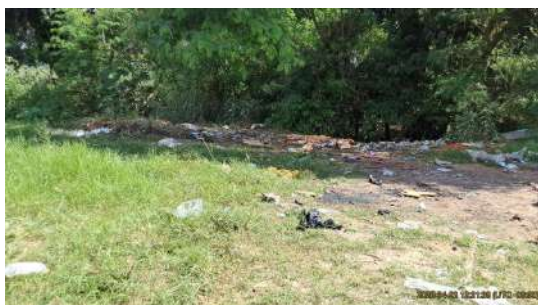
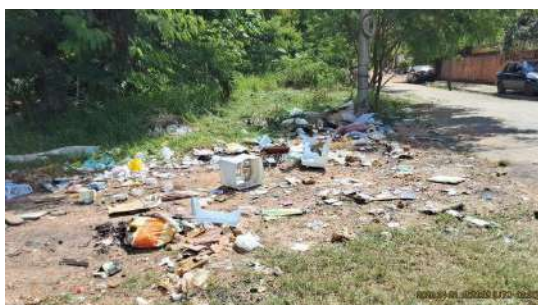
Fiscalizado	Descarte irregular - Rua Joseph Pleasant Fenley prox. ao número 930.
Data de início da fiscalização	22/04/2026
Data de término da fiscalização	22/04/2026
Observações Gerais	Constatou-se a ausência de ações de limpeza corretiva em áreas com deposição irregular de resíduos, resultando na permanência de resíduos e comprometendo as condições de limpeza urbana.

[SLU8.4] Não executar serviço de limpeza corretiva de deposições irregulares conforme plano operacional

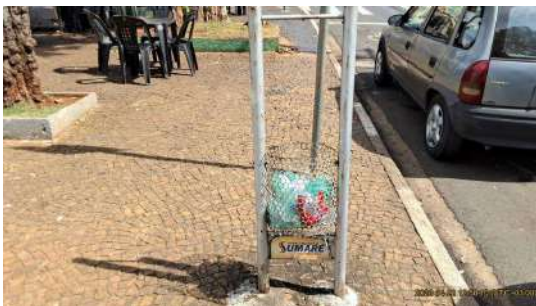
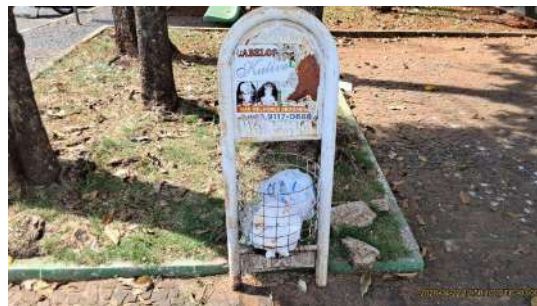
Foto 7 - Verificar a possibilidade de disponibilizar sacos plásticos nos coletores.

Foto 8 - Verificar a possibilidade de disponibilizar sacos plásticos nos coletores.

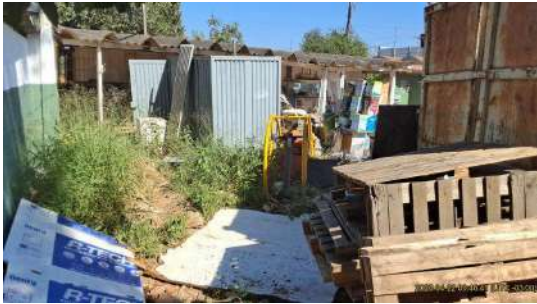
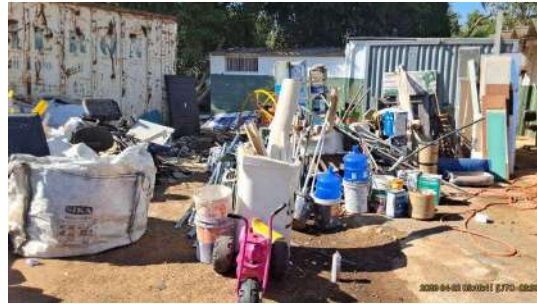
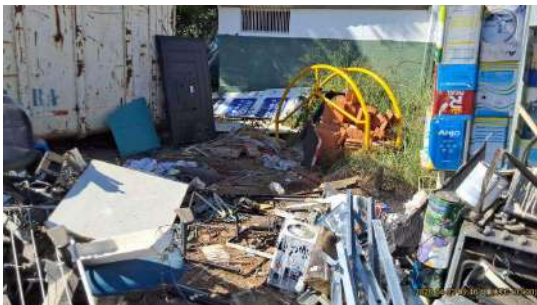
[PEV4.1] Não manter condições adequadas de limpeza na área

Verificou-se que a área não apresenta condições adequadas de limpeza, com

presença de resíduos dispersos, comprometendo a organização do local.

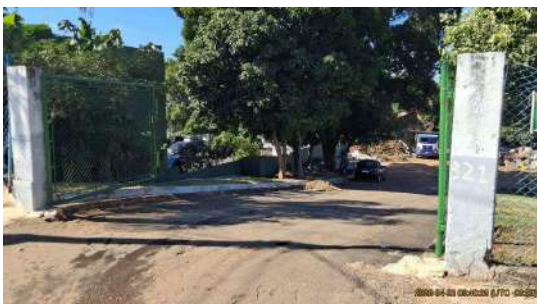
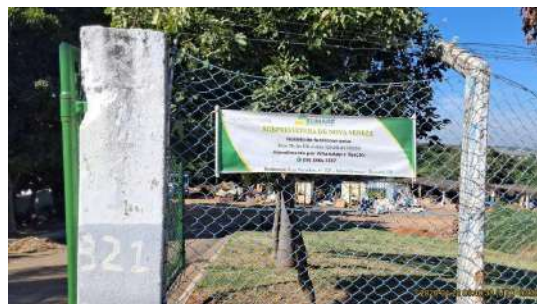
[PEV4.4] Não manter identificação adequada da área com horário de funcionamento e materiais recebidos

Constatou-se que a identificação da área está incompleta, contemplando apenas o horário de funcionamento, sem informar os materiais aceitos, o que dificulta o uso adequado pelos usuários.

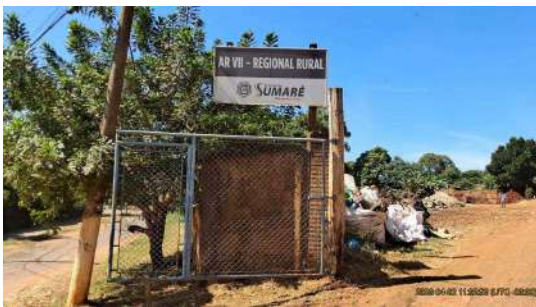
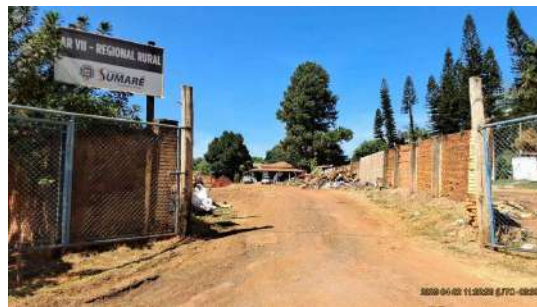
[PEV4.4] Não manter identificação adequada da área com horário de funcionamento e materiais recebidos

Constatou-se a ausência de identificação adequada da área, sem indicação completa do horário de funcionamento e dos materiais aceitos.

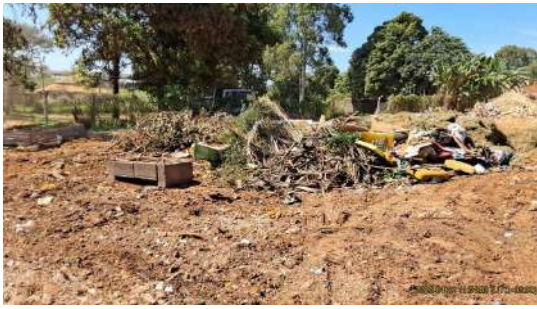
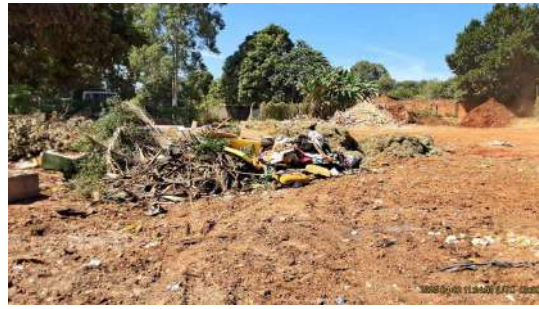
[PEV4.6] Não manter segregação adequada dos resíduos recebidos

Constatou-se a segregação inadequada dos resíduos recebidos, com mistura de materiais distintos, prejudicando o manejo e a destinação adequada.

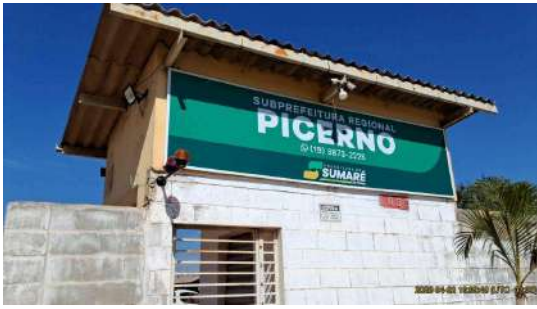
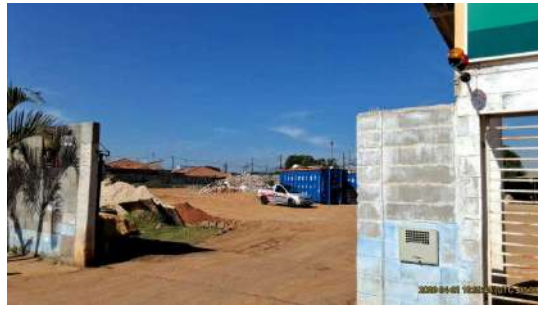
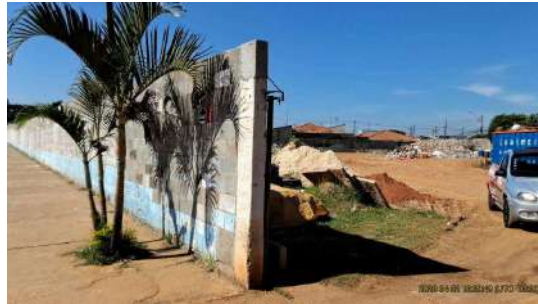
[PEV4.4] Não manter identificação adequada da área com horário de funcionamento e materiais recebidos

Verificada ausência ou inadequação de identificação no Ecoponto quanto ao horário de funcionamento e aos materiais aceitos, comprometendo a orientação aos usuários.

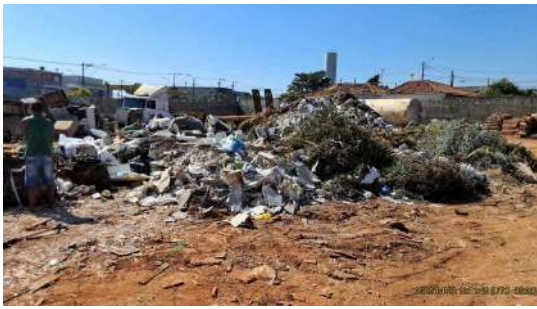
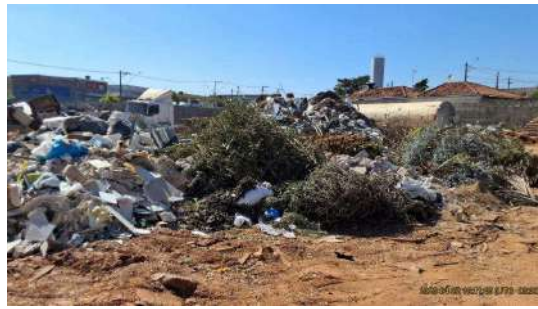
[PEV4.6] Não manter segregação adequada dos resíduos recebidos

Verificada a ausência de segregação adequada entre resíduos de RCC, recicláveis e verdes no Ecoponto, comprometendo a destinação correta.

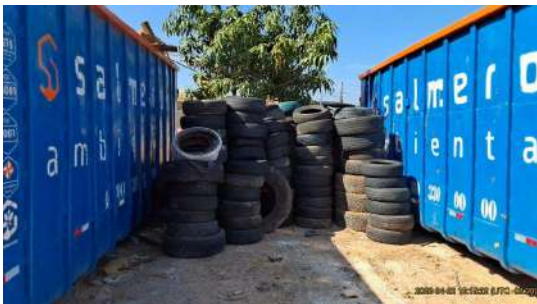
Foto 1

[PEV4.9] Não manter o resíduo armazenado em condições que preservem sua integridade e evitem riscos

Verificado o armazenamento inadequado de pneus, expostos e sem cobertura no Ecoponto, comprometendo sua integridade e favorecendo riscos sanitários e ambientais.
