## Relatório de Fiscalização

**RELATÓRIO DE FISCALIZAÇÃO TÉCNICA DOS SISTEMAS DE MANEJO DE RESÍDUOS SÓLIDOS  
URBANOS E LIMPEZA URBANA DO MUNICÍPIO DE HOLAMBRA  
PRESTADOR: Departamento de Agricultura e Meio Ambiente  
Fiscalização das Condições Gerais da Prestação dos Serviços  
Americana, maio de 2026**

Novo Item Fiscalizado 14.914 - Condições gerais (Holambra)

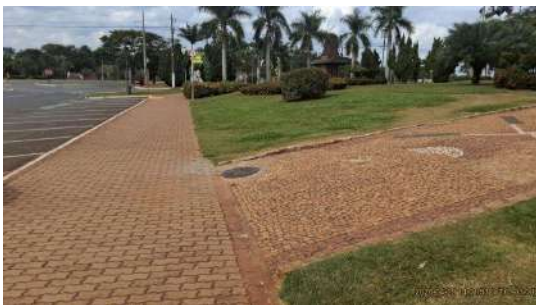
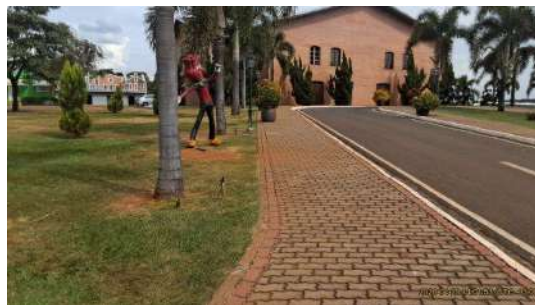
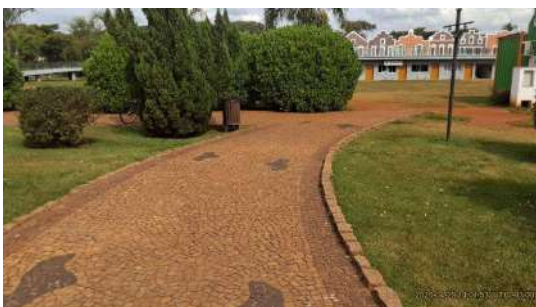
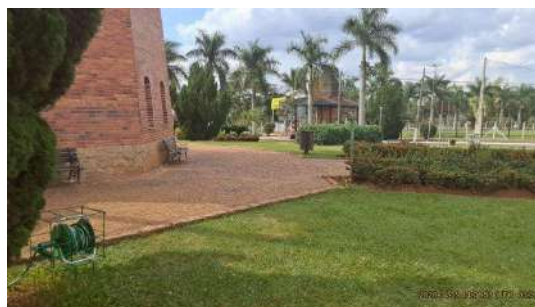
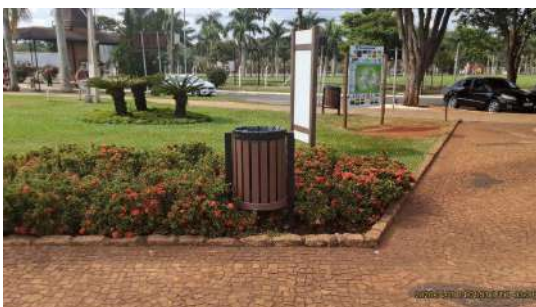
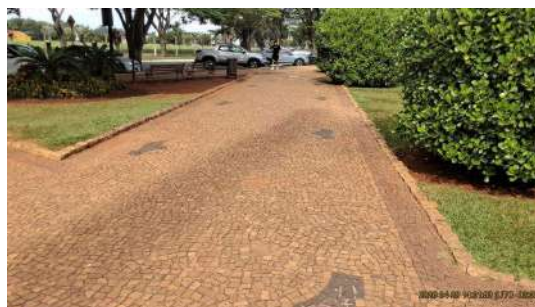
| Observações Gerais | Condição adequada de conservação e limpeza do local. |

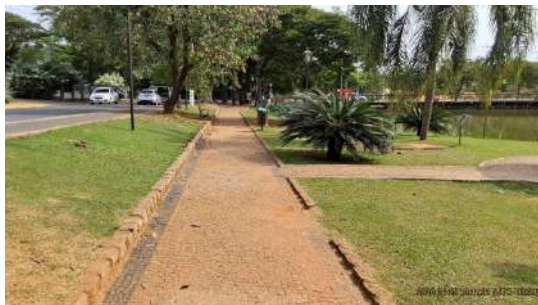
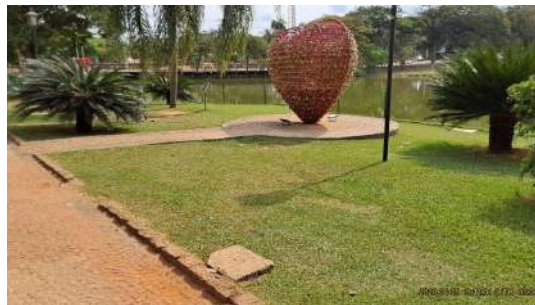
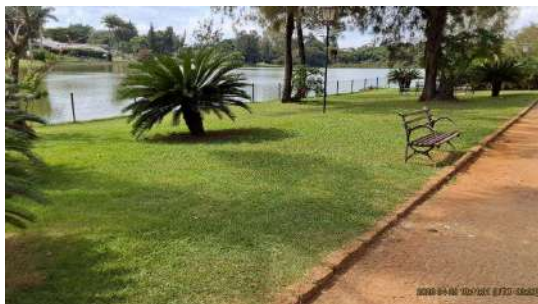
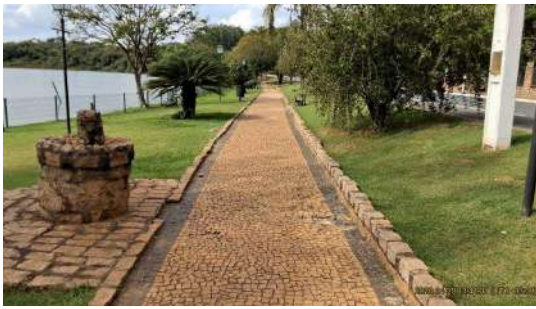
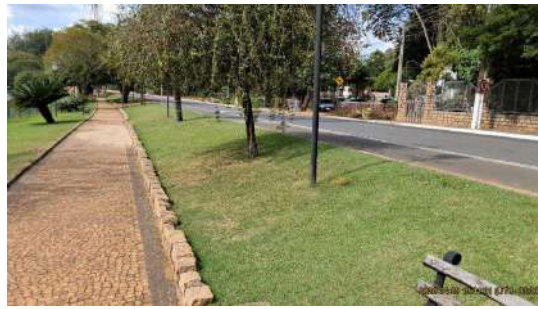
Condição adequada de limpeza e conservação.

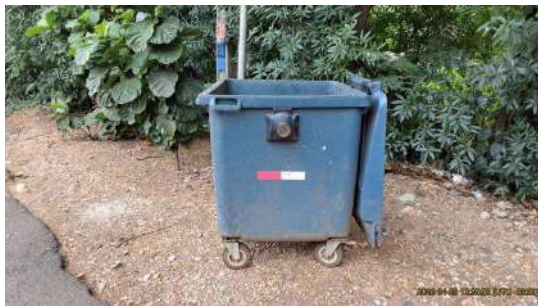
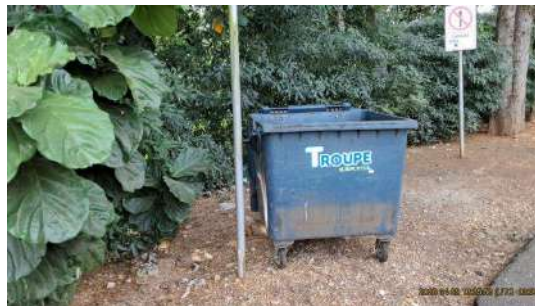
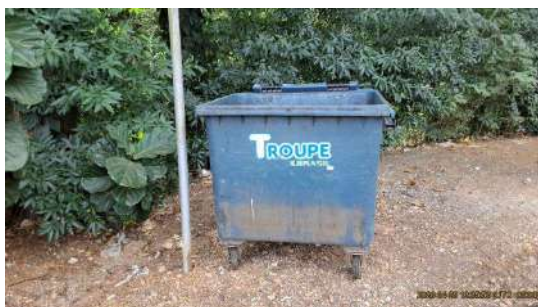
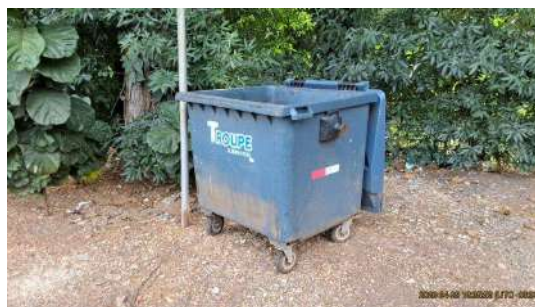
| Observações Gerais | Verificou-se que o contentor se encontra em adequada condição de conservação, não apresentando excesso de volume de resíduos. |

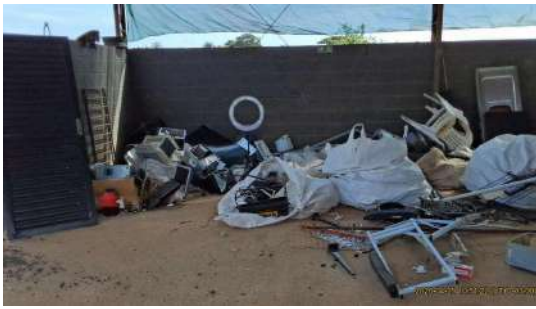
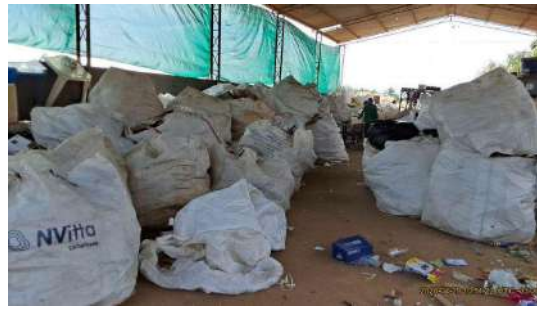
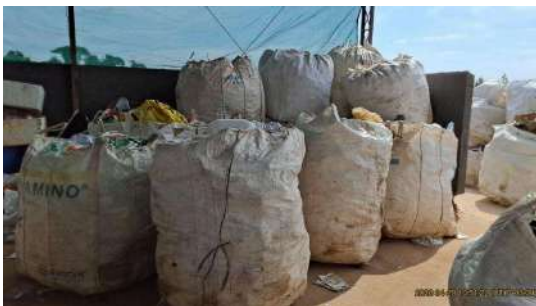
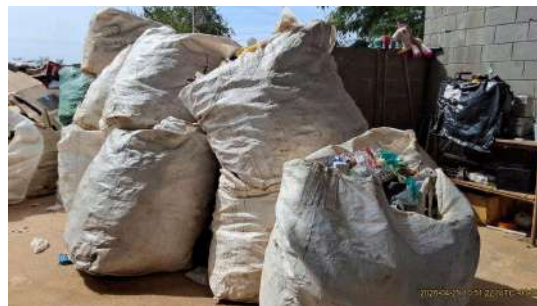
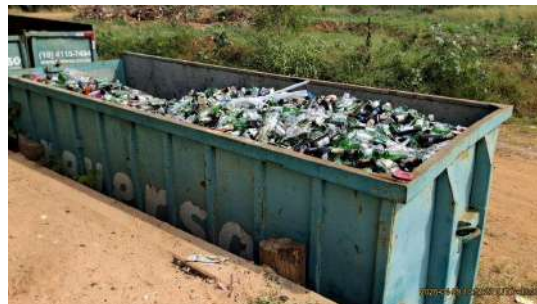
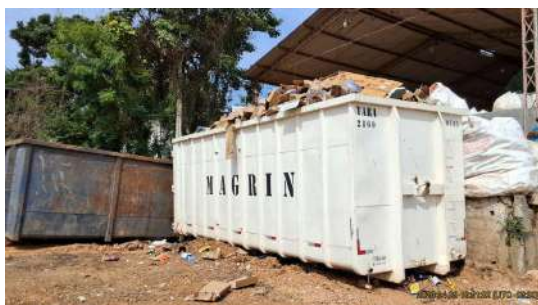
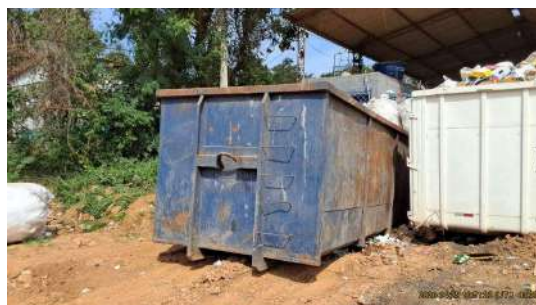
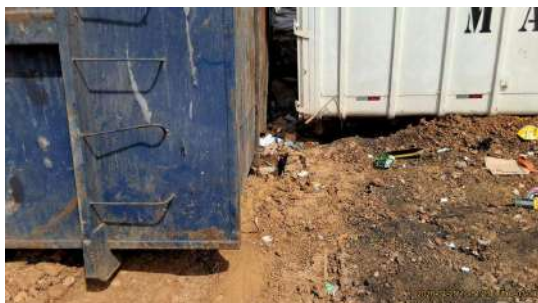
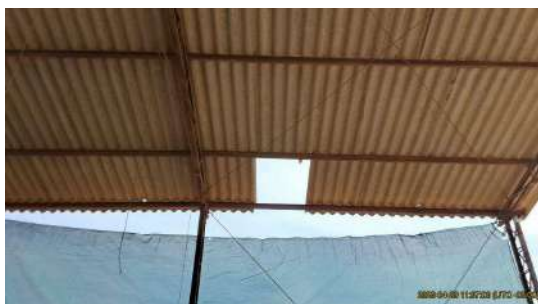
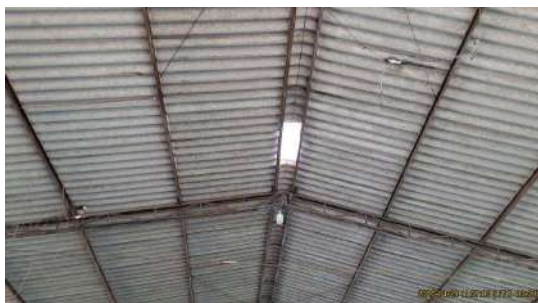
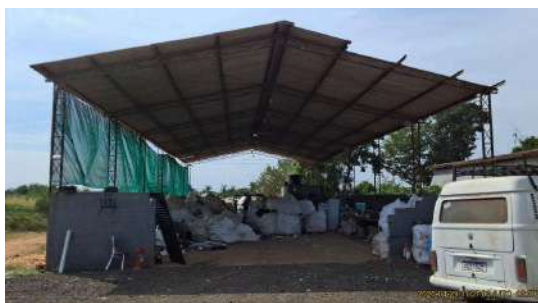
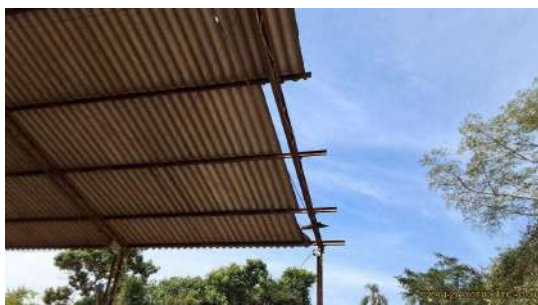
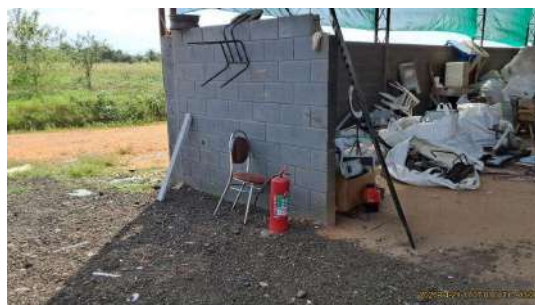
Constatou-se a necessidade de manutenção em elementos estruturais, com destaque para a cobertura, que apresenta trechos danificados, comprometendo a adequada proteção dos materiais armazenados. Foi informado, no momento da inspeção, que já houve visita técnica para elaboração de orçamento visando à realização dos reparos.

Verificou-se, ainda, inadequação nas condições de limpeza e organização do local, evidenciando a necessidade de melhorias na área. Constatou-se também o acúmulo excessivo de materiais, especialmente rejeitos acondicionados em bags, em volume incompatível com a capacidade operacional da unidade, ocasionando obstrução de áreas de circulação e prejudicando o fluxo interno de materiais.

| <b>Observações Gerais</b> | Constatou-se que a unidade não apresenta condições adequadas de limpeza, bem como que o volume de resíduos armazenado é incompatível com a capacidade do local, ocasionando obstrução de passagem e dificultando a circulação na área. Adicionalmente, verifica-se a necessidade de aprimorar as condições de armazenamento das lâmpadas fluorescentes, assegurando sua segregação e acondicionamento adequados, bem como a destinação final ambientalmente adequada, com a devida comprovação por meio de certificação pertinente. Verificou-se, ainda, a existência de parte do telhado de cobertura danificada, comprometendo as condições gerais de conservação da unidade. |

Constatou-se que a unidade não apresenta condições adequadas de limpeza.

verificou-se a existência de parte do telhado de cobertura danificado.

Constatou-se que o volume de resíduos armazenado, além de incompatível com a capacidade do local, ocasiona obstrução de passagem e dificulta a circulação na área.

Por fim, reforça-se que as condições gerais observadas indicam a necessidade de melhorias operacionais e estruturais na unidade, de modo a garantir maior eficiência no processo de triagem, melhores condições de salubridade e segurança, bem como a conformidade com as boas práticas aplicáveis ao manejo de resíduos sólidos.

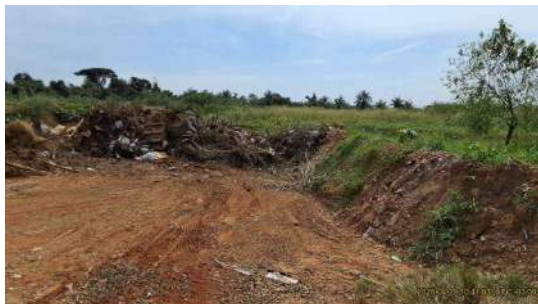
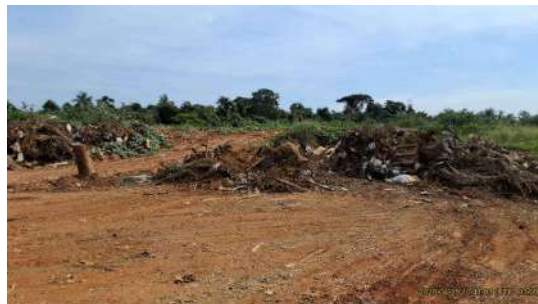
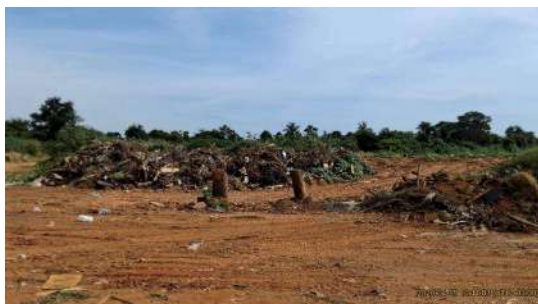
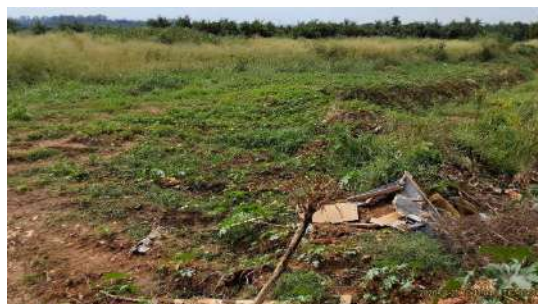
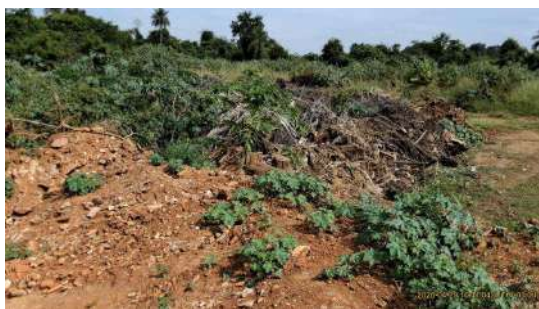
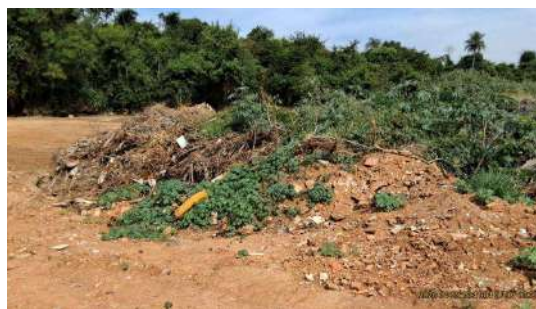
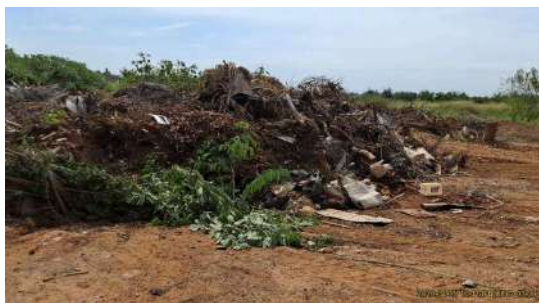
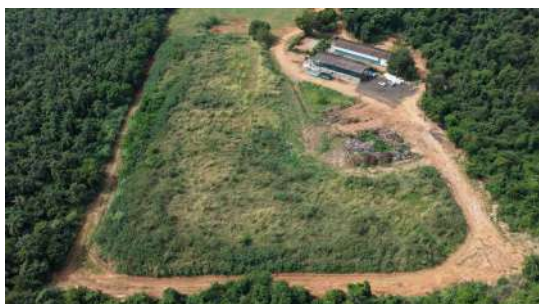
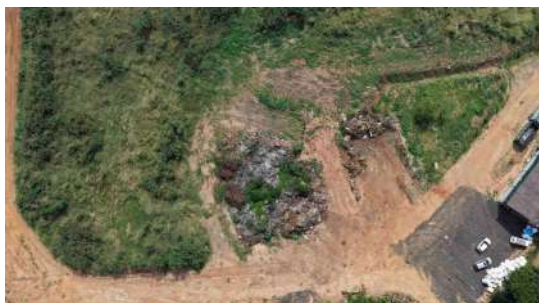
Constatou-se a utilização de área de grande extensão, implantada sobre aterro encerrado, para a realização de transbordo de resíduos volumosos, sem o devido licenciamento ambiental.

Durante a vistoria, verificou-se que a Prefeitura vem utilizando o local para o transbordo de resíduos volumosos, resíduos provenientes de poda e capina, bem como materiais mistos. Contudo, a área não dispõe de licenciamento ambiental, tampouco de infraestrutura adequada para a execução dessas atividades, caracterizando situação de manejo e disposição inadequada de resíduos.

| <b>Observações Gerais</b> | Constatou-se a utilização de área de grande extensão, implantada sobre aterro encerrado, para a realização de transbordo de resíduos volumosos, sem o devido licenciamento ambiental. |

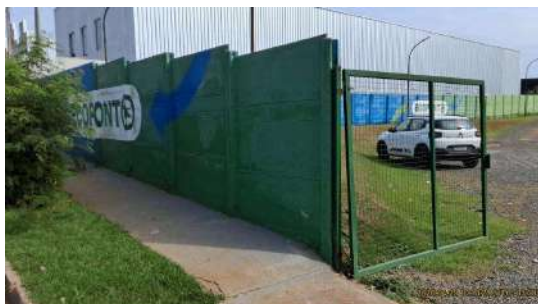
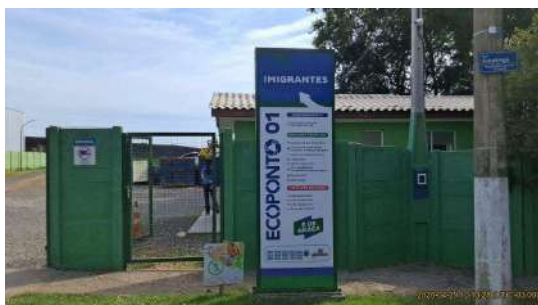
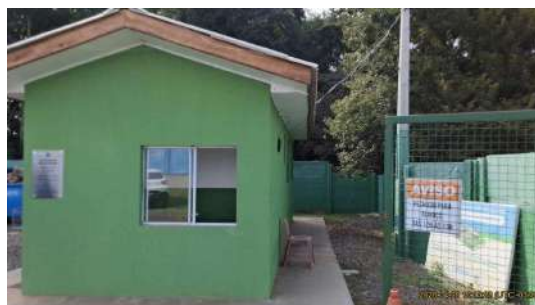
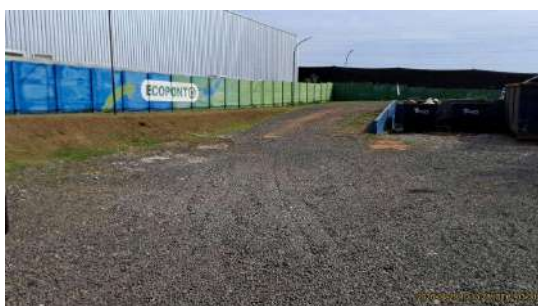
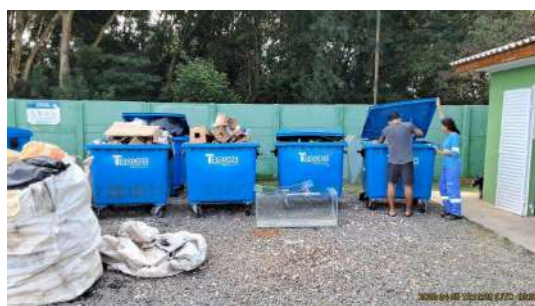
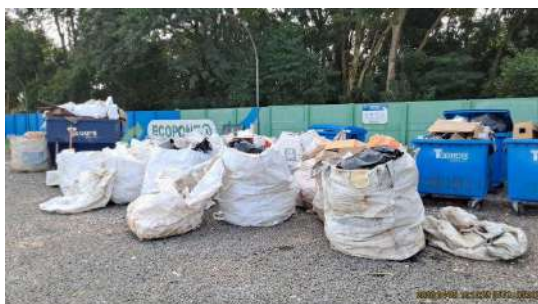
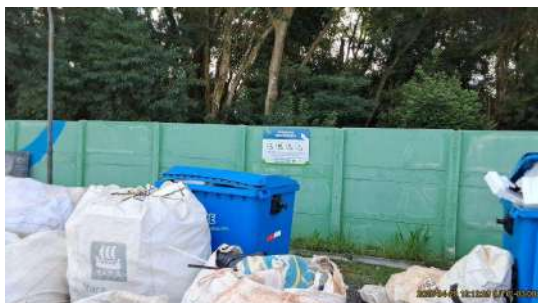
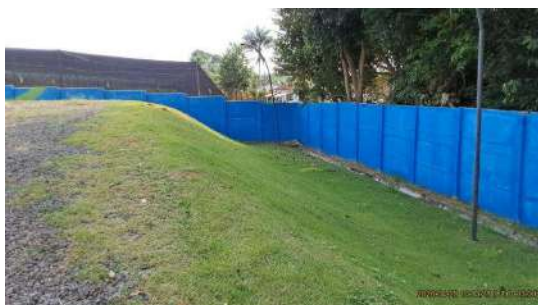
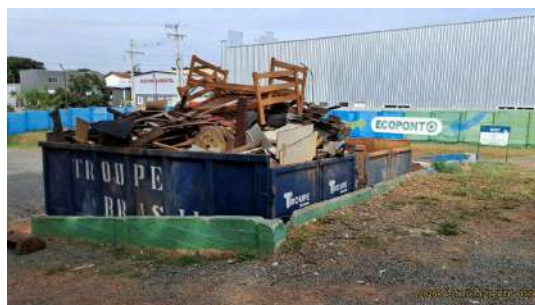
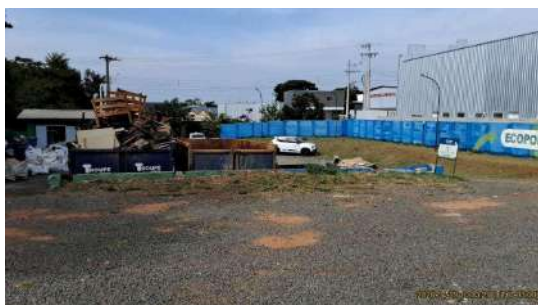
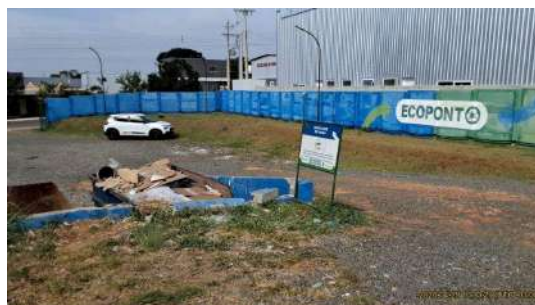
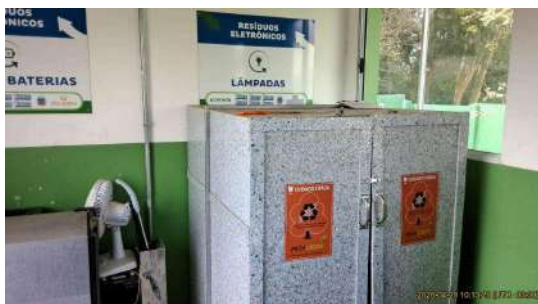
| Observações Gerais | Verificou-se que o ecoponto apresenta condições adequadas de organização, limpeza e conservação. Constatou-se que os resíduos são devidamente segregados, havendo controle de acesso com registro das entradas por funcionário responsável, por meio de planilhas. A unidade dispõe de área específica e adequada para o acondicionamento de resíduos perigosos, tais como pilhas, baterias e lâmpadas fluorescentes. Observou-se, ainda, que o local possui fácil acesso à população e conta com sinalização adequada, orientando os munícipes quanto aos resíduos aceitos e não aceitos para descarte. |

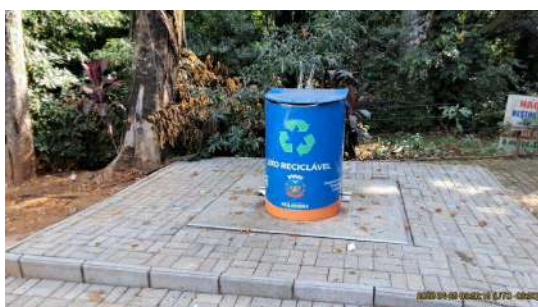
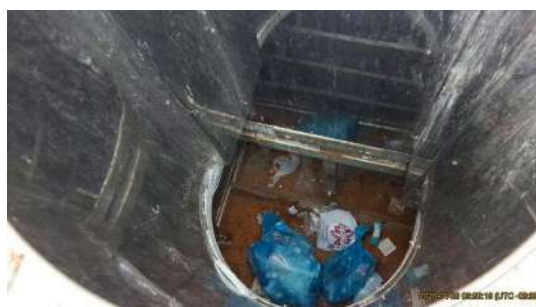
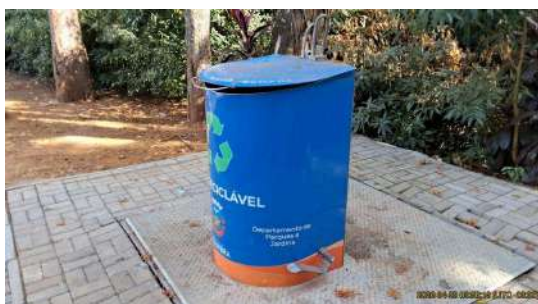
| <b>Observações Gerais</b> | Condição adequada de conservação do Pev de recicláveis. |

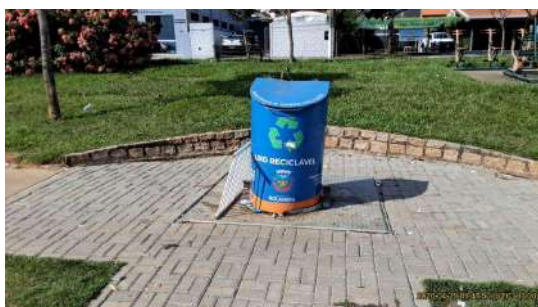
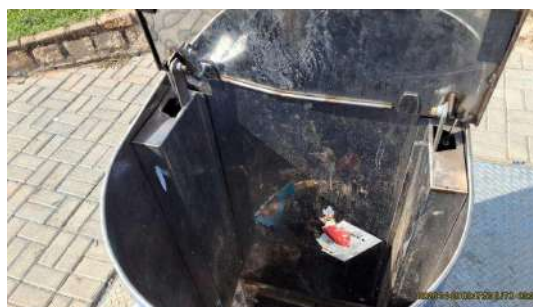
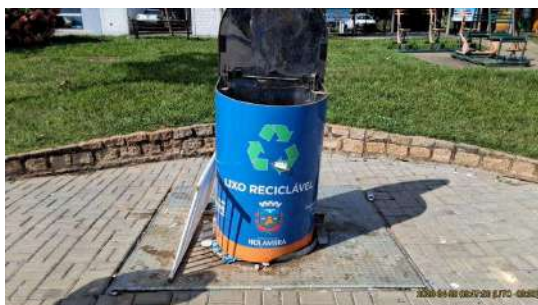
| Observações Gerais | Condição adequada de conservação do Pev de recicláveis. |
