## Relatório de Fiscalização

### RELATÓRIO DE FISCALIZAÇÃO TÉCNICA DOS SISTEMAS DE MANEJO DE RESÍDUOS SÓLIDOS URBANOS E LIMPEZA URBANA DO MUNICÍPIO DE BOM JESUS DOS PERDÕES

PRESTADOR: Secretaria de Saneamento, Agropecuária e Meio Ambiente/Secretaria de Serviços

Fiscalização das Condições Gerais da Prestação dos Serviços

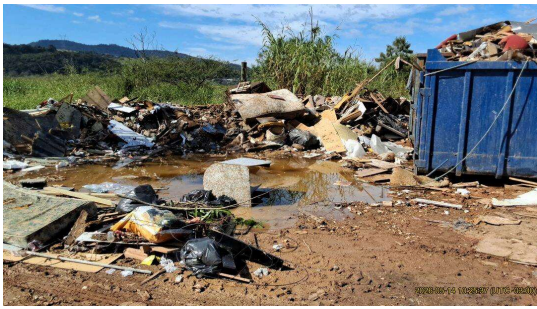
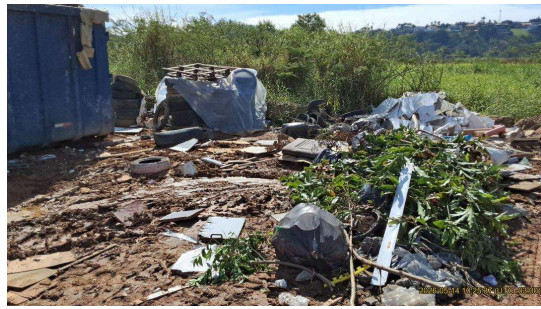
### Fotos de [OP2.1]

Foi observada a ocorrência de resíduos volumosos depositados diretamente sobre o solo, sem o devido acondicionamento nas caçambas destinadas para esse fim, bem como o espalhamento de resíduos pela área (item fiscalizado 15.133). Tal situação evidencia a necessidade de aprimoramento das práticas de armazenamento temporário e organização operacional, de forma a evitar a dispersão de materiais e adequada gestão dos resíduos recebidos no local.

[OP2.1] Não manter condições adequadas de limpeza em instalação ou equipamento associado a prestação de serviço

**Não Conforme**

Foi observada a ocorrência de resíduos volumosos depositados diretamente sobre o solo, sem acondicionamento nas caçambas destinadas para esse fim, bem como o espalhamento de resíduos pela área.

| Subsistema | Código NC | Item Não Conforme | Prazo Solução |
|---|---|---|---|
| UNIDADE DE TRANSBORDO DE VOLUMOSOS - BOM JESUS DOS PERDÕES | OP-2.1 | Não manter condições adequadas de limpeza em instalação ou equipamento associado a prestação de serviço | Imediato |

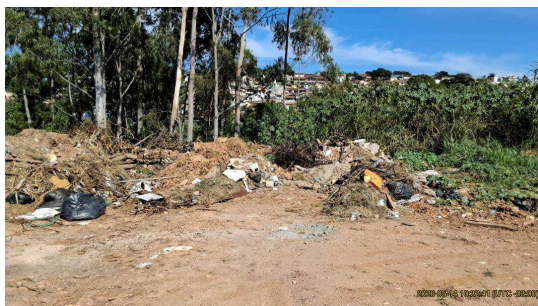
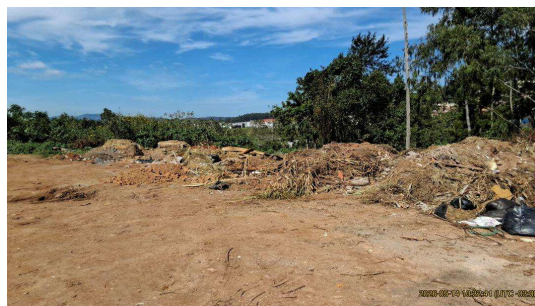
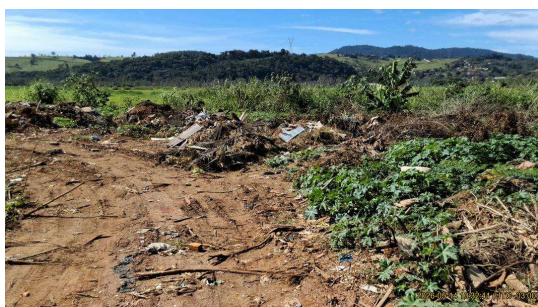
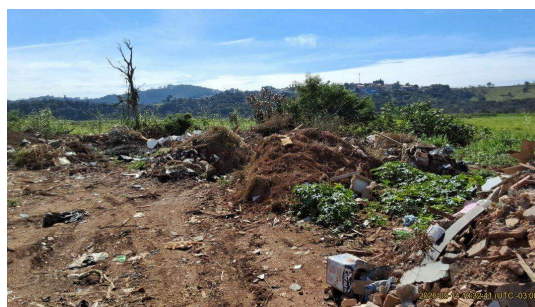
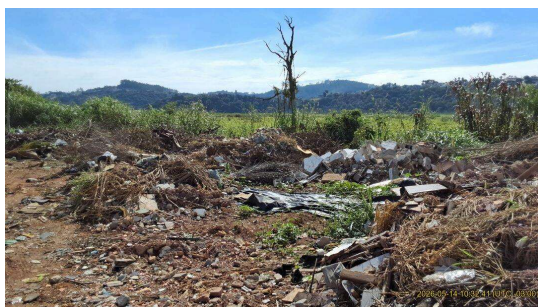
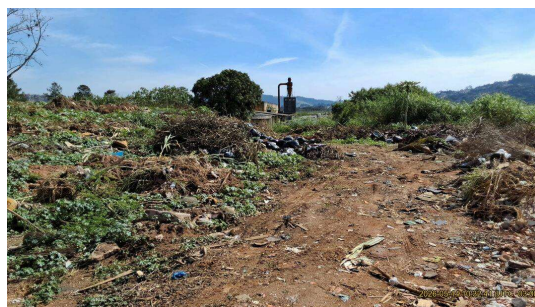
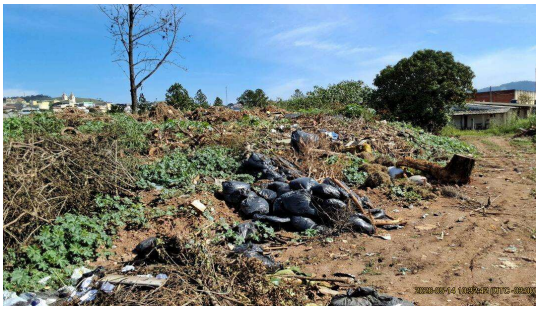
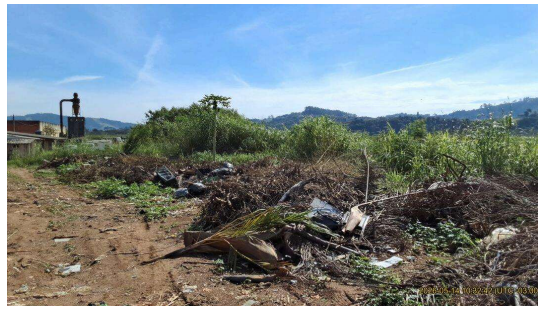
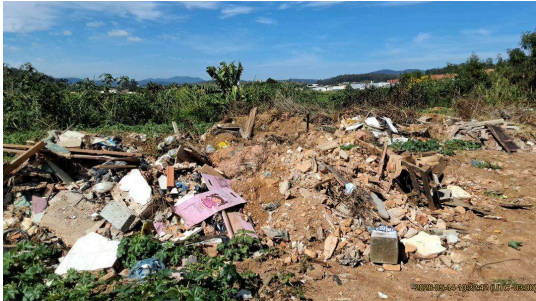
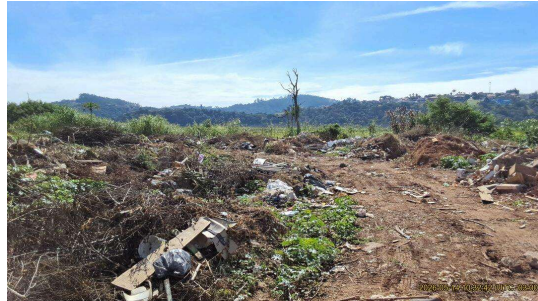
### Fotos de [DFI7.2]

Foi observada a destinação de resíduos verdes, resíduos da construção civil (RCC) e outros resíduos diversos na área (item fiscalizado 15.469). Não foi identificada a existência de licenciamento ambiental para a operação ou utilização da área para essa finalidade. Dessa forma, faz-se necessária a avaliação e adequação das atividades desenvolvidas, com a adoção das medidas administrativas e ambientais cabíveis, incluindo a regularização do empreendimento junto aos órgãos competentes e a implementação de procedimentos compatíveis com a legislação ambiental vigente.

[DFI7.2] Destinar resíduos sólidos de forma ou em local sem licenciamento ambiental válido

Não Conforme

Foi observada a destinação de resíduos verdes, resíduos da construção civil (RCC) e outros resíduos diversos na área. Não foi identificada a existência de licenciamento ambiental para a operação ou utilização da área para essa finalidade.

| Subsistema | Código NC | Item Não Conforme | Prazo Solução |
|---|---|---|---|
| Destinação de Resíduos verdes e RCC | DFI-7.2 | Destinar resíduos sólidos de forma ou em local sem licenciamento ambiental válido | Imediato |
