## Relatório de Fiscalização

### RELATÓRIO DE FISCALIZAÇÃO TÉCNICA DOS SISTEMAS DE MANEJO DE RESÍDUOS SÓLIDOS URBANOS E LIMPEZA URBANA DO MUNICÍPIO DE JABOTICABAL

**PRESTADOR: SAAEJ (Serviço Autônomo de Água e Esgoto de Jaboticabal), Secretaria de Obras e Serviços Públicos**

**Fiscalização das Condições Gerais da Prestação dos Serviços  
Americana, julho de 2026**

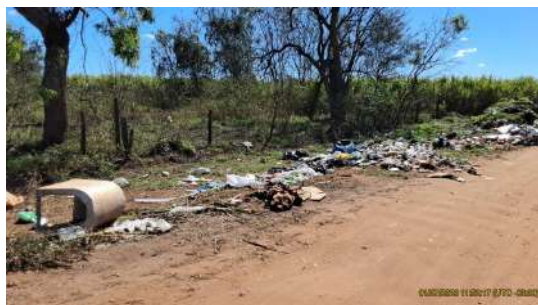
Foto 1

| <b>Observações Gerais</b> | Observa-se o descarte inadequado de resíduos no local, evidenciando a necessidade de realização de limpeza corretiva. |

Observa-se a presença de deposições irregulares sem a devida execução de limpeza corretiva.

Tais locais caracterizam-se como pontos de descartes recorrentes, demandando a adoção de ações de limpeza corretiva, bem como a implementação de medidas contínuas de fiscalização e conscientização da população, com vistas à prevenção da reincidência e à mitigação da formação de pontos viciados.

Recomenda-se a implementação dos pontos de recebimento de resíduos, por meio de ecopontos estruturados, como forma de promover a adequada destinação dos materiais e contribuir para a redução dos descartes irregulares no município.

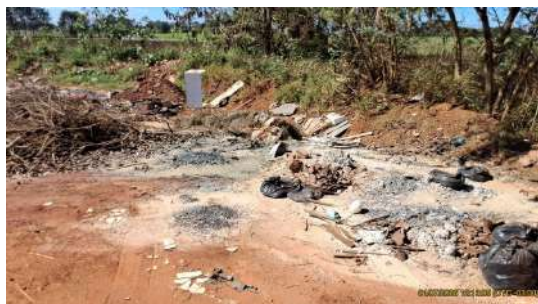
Foto 1

| <b>Observações Gerais</b> | Observa-se o descarte inadequado de resíduos no local, evidenciando a necessidade de realização de limpeza corretiva. |

Observa-se a presença de deposições irregulares sem a

devida execução de  
limpeza corretiva.

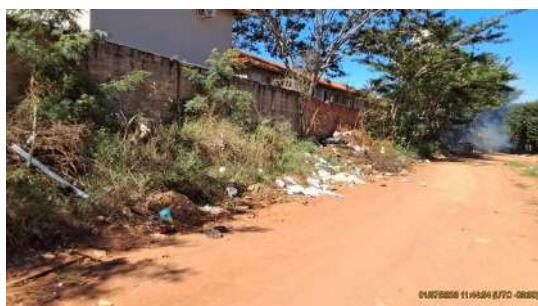
**Foto 1**

Observa-se o descarte inadequado de resíduos no local, evidenciando a necessidade de realização de limpeza corretiva.

Observa-se a presença de deposições irregulares sem a devida execução de limpeza corretiva.

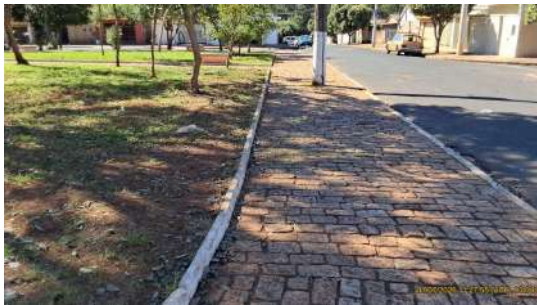
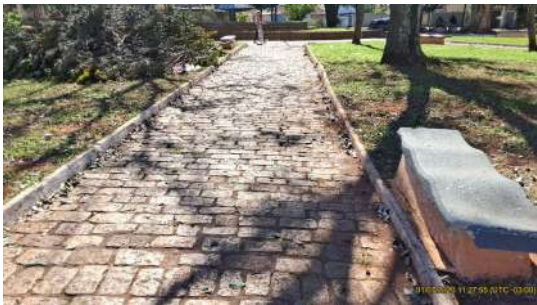
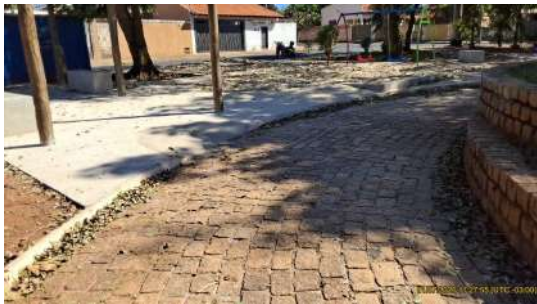
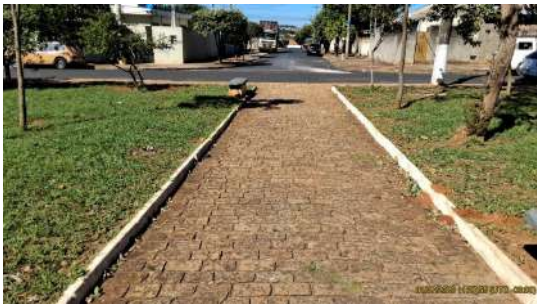
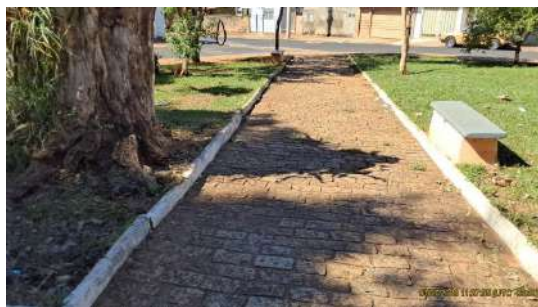
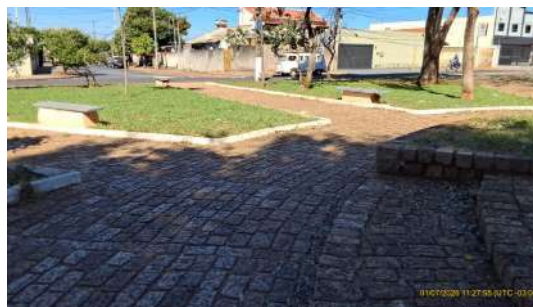
| Observações Gerais | A praça apresenta condição adequada de conservação; ressalta-se, contudo, a necessidade de instalação de coletores de resíduos no local. |

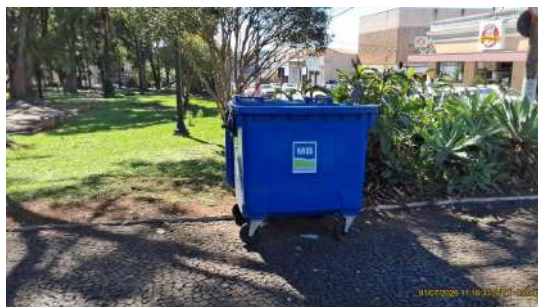
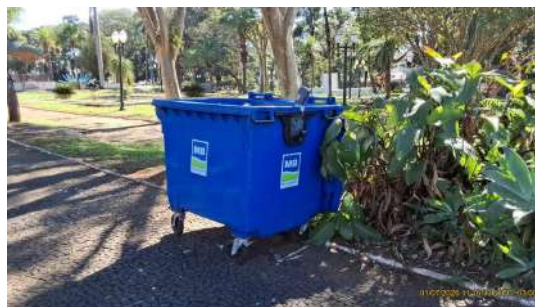
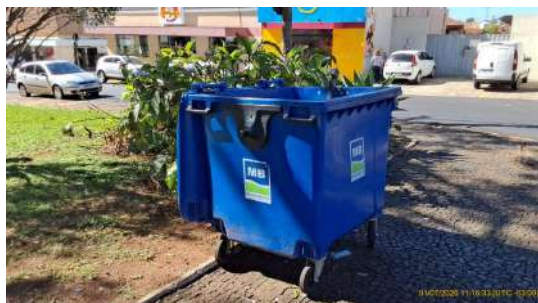
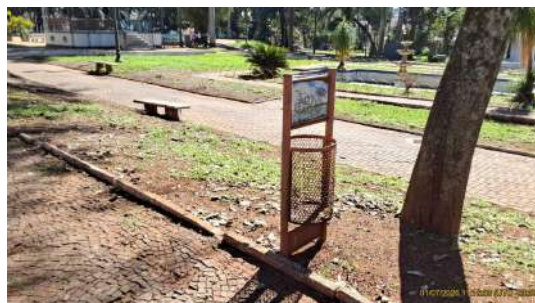
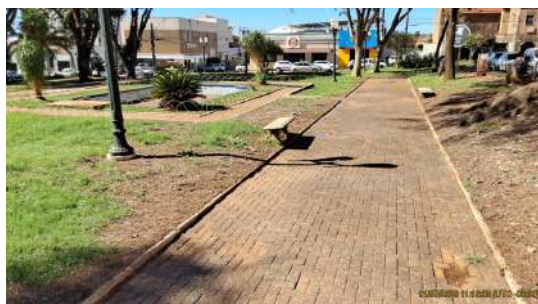
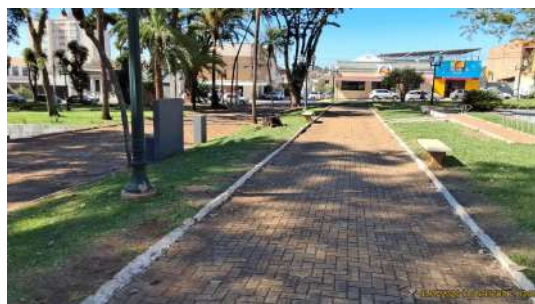
| Observações Gerais | A praça apresenta condição adequada de conservação e limpeza. |

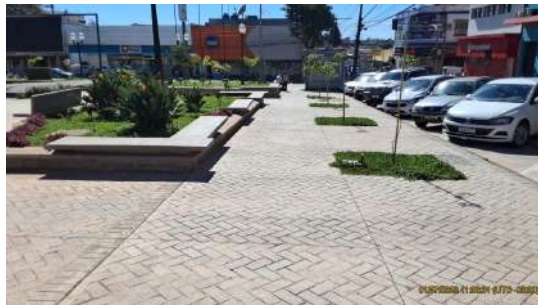
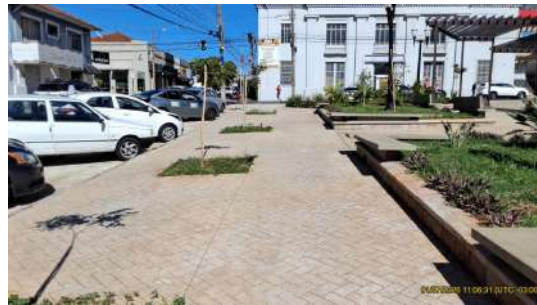
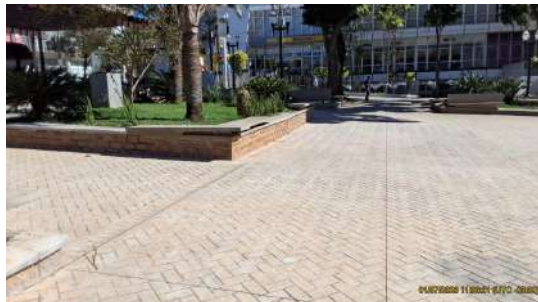
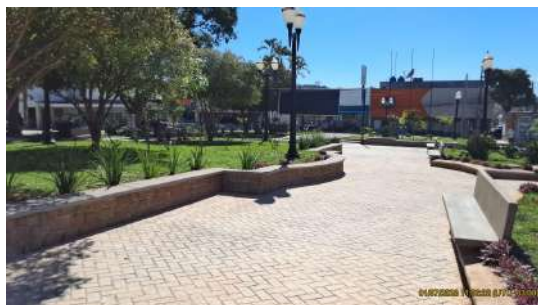
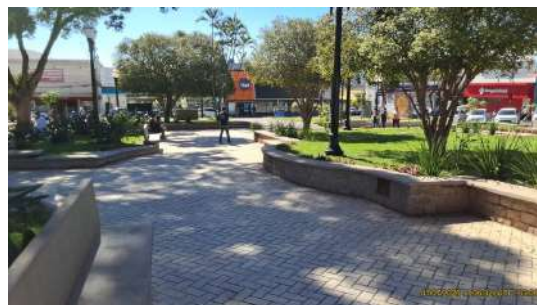
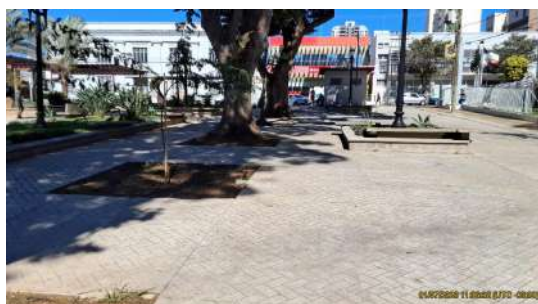
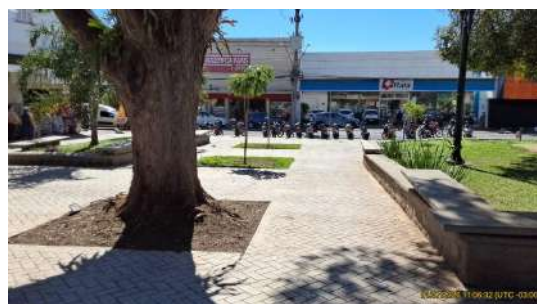
| <b>Observações Gerais</b> | A praça apresenta condição adequada de conservação; ressalta-se, contudo, a necessidade de instalação de coletores de resíduos no local. |

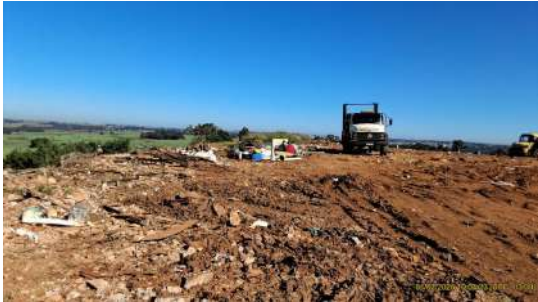
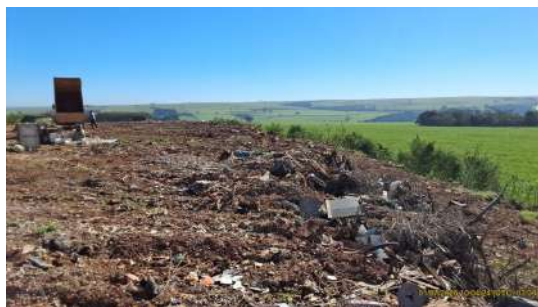
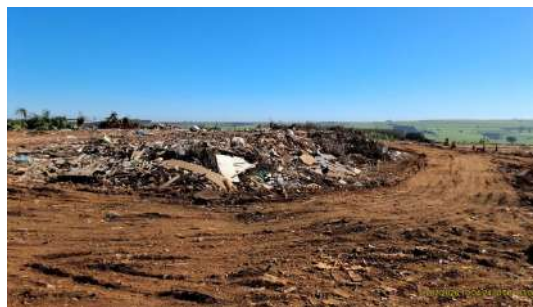
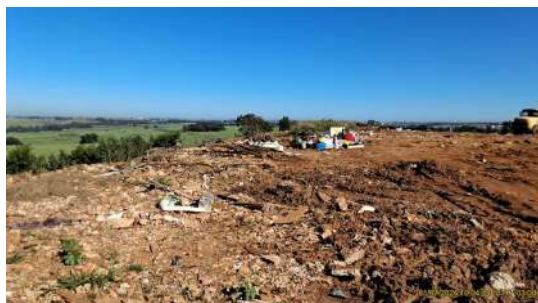
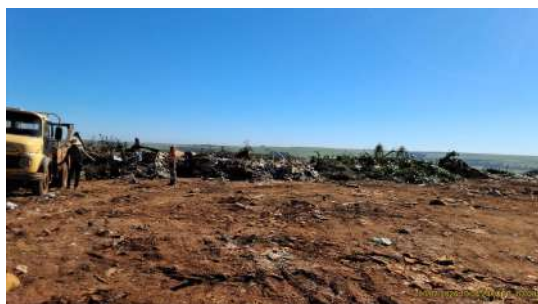
O local dispõe de área destinada ao recebimento de resíduos da construção civil. Entretanto, foi verificada a presença de outros tipos de resíduos, como materiais provenientes de poda/vegetação e resíduos com potencial de reciclagem. Diante disso, observa-se que os funcionários atuam na orientação dos caçambeiros quanto à correta destinação dos materiais, bem como realizam a triagem dos resíduos com potencial de reciclagem, direcionando-os para reaproveitamento ou encaminhamento adequado.

| Observações Gerais | O aterro de inertes situa-se ao lado do aterro sanitário, com cobrança para caçambeiros, e realiza triagem de materiais recicláveis para encaminhamento à reciclagem. |

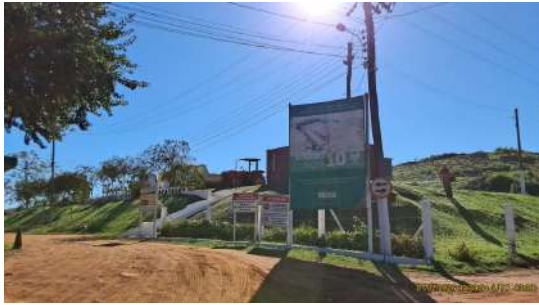
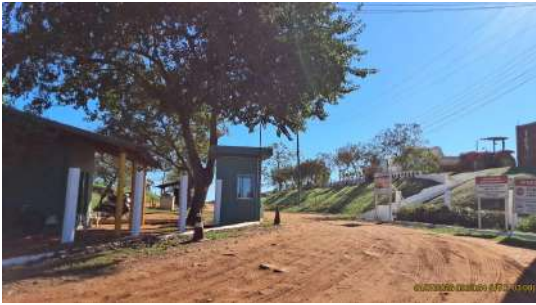
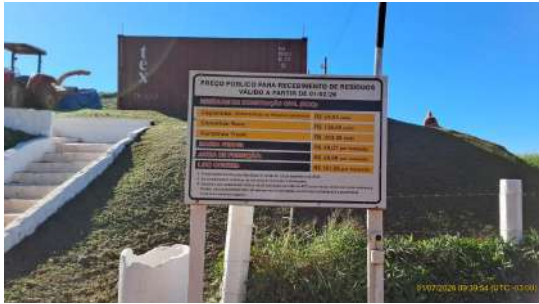
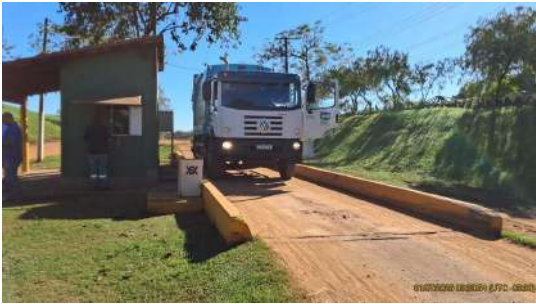
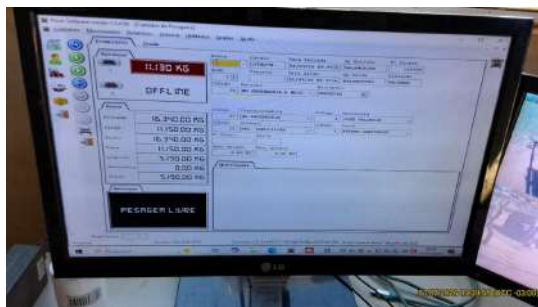
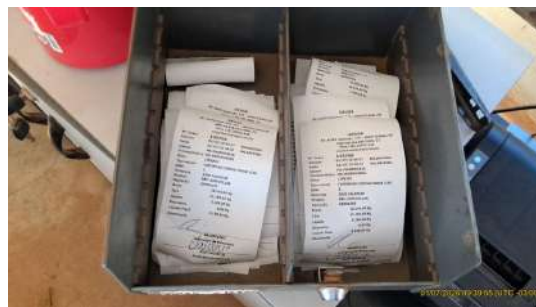
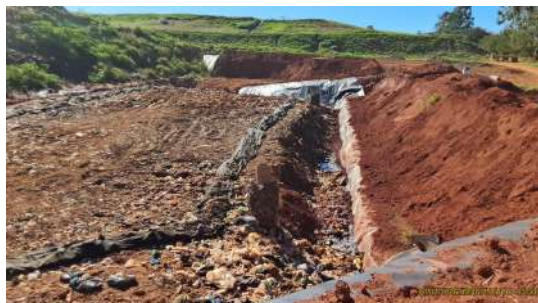
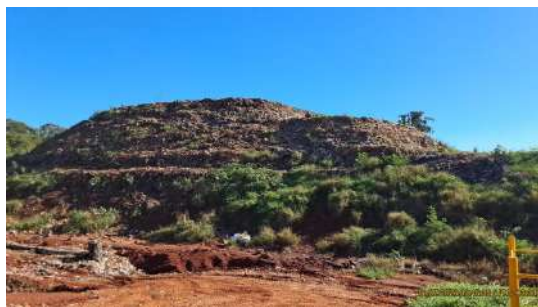
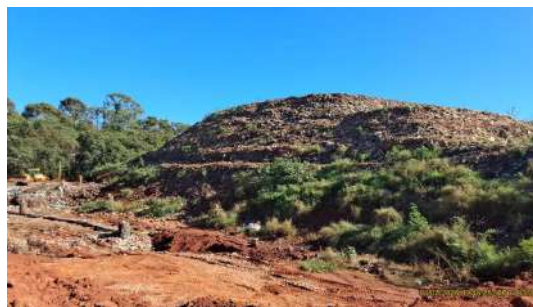
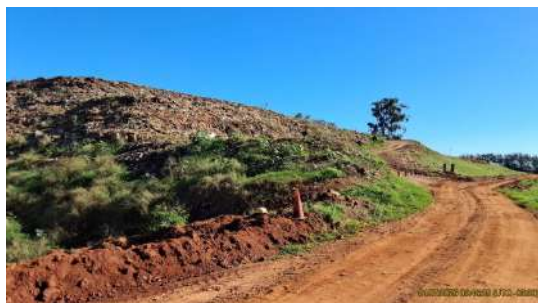
Na área já finalizada, constatou-se a adequada conformação dos taludes, bem como a presença e o bom funcionamento dos sistemas de drenagem, contribuindo para a estabilidade do maciço. As canaletas de drenagem encontravam-se limpas e desobstruídas.

Na frente de operação, observou-se área devidamente controlada para disposição e compactação dos resíduos no aterro.

| Observações Gerais | O aterro sanitário é municipal e operado por empresa terceira REÚSA, apresenta condições adequadas de operação, com licença vigente e práticas operacionais regulares, incluindo o controle de recebimento de cargas e a paisagem no local. |

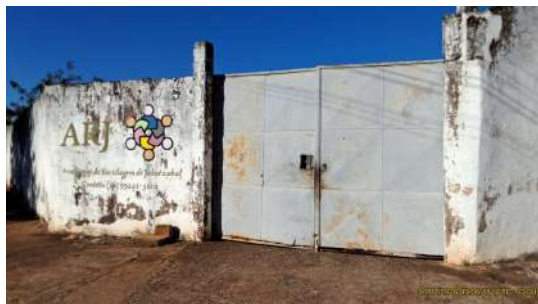
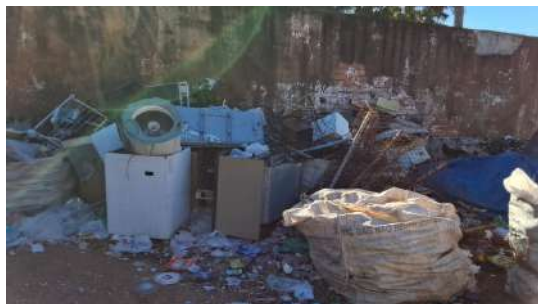
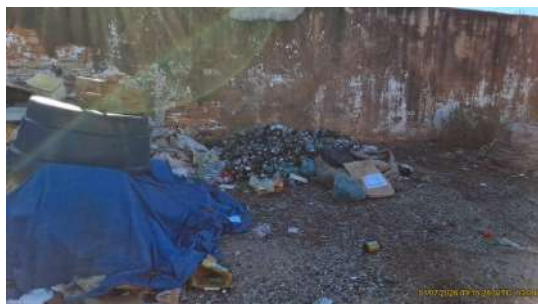
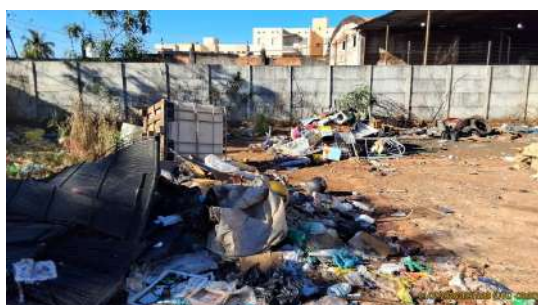
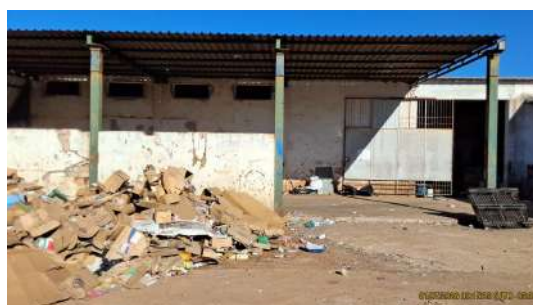
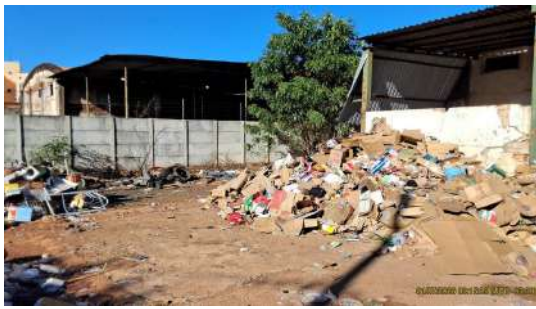
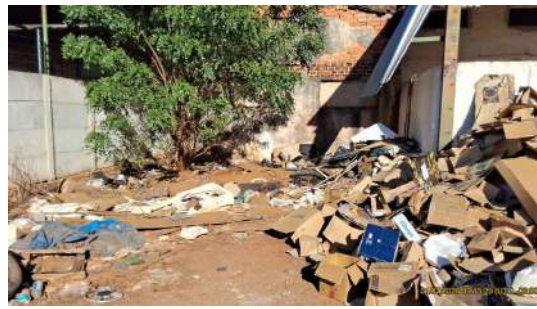
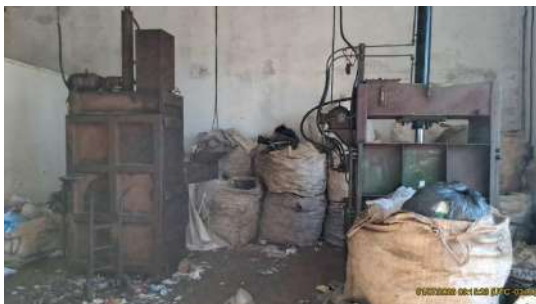
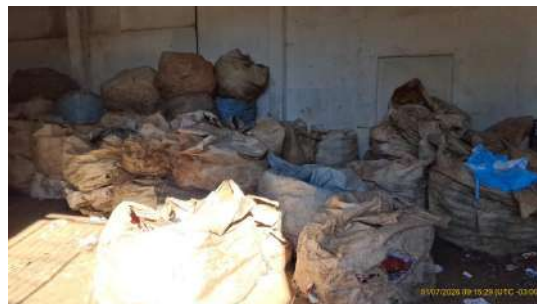
Observa-se que a unidade de triagem de recicláveis não mantém condições adequadas de limpeza e organização, com presença de resíduos espalhados no pátio e no interior do galpão, além de acondicionamento inadequado de materiais, especialmente papelão.

A unidade conta com 13 funcionários atuando na operação. No entanto, verifica-se ineficiência no fluxo operacional, uma vez que os resíduos recicláveis descarregados são inicialmente alocados em galpão anexo e, posteriormente, transferidos para a área de triagem, gerando retrabalho e aumento no tempo do processo. Ademais, não há controle de pesagem na entrada dos materiais, o que impossibilita a avaliação da eficiência das atividades desenvolvidas.

No pátio, foi identificada a presença de resíduos como pneus, configurando potencial risco de acúmulo de água e consequente proliferação de vetores, especialmente em períodos chuvosos. No interior do galpão, observa-se limitação de espaço físico, com a área de triagem próxima aos bags de materiais a triar e já triados, o que favorece o acúmulo de resíduos e a atração de vetores, tendo sido verificada, inclusive, a presença de roedores durante a vistoria.

Por fim, embora tenha sido informado que o controle de pragas é realizado pela Prefeitura, sua efetividade está diretamente condicionada à melhoria das condições de limpeza e organização da unidade, bem como à redução do tempo de permanência dos resíduos no local.
