RELATÓRIO DE FISCALIZAÇÃO TÉCNICA DOS SISTEMAS DE ÁGUA E ESGOTO DO MUNICÍPIO DE

SALTINHO

PRESTADOR: DEPARTAMENTO DE ÁGUA, SANEAMENTO BÁSICO E MEIO AMBIENTE – PREFEITURA DE SALTINHO

Relatório R4 –Não Conformidades

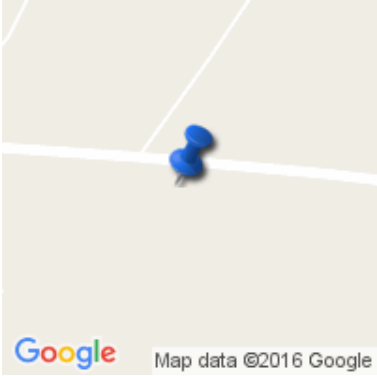
Imagem(1)

Município: Saltinho
Nome: ETA I E II LUIZ DELFINI
Coordenadas

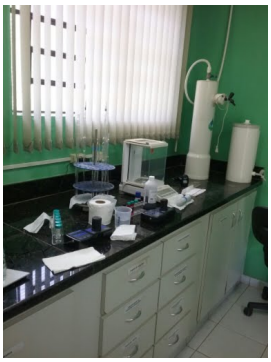
Descrição(1): Novos equipamentos de análise físico-quimica
Imagem(2)
