ANÁLISE DE VIBRAÇÃO

AGUAS - HOLAMBRA

10 de Novembro de 2017

Análise de Vibração
Relatório Técnico 1117

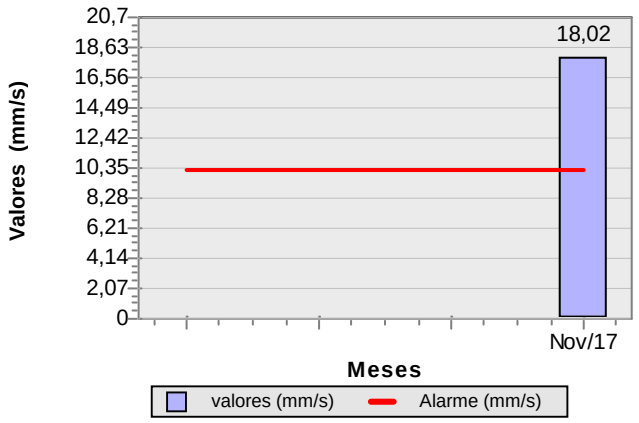
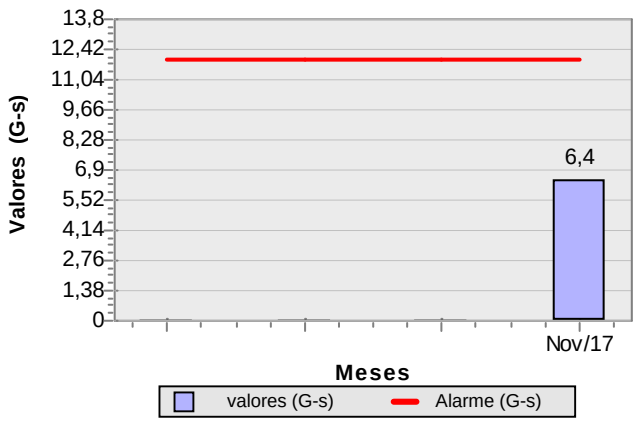
Equipamento: BCEN-001 - BOMBA 1 CAPTAÇÃO LAGOA TULIPAS **TAG:** 002-BCEN-001

Pontos Col.				Nov/17
P1D (G-s)				4,2
P1H (mm/s)				18,02
P1V (mm/s)				4,76
P2A (mm/s)				3,39
P2D (G-s)				6,4
P2H (mm/s)				8,36
P2V (mm/s)				1,93

Severidade/Data				10/11/2017
Defeitos Apresentados				Falta de Rigidez
Recomendações				Melhorar fixação do conjunto a base.
Ações Tomadas				
Nº OS

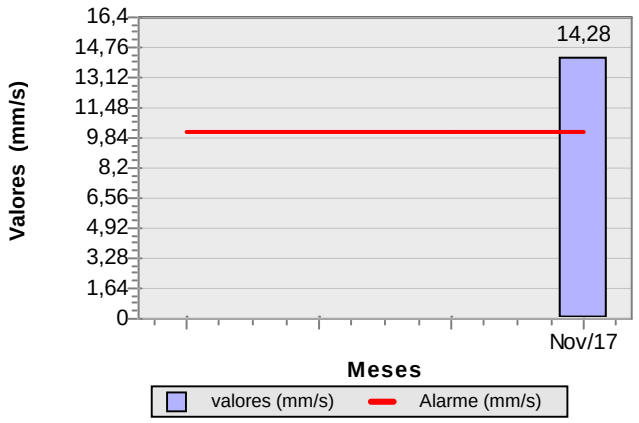
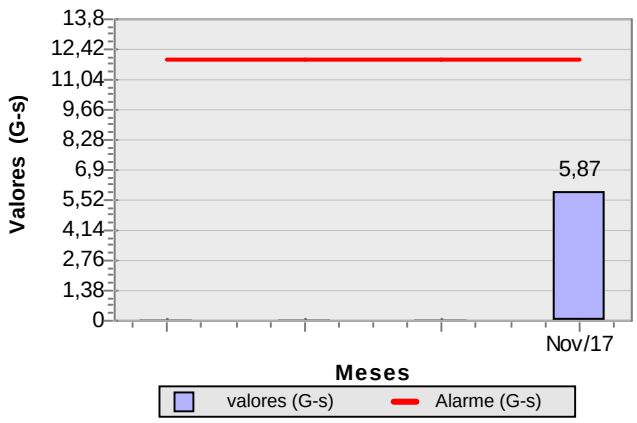
Equipamento: MELE-001 - MOTOR BOMBA 1 CAPTAÇÃO LAGOA TULIPAS **TAG:** 002-MELE-001

Pontos Col.				Nov/17
M1D (G-s)				5,87
M1H (mm/s)				11,25
M1V (mm/s)				9,75
M2A (mm/s)				13,31
M2D (G-s)				5,56
M2H (mm/s)				14,28
M2V (mm/s)				11,95

Severidade/Data				10/11/2017
Defeitos Apresentados				Falta de Rigidez
Recomendações				Melhorar fixação do conjunto a base.
Ações Tomadas				
Nº OS

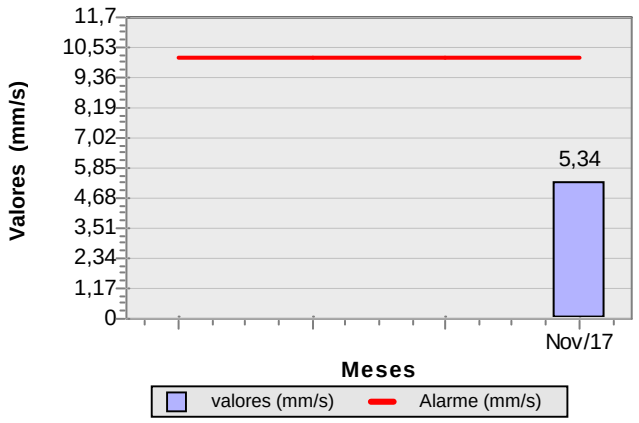
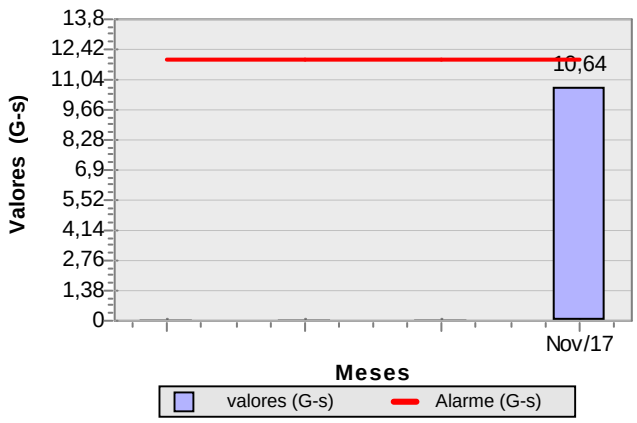
Equipamento: MELE-002 - MOTOR BOMBA 2 CAPTAÇÃO LAGOA TULIPAS **TAG:** 002-MELE-002

Pontos Col.				Nov/17
M1D (G-s)				1,54
M1H (mm/s)				4,06
M1V (mm/s)				3,09
M2A (mm/s)				2,87
M2D (G-s)				10,64
M2H (mm/s)				5,34
M2V (mm/s)				1,43

Severidade/Data				10/11/2017
Defeitos Apresentados				Falha Lubrificação
Recomendações				Realizar a lubrificação dos rolamentos do motor.
Ações Tomadas				
Nº OS

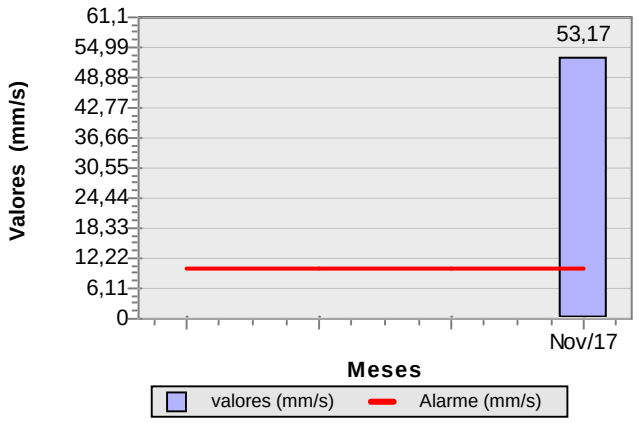
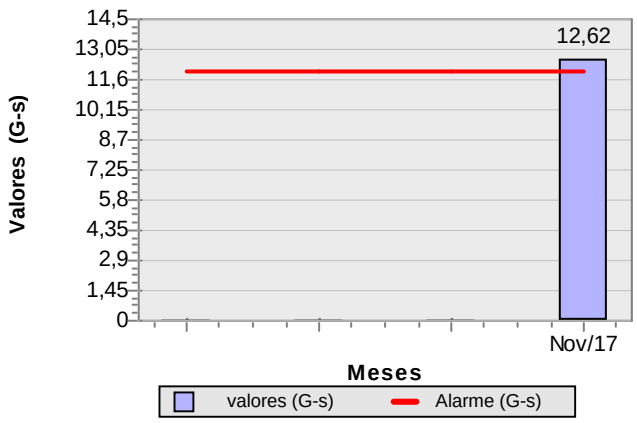
Equipamento: BCEN-003 - BOMBA EAT LAGO MORUMBI **TAG:** 003-BCEN-003

Pontos Col.				Nov/17
P1D (G-s)				8,59
P1H (mm/s)				38,8
P1V (mm/s)				10,62
P2A (mm/s)				12,38
P2D (G-s)				12,62
P2H (mm/s)				28,54
P2V (mm/s)				53,17

Severidade/Data				10/11/2017
Defeitos Apresentados				Desalinhamento
Recomendações	200 -200 -200			Realizar o alinhamento entre eixos do conjunto e reapertar os parafusos de fixação.
Ações Tomadas				
Nº OS

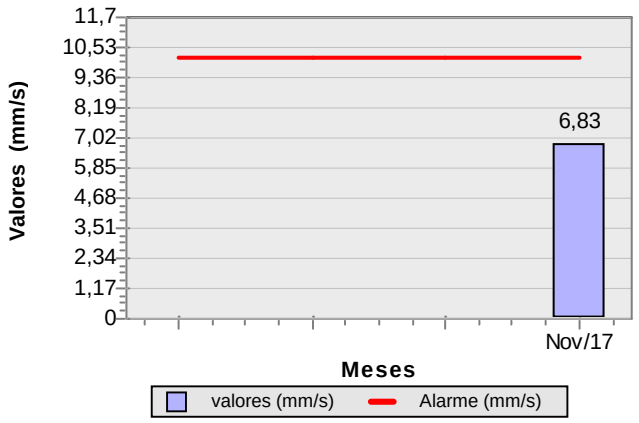
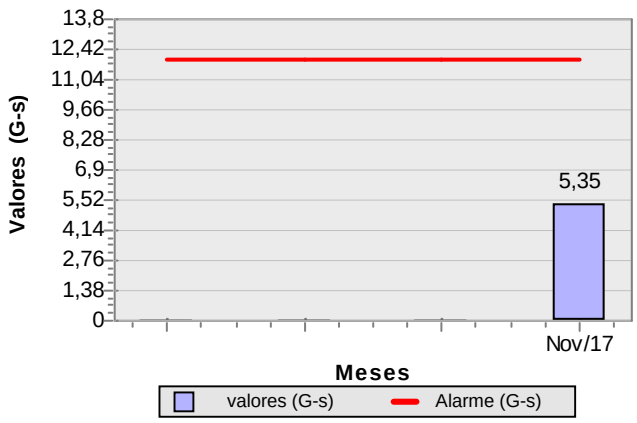
Equipamento: MELE-003 - MOTOR BOMBA EAT LAGO MORUMBI **TAG:** 003-MELE-003

Pontos Col.				Nov/17
M1D (G-s)				3,69
M1H (mm/s)				4,02
M1V (mm/s)				4,34
M2A (mm/s)				6,07
M2D (G-s)				5,35
M2H (mm/s)				6,83
M2V (mm/s)				3,38

Severidade/Data				10/11/2017
Defeitos Apresentados				Desalinhamento
Recomendações				Realizar o alinhamento entre eixos do conjunto e reapertar os parafusos de fixação.
Ações Tomadas				
Nº OS
