Relatório de Fiscalização

Fiscalização Programada RESÍDUOS

RELATÓRIO DE FISCALIZAÇÃO TÉCNICA DOS SISTEMAS DE MANEJO DE RESÍDUOS SÓLIDOS URBANOS E LIMPEZA URBANA DO MUNICÍPIO DE PEDREIRA
PRESTADOR: Secretaria Municipal de Serviços Urbanos
Fiscalização das Condições Gerais da Prestação dos Serviços
Americana, junho de 2026

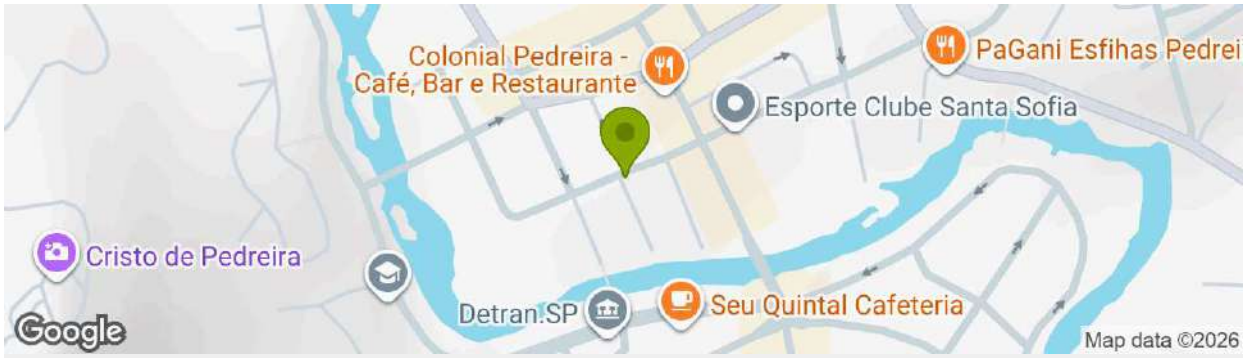
Novo Item Fiscalizado 15.220 - Coleta de resíduos (Pedreira)

Fiscalizado	Praça Ângelo Ferrari
Data de início da fiscalização	21/05/2026
Data de término da fiscalização	21/05/2026
Observações Gerais	Disposição de contentor para resíduos domésticos.

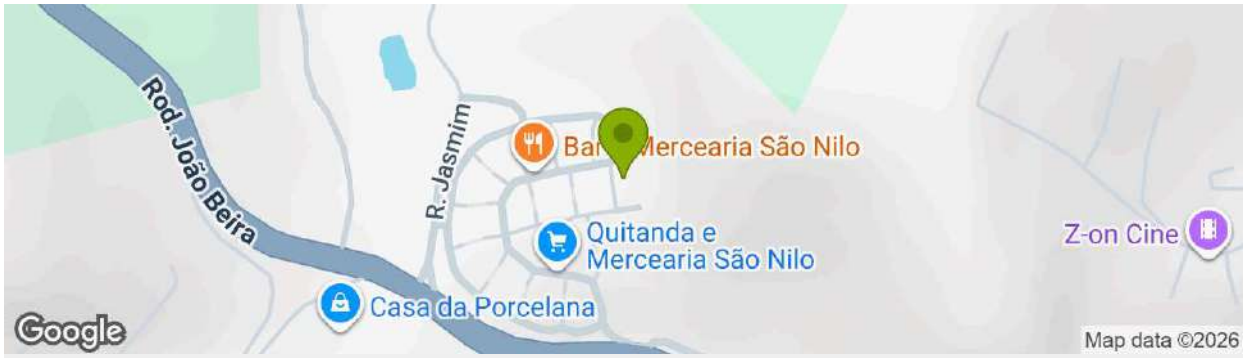
Novo Item Fiscalizado 15.228 - Coleta de resíduos (Pedreira)

Fiscalizado	Coleta de resíduos
Data de início da fiscalização	21/05/2026
Data de término da fiscalização	21/05/2026
Observações Gerais	Condição adequada de conservação do contentor.

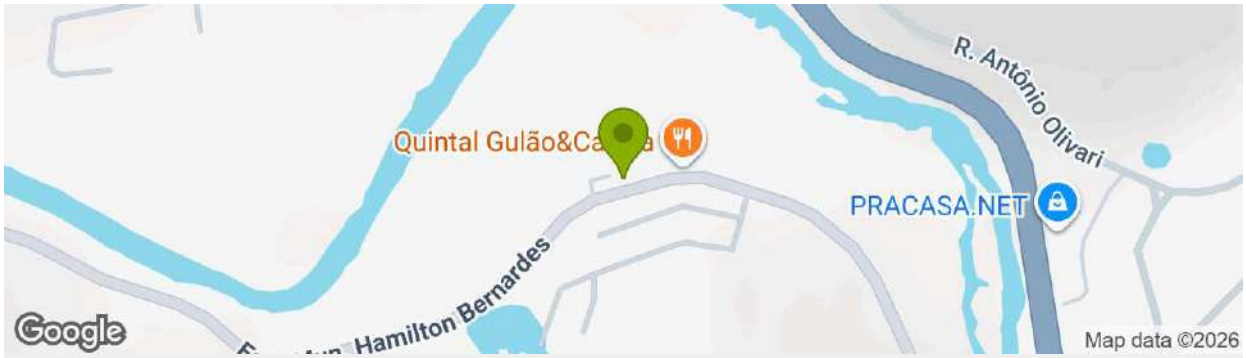
Fotos de [PEV4.8]

Entretanto, verificou-se acúmulo excessivo de resíduos verdes provenientes de podas e roçagem, com presença de montante significativo no momento da vistoria, sendo necessária a destinação adequada desse material, a fim de evitar impactos nas condições operacionais do local e a possível atração de vetores.

resíduos, não sendo evidenciada a existência de registros dos materiais recebidos.
[PEV4.8] Não evitar o acúmulo excessivo de material na área	Não Conforme
[PEV4.8] Observações	Observou-se acúmulo excessivo de material verde no local, proveniente de podas e roçagem.
