Relatório de Fiscalização 280/2026

Fiscalização Programada RESÍDUOS

RELATÓRIO DE FISCALIZAÇÃO TÉCNICA DOS SISTEMAS DE MANEJO DE RESÍDUOS SÓLIDOS URBANOS E LIMPEZA URBANA DO MUNICÍPIO DE ARARAS
PRESTADOR:
Fiscalização das Condições Gerais da Prestação dos Serviços
Americana, julho de 2026

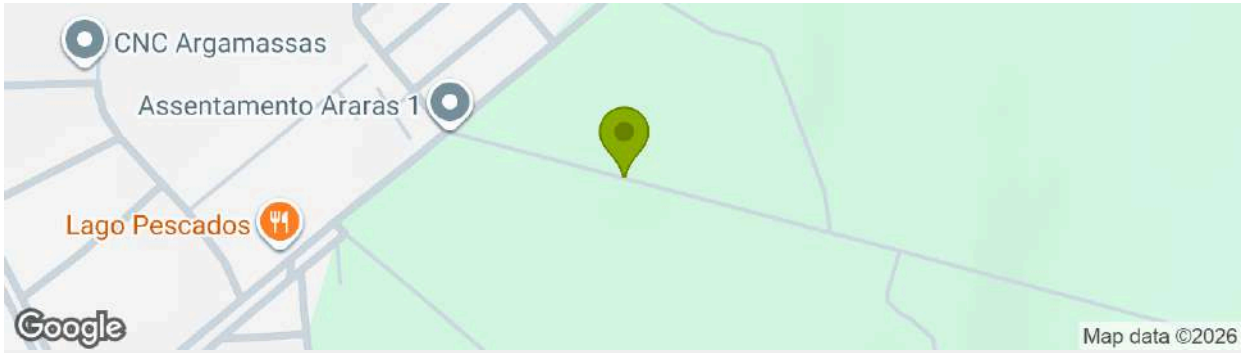
Descarte irregular - Av. Luiz Carlos Tunes, nº 5.367 (acesso por estrada de terra).

Fiscalizado	Av. Luiz Carlos Tunes, nº 5.367 (acesso por estrada de terra).
Data de início da fiscalização	10/06/2026
Data de término da fiscalização	10/06/2026
Observações Gerais	Verifica-se que o serviço de limpeza corretiva de deposições irregulares não vem sendo executado de forma adequada, indicando a necessidade de aprimoramento na execução dos serviços.

[SLU8.4] Não executar serviço de limpeza corretiva de deposições irregulares conforme plano operacional	Não Conforme
[SLU8.4] Observações	Verificou-se a ocorrência de descarte irregular em acesso por estrada de terra na avenida, com necessidade de realização de limpeza no local.

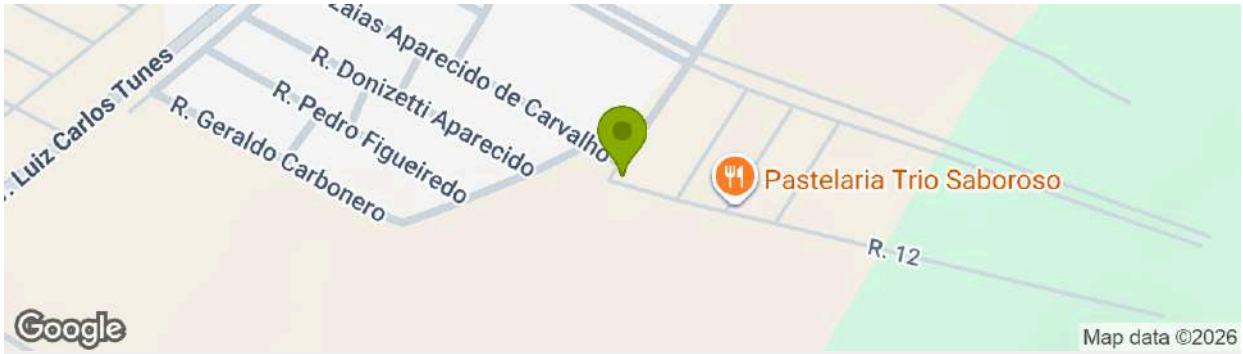
Fotos de [SLU8.4]

[SLU8.4] Não executar serviço de limpeza corretiva de deposições irregulares conforme plano operacional	Não Conforme
[SLU8.4] Observações	Constatou-se a ocorrência de descarte irregular no local.

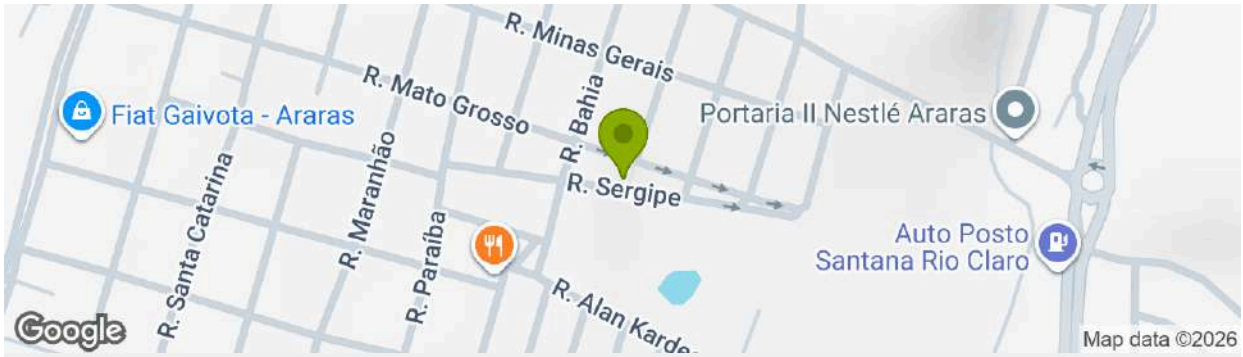
Fotos de [SLU8.4]

[SLU8.4] Não executar serviço de limpeza corretiva de deposições irregulares conforme plano operacional	Não Conforme
[SLU8.4] Observações	Constatou-se a ocorrência de descarte irregular no local.

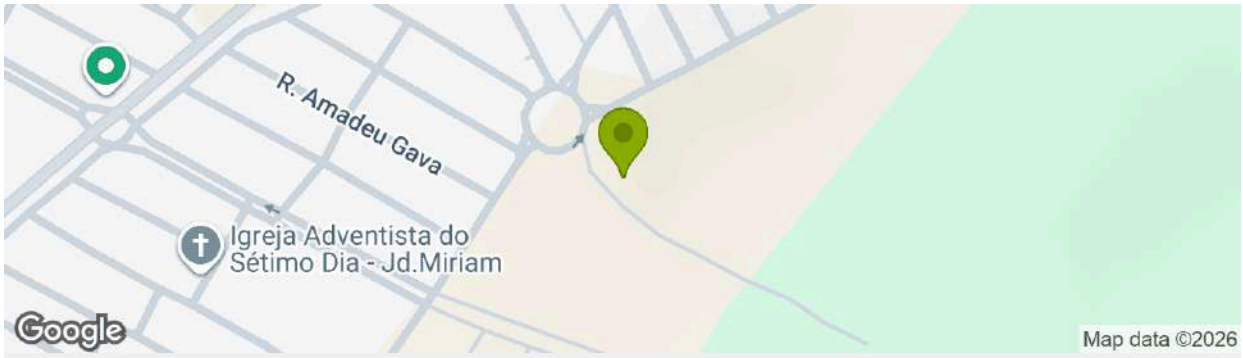
Fotos de [SLU8.0]

Fiscalizado	Limpeza urbana - Praça da Bíblia
Data de início da fiscalização	10/06/2026
Data de término da fiscalização	10/06/2026
Observações Gerais	Observa-se a necessidade de aprimoramento das condições estruturais da praça.
