Relatório de Fiscalização

Fiscalização Programada RESÍDUOS

RELATÓRIO DE FISCALIZAÇÃO TÉCNICA DOS SISTEMAS DE MANEJO DE RESÍDUOS SÓLIDOS URBANOS E LIMPEZA URBANA DO MUNICÍPIO DE PEDREIRA
PRESTADOR: Secretaria Municipal de Serviços Urbanos
Fiscalização das Condições Gerais da Prestação dos Serviços
Americana, junho de 2026

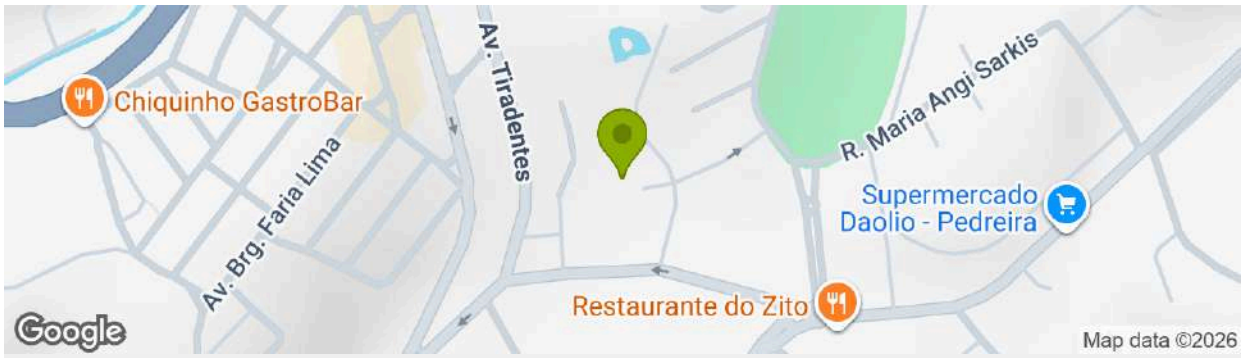
Novo Item Fiscalizado 15.220 - Coleta de resíduos (Pedreira)

Fiscalizado	Praça Ângelo Ferrari
Data de início da fiscalização	21/05/2026
Data de término da fiscalização	21/05/2026
Observações Gerais	Disposição de contentor para resíduos domésticos.

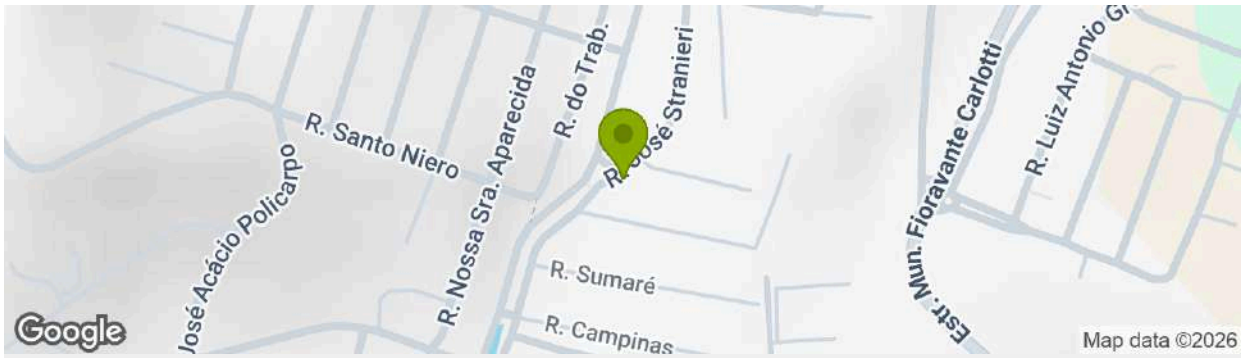
Novo Item Fiscalizado 15.227 - Descarte irregular - R. João Batista Fabrin (Pedreira)

[SLU8.4] Não executar serviço de limpeza corretiva de deposições irregulares conforme plano operacional	Não Conforme

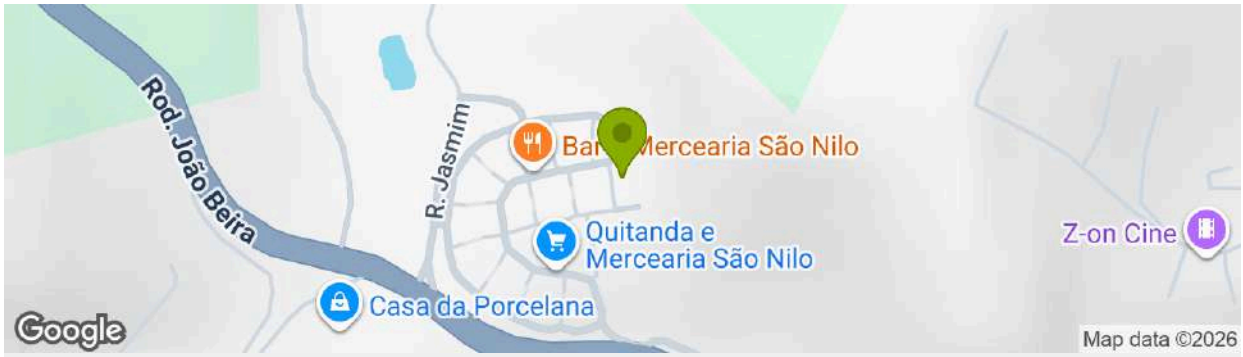
Novo Item Fiscalizado 15.228 - Coleta de resíduos (Pedreira)

Fiscalizado	Coleta de resíduos
Data de início da fiscalização	21/05/2026
Data de término da fiscalização	21/05/2026
Observações Gerais	Condição adequada de conservação do contentor.

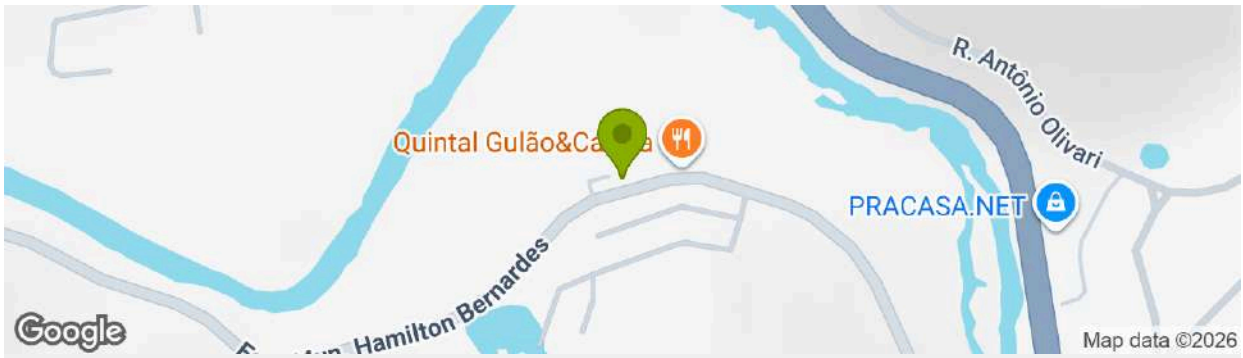
Fotos de [PEV4.8]

Entretanto, verificou-se acúmulo excessivo de resíduos verdes provenientes de podas e roçagem, com presença de montante significativo no momento da vistoria, sendo necessária a destinação adequada desse material, a fim de evitar impactos nas condições operacionais do local e a possível atração de vetores.

resíduos, não sendo evidenciada a existência de registros dos materiais recebidos.
[PEV4.8] Não evitar o acúmulo excessivo de material na área	Não Conforme
[PEV4.8] Observações	Observou-se acúmulo excessivo de material verde no local, proveniente de podas e roçagem.
