## ANÁLISE DE VIBRAÇÃO

### CODEN - Nova Odessa CODEN

Apresentar ao CODEN a Análise de Vibrações realizada nos equipamentos de sua Unidade em 22/07/2014

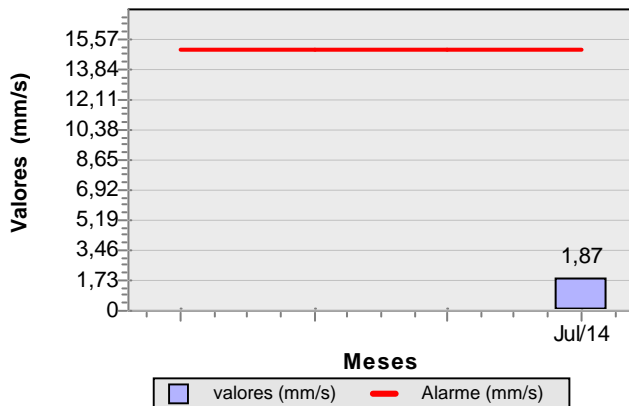
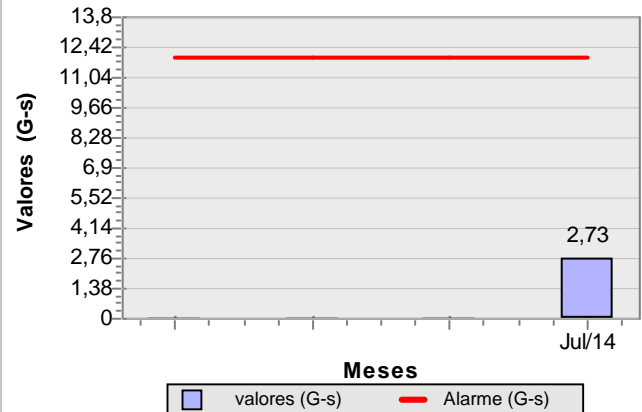
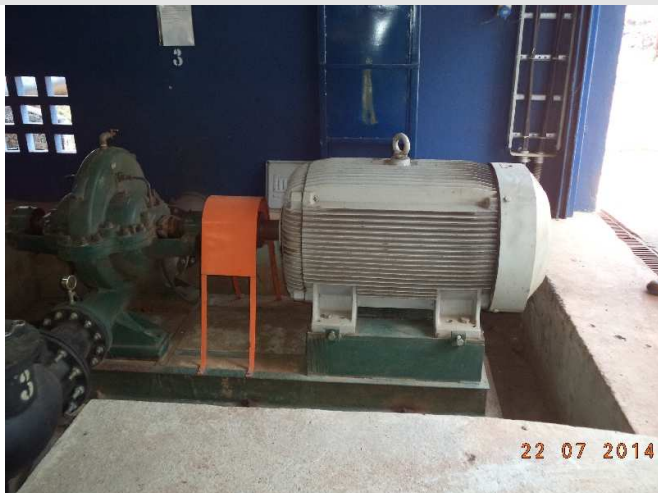
**Equipamento:** MELE-03 - MOTOR ELETRICO BOMBA Nº3 - ECA1

Pontos Col.			Jul/14
M1D (G-s)			2,73
M1H (mm/s)			1,12
M1V (mm/s)			0,49
M2A (mm/s)			1,23
M2D (G-s)			1,8
M2H (mm/s)			1,87
M2V (mm/s)			1,33

Severidade/Data				22/07/2014
Defeitos Apresentados				O.K.
Recomendações				
Ações Tomadas				
Nº OS

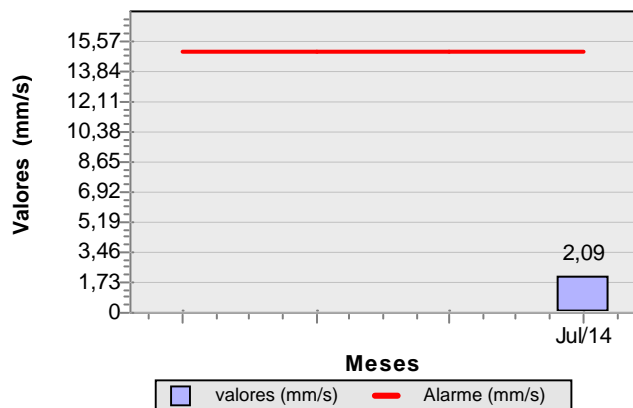
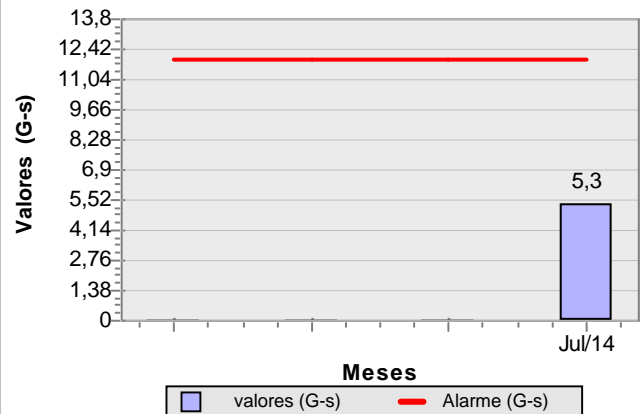
**INFORMAÇÕES TÉCNICAS**
**Equipamento:** MELE-01 - MOTOR ELETRICO BOMBA Nº1 - ECA2

Pontos Col.			Jul/14
M1D (G-s)			2,95
M1H (mm/s)			2,09
M1V (mm/s)			0,419
M2A (mm/s)			1,08
M2D (G-s)			5,3
M2H (mm/s)			2,04
M2V (mm/s)			1,26

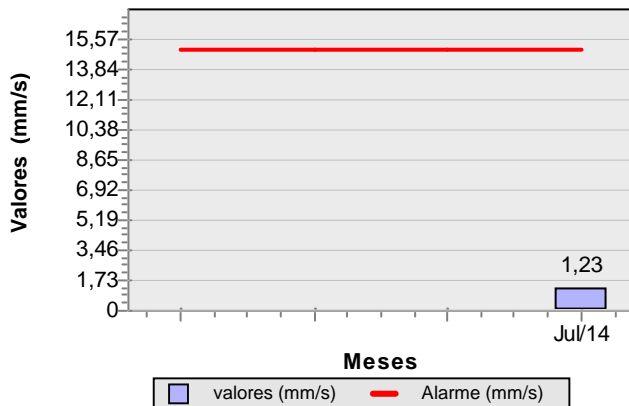
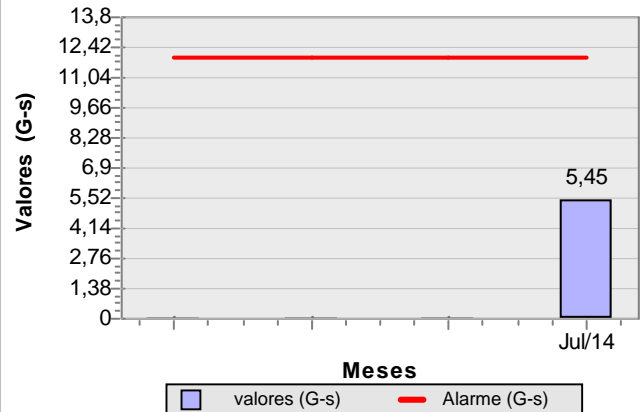
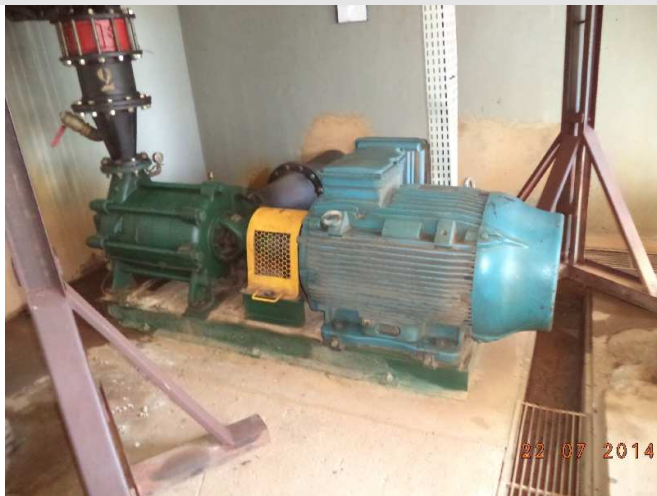
Pontos Col.			Jul/14
P1D (G-s)			5,45
P1H (mm/s)			1,14
P1V (mm/s)			0,991
P2A (mm/s)			0,718
P2D (G-s)			3,74
P2H (mm/s)			1,23
P2V (mm/s)			1,13

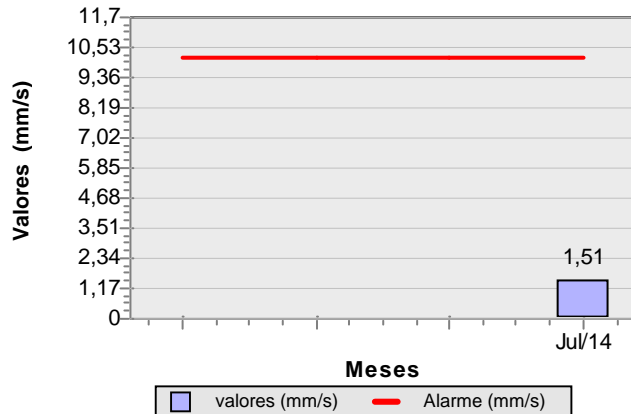
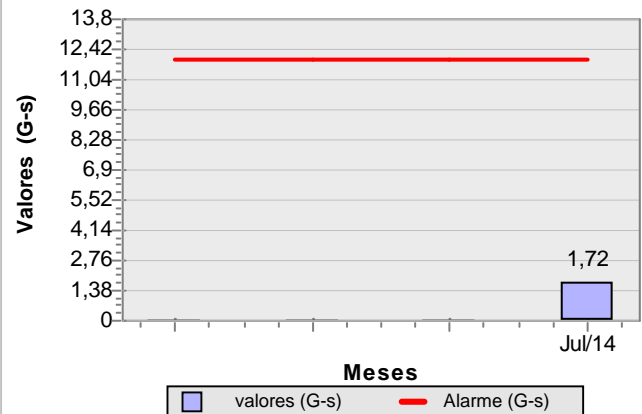
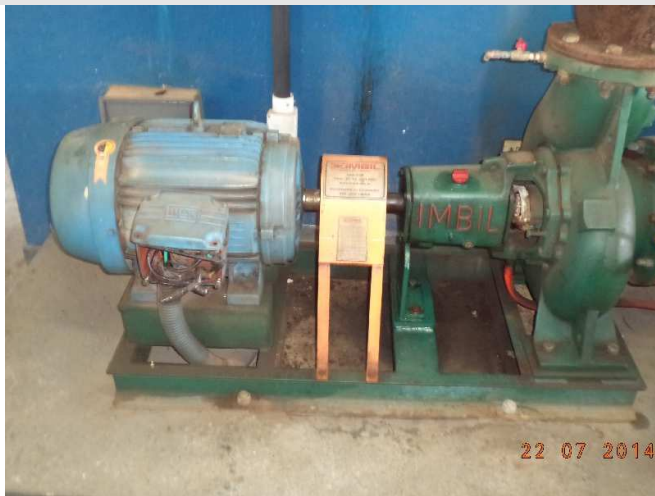
Pontos Col.			Jul/14
P1D (G-s)			0,79
P1H (mm/s)			1,51
P1V (mm/s)			0,684
P2A (mm/s)			0,313
P2D (G-s)			1,72
P2H (mm/s)			0,506
P2V (mm/s)			0,508

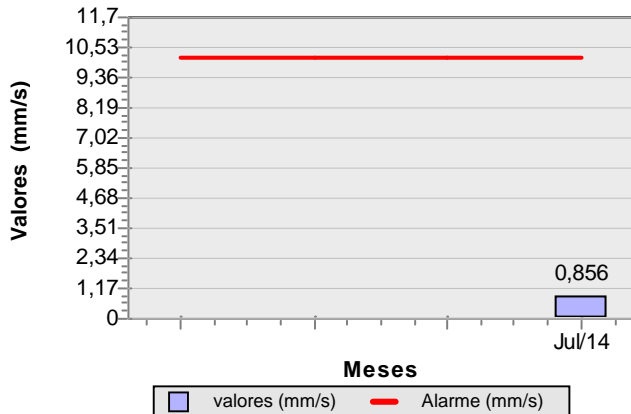
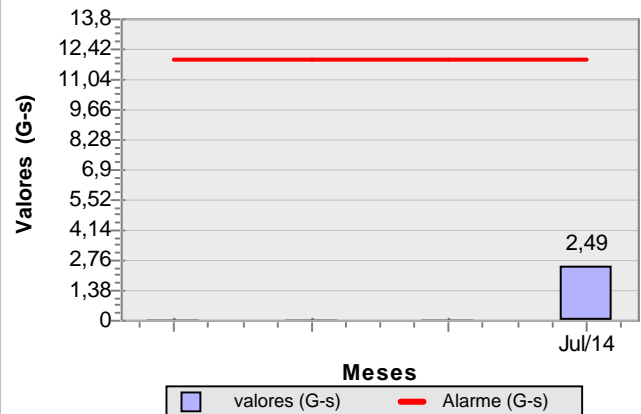
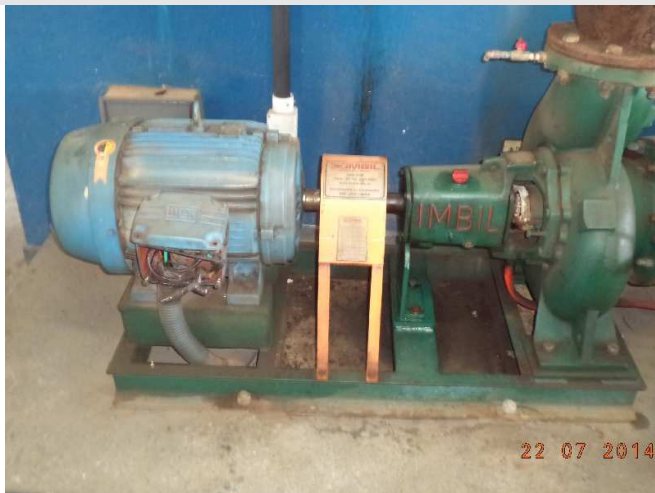
Pontos Col.			Jul/14
M1D (G-s)			1,58
M1H (mm/s)			0,742
M1V (mm/s)			0,39
M2A (mm/s)			0,824
M2D (G-s)			2,49
M2H (mm/s)			0,856
M2V (mm/s)			0,401

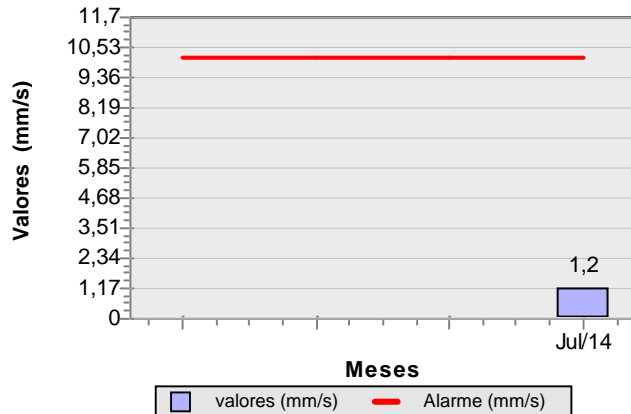
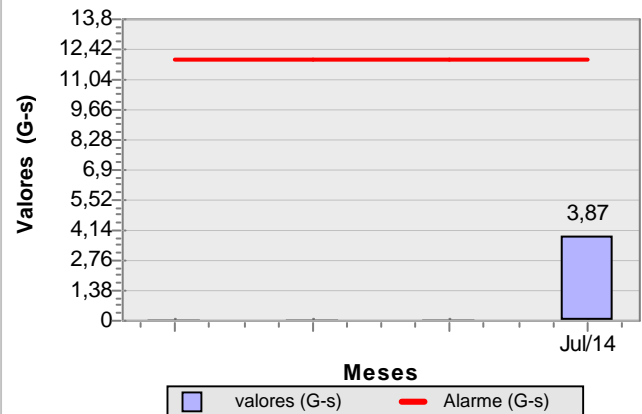
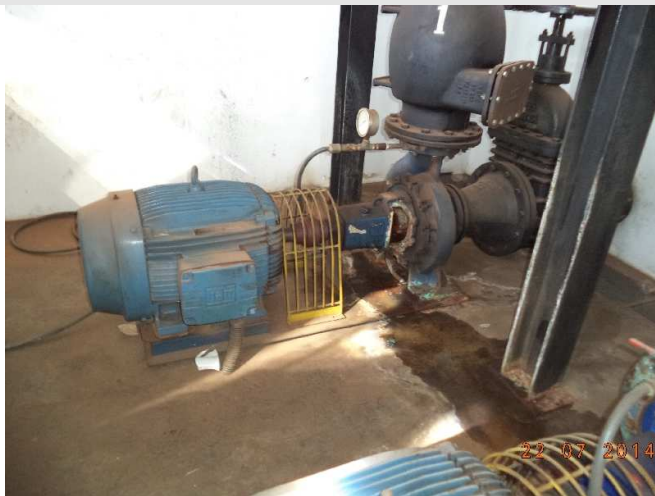
Pontos Col.			Jul/14
P1D (G-s)			3,87
P1H (mm/s)			1,2
P1V (mm/s)			0,573
P2A (mm/s)			0,444
P2D (G-s)			2,5
P2H (mm/s)			0,48
P2V (mm/s)			0,356
