### ANÁLISE DE VIBRAÇÃO

#### VALINHOS - Valinhos DAEV

Apresentar ao DAEV a Análise de Vibrações realizada nos equipamentos de sua unidade em Valinhos.

26 de Agosto de 2014

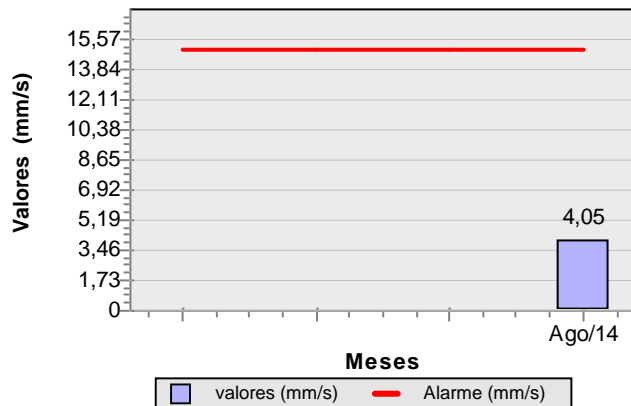
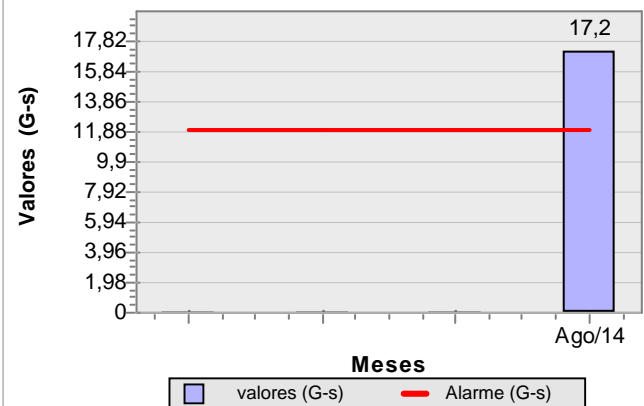
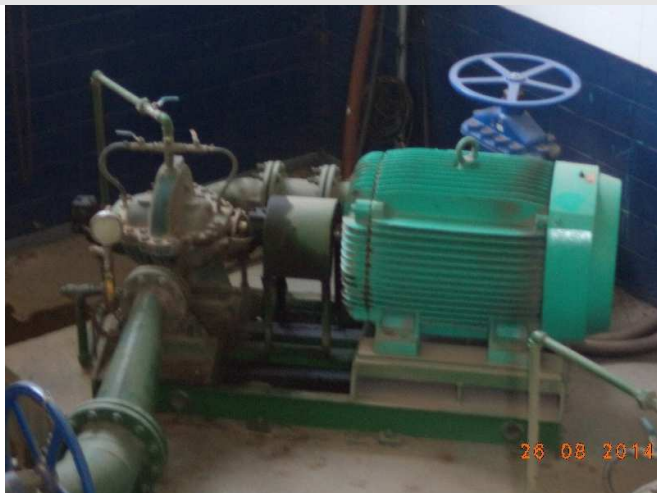
**INFORMAÇÕES TÉCNICAS**
**Equipamento:** BCEN-05 - BOMBA 1 BARRAGEM DAS FIGUEIRAS

Pontos Col.			Ago/14
P1D (G-s)			5,83
P1H (mm/s)			4,05
P1V (mm/s)			2,03
P2A (mm/s)			2,29
P2D (G-s)			17,2
P2H (mm/s)			2,6
P2V (mm/s)			2,3

Severidade/Data			26/08/2014
Defeitos Apresentados			Folgas
Recomendações			Checar folgas e tolerancia dos mancais e programar aparada do equipamento para a substituição dos rolamentos.
Ações Tomadas			
Nº OS

**Observações:** Picos não sincronos de 1N acompanhado de multiplos harmônicos.

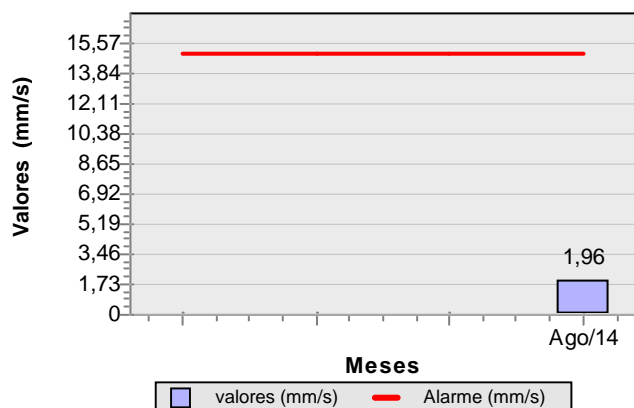
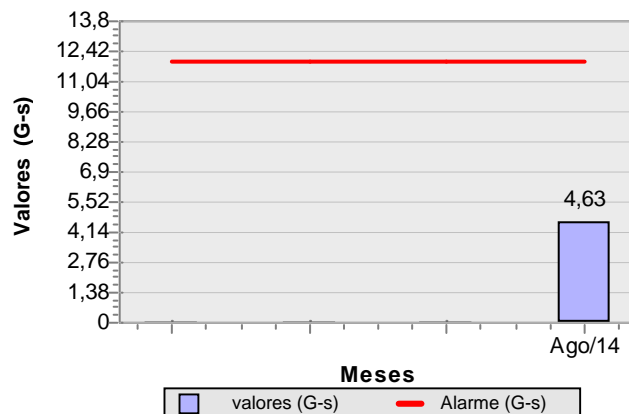
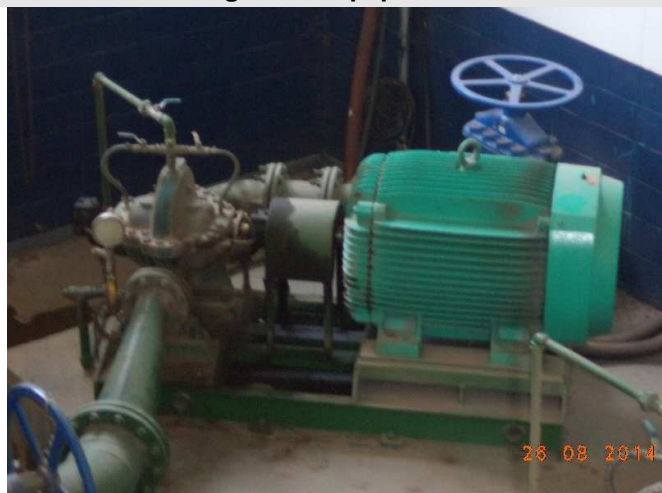
**INFORMAÇÕES TÉCNICAS**
**Equipamento:** MELE-05 - MOTOR BOMBA 1 BARRAGEM DAS FIGUEIRAS

Pontos Col.			Ago/14
M1D (G-s)			4,63
M1H (mm/s)			1,96
M1V (mm/s)			0,658
M2A (mm/s)			1,27
M2D (G-s)			3,95
M2H (mm/s)			1,95
M2V (mm/s)			1,59

Severidade/Data				26/08/2014
Defeitos Apresentados				O.K.
Recomendações				
Ações Tomadas				
Nº OS

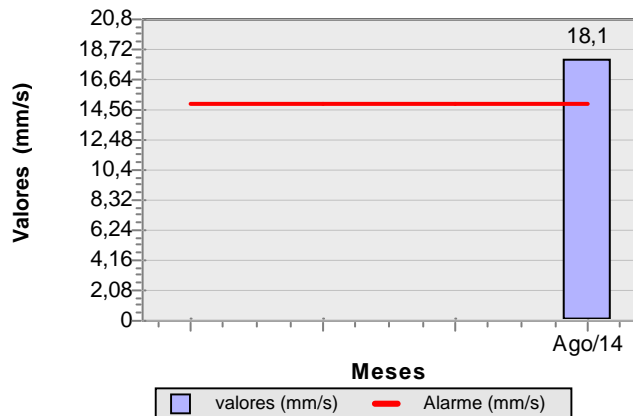
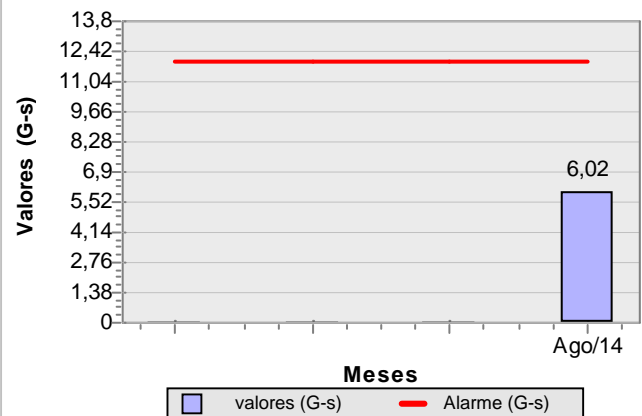
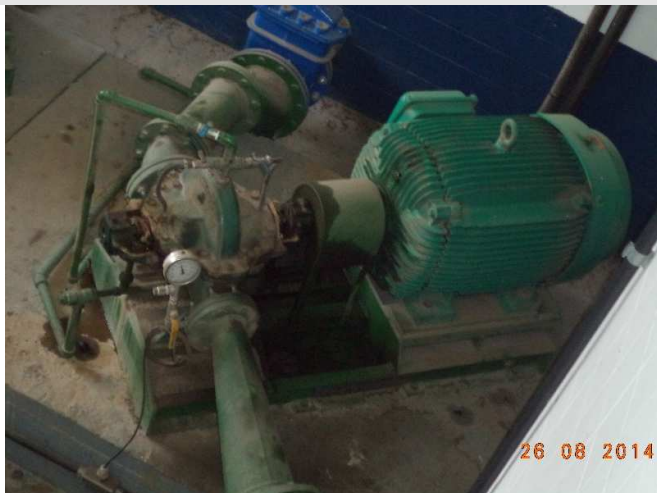
**INFORMAÇÕES TÉCNICAS**
**Equipamento:** BCEN-06 - BOMBA 3 BARRAGEM DAS FIGUEIRAS

Pontos Col.				Ago/14
P1D	(G-s)			6,02
P1H	(mm/s)			18,1
P1V	(mm/s)			4,61
P2A	(mm/s)			6,81
P2D	(G-s)			5,6
P2H	(mm/s)			7,61
P2V	(mm/s)			5,22

Severidade/Data				26/08/2014
Defeitos Apresentados				Desalinhamento
Recomendações				Realizar o alinhamento entre eixos do conjunto.
Ações Tomadas				
Nº OS

**Observações:** Pico na frequência de 1 e 2N acompanhado de múltiplos harmônicos.

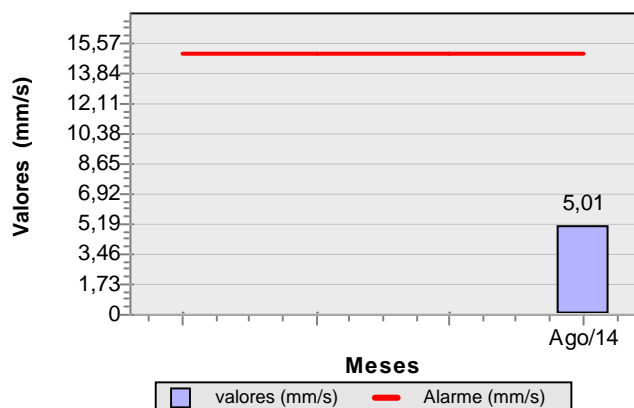
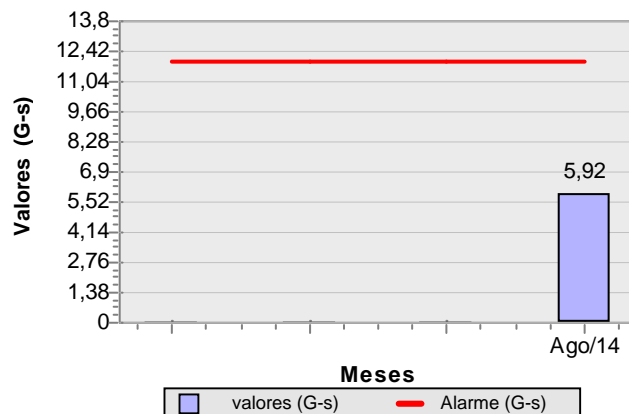
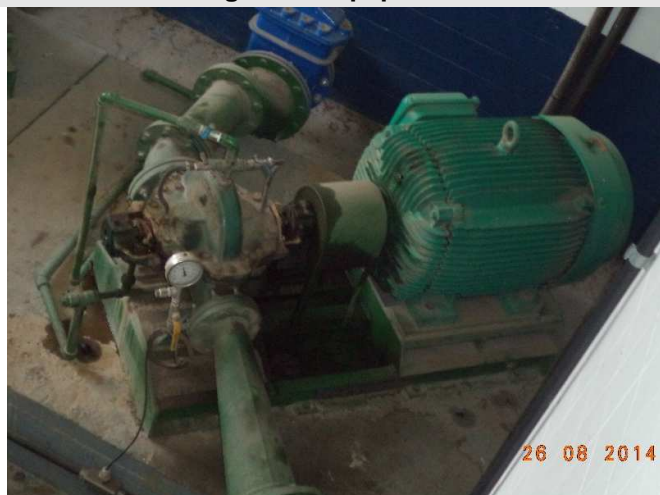
**INFORMAÇÕES TÉCNICAS**
**Equipamento:** MELE-06 - MOTOR BOMBA 3 BARRAGEM DAS FIGUEIRAS

Pontos Col.			Ago/14
M1D (G-s)			3,65
M1H (mm/s)			3,27
M1V (mm/s)			3,42
M2A (mm/s)			5,01
M2D (G-s)			5,92
M2H (mm/s)			2,14
M2V (mm/s)			3,77

O.K.

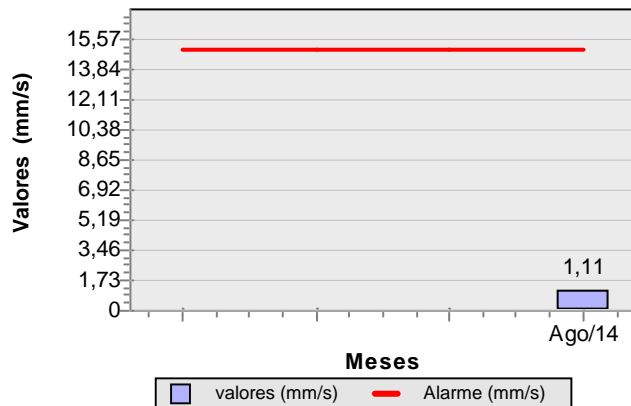
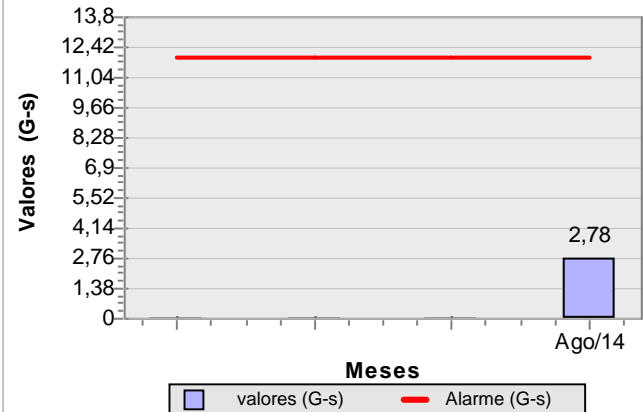
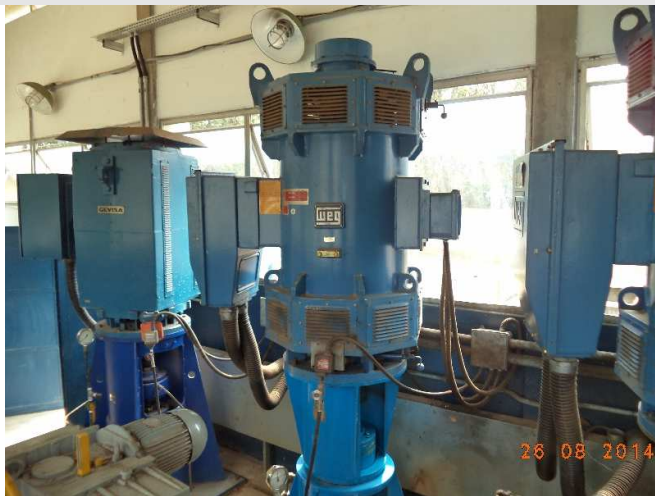
**INFORMAÇÕES TÉCNICAS**
**Equipamento:** BCEN-01 - BOMBA 2 CAPTAÇÃO ATIBAIA

Pontos Col.			Ago/14
P1D (G-s)			2,78
P1H (mm/s)			1,09
P1V (mm/s)			1,11
P2A (mm/s)			
P2D (G-s)			
P2H (mm/s)			
P2V (mm/s)

Severidade/Data				26/08/2014
Defeitos Apresentados				O.K.
Recomendações				
Ações Tomadas				
Nº OS

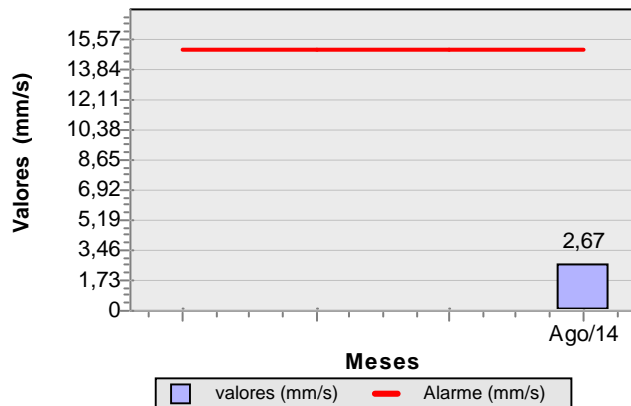
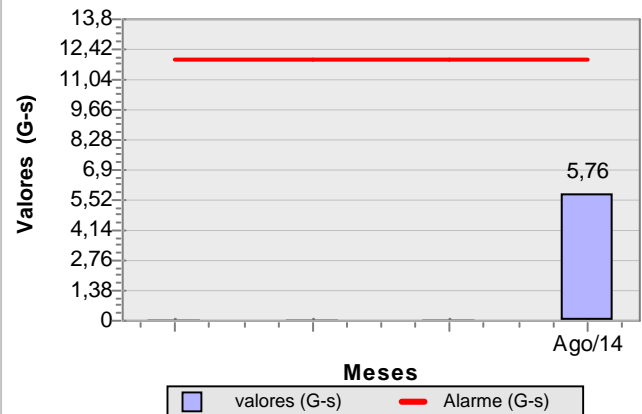
**INFORMAÇÕES TÉCNICAS**
**Equipamento:** MELE-01 - MOTOR BOMBA 2 CAPTAÇÃO ATIBAIA

Pontos Col.			Ago/14
M1D (G-s)			5,76
M1H (mm/s)			2,67
M1V (mm/s)			2,37
M2A (mm/s)			0,795
M2D (G-s)			3,57
M2H (mm/s)			0,949
M2V (mm/s)

Severidade/Data				26/08/2014
Defeitos Apresentados				O.K.
Recomendações				
Ações Tomadas				
Nº OS

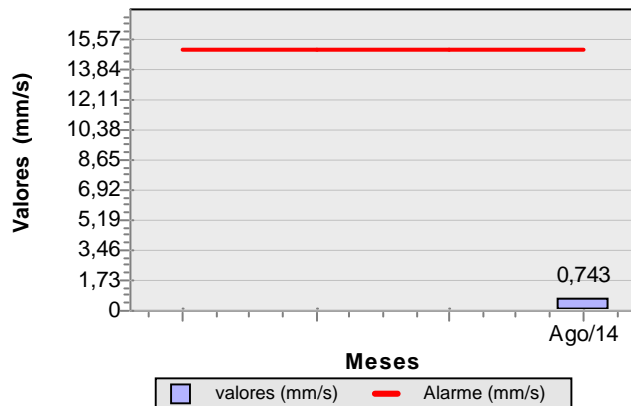
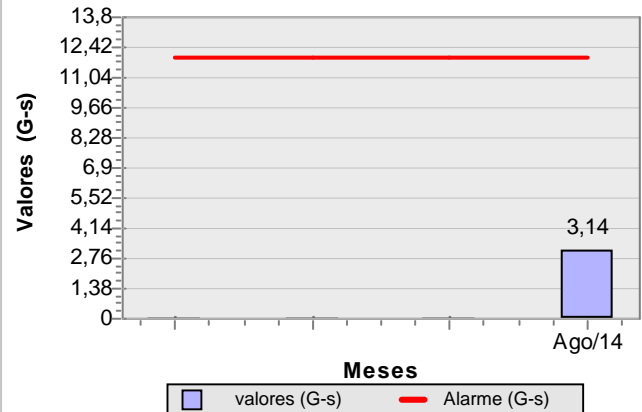
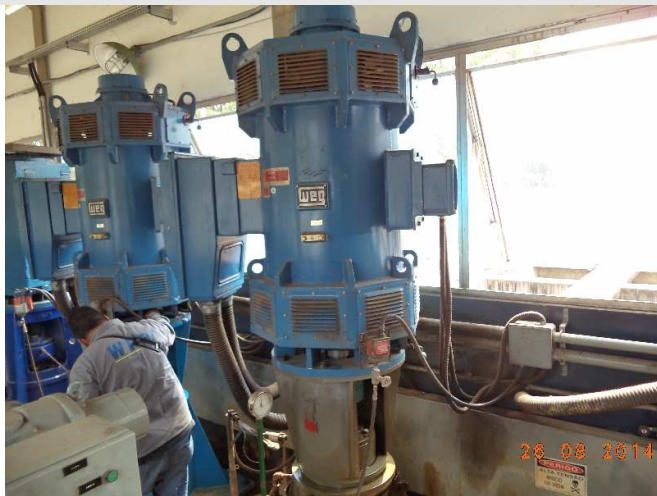
**INFORMAÇÕES TÉCNICAS**
**Equipamento:** BCEN-02 - BOMBA 3 CAPTAÇÃO ATIBAIA

Pontos Col.			Ago/14
P1D (G-s)			3,14
P1H (mm/s)			0,743
P1V (mm/s)			
P2A (mm/s)			
P2D (G-s)			
P2H (mm/s)			
P2V (mm/s)

Severidade/Data				26/08/2014
Defeitos Apresentados				O.K.
Recomendações				
Ações Tomadas				
Nº OS

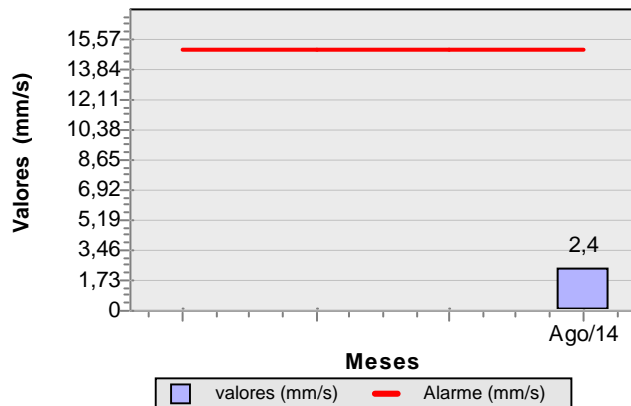
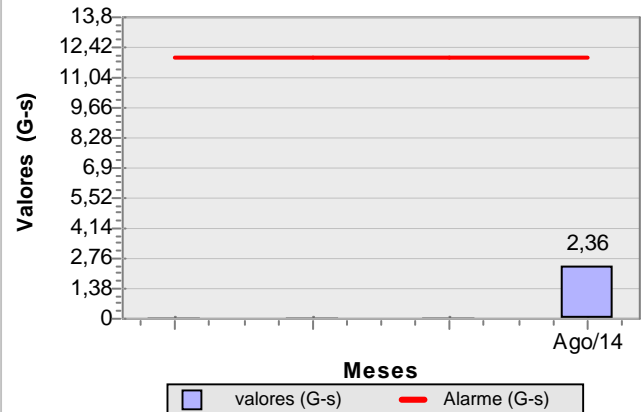
**INFORMAÇÕES TÉCNICAS**
**Equipamento:** MELE-02 - MOTOR BOMBA 3 CAPTAÇÃO ATIBAIA

Pontos Col.			Ago/14
M1D (G-s)			2,36
M1H (mm/s)			2,37
M1V (mm/s)			2,4
M2A (mm/s)			0,749
M2D (G-s)			1,99
M2H (mm/s)			1,41
M2V (mm/s)			1,4

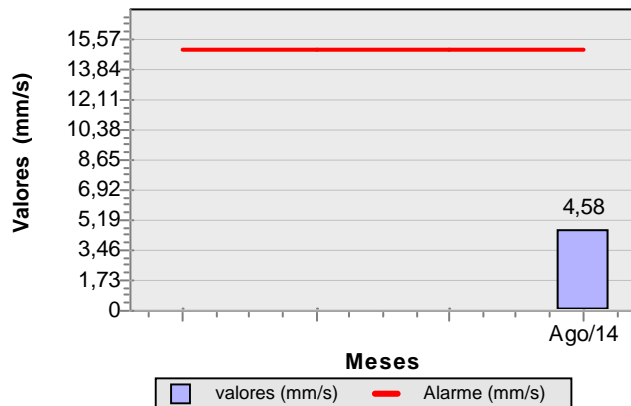
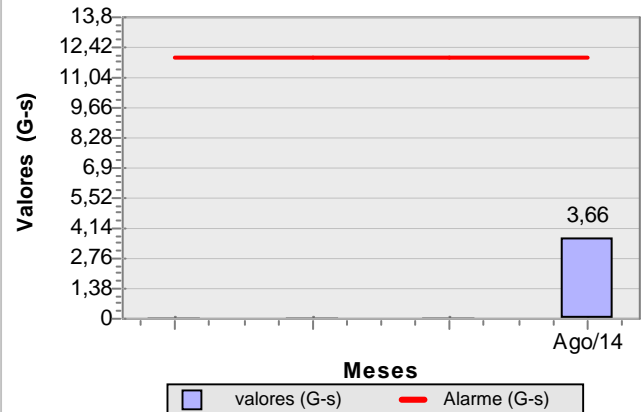
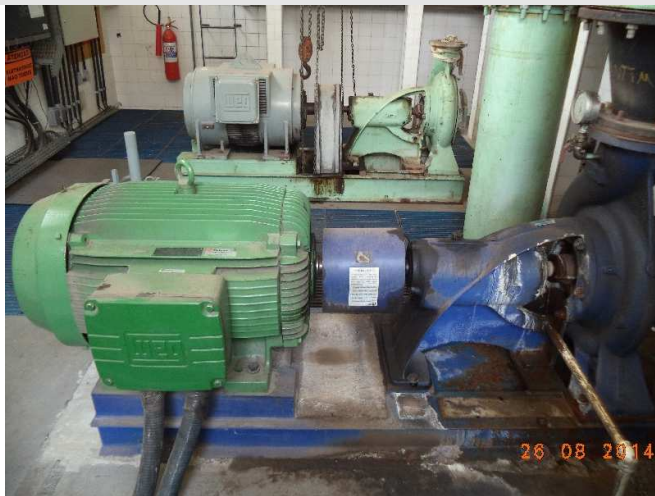
**TAG:** ETA4

Pontos Col.			Ago/14
P1D (G-s)			3,28
P1H (mm/s)			4,58
P1V (mm/s)			3
P2A (mm/s)			1,75
P2D (G-s)			3,66
P2H (mm/s)			2,83
P2V (mm/s)			1,98

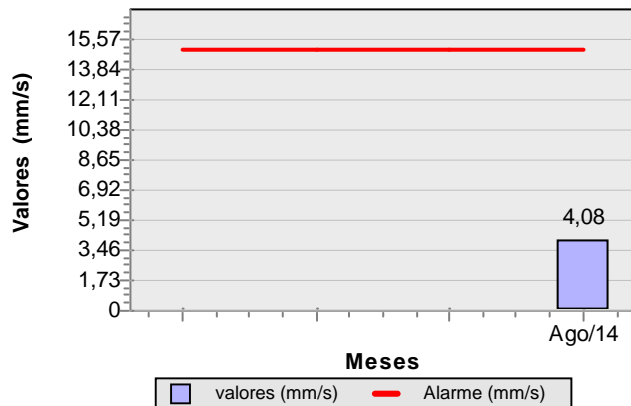
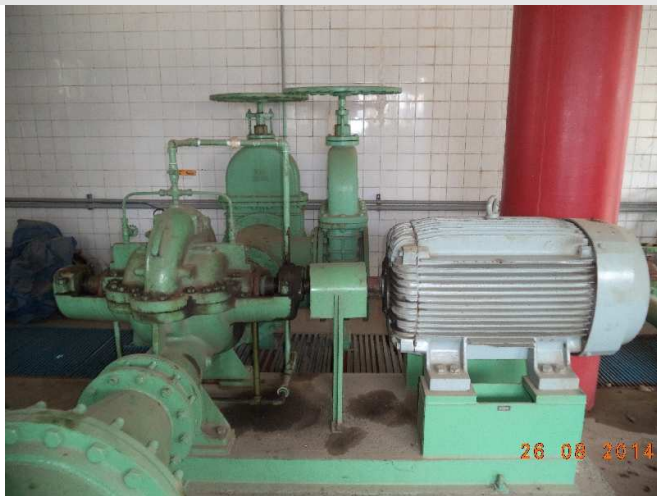
Pontos Col.			Ago/14
P1D (G-s)			5,32
P1H (mm/s)			3,66
P1V (mm/s)			3,53
P2A (mm/s)			
P2D (G-s)			4,35
P2H (mm/s)			4,08
P2V (mm/s)			4,04

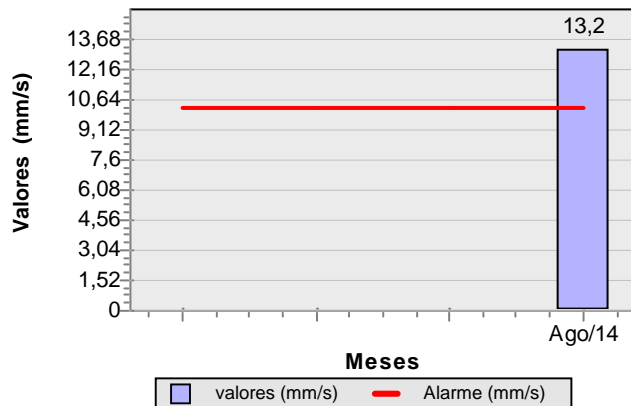
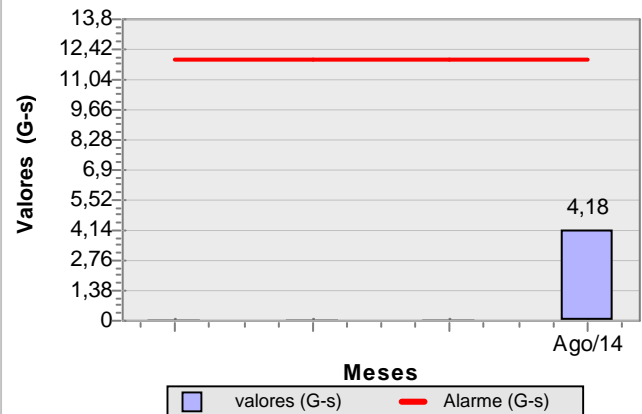
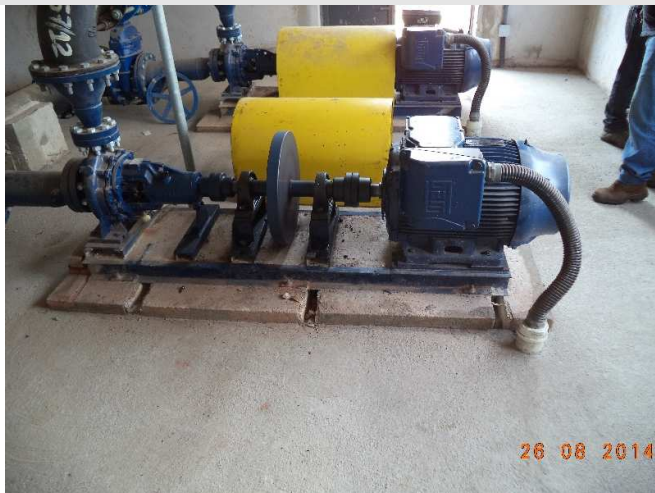
Pontos Col.			Ago/14
P1D (G-s)			3,08
P1H (mm/s)			13,2
P1V (mm/s)			8,68
P2A (mm/s)			5,14
P2D (G-s)			4,18
P2H (mm/s)			10,5
P2V (mm/s)			5,03

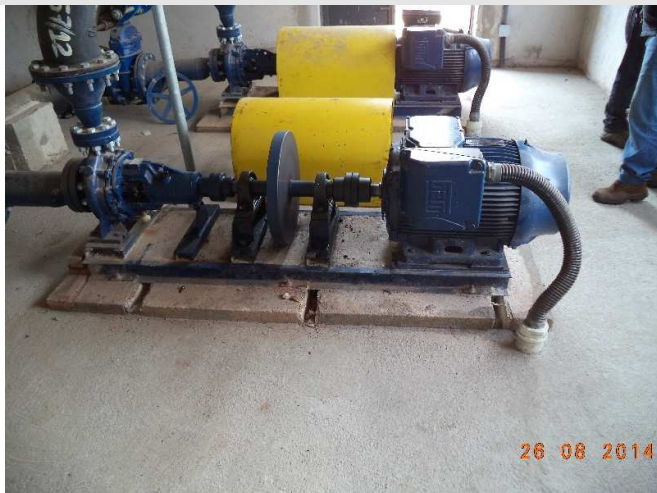
Pontos Col.			Ago/14
B1A (mm/s)			
B1D (G-s)			23,2
B1H (mm/s)			17,1
B1V (mm/s)			12,4
B2D (G-s)			58
B2H (mm/s)			35,1
B2V (mm/s)			21,7

Severidade/Data				26/08/2014
Defeitos Apresentados				Falha de Rolamento/Desalinhame
Recomendações		-200	-200	-200 Substituir mancais e rolamentos, checar empenamento do eixo e substituir e realizar o alinhamento.
Ações Tomadas				
Nº OS

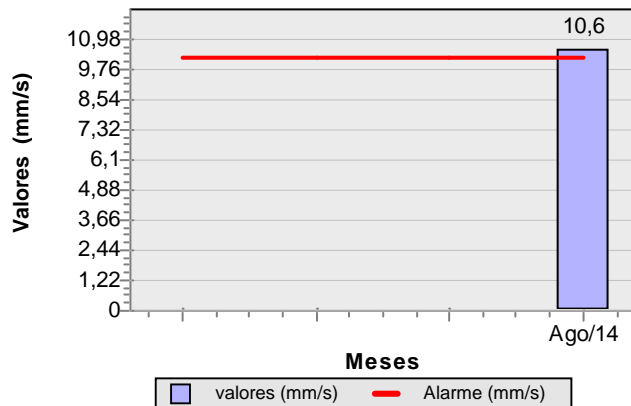
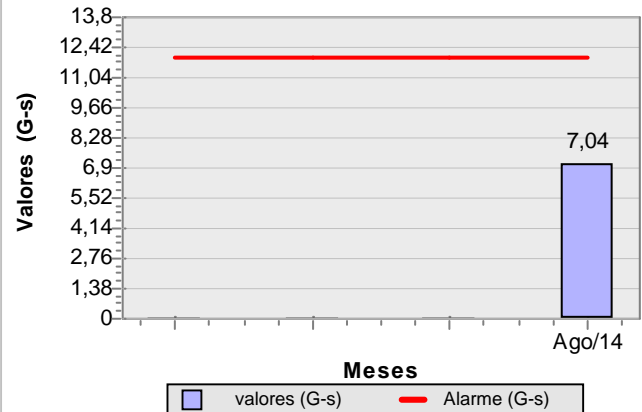
Pontos Col.			Ago/14
M1D (G-s)			6,08
M1H (mm/s)			10,1
M1V (mm/s)			1,35
M2A (mm/s)			4,21
M2D (G-s)			7,04
M2H (mm/s)			10,6
M2V (mm/s)			5,14

Severidade/Data				26/08/2014
Defeitos Apresentados				Desalinhamento
Recomendações				Realizar o alinhamento entre eixos do conjunto.
Ações Tomadas				
Nº OS

**Observações:** Pico na frequência de 1e 2N acompanhado de múltiplos harmônicos.

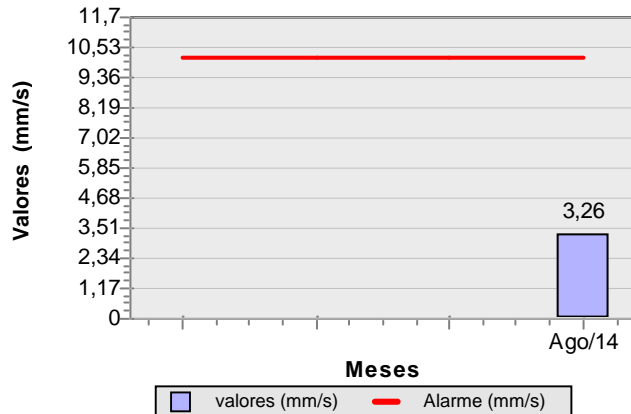
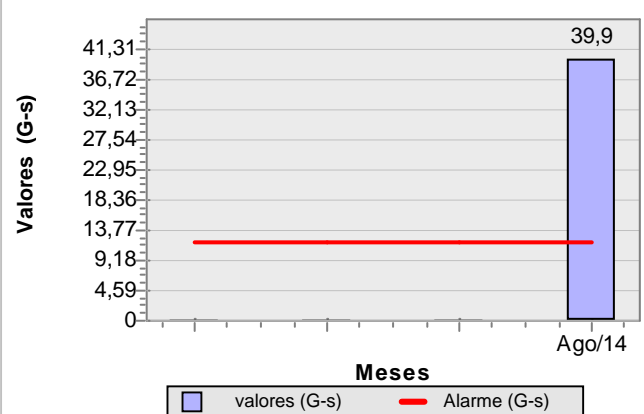
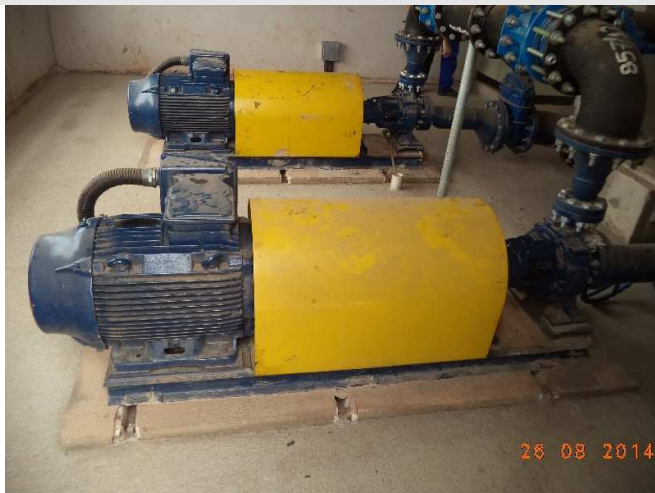
Pontos Col.			Ago/14
P1D (G-s)			21,8
P1H (mm/s)			3,26
P1V (mm/s)			2,61
P2A (mm/s)			1,66
P2D (G-s)			39,9
P2H (mm/s)			3,25
P2V (mm/s)			2,84

Severidade/Data				26/08/2014
Defeitos Apresentados				Falha de Rolamento
Recomendações				Programar parada do equipamento para a substituição dos rolamentos.
Ações Tomadas				
Nº OS

**Observações:** Picos não sincronos de 1N acompanhado de múltiplos harmônicos.

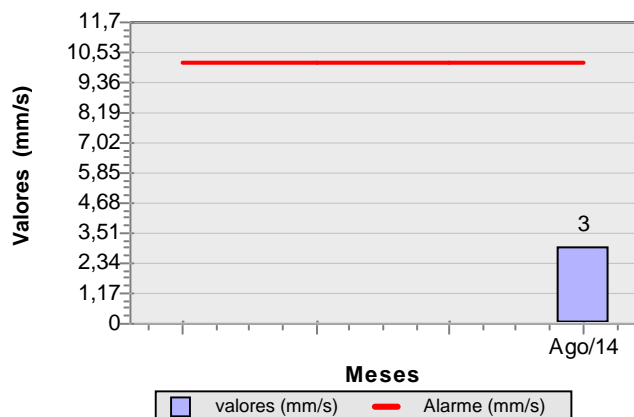
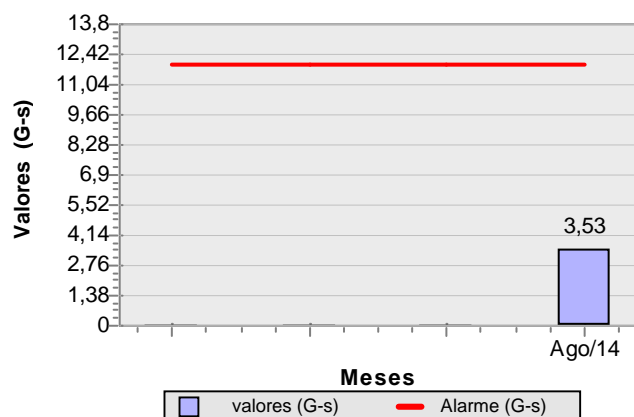
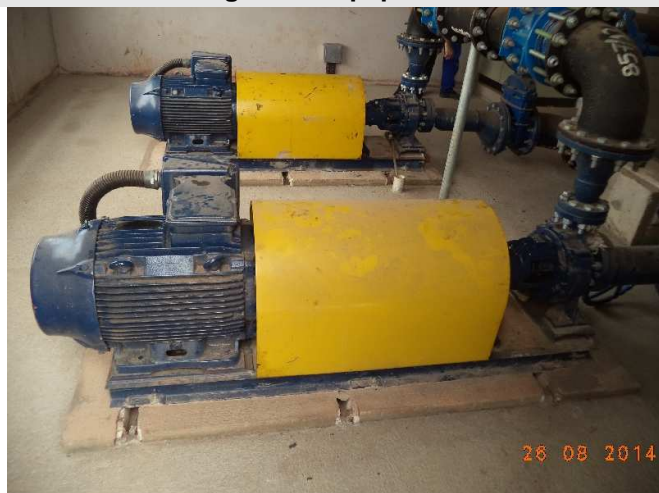
Pontos Col.			Ago/14
M1D (G-s)			2,02
M1H (mm/s)			2,59
M1V (mm/s)			0,556
M2A (mm/s)			1,99
M2D (G-s)			3,53
M2H (mm/s)			3
M2V (mm/s)			1,55
