ANÁLISE DE VIBRAÇÃO**SANASA - CAMPINAS****1. OBJETIVO**

Apresentar ao SANASA a Análise de Vibrações realizada nos equipamentos de sua unidade em Campinas.

29 de Outubro de 2014

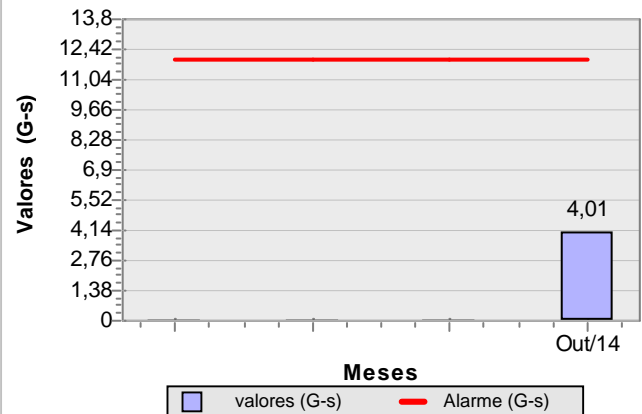
Valores Globais Demodulação (G-s)

Pontos Col.		Out/14
P1D (G-s)		4,01
P1H (mm/s)		5,08
P1V (mm/s)		5,08
P2A (mm/s)		
P2D (G-s)		
P2H (mm/s)		3,18
P2V (mm/s)

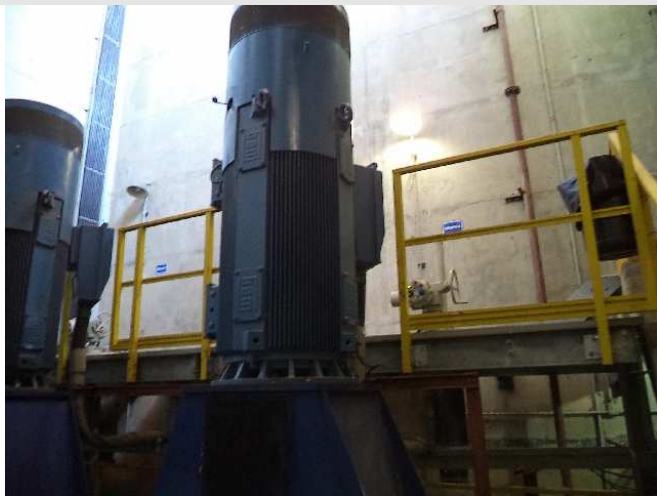
Imagem do equipamento

Severidade/Data				29/10/2014
Defeitos Apresentados				O.K.
Recomendações				
Ações Tomadas				
Nº OS

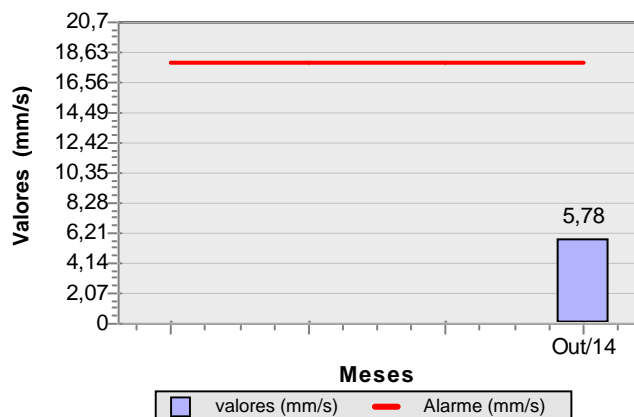
Valores Globais (mm/s)

Equipamento: MELE-08 - MOTOR BOMBA GRUPO A

Pontos Col.			Out/14
M1D (G-s)			2,06
M1H (mm/s)			5,78
M1V (mm/s)			5,78
M2A (mm/s)			0,871
M2D (G-s)			5,66
M2H (mm/s)			2,07
M2V (mm/s)			2,16
