**ANÁLISE DE VIBRAÇÃO****SAAE - Cordeirópolis SAAE****1. OBJETIVO**

Apresentar ao SAAE a Análise de Vibrações realizada nos equipamentos de sua unidade em Cordeirópolis.

8 de Outubro de 2014

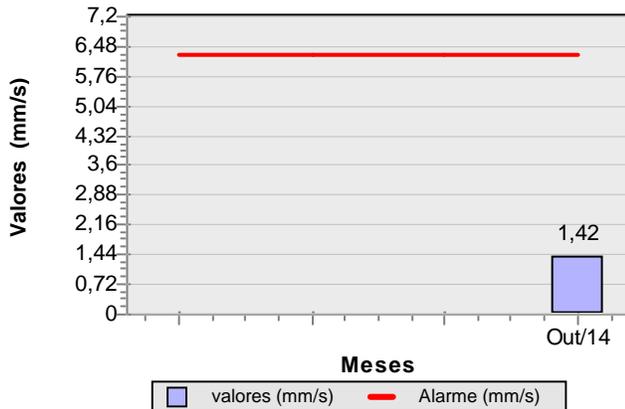
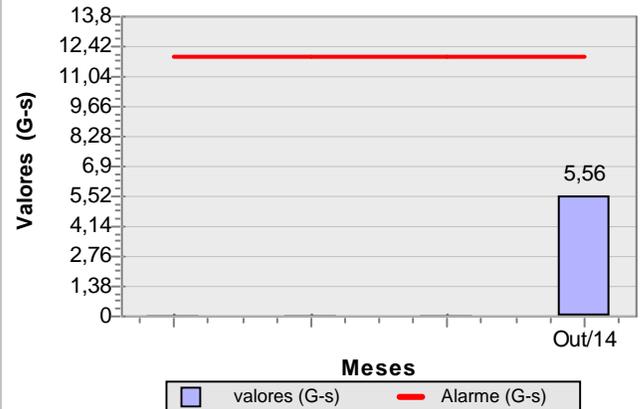
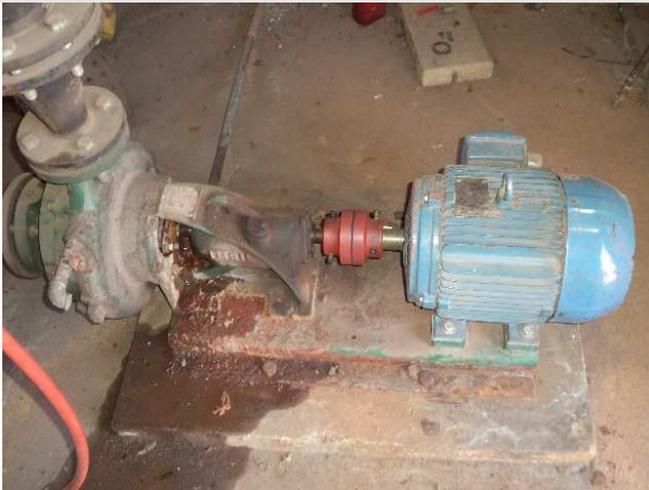
Equipamento: BCEN-05 - BOMBA JD CORDEIRO

Pontos Col.			Out/14
P1D (G-s)			5,56
P1H (mm/s)			1,42
P1V (mm/s)			1
P2A (mm/s)			0,654
P2D (G-s)			4,89
P2H (mm/s)			0,957
P2V (mm/s)			0,825

Severidade/Data				08/10/2014
Defeitos Apresentados				O.K.
Recomendações				
Ações Tomadas				
Nº OS

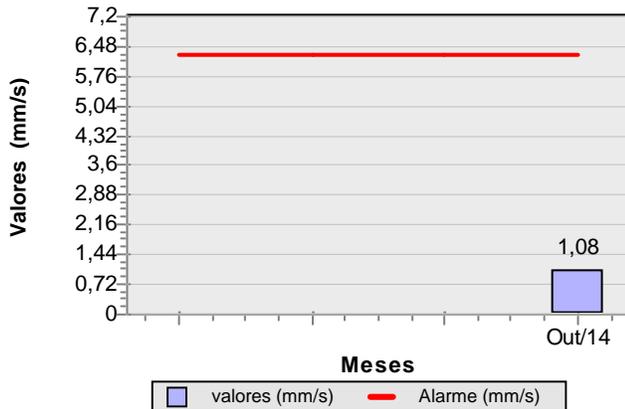
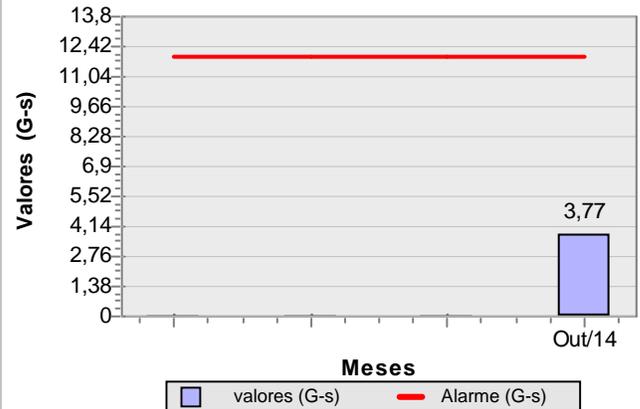
Equipamento: MELE-05 - MOTOR DA BOMBA JD CORDEIRO

Pontos Col.			Out/14
M1D (G-s)			2,64
M1H (mm/s)			0,338
M1V (mm/s)			0,419
M2A (mm/s)			1,08
M2D (G-s)			3,77
M2H (mm/s)			0,498
M2V (mm/s)			0,655

Severidade/Data				08/10/2014
Defeitos Apresentados				O.K.
Recomendações				
Ações Tomadas				
Nº OS
