ANÁLISE DE VIBRAÇÃO**DAE - Americana DAE****1. OBJETIVO**

Apresentar ao DAE a Análise de Vibrações realizada nos equipamentos de sua unidade em Americana.

7 de Outubro de 2014

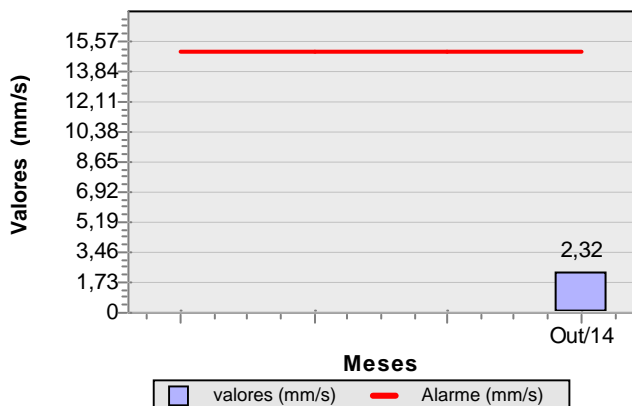
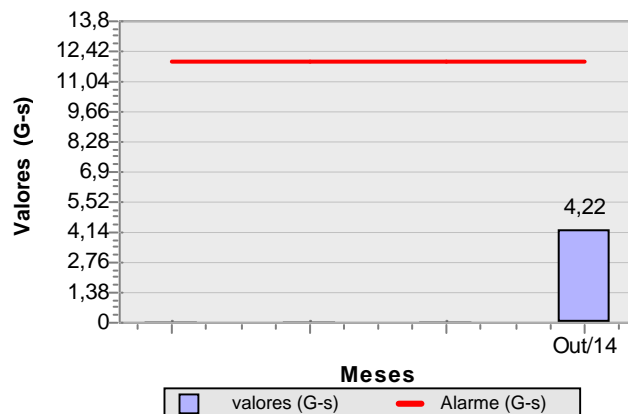
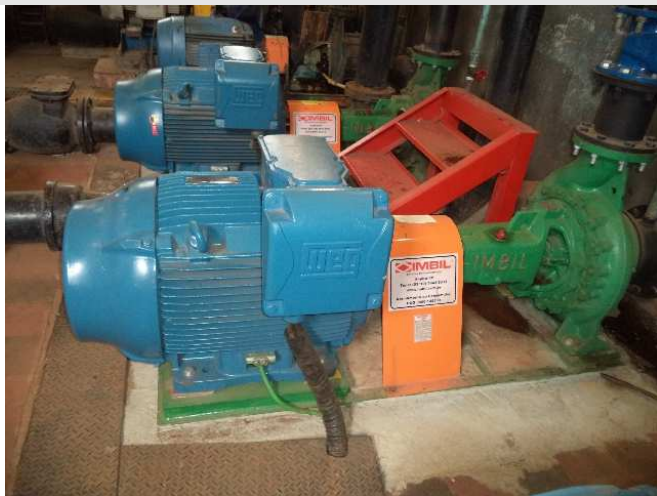
Pontos Col.			Out/14
P1D (G-s)			4,22
P1H (mm/s)			1,86
P1V (mm/s)			2,32
P2A (mm/s)			
P2D (G-s)			
P2H (mm/s)			
P2V (mm/s)

Severidade/Data				07/10/2014
Defeitos Apresentados				O.K.
Recomendações				
Ações Tomadas				
Nº OS

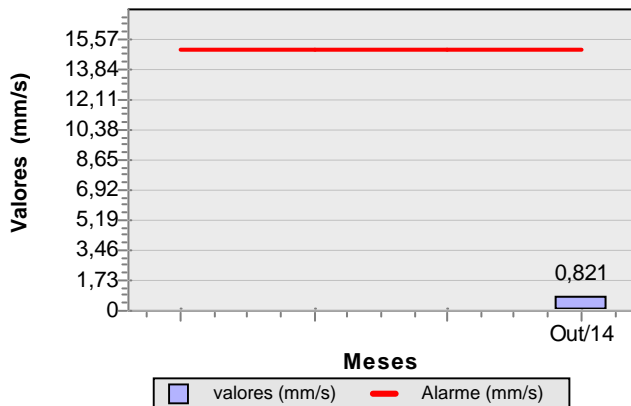
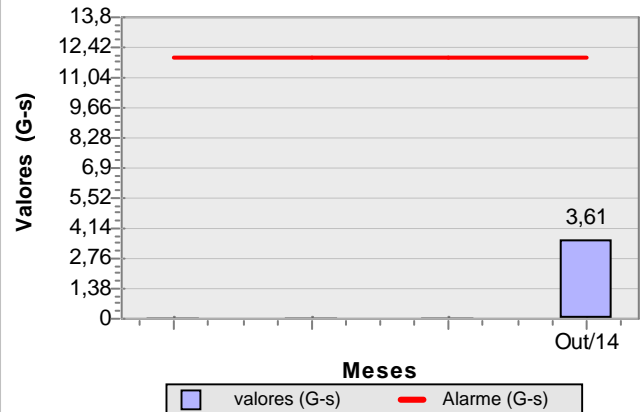
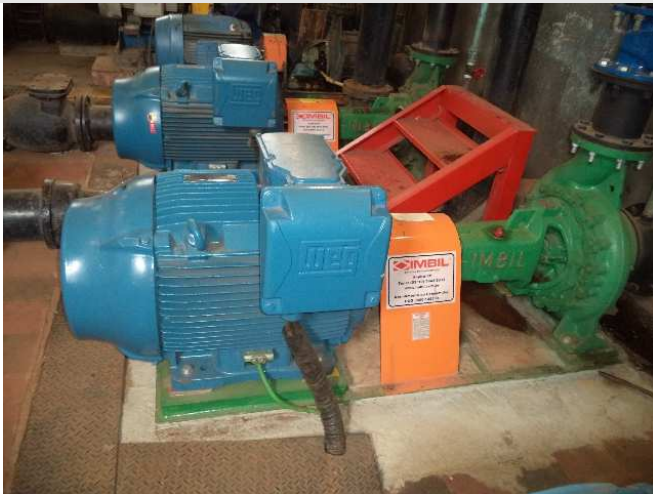
Equipamento: MELE-12 - MOTOR DA BOMBA RECALQUE SÃO LUIZ

Pontos Col.			Out/14
M1D (G-s)			3,61
M1H (mm/s)			0,443
M1V (mm/s)			0,606
M2A (mm/s)			0,821
M2D (G-s)			1,52
M2H (mm/s)			0,633
M2V (mm/s)			0,629

Severidade/Data				07/10/2014
Defeitos Apresentados				O.K.
Recomendações				
Ações Tomadas				
Nº OS

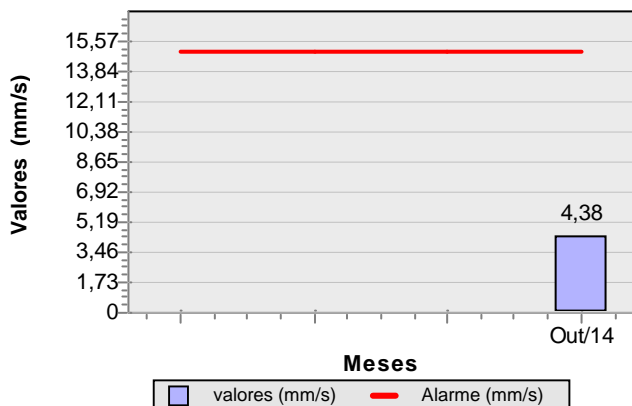
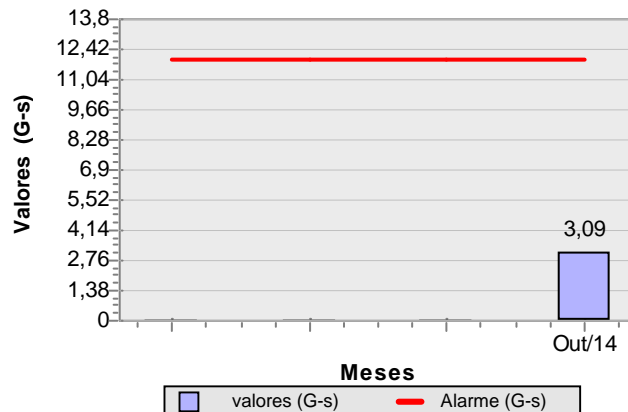
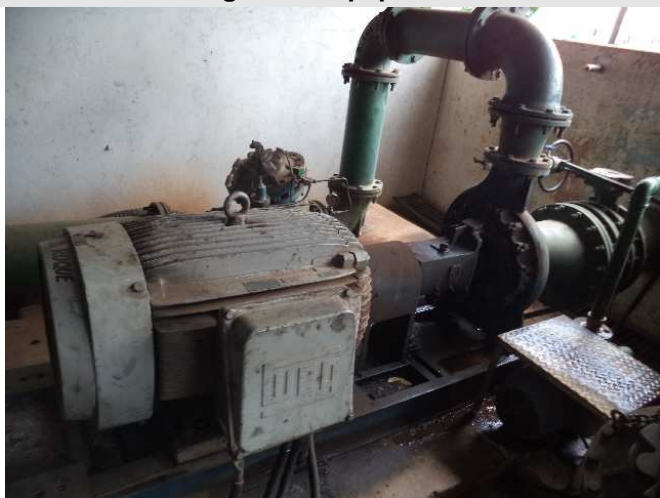
Equipamento: BCEN-04 - BOMBA Nº1 SÃO ROQUE

Pontos Col.			Out/14
P1D (G-s)			3,07
P1H (mm/s)			4,38
P1V (mm/s)			2,26
P2A (mm/s)			1,42
P2D (G-s)			3,09
P2H (mm/s)			2,03
P2V (mm/s)			1,7

O.K.

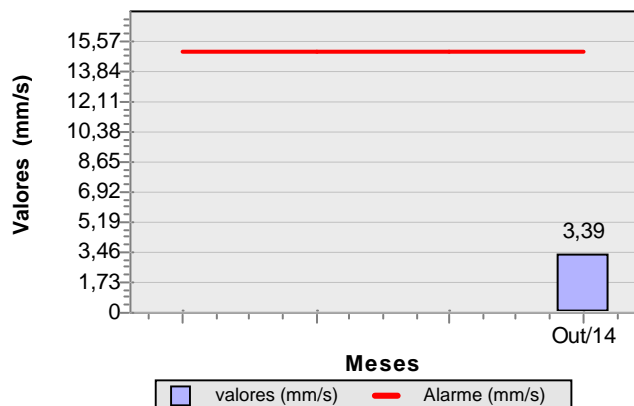
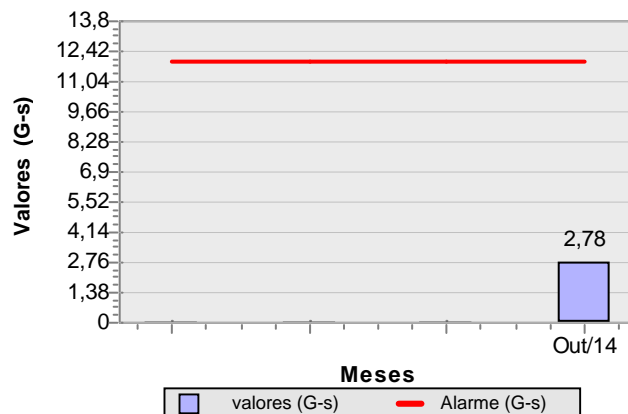
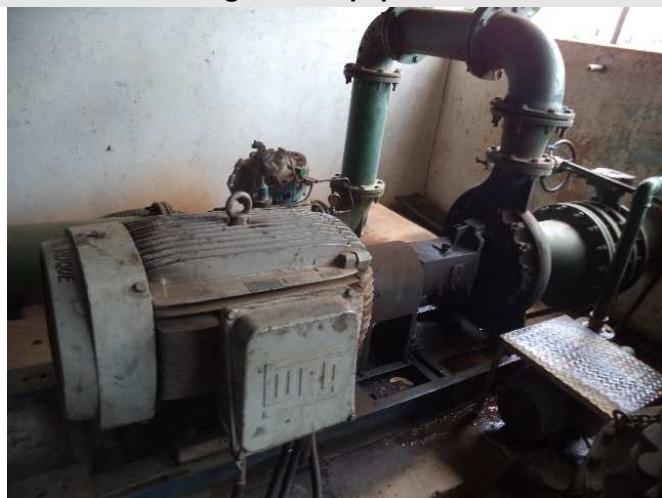
Equipamento: MELE-04 - MOTOR DA BOMBA Nº1 SÃO ROQUE

Pontos Col.			Out/14
M1D (G-s)			1,82
M1H (mm/s)			2,71
M1V (mm/s)			1,11
M2A (mm/s)			2,01
M2D (G-s)			2,78
M2H (mm/s)			3,39
M2V (mm/s)			1,93

O.K.

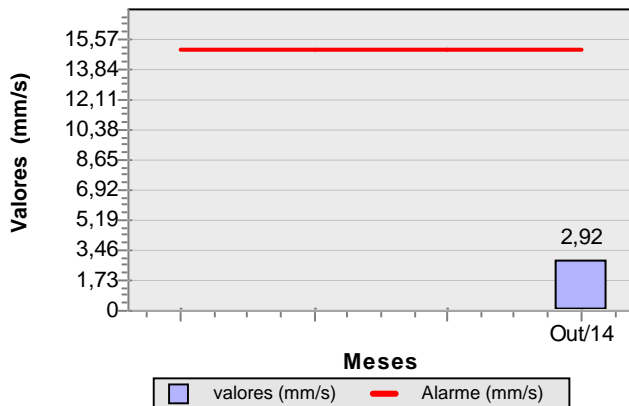
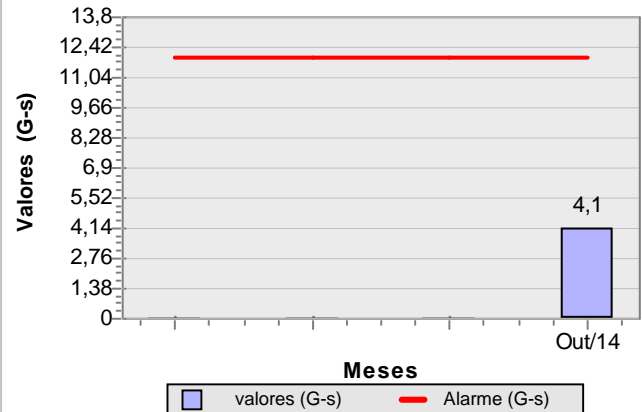
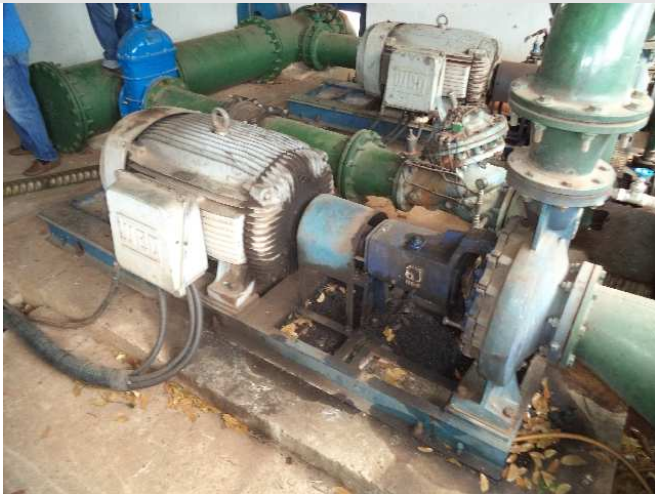
Equipamento: BCEN-05 - BOMBA Nº2 SÃO ROQUE

Pontos Col.			Out/14
P1D (G-s)			4,1
P1H (mm/s)			2,92
P1V (mm/s)			1,18
P2A (mm/s)			2,74
P2D (G-s)			3,84
P2H (mm/s)			1,49
P2V (mm/s)			0,761

Severidade/Data				07/10/2014
Defeitos Apresentados				O.K.
Recomendações				
Ações Tomadas				
Nº OS

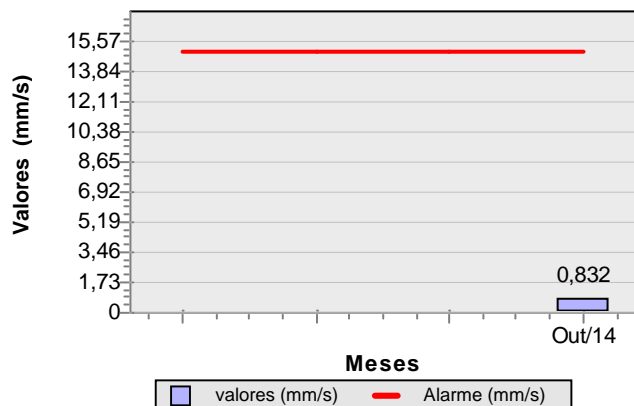
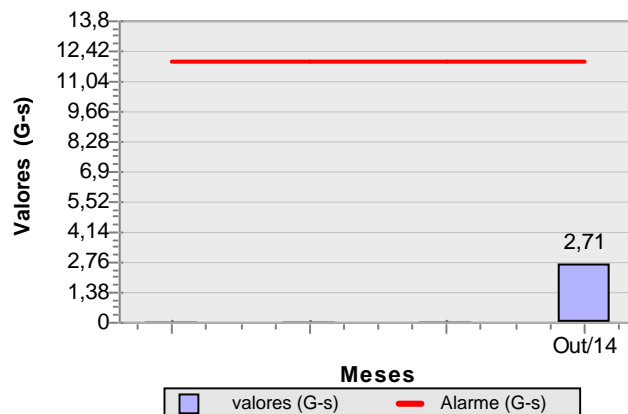
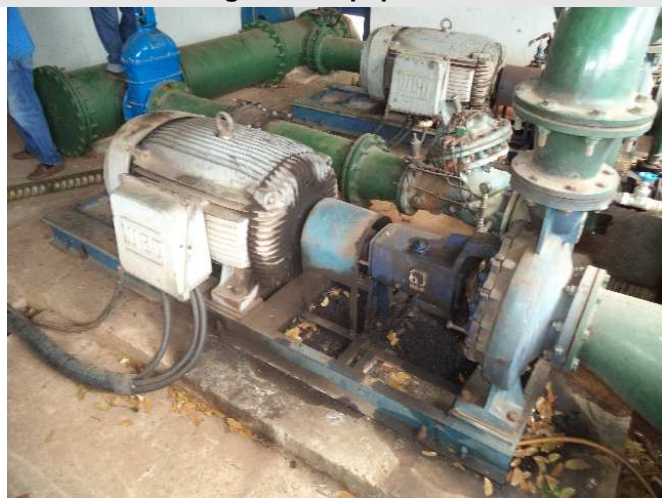
Equipamento: MELE-05 - MOTOR DA BOMBA Nº2 SÃO ROQUE

Pontos Col.			Out/14
M1D (G-s)			2,71
M1H (mm/s)			0,749
M1V (mm/s)			0,451
M2A (mm/s)			0,672
M2D (G-s)			2,5
M2H (mm/s)			0,832
M2V (mm/s)			0,503

Severidade/Data				07/10/2014
Defeitos Apresentados				O.K.
Recomendações				
Ações Tomadas				
Nº OS

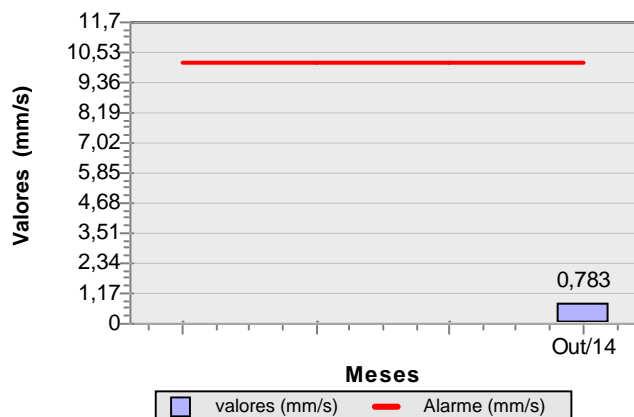
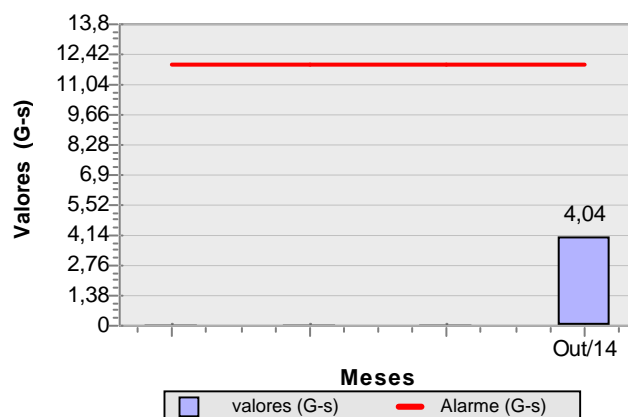
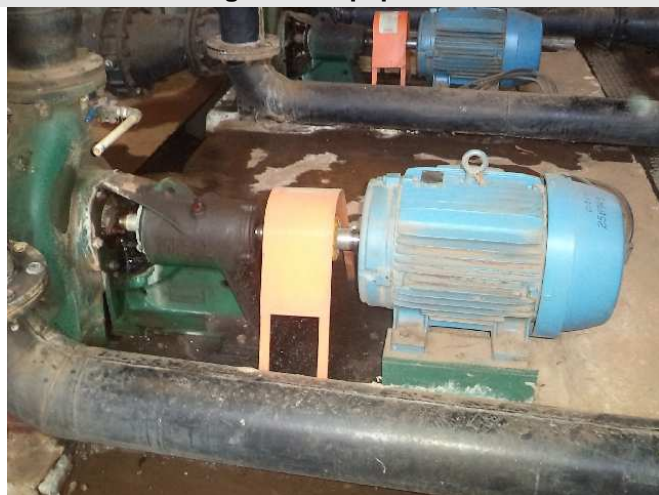
Equipamento: BCEN-06 - BOMBA Nº1 (R3 PARA STA CATARINA)

Pontos Col.			Out/14
P1D (G-s)			3,75
P1H (mm/s)			0,583
P1V (mm/s)			0,367
P2A (mm/s)			0,783
P2D (G-s)			4,04
P2H (mm/s)			0,464
P2V (mm/s)			0,446

O.K.

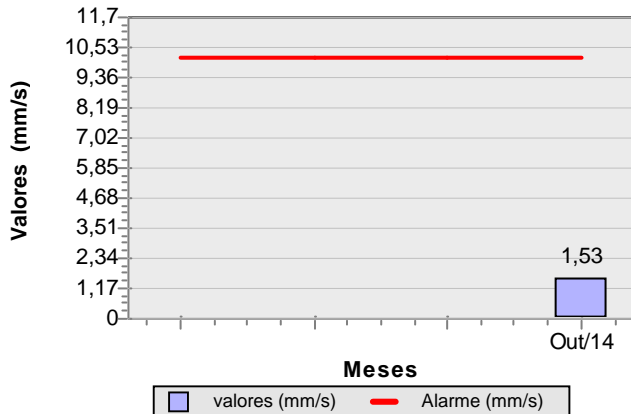
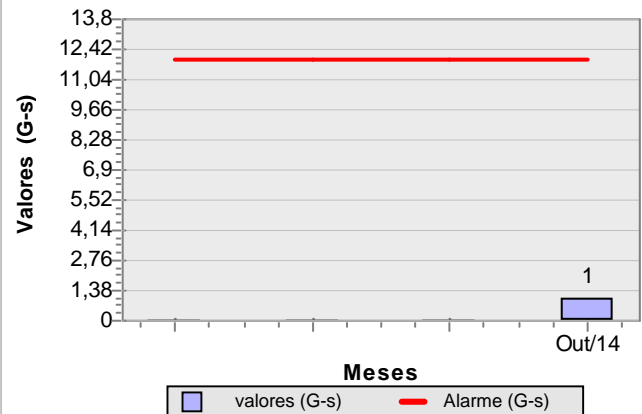
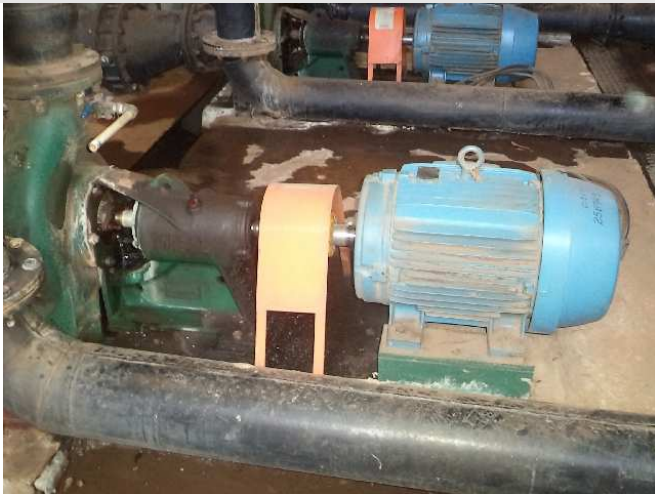
Equipamento: MELE-06 - MOTOR DA BOMBA Nº1 (R3 PARA STA CATARINA)

Pontos Col.			Out/14
M1D (G-s)			0,664
M1H (mm/s)			1,53
M1V (mm/s)			0,436
M2A (mm/s)			0,884
M2D (G-s)			1
M2H (mm/s)			1,34
M2V (mm/s)			0,498

Severidade/Data				07/10/2014
Defeitos Apresentados				O.K.
Recomendações				
Ações Tomadas				
Nº OS

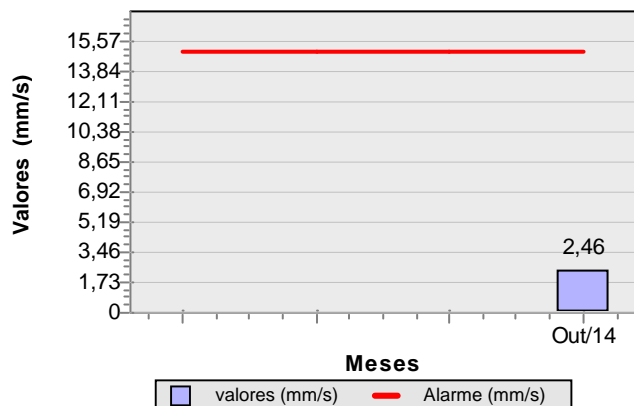
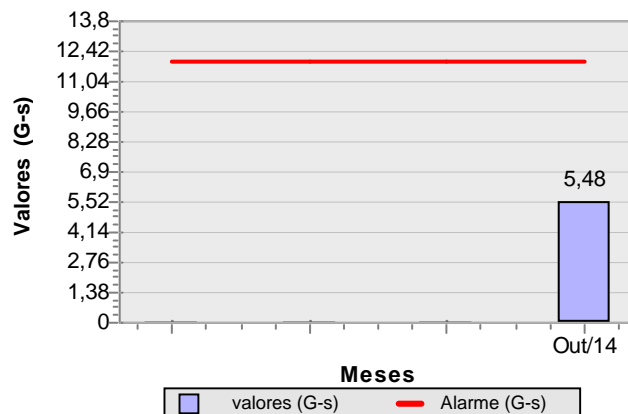
Equipamento: BCEN-07 - BOMBA Nº2 (ALVORADA)

Pontos Col.		Out/14
P1D (G-s)		5,39
P1H (mm/s)		2,46
P1V (mm/s)		1,96
P2A (mm/s)		1,7
P2D (G-s)		5,48
P2H (mm/s)		2,12
P2V (mm/s)		1,97

Severidade/Data				07/10/2014
Defeitos Apresentados				O.K.
Recomendações				
Ações Tomadas				
Nº OS
