ANÁLISE DE VIBRAÇÃO

SAAE - Salto SAAE AMBIENTAL

Apresentar ao SAAE a Análise de Vibrações realizada nos equipamentos de sua unidade em Salto.

6 de Agosto de 2014

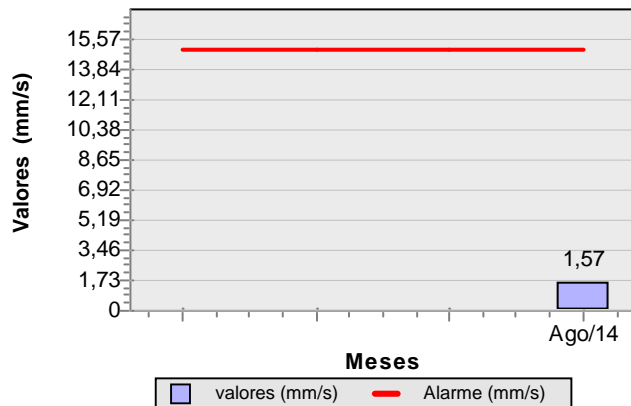
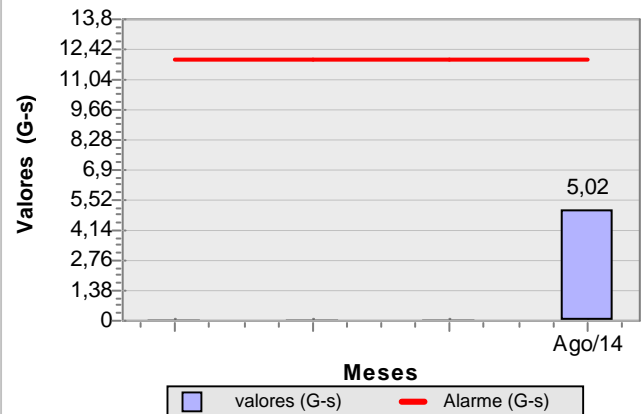
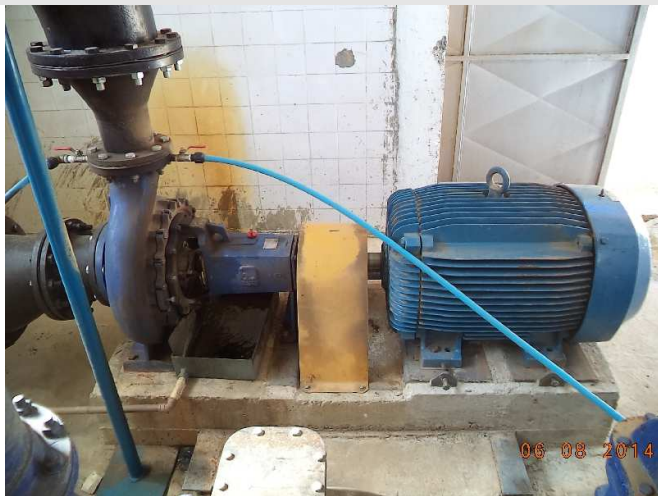
INFORMAÇÕES TÉCNICAS
Equipamento: BCEN-03 - BOMBA CENTRIFUGA Nº1

Pontos Col.			Ago/14
P1D (G-s)			5,02
P1H (mm/s)			1,33
P1V (mm/s)			0,843
P2A (mm/s)			0,757
P2D (G-s)			4,93
P2H (mm/s)			1,56
P2V (mm/s)			1,57

Severidade/Data				06/08/2014
Defeitos Apresentados				O.K.
Recomendações				
Ações Tomadas				
Nº OS

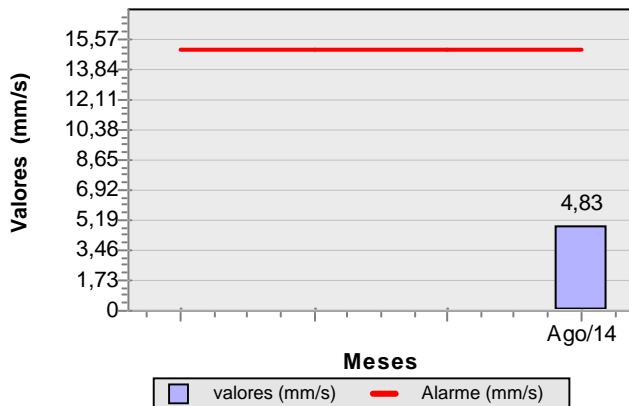
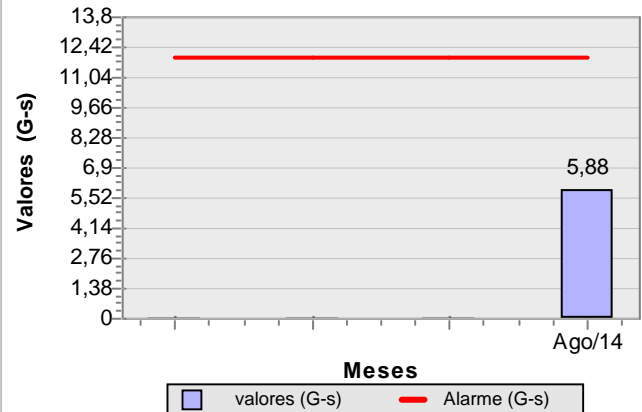
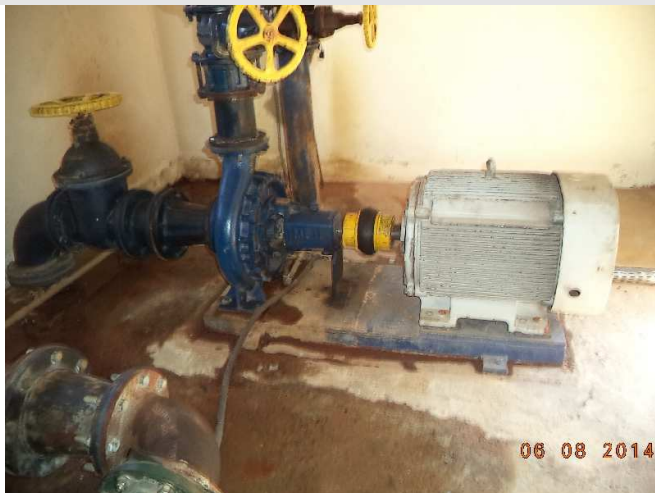
INFORMAÇÕES TÉCNICAS
Equipamento: BCEN-04 - BOMBA CENTRIFUGA Nº2

Pontos Col.			Ago/14
P1D (G-s)			5,88
P1H (mm/s)			4,02
P1V (mm/s)			4,83
P2A (mm/s)			0,802
P2D (G-s)			5,68
P2H (mm/s)			2,72
P2V (mm/s)			2,44

Severidade/Data				06/08/2014
Defeitos Apresentados				O.K.
Recomendações				
Ações Tomadas				
Nº OS

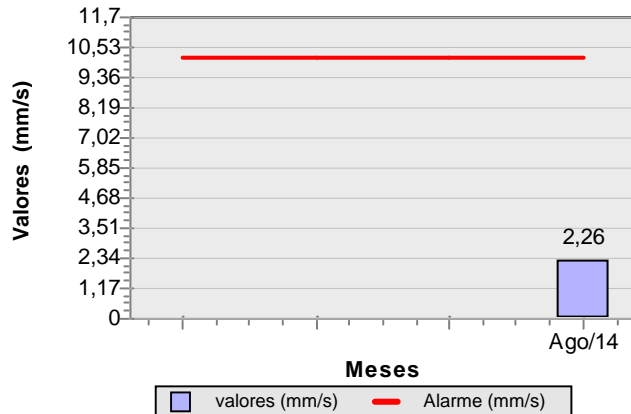
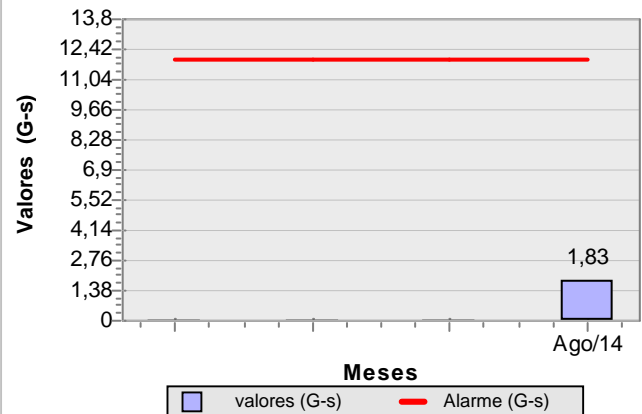
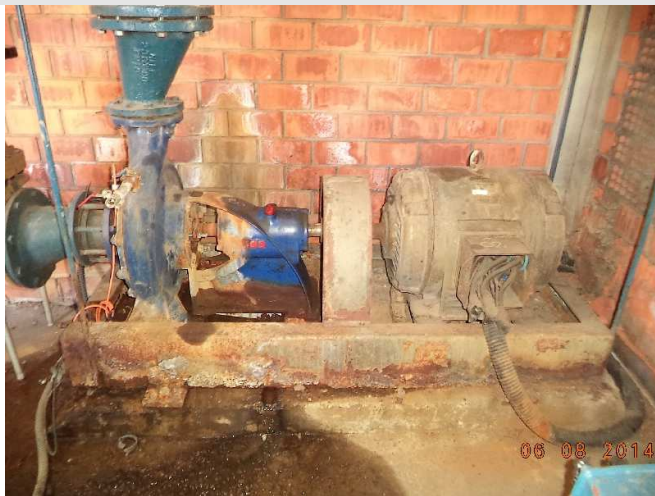
Equipamento: BCEN-06 - BOMBA CENTRIFUGA Nº1

Pontos Col.			Ago/14
P1D	(G-s)		1,13
P1H	(mm/s)		0,812
P1V	(mm/s)		0,84
P2A	(mm/s)		2,26
P2D	(G-s)		1,83
P2H	(mm/s)		1,05
P2V	(mm/s)		1,01

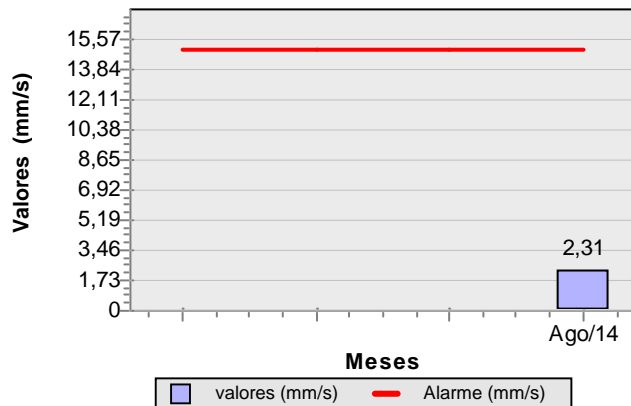
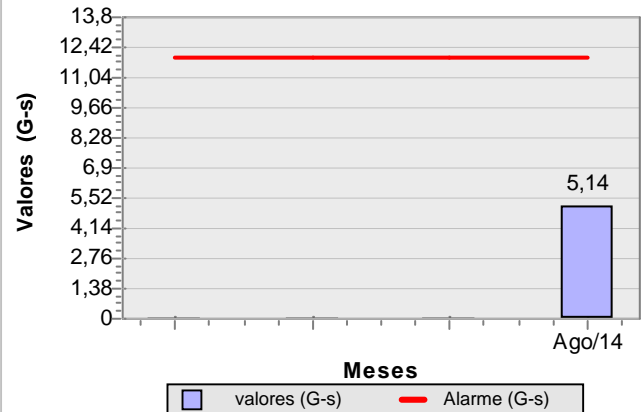
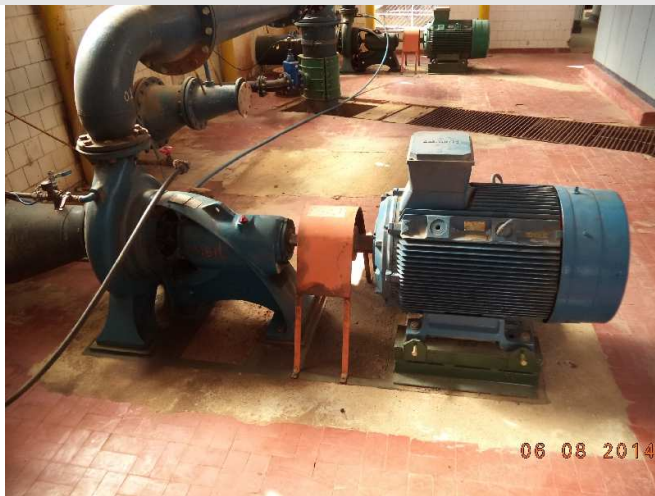
INFORMAÇÕES TÉCNICAS
Equipamento: BCEN-01 - BOMBA CENTRIFUGA Nº1

Pontos Col.			Ago/14
P1D (G-s)			5,14
P1H (mm/s)			2,31
P1V (mm/s)			0,868
P2A (mm/s)			2,15
P2D (G-s)			4,38
P2H (mm/s)			1,57
P2V (mm/s)			1,25

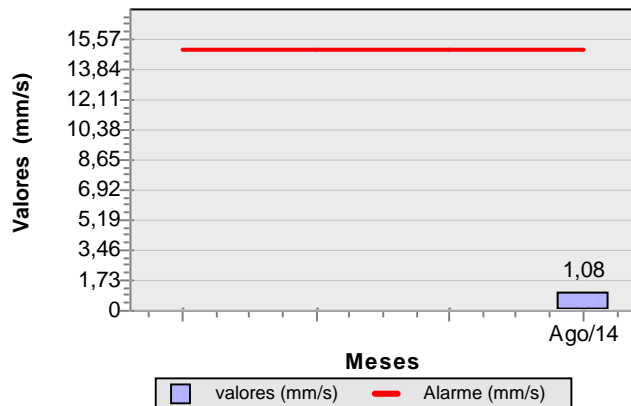
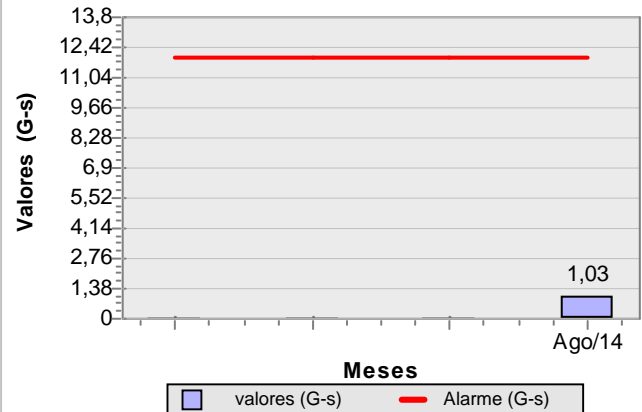
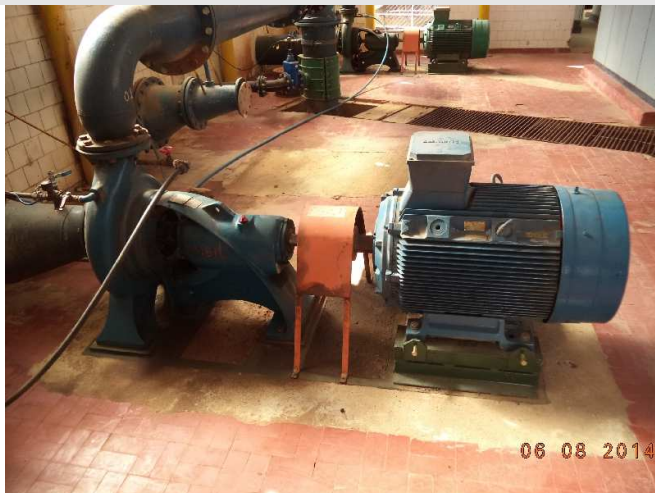
Equipamento: MELE-01 - MOTOR ELETRICO BOMBA CENTRIFUGA Nº1

Pontos Col.			Ago/14
M1D (G-s)			1,03
M1H (mm/s)			0,703
M1V (mm/s)			1,05
M2A (mm/s)			1,08
M2D (G-s)			0,677
M2H (mm/s)			0,652
M2V (mm/s)

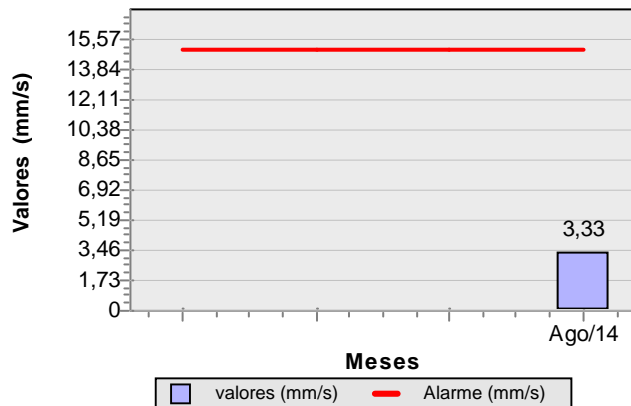
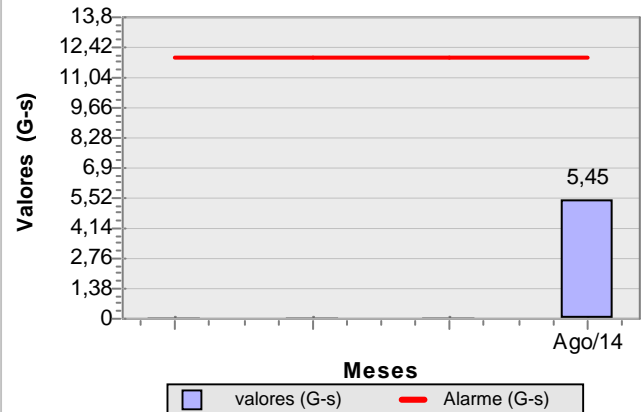
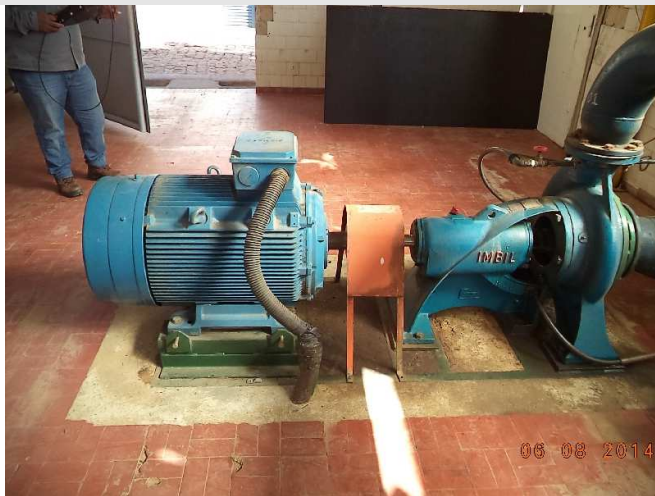
Equipamento: BCEN-02 - BOMBA CENTRIFUGA Nº5

Pontos Col.			Ago/14
P1D (G-s)			4,36
P1H (mm/s)			3,33
P1V (mm/s)			2,21
P2A (mm/s)			1,64
P2D (G-s)			5,45
P2H (mm/s)			1,3
P2V (mm/s)			1,65

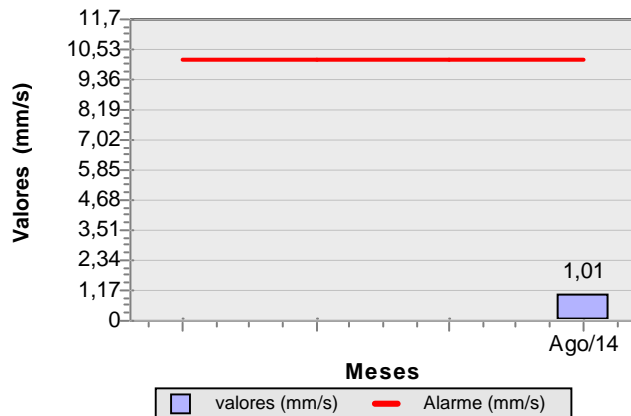
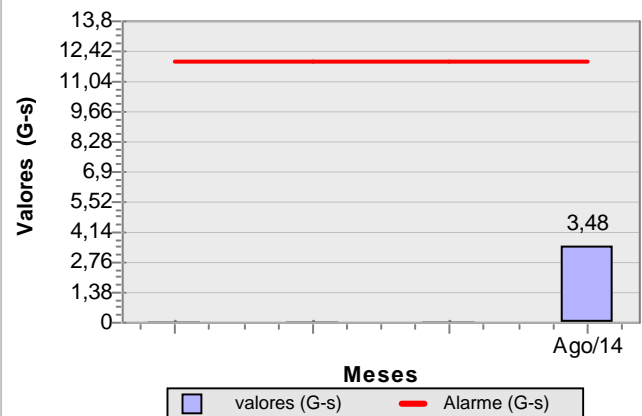
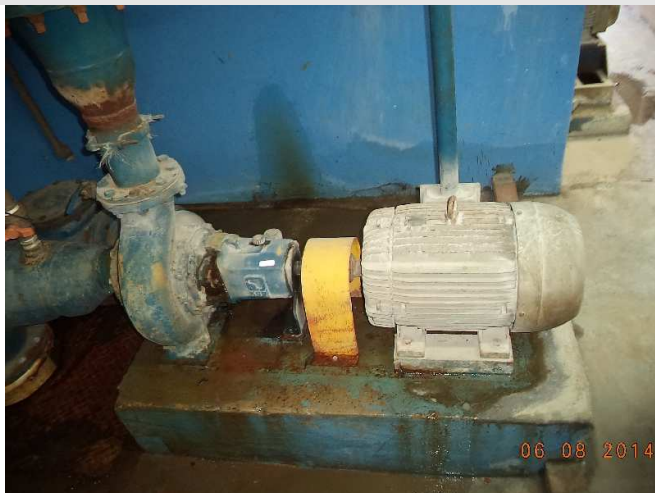
Equipamento: BCEN-07 - BOMBA CENTRIFUGA Nº1

Pontos Col.			Ago/14
P1D (G-s)			3,24
P1H (mm/s)			0,596
P1V (mm/s)			1,01
P2A (mm/s)			
P2D (G-s)			3,48
P2H (mm/s)			0,949
P2V (mm/s)			0,662

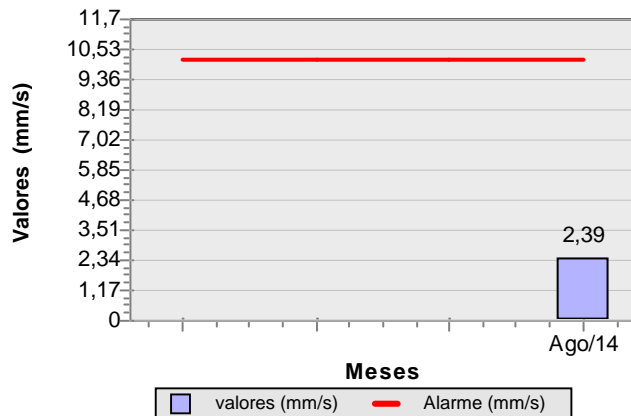
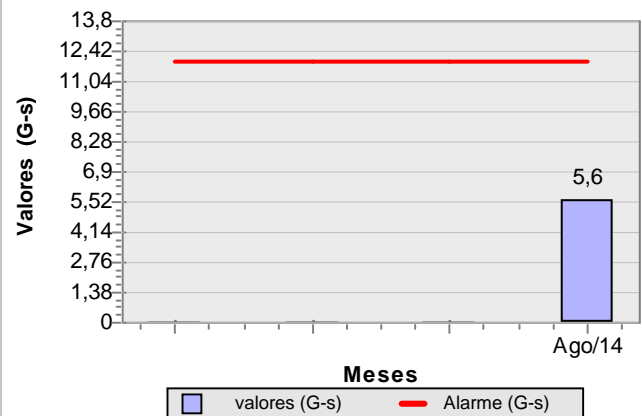
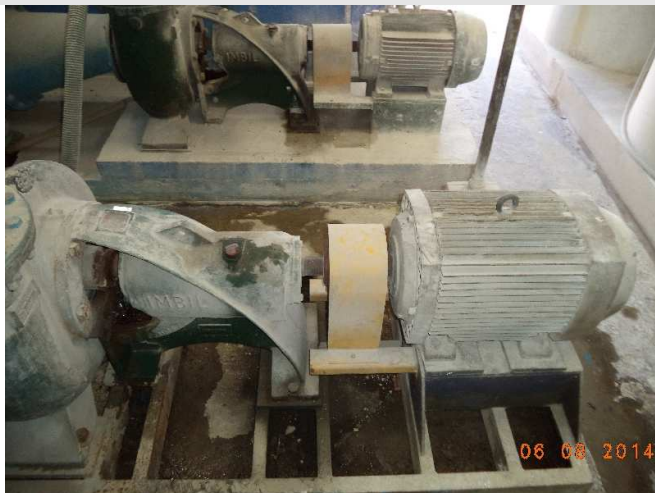
Equipamento: BCEN-08 - BOMBA CENTRIFUGA Nº2 (NAÇÕES)

Pontos Col.			Ago/14
P1D (G-s)			4,39
P1H (mm/s)			1,54
P1V (mm/s)			2,39
P2A (mm/s)			1,07
P2D (G-s)			5,6
P2H (mm/s)			1,13
P2V (mm/s)			1,5
