ANÁLISE DE VIBRAÇÃO**SAAESP - São Pedro****1. OBJETIVO**

Apresentar ao SAAESP a Análise de Vibrações realizada nos equipamentos de sua unidade em São Pedro.

28 de Outubro de 2014

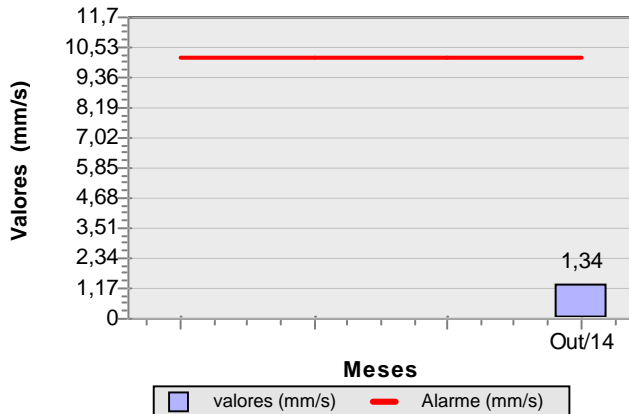
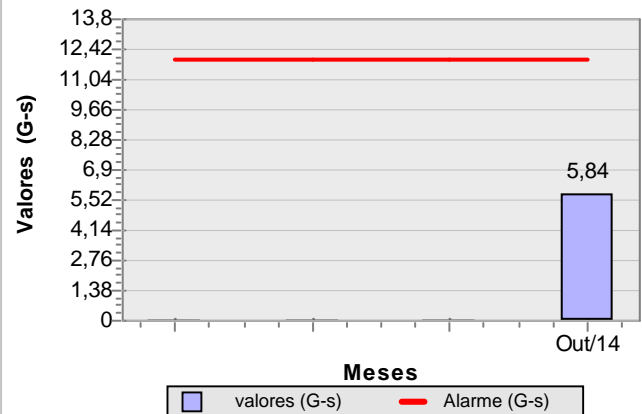
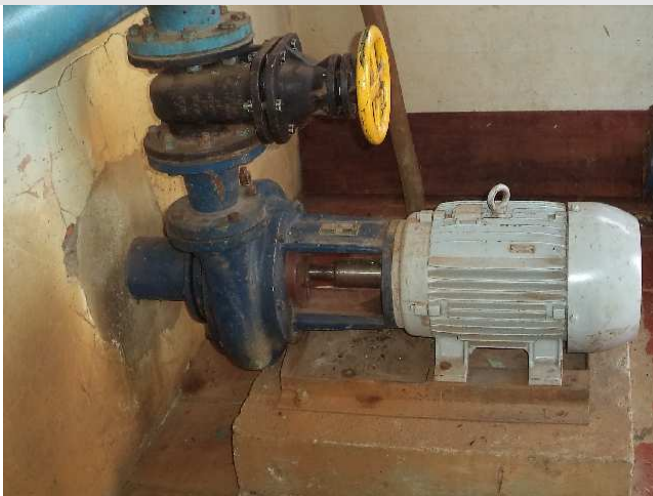
Equipamento: MBHO-01 - MOTOBOMBA GRANDE

Pontos Col.			Out/14
M1D (G-s)			5,56
M1H (mm/s)			1,34
M1V (mm/s)			1,03
M2A (mm/s)			1,3
M2D (G-s)			5,84
M2H (mm/s)			1,04
M2V (mm/s)			0,861

Severidade/Data				28/10/2014
Defeitos Apresentados				O.K.
Recomendações				
Ações Tomadas				
Nº OS

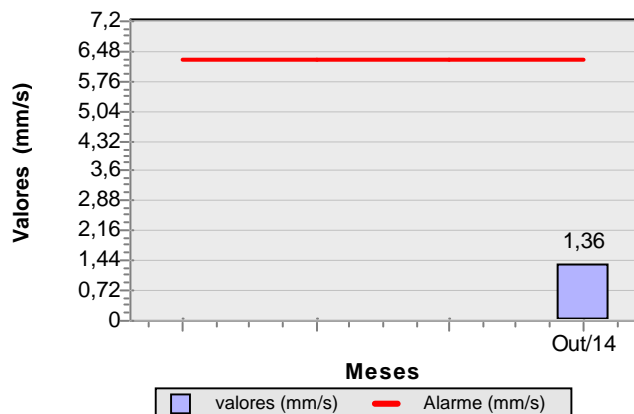
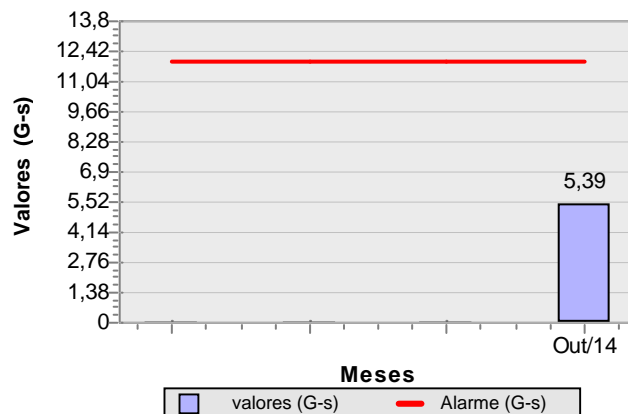
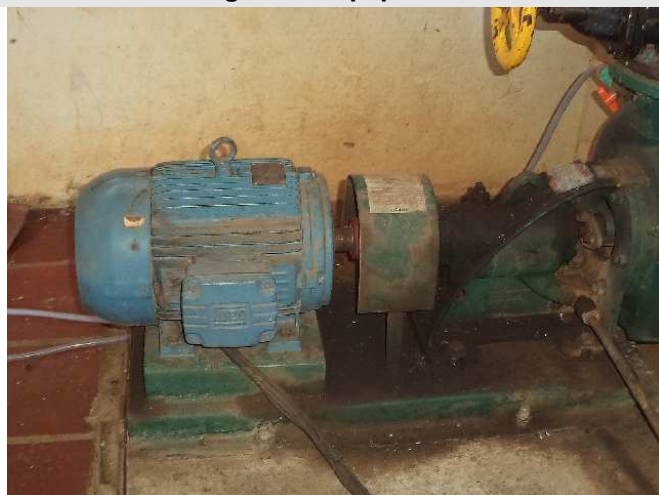
Equipamento: BCEN-05 - BOMBA PEQUENA

Pontos Col.			Out/14
P1D (G-s)			4,59
P1H (mm/s)			1,36
P1V (mm/s)			1,3
P2A (mm/s)			0,706
P2D (G-s)			5,39
P2H (mm/s)			0,993
P2V (mm/s)			1,04

O.K.

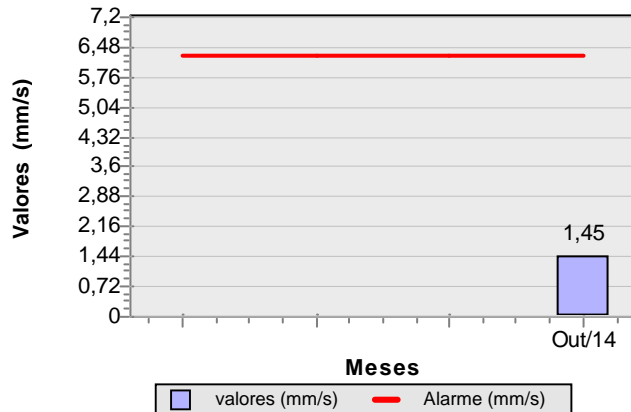
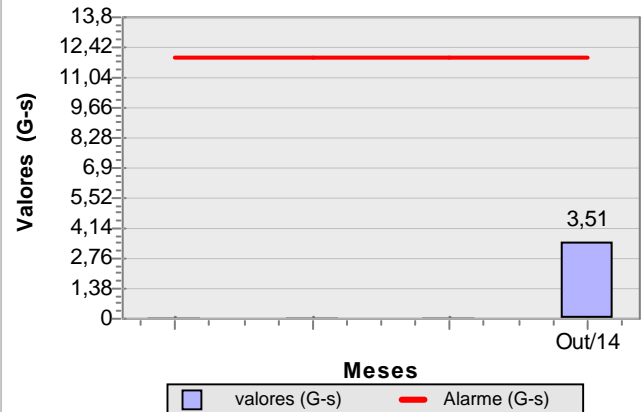
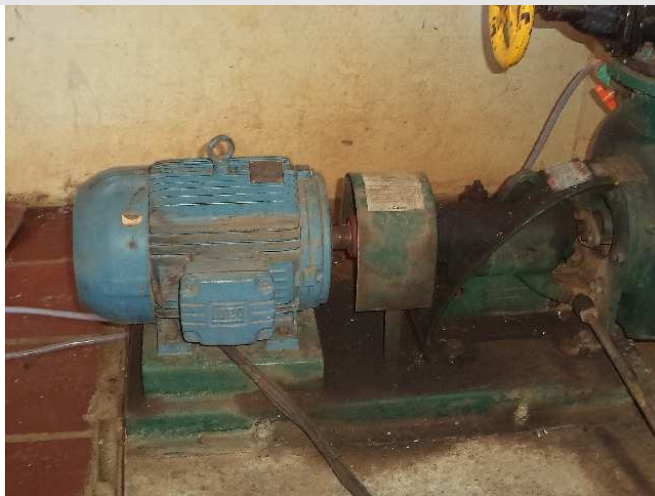
Equipamento: MELE-05 - MOTOR BOMBA PEQUENA

Pontos Col.			Out/14
M1D (G-s)			3,18
M1H (mm/s)			0,652
M1V (mm/s)			0,501
M2A (mm/s)			1,45
M2D (G-s)			3,51
M2H (mm/s)			0,928
M2V (mm/s)			0,846

Severidade/Data				28/10/2014
Defeitos Apresentados				O.K.
Recomendações				
Ações Tomadas				
Nº OS

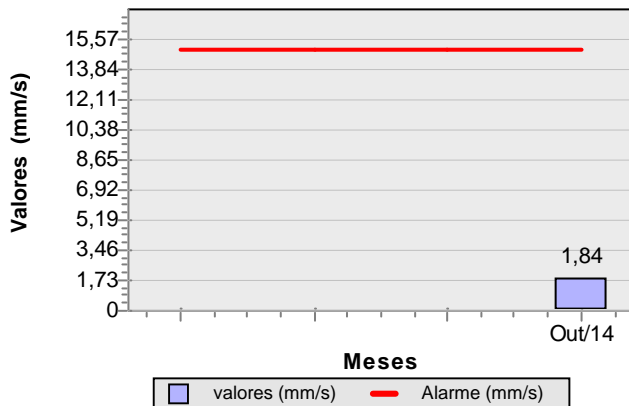
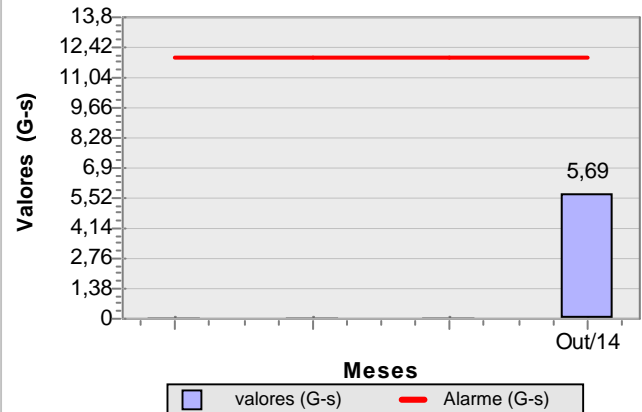
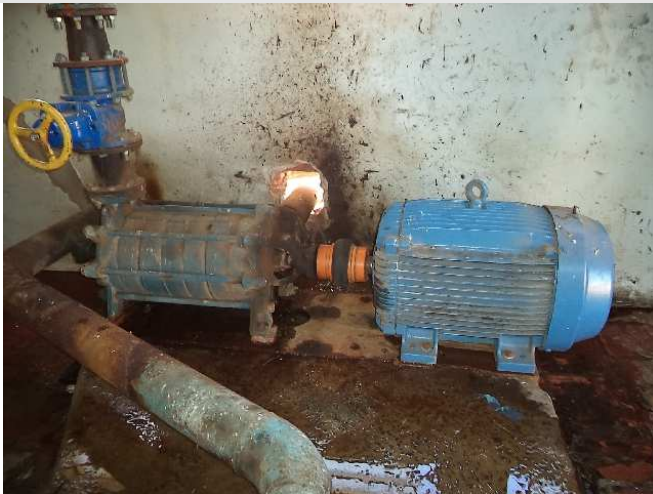
Equipamento: BCEN-03 - BOMBA GRANDE

Pontos Col.			Out/14
P1D (G-s)			5,69
P1H (mm/s)			1,8
P1V (mm/s)			1,8
P2A (mm/s)			0,742
P2D (G-s)			4,9
P2H (mm/s)			1,84
P2V (mm/s)			1,16

Severidade/Data				28/10/2014
Defeitos Apresentados				O.K.
Recomendações				
Ações Tomadas				
Nº OS

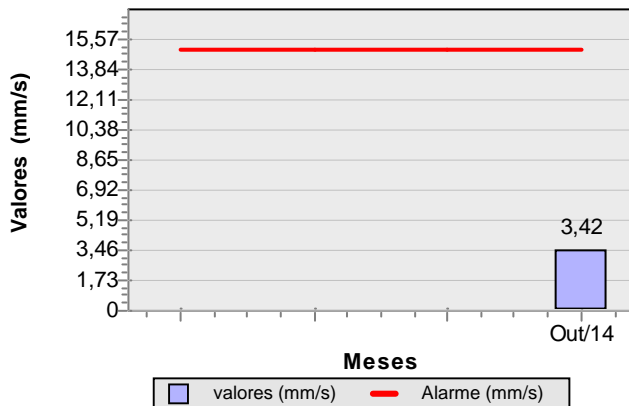
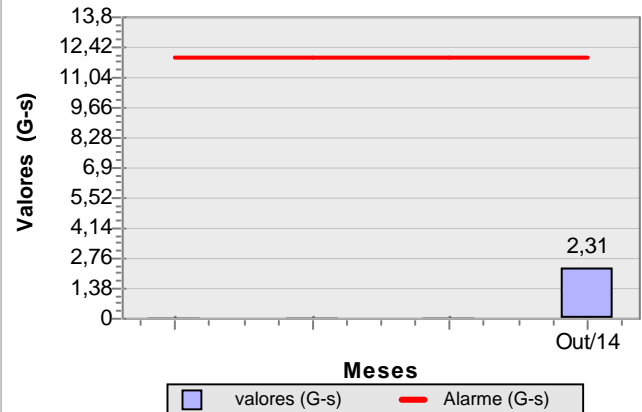
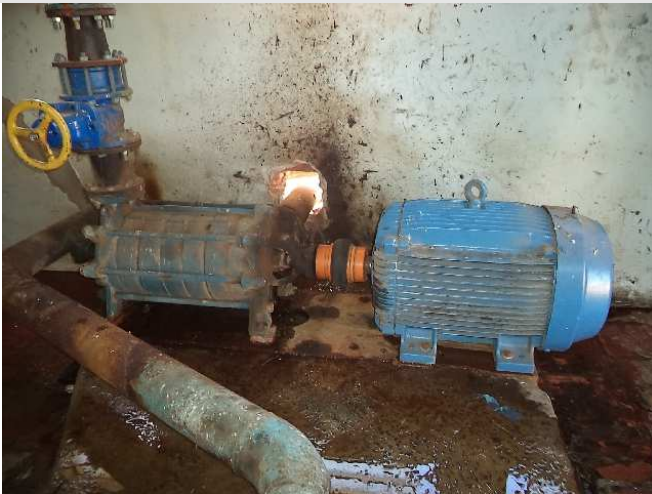
Equipamento: MELE-03 - MOTOR BOMBA GRANDE

Pontos Col.			Out/14
M1D (G-s)			1,25
M1H (mm/s)			3,42
M1V (mm/s)			2,45
M2A (mm/s)			2,83
M2D (G-s)			2,31
M2H (mm/s)			2,17
M2V (mm/s)			0,979

Severidade/Data				28/10/2014
Defeitos Apresentados				O.K.
Recomendações				
Ações Tomadas				
Nº OS

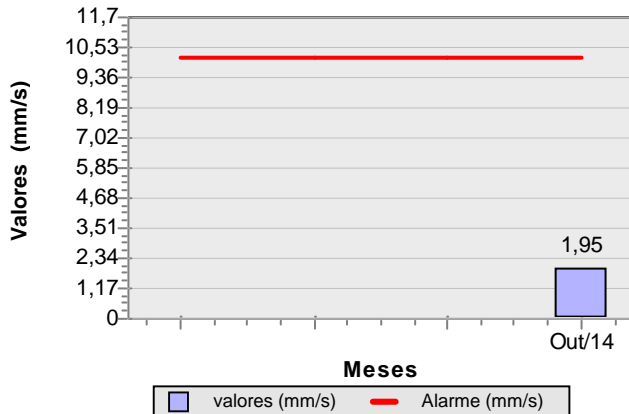
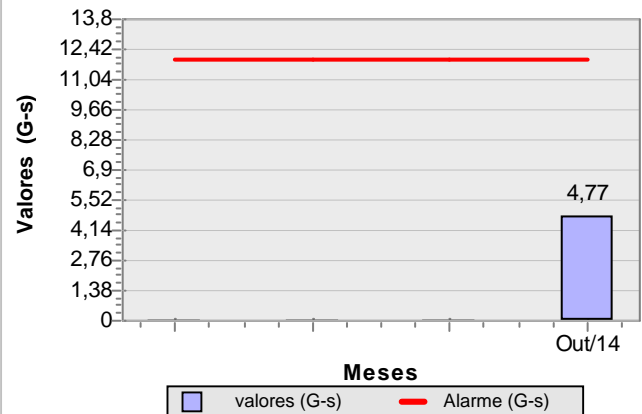
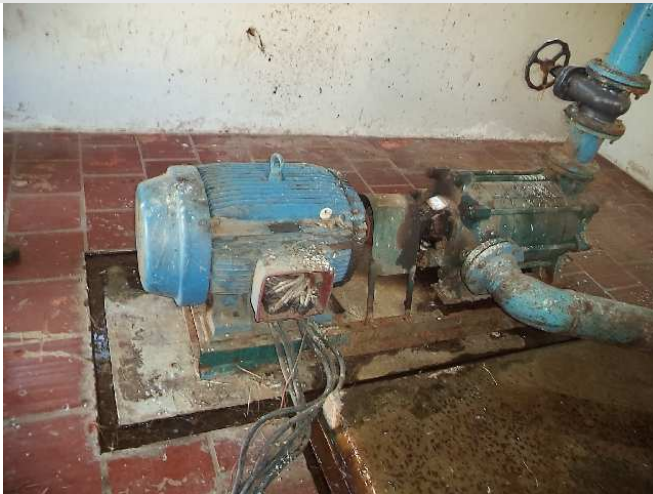
Equipamento: BCEN-04 - BOMBA PEQUENA

Pontos Col.			Out/14
P1D (G-s)			4,77
P1H (mm/s)			1,57
P1V (mm/s)			1,56
P2A (mm/s)			0,441
P2D (G-s)			4,56
P2H (mm/s)			1,95
P2V (mm/s)			1,22

Severidade/Data				28/10/2014
Defeitos Apresentados				O.K.
Recomendações				
Ações Tomadas				
Nº OS

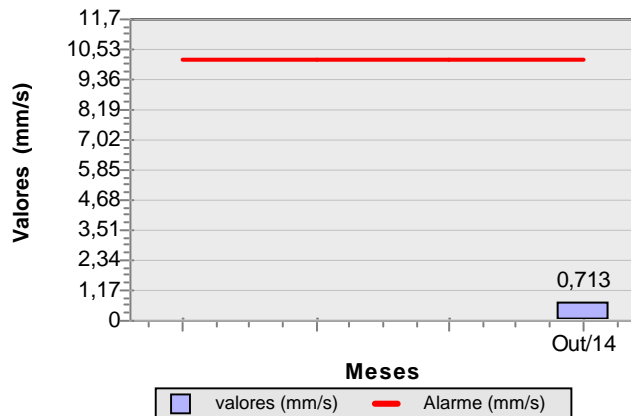
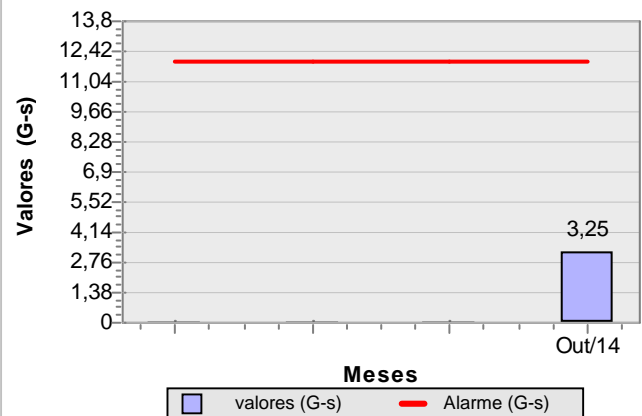
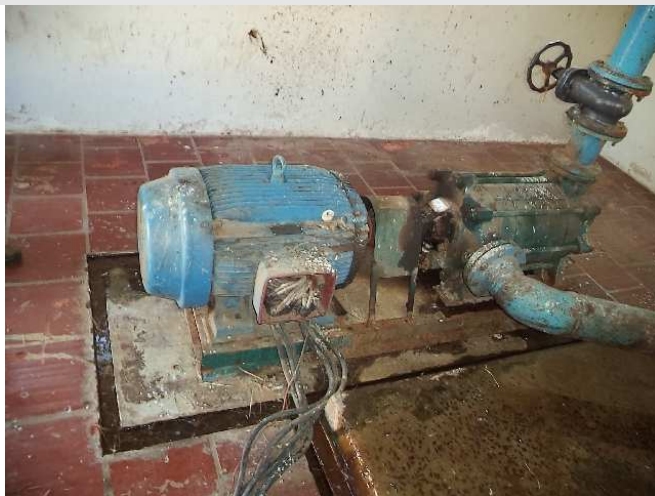
Equipamento: MELE-04 - MOTOR BOMBA PEQUENA

Pontos Col.			Out/14
M1D (G-s)			2,66
M1H (mm/s)			0,657
M1V (mm/s)			0,284
M2A (mm/s)			0,556
M2D (G-s)			3,25
M2H (mm/s)			0,713
M2V (mm/s)			0,473

Severidade/Data				28/10/2014
Defeitos Apresentados				O.K.
Recomendações				
Ações Tomadas				
Nº OS

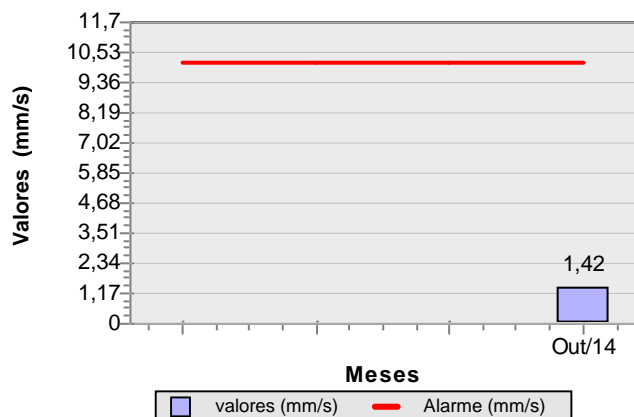
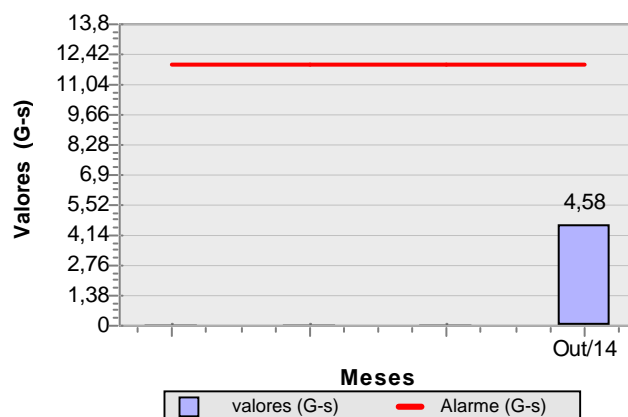
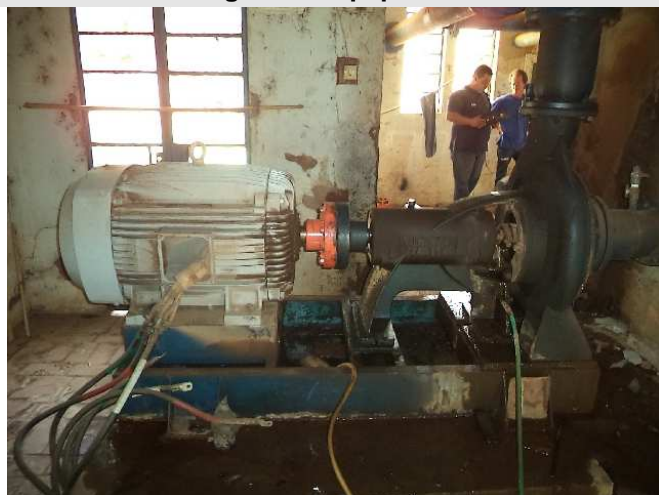
Equipamento: MELE-01 - MOTOR BOMBA PEQUENA

Pontos Col.			Out/14
M1D (G-s)			4,58
M1H (mm/s)			0,77
M1V (mm/s)			0,957
M2A (mm/s)			1,42
M2D (G-s)			4,21
M2H (mm/s)			1,42
M2V (mm/s)

O.K.

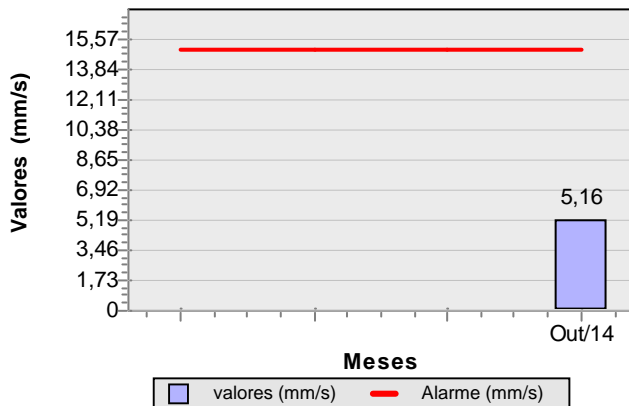
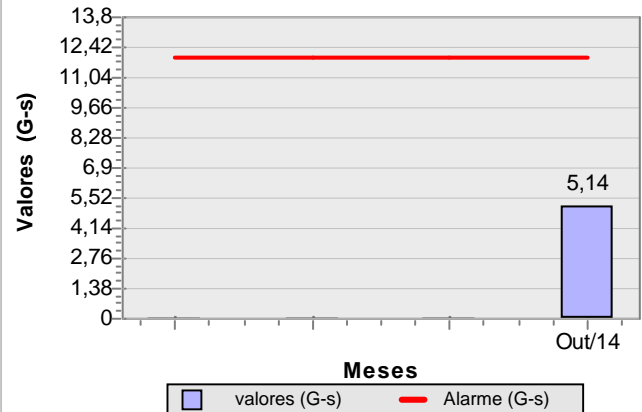
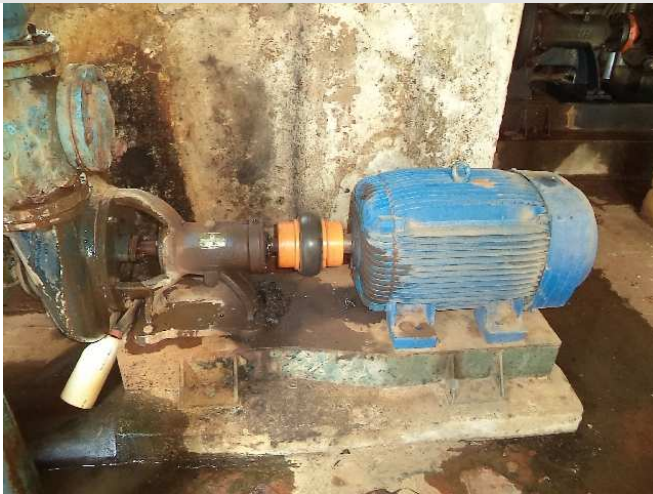
Equipamento: BCEN-02 - BOMBA GRANDE

Pontos Col.			Out/14
P1D (G-s)			3,35
P1H (mm/s)			5,16
P1V (mm/s)			1,73
P2A (mm/s)			1,66
P2D (G-s)			5,14
P2H (mm/s)			3,17
P2V (mm/s)			2,25

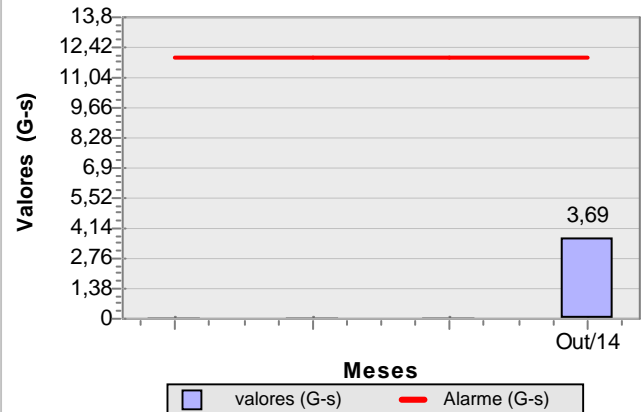
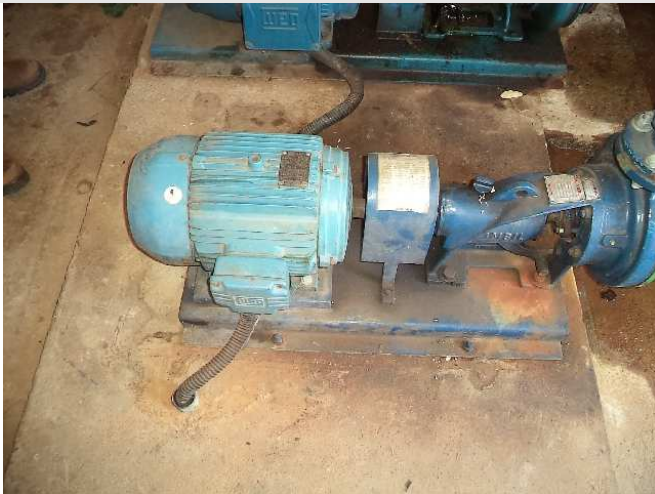
Pontos Col.			Out/14
P1D (G-s)			3,69
P1H (mm/s)			1,6
P1V (mm/s)			1,77
P2A (mm/s)			1,29
P2D (G-s)			3,3
P2H (mm/s)			1,51
P2V (mm/s)			1,63

Severidade/Data				28/10/2014
Defeitos Apresentados				O.K.
Recomendações				
Ações Tomadas				
Nº OS

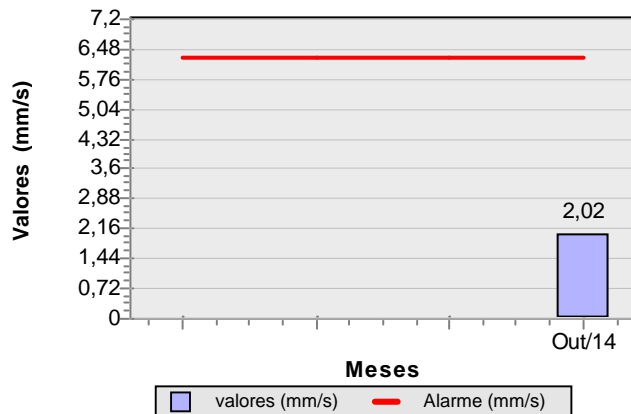
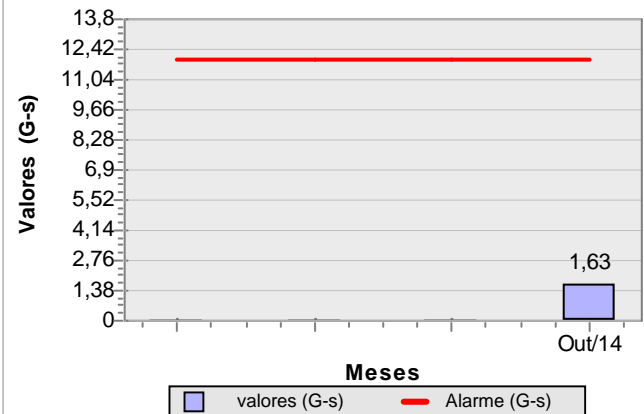
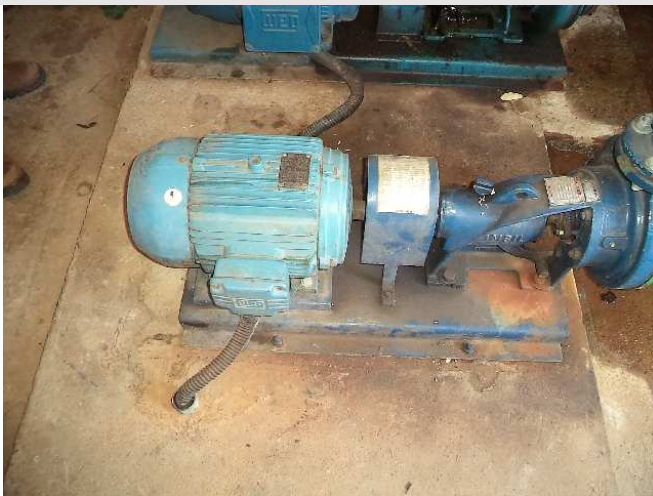
Equipamento: MELE-10 - MOTOR BOMBA PEQUENA ETA1

Pontos Col.			Out/14
M1D (G-s)			1,19
M1H (mm/s)			1,55
M1V (mm/s)			1,73
M2A (mm/s)			1,32
M2D (G-s)			1,63
M2H (mm/s)			1,95
M2V (mm/s)			2,02

Severidade/Data				28/10/2014
Defeitos Apresentados				O.K.
Recomendações				
Ações Tomadas				
Nº OS

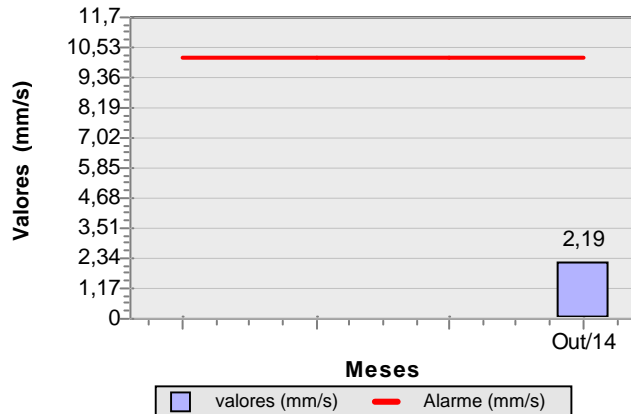
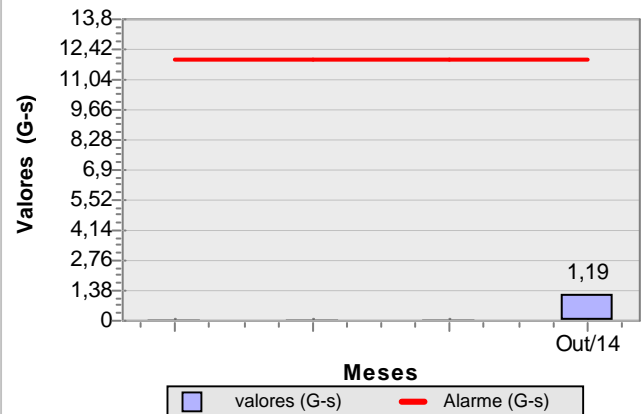
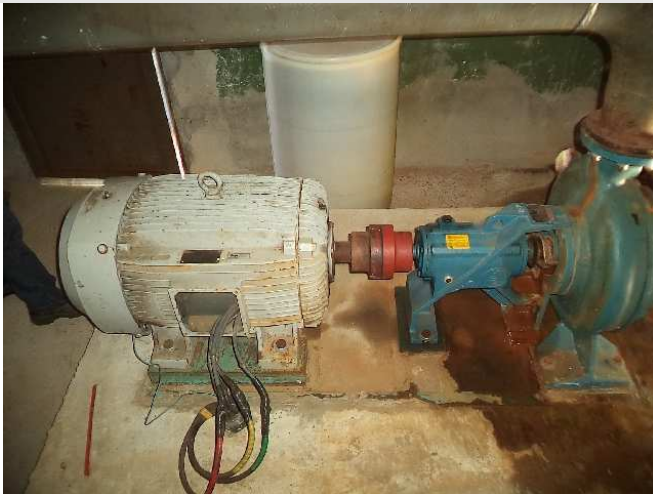
Equipamento: MELE-06 - MOTOR BOMBA RECALQUE DO JAMIL

Pontos Col.			Out/14
M1D (G-s)			1,16
M1H (mm/s)			1,44
M1V (mm/s)			0,914
M2A (mm/s)			1,98
M2D (G-s)			1,19
M2H (mm/s)			2,19
M2V (mm/s)			1,43

Severidade/Data				28/10/2014
Defeitos Apresentados				O.K.
Recomendações				
Ações Tomadas				
Nº OS

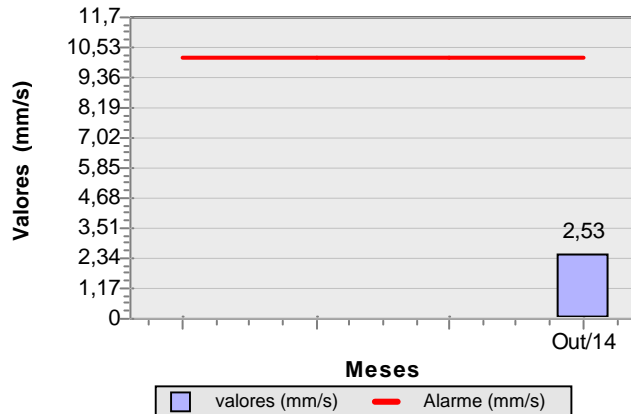
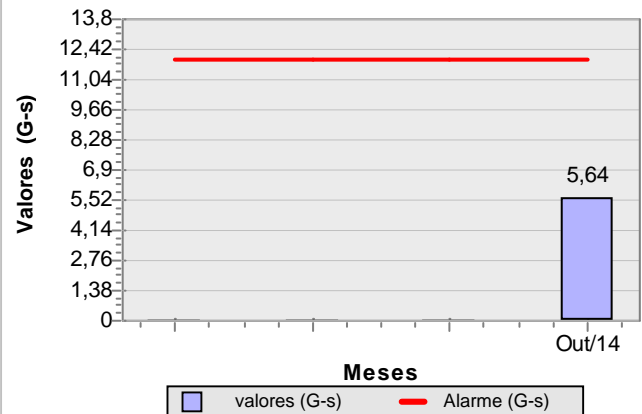
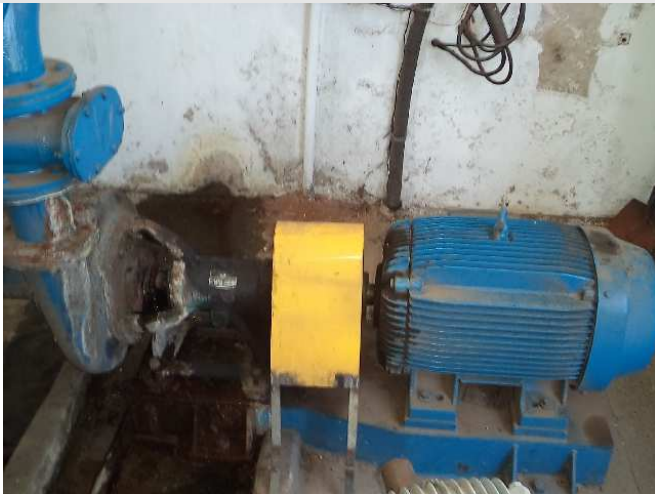
Equipamento: BCEN-07 - BOMBA RECALQUE VILA RICA

Pontos Col.			Out/14
P1D (G-s)			5,64
P1H (mm/s)			2,46
P1V (mm/s)			2,53
P2A (mm/s)			1,63
P2D (G-s)			2,99
P2H (mm/s)			1,39
P2V (mm/s)			1,37

Severidade/Data				28/10/2014
Defeitos Apresentados				O.K.
Recomendações				
Ações Tomadas				
Nº OS
