ANÁLISE DE VIBRAÇÃO**DAE - SUMARÉ****1. OBJETIVO**

Apresentar ao DAE a Análise de Vibrações realizada nos equipamentos de sua unidade em Sumaré.

24 de Outubro de 2014

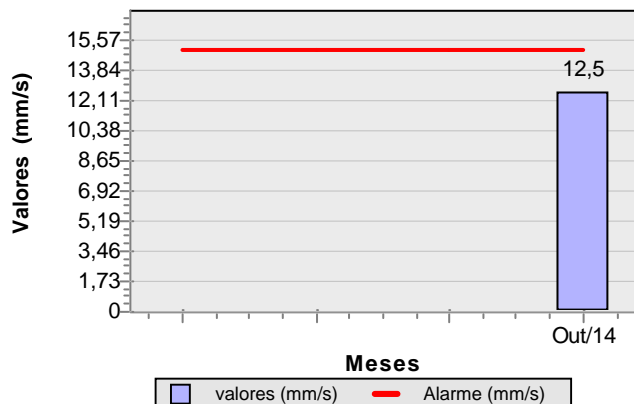
Valores Globais (mm/s)

Pontos Col.		Out/14
P1D (G-s)		58,2
P1H (mm/s)		12,5
P1V (mm/s)		8,89
P2A (mm/s)		3,99
P2D (G-s)		
P2H (mm/s)		
P2V (mm/s)

Severidade/Data			24/10/2014
Defeitos Apresentados			Falha de Rolamento
Recomendações			Programar a parada da bomba para a substituição do rolamento.
Ações Tomadas			
Nº OS

Observações: Picos não sincronos na frequência de 1N acompanhado de múltiplos harmônicos.

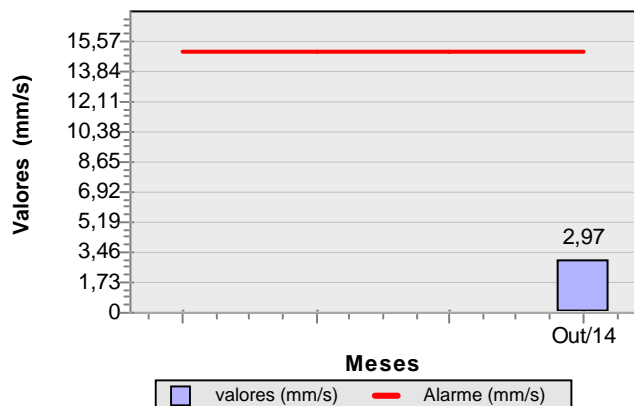
Valores Globais (mm/s)

Pontos Col.			Out/14
M1D (G-s)			0,919
M1H (mm/s)			1,85
M1V (mm/s)			1,97
M2A (mm/s)			1,4
M2D (G-s)			6,57
M2H (mm/s)			2,02
M2V (mm/s)			2,97

Severidade/Data				24/10/2014
Defeitos Apresentados				Falha Lubrificação
Recomendações				Realizar a lubrificação dos rolamentos do motor.
Ações Tomadas				
Nº OS

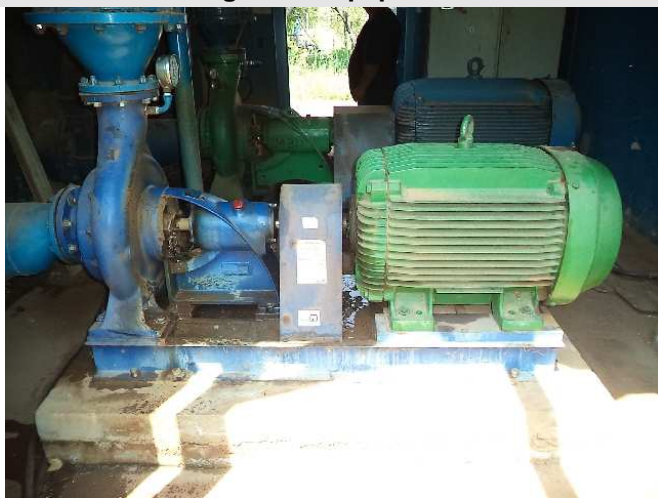
Imagem do equipamento

Pontos Col.		Out/14
P1D (G-s)		4,18
P1H (mm/s)		3,7
P1V (mm/s)		0,808
P2A (mm/s)		1,46
P2D (G-s)		5,24
P2H (mm/s)		1,61
P2V (mm/s)		1,49

O.K.

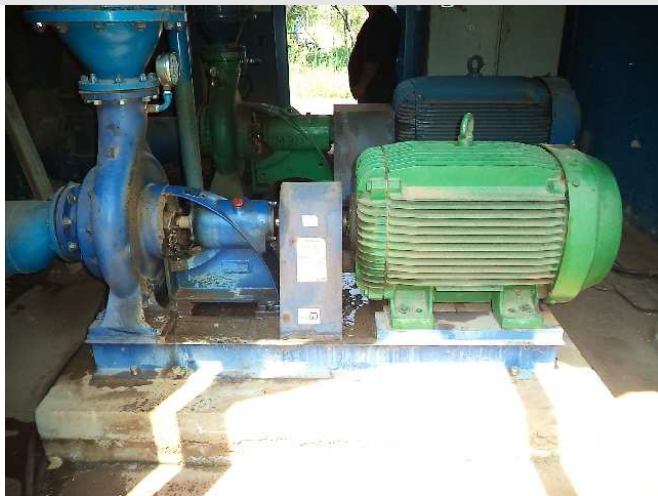
Imagem do equipamento

Equipamento: MELE-04 - MOTOR BOMBA 1 CAPTAÇÃO FILTRO LENTO

Pontos Col.			Out/14
M1D (G-s)			1,74
M1H (mm/s)			0,806
M1V (mm/s)			0,339
M2A (mm/s)			0,814
M2D (G-s)			1,4
M2H (mm/s)			0,874
M2V (mm/s)			0,56
