ANÁLISE DE VIBRAÇÃO

LEME - Leme SAECIL

Apresentar ao SAECIL a Análise de Vibrações realizada nos equipamentos de sua unidade em 11/07/2014

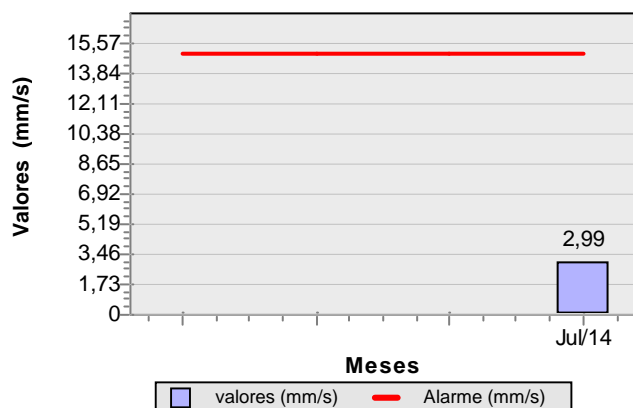
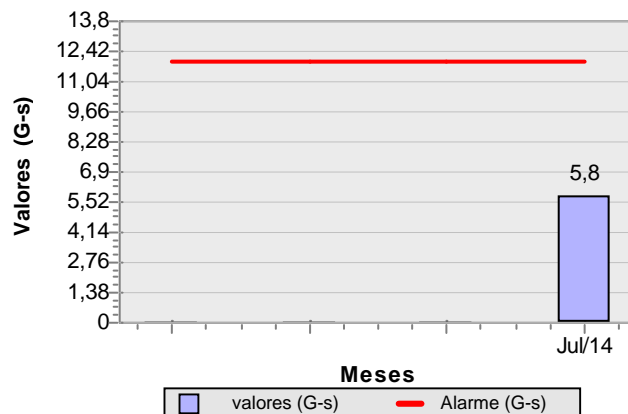
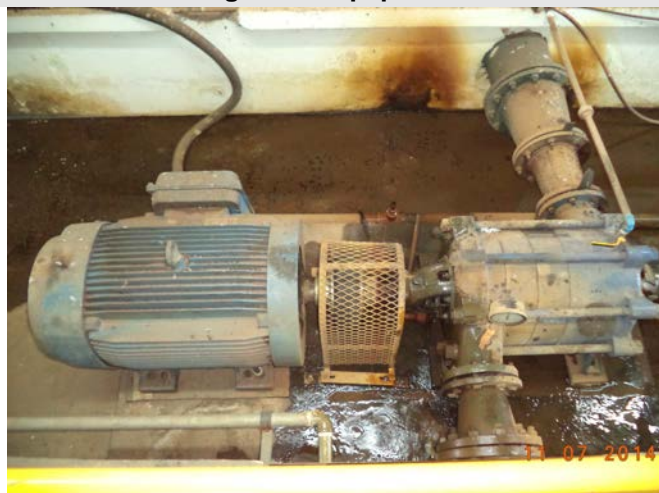
Equipamento: BCEN-08 - BOMBA CENTRIFUGA Nº1

Pontos Col.			Jul/14
P1D (G-s)			5,3
P1H (mm/s)			2,37
P1V (mm/s)			2,99
P2A (mm/s)			1,08
P2D (G-s)			5,8
P2H (mm/s)			1,69
P2V (mm/s)			2,86

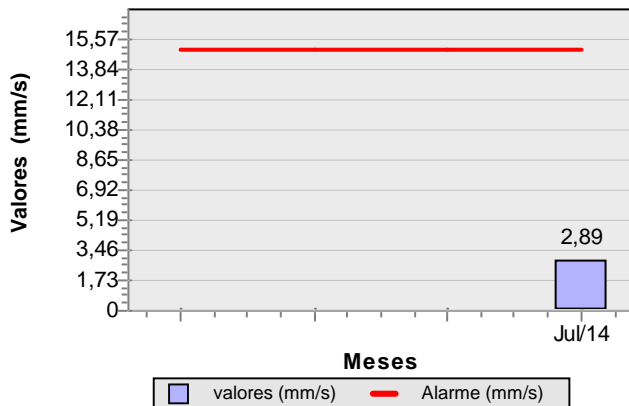
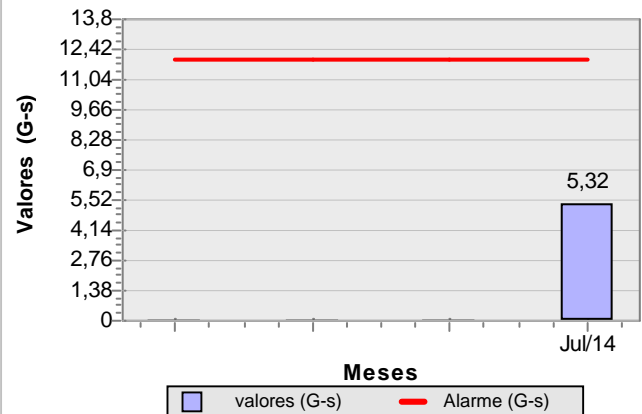
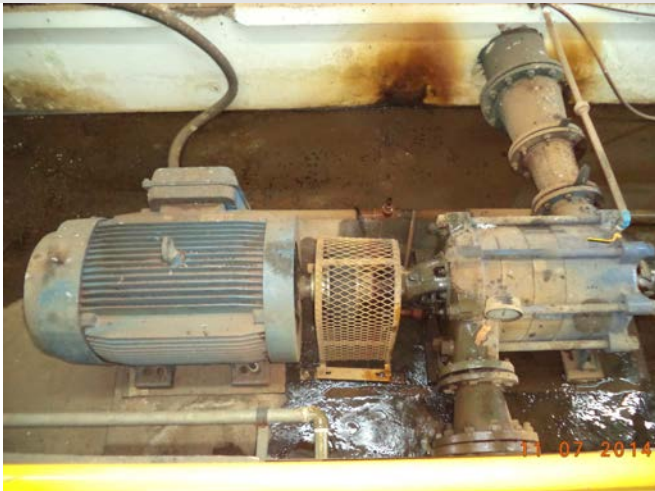
INFORMAÇÕES TÉCNICAS
Equipamento: BCEN-09 - BOMBA CENTRIFUGA Nº2

Pontos Col.			Jul/14
P1D (G-s)			3,39
P1H (mm/s)			2,28
P1V (mm/s)			2,02
P2A (mm/s)			1,62
P2D (G-s)			5,32
P2H (mm/s)			2,74
P2V (mm/s)			2,89

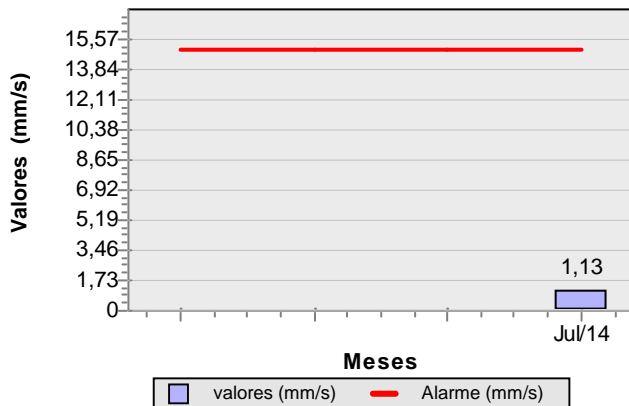
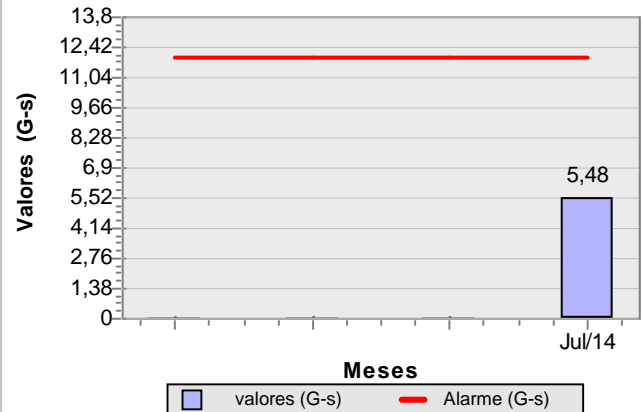
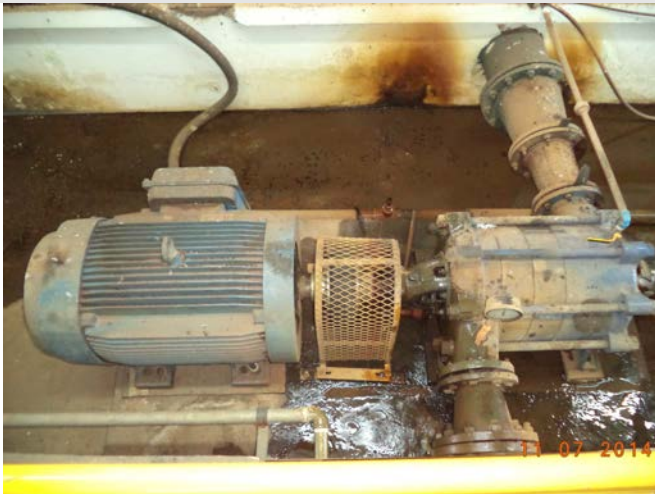
INFORMAÇÕES TÉCNICAS
Equipamento: MELE-08 - MOTOR ELETRICO BOMBA CENTRIFUGA Nº1

Pontos Col.			Jul/14
M1D (G-s)			3,69
M1H (mm/s)			0,578
M1V (mm/s)			0,515
M2A (mm/s)			1,08
M2D (G-s)			5,48
M2H (mm/s)			1,01
M2V (mm/s)			1,13

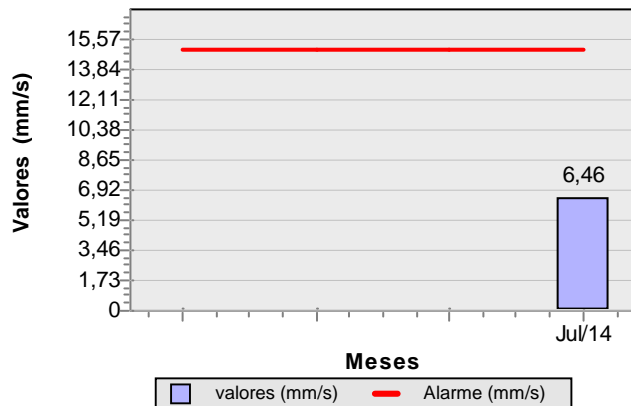
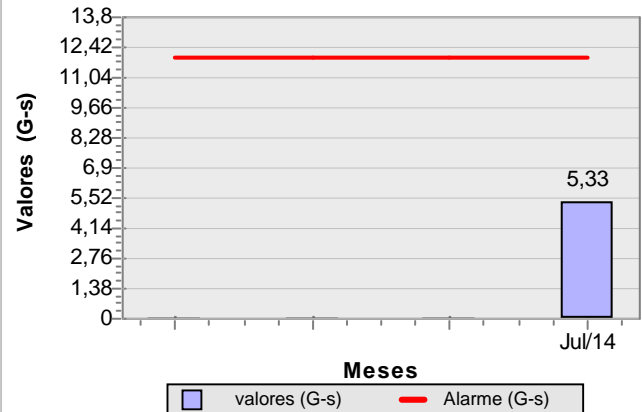
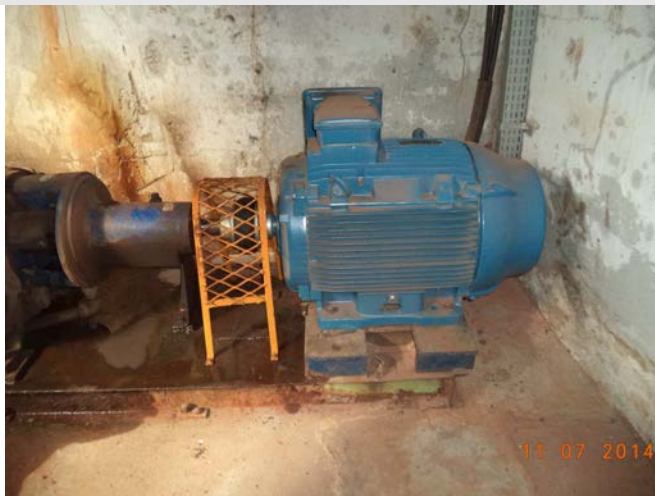
INFORMAÇÕES TÉCNICAS
Equipamento: BCEN-06 - BOMBA CENTRIFUGA BOOSTER

Pontos Col.			Jul/14
P1D (G-s)			5,33
P1H (mm/s)			6,46
P1V (mm/s)			6,43
P2A (mm/s)			2,43
P2D (G-s)			5,12
P2H (mm/s)			4,39
P2V (mm/s)			4,29

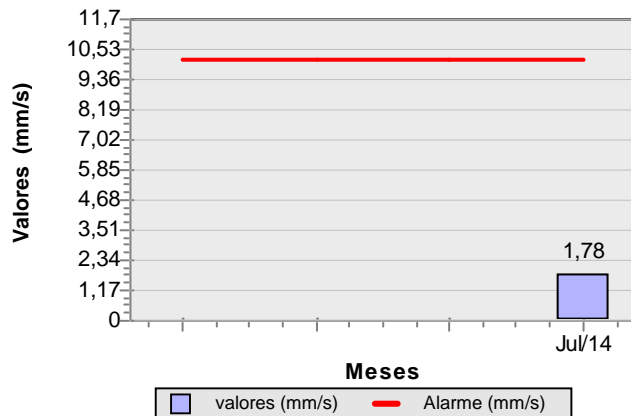
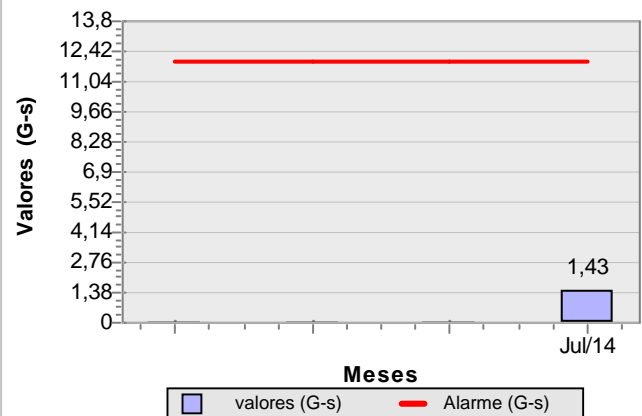
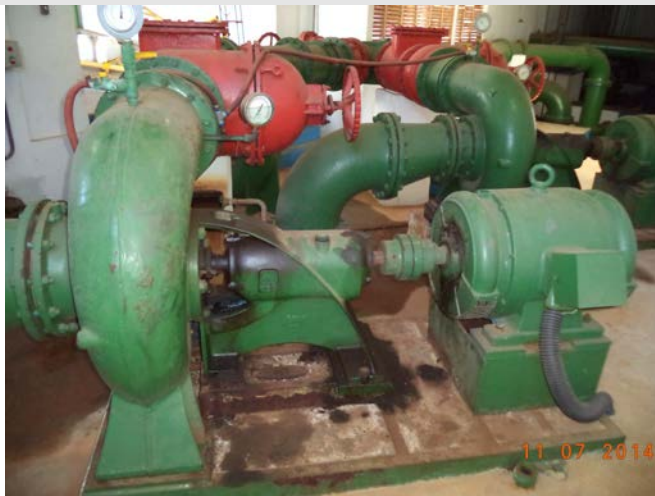
INFORMAÇÕES TÉCNICAS
Equipamento: BCEN-07 - BOMBA CENTRIFUGA Nº1 LAVAGEM FILTROS

Pontos Col.			Jul/14
P1D (G-s)			1,43
P1H (mm/s)			1,78
P1V (mm/s)			0,668
P2A (mm/s)			1,03
P2D (G-s)			1,16
P2H (mm/s)			0,797
P2V (mm/s)			0,663

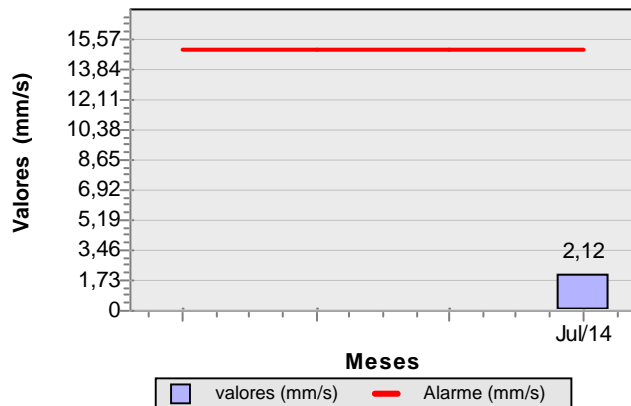
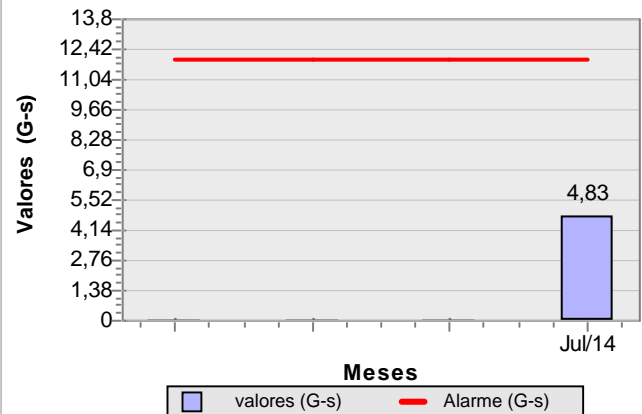
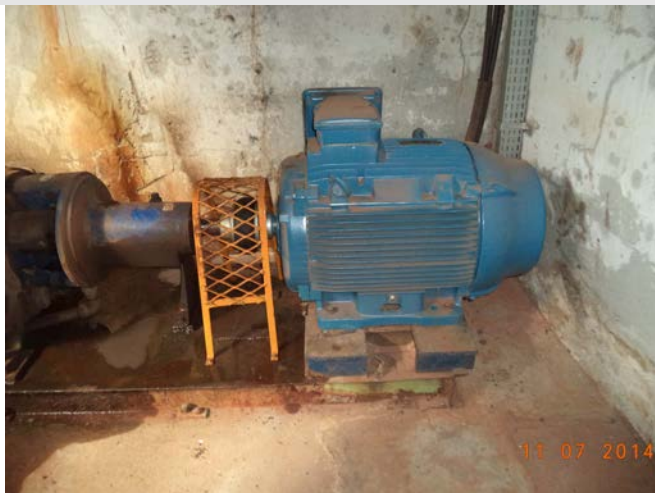
INFORMAÇÕES TÉCNICAS
Equipamento: MELE-06 - MOTOR ELETRICO BOMBA CENTRIFUGA BOOSTER

Pontos Col.			Jul/14
M1D (G-s)			4,83
M1H (mm/s)			1,2
M1V (mm/s)			1,36
M2A (mm/s)			2,12
M2D (G-s)			2,26
M2H (mm/s)			1,21
M2V (mm/s)			2,03

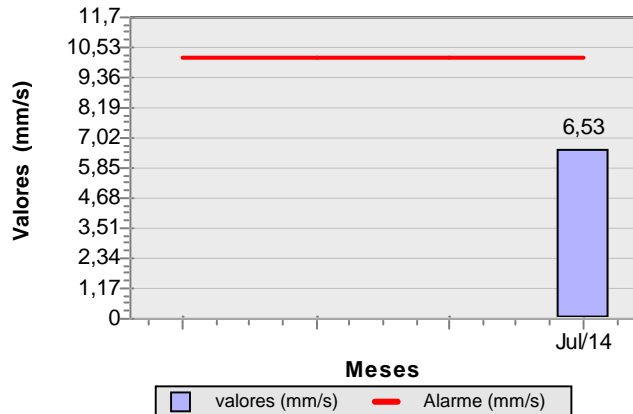
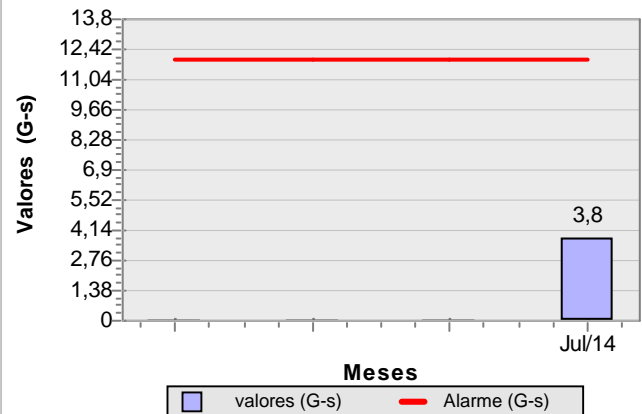
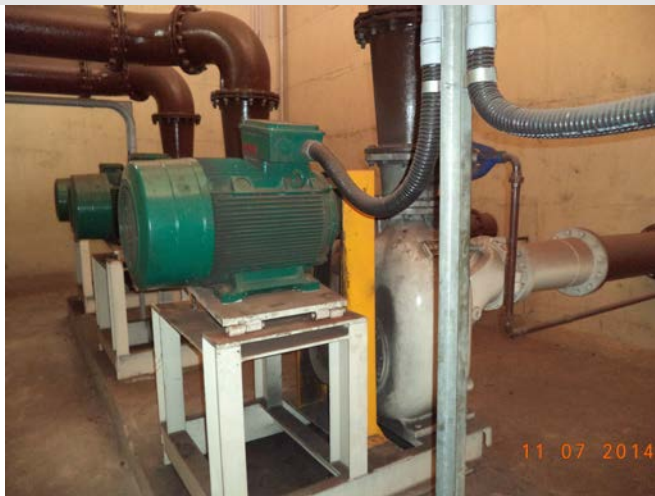
INFORMAÇÕES TÉCNICAS
Equipamento: BCEN-02 - BOMBA CENTRIFUGA Nº2

Pontos Col.			Jul/14
P1D	(G-s)		3,8
P1H	(mm/s)		3,47
P1V	(mm/s)		6,53
P2A	(mm/s)		
P2D	(G-s)		
P2H	(mm/s)		
P2V	(mm/s)

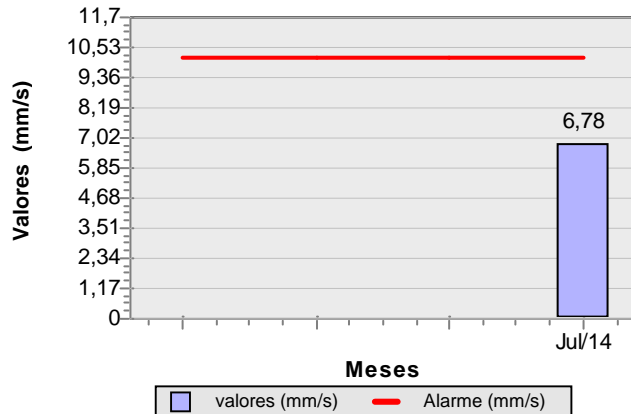
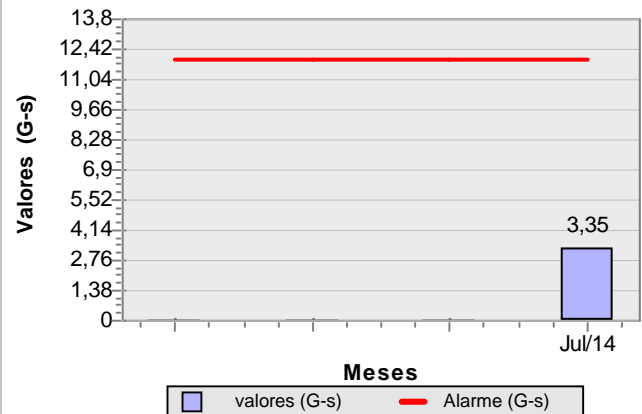
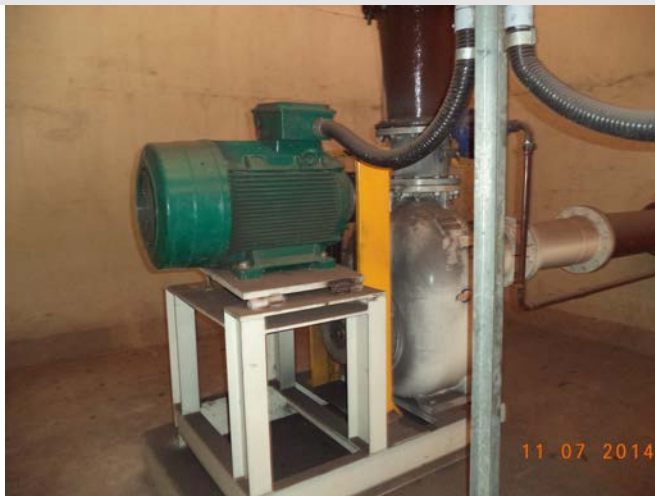
INFORMAÇÕES TÉCNICAS
Equipamento: BCEN-03 - BOMBA CENTRIFUGA Nº4

Pontos Col.			Jul/14
P1D (G-s)			3,35
P1H (mm/s)			2,26
P1V (mm/s)			6,78
P2A (mm/s)			
P2D (G-s)			
P2H (mm/s)			
P2V (mm/s)

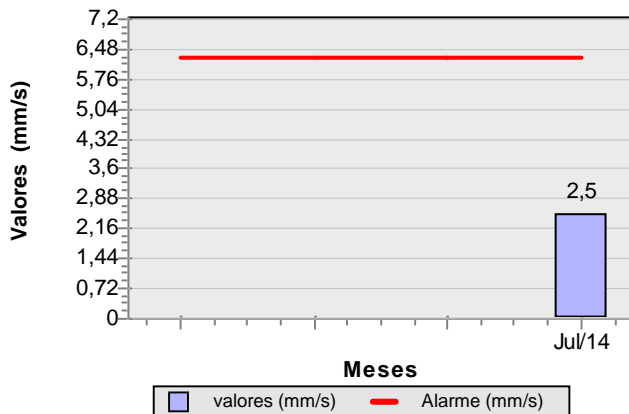
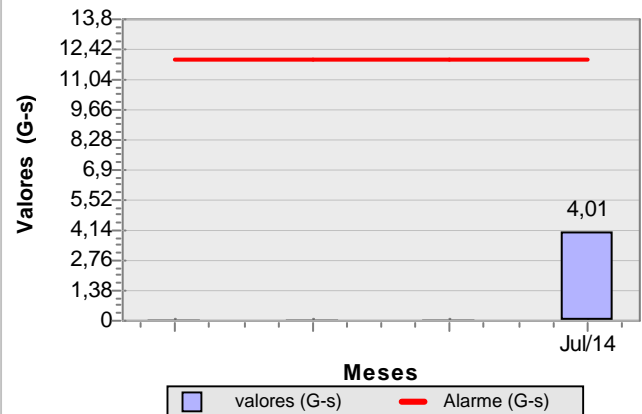
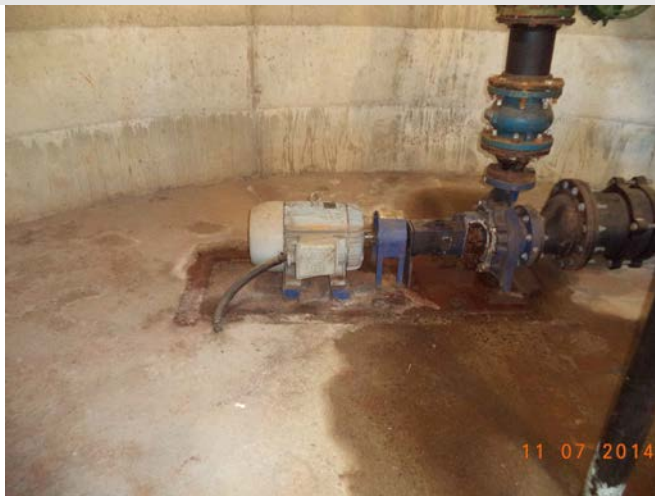
INFORMAÇÕES TÉCNICAS
Equipamento: BCEN-01 - BOMBA CENTRIFUGA Nº2 ELEVADO

Pontos Col.			Jul/14
P1D (G-s)			0,941
P1H (mm/s)			2,5
P1V (mm/s)			0,961
P2A (mm/s)			0,391
P2D (G-s)			4,01
P2H (mm/s)			1,2
P2V (mm/s)			0,738

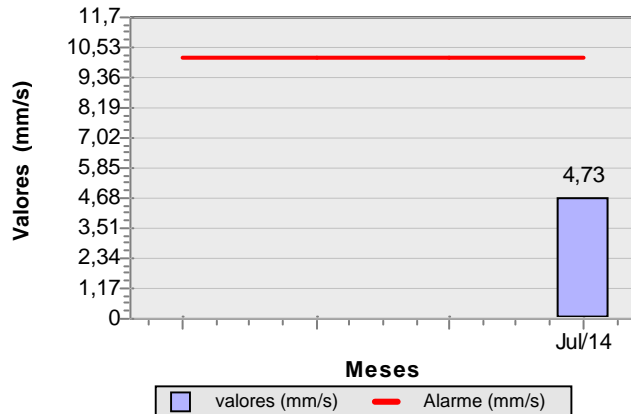
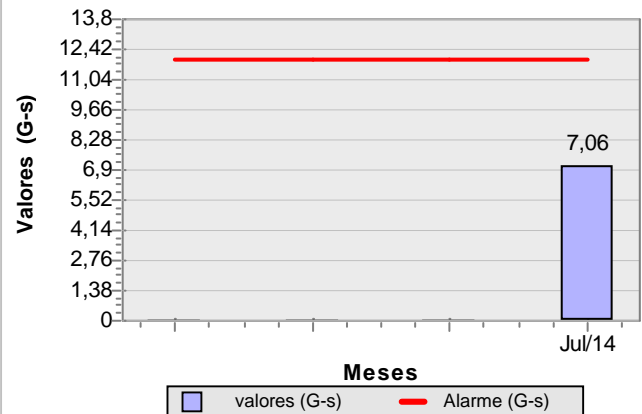
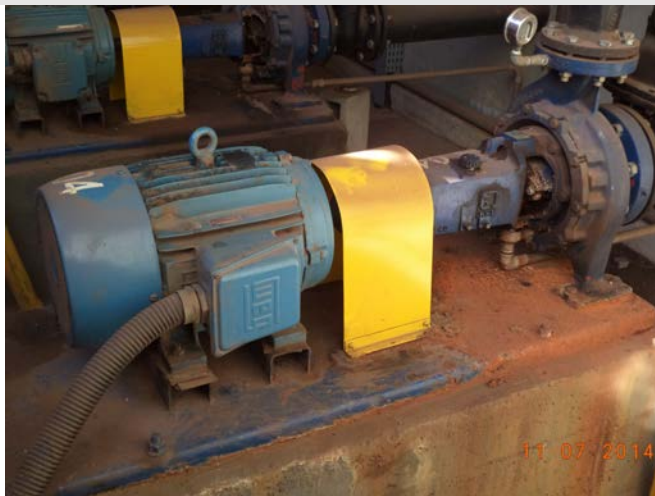
INFORMAÇÕES TÉCNICAS
Equipamento: BCEN-04 - BOMBA CENTRIFUGA Nº1

Pontos Col.			Jul/14
P1D (G-s)			7,06
P1H (mm/s)			4,73
P1V (mm/s)			2,02
P2A (mm/s)			1,72
P2D (G-s)			3,32
P2H (mm/s)			1,92
P2V (mm/s)			1,46

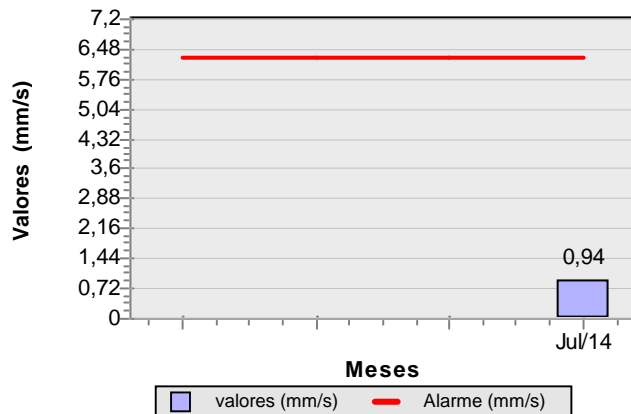
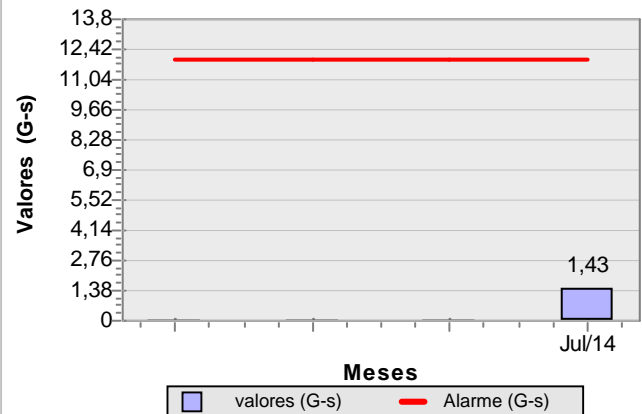
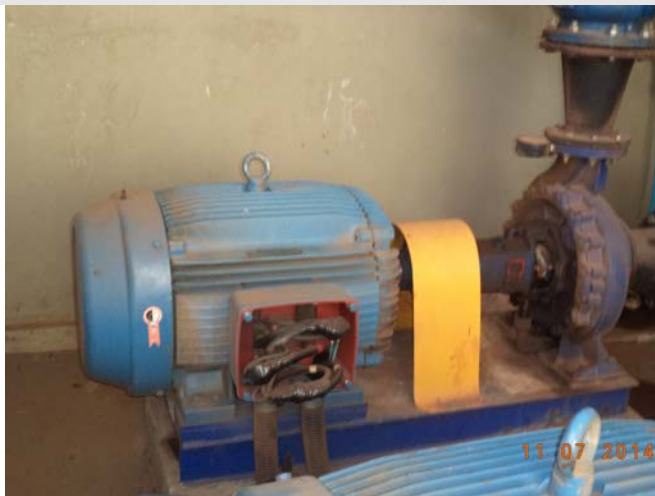
INFORMAÇÕES TÉCNICAS
Equipamento: BCEN-05 - BOMBA CENTRIFUGA N°4

Pontos Col.			Jul/14
P1D (G-s)			1,43
P1H (mm/s)			0,94
P1V (mm/s)			0,659
P2A (mm/s)			0,359
P2D (G-s)			0,992
P2H (mm/s)			0,468
P2V (mm/s)			0,6

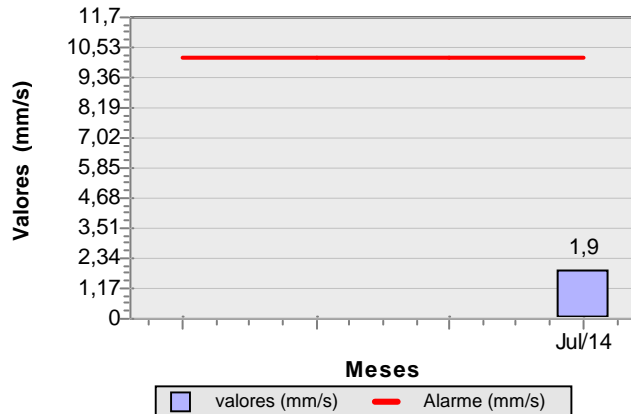
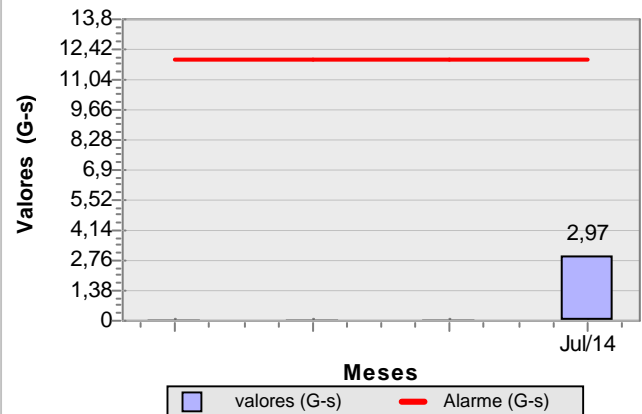
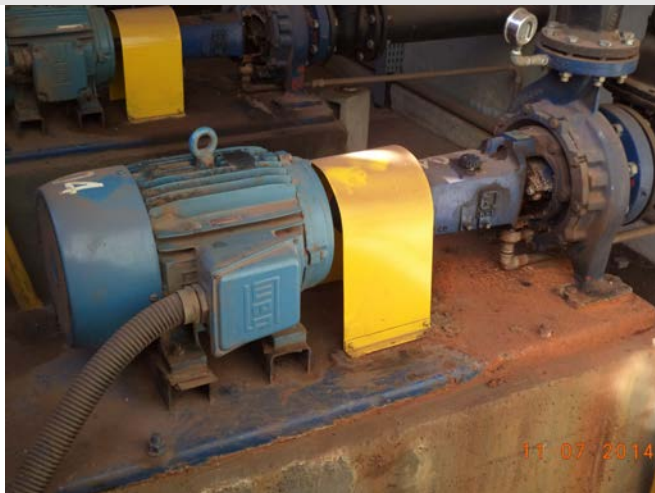
INFORMAÇÕES TÉCNICAS
Equipamento: MELE-04 - MOTOR ELETRICO BOMBA CENTRIFUGA Nº1

Pontos Col.			Jul/14
M1D (G-s)			1,46
M1H (mm/s)			1,2
M1V (mm/s)			0,691
M2A (mm/s)			1,9
M2D (G-s)			2,97
M2H (mm/s)			1,79
M2V (mm/s)			0,94
