### ANÁLISE DE VIBRAÇÃO

#### LOUVEIRA - Louveira DAE

Apresentar ao DAE a Análise de Vibrações realizada nos equipamentos de sua unidade em Louveira.

27 de Agosto de 2014

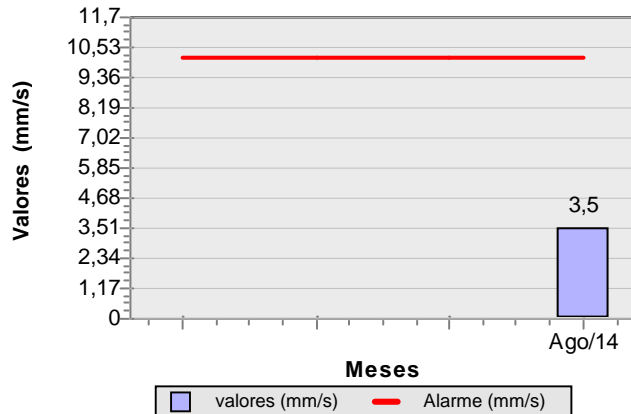
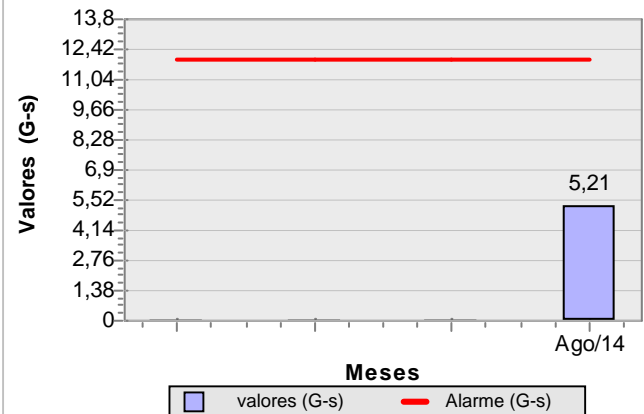
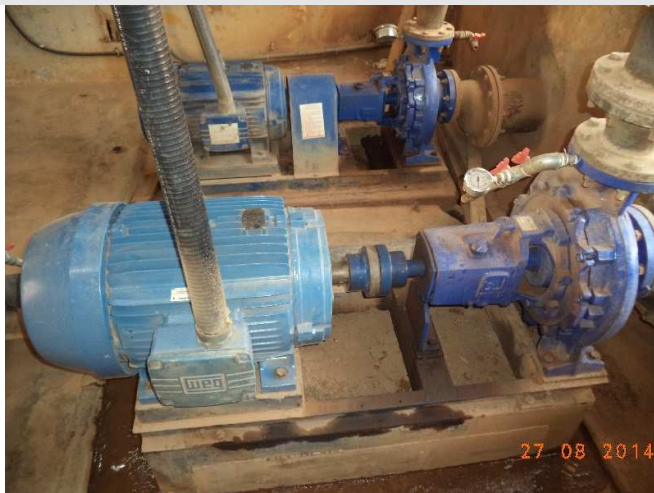
**INFORMAÇÕES TÉCNICAS**
**Equipamento:** BCEN-03 - BOMBA A

Pontos Col.			Ago/14
P1D (G-s)			5,21
P1H (mm/s)			3,5
P1V (mm/s)			2,43
P2A (mm/s)			3,11
P2D (G-s)			4,95
P2H (mm/s)			1,93
P2V (mm/s)			2,41

Severidade/Data				27/08/2014
Defeitos Apresentados				O.K.
Recomendações				
Ações Tomadas				
Nº OS

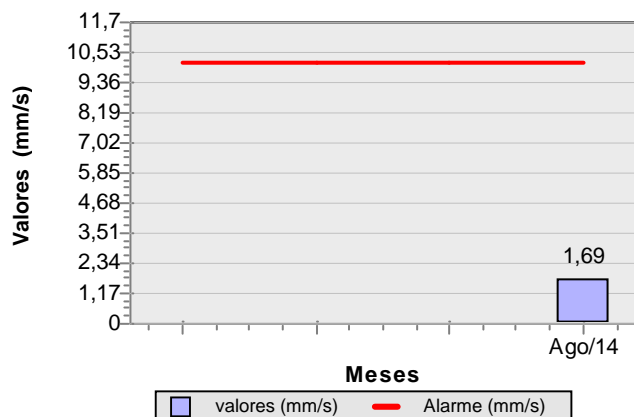
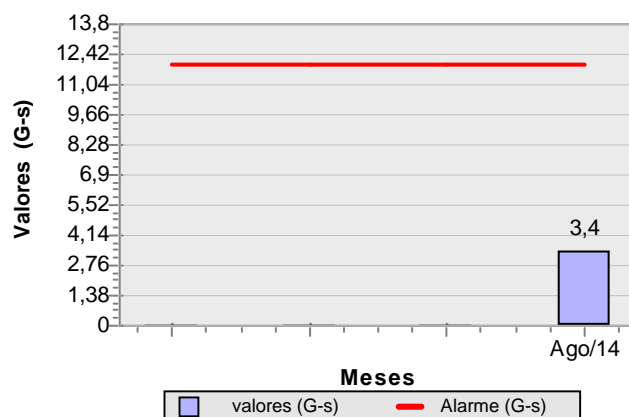
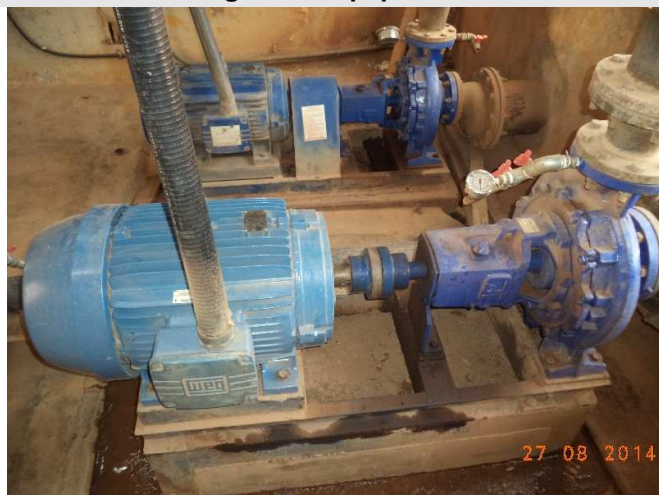
**INFORMAÇÕES TÉCNICAS**
**Equipamento:** MELE-03 - MOTOR BOMBA A

Pontos Col.			Ago/14
M1D (G-s)			2,26
M1H (mm/s)			1,24
M1V (mm/s)			1,01
M2A (mm/s)			1,47
M2D (G-s)			3,4
M2H (mm/s)			1,69
M2V (mm/s)			1,24

O.K.

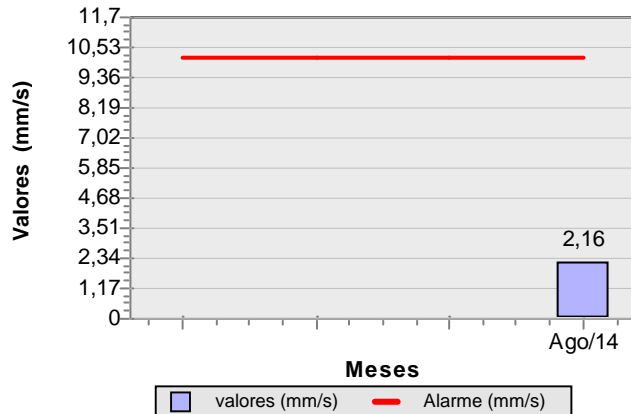
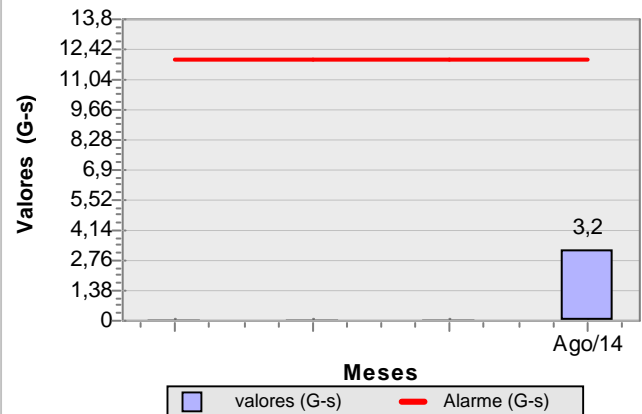
**INFORMAÇÕES TÉCNICAS**
**Equipamento:** MELE-04 - MOTOR BOMBA B

Pontos Col.			Ago/14
M1D (G-s)			2,18
M1H (mm/s)			1,85
M1V (mm/s)			0,968
M2A (mm/s)			2,16
M2D (G-s)			3,2
M2H (mm/s)			1,97
M2V (mm/s)			1,75

Severidade/Data				27/08/2014
Defeitos Apresentados				O.K.
Recomendações				
Ações Tomadas				
Nº OS

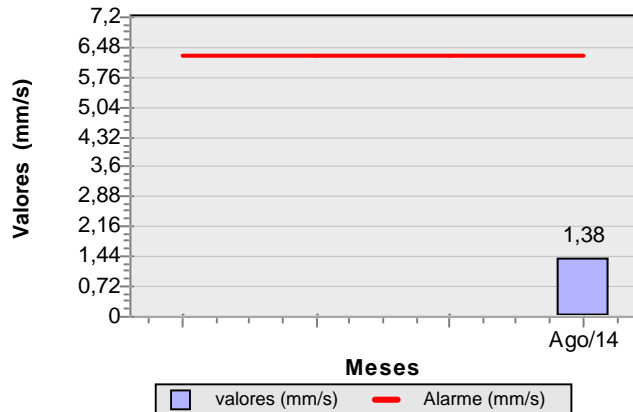
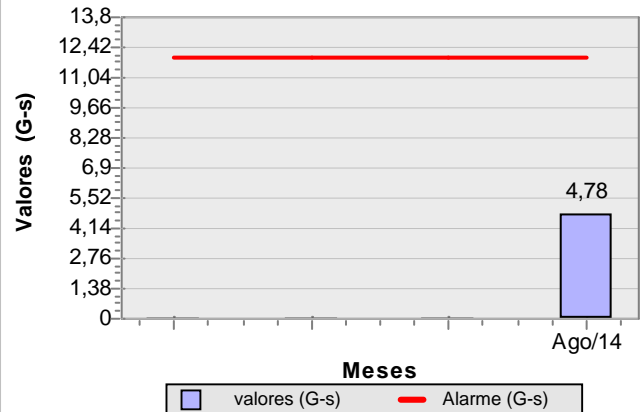
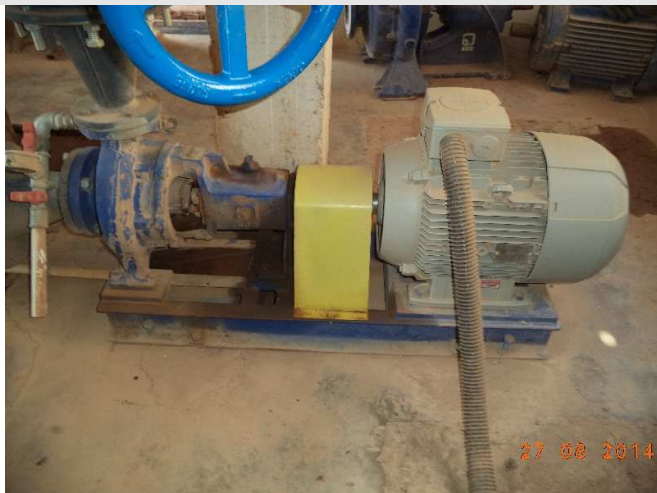
**INFORMAÇÕES TÉCNICAS**
**Equipamento:** BCEN-05 - BOMBA C

Pontos Col.				Ago/14
P1D	(G-s)			4,78
P1H	(mm/s)			1,11
P1V	(mm/s)			0,917
P2A	(mm/s)			0,787
P2D	(G-s)			4,32
P2H	(mm/s)			1,38
P2V	(mm/s)			0,807

Severidade/Data				27/08/2014
Defeitos Apresentados				O.K.
Recomendações				
Ações Tomadas				
Nº OS

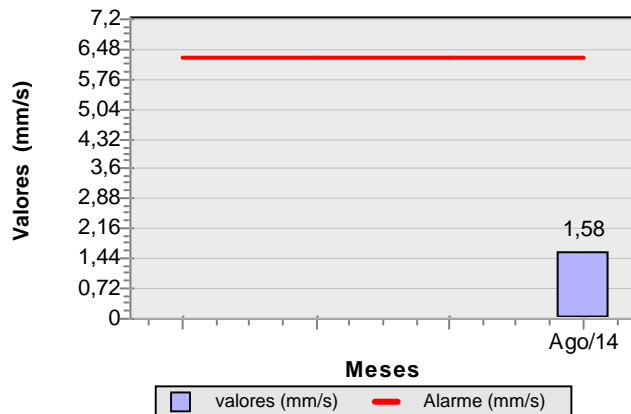
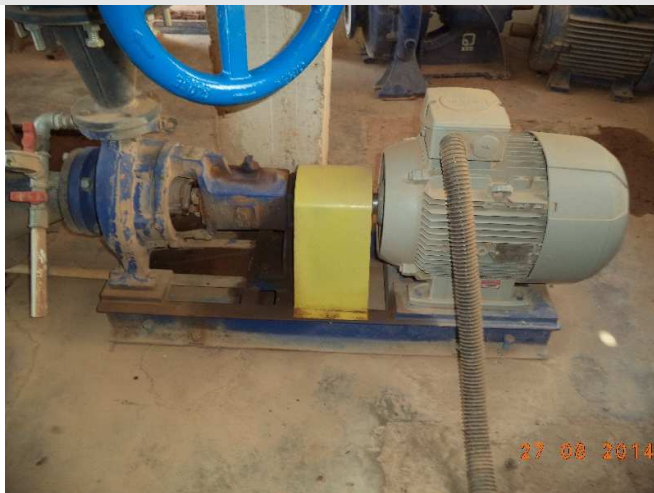
**INFORMAÇÕES TÉCNICAS**
**Equipamento:** MELE-05 - MOTOR BOMBA C

Pontos Col.			Ago/14
M1D (G-s)			3,2
M1H (mm/s)			1,58
M1V (mm/s)			1,07
M2A (mm/s)			1,35
M2D (G-s)			2,98
M2H (mm/s)			1,27
M2V (mm/s)			0,956

Severidade/Data				27/08/2014
Defeitos Apresentados				O.K.
Recomendações				
Ações Tomadas				
Nº OS
