ANÁLISE DE VIBRAÇÃO**DAAE - Araraquara****1. OBJETIVO**

Apresentar ao DAAE a Análise de Vibrações realizada nos equipamentos de sua unidade em Araraquara.

5 de Novembro de 2014

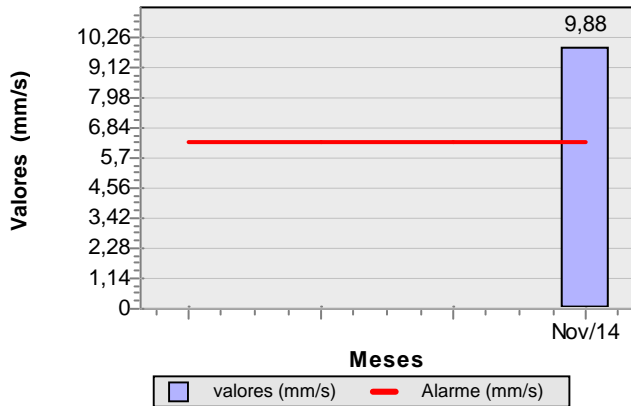
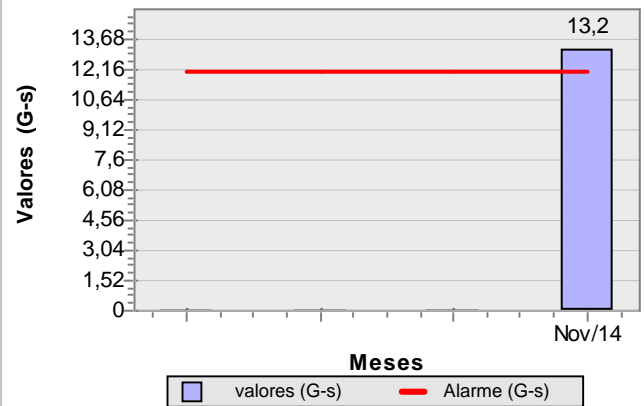
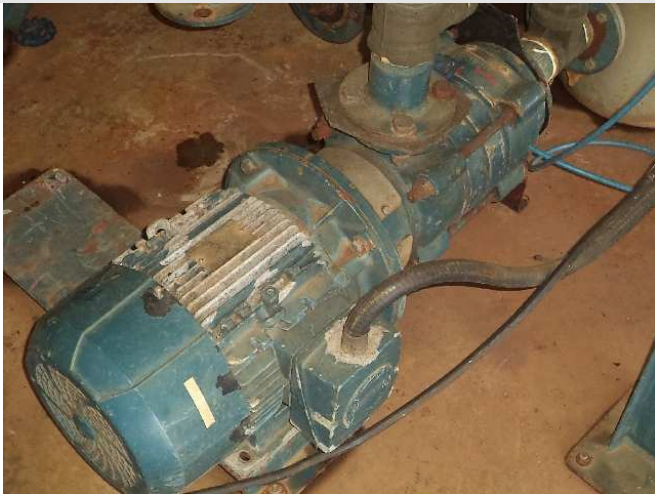
Equipamento: MBHO-01 - MOTOBOMBA 1 MICROBOLHAS

Pontos Col.			Nov/14
M1D	(G-s)		5,47
M1H	(mm/s)		6,05
M1V	(mm/s)		9,88
M2A	(mm/s)		7,29
M2D	(G-s)		13,2
M2H	(mm/s)		5,12
M2V	(mm/s)		6,68

Severidade/Data				05/11/2014
Defeitos Apresentados				Folgas
Recomendações				Checar tampas e eixos quanto a folgas e substituir.
Ações Tomadas				
Nº OS

Observações: Pico na frequência de 1N acompanhado de múltiplos harmônicos.

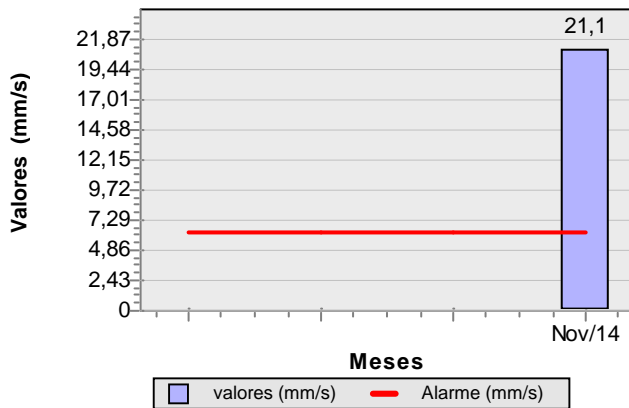
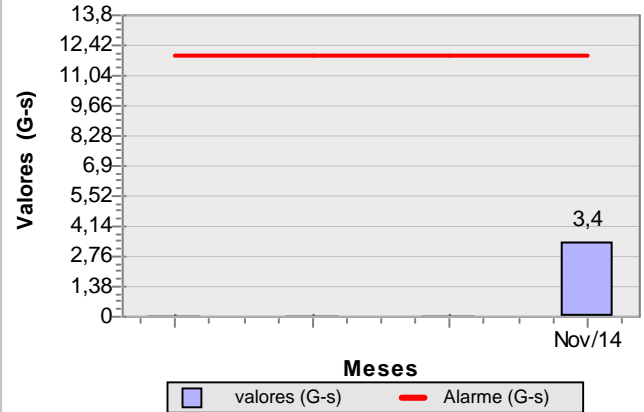
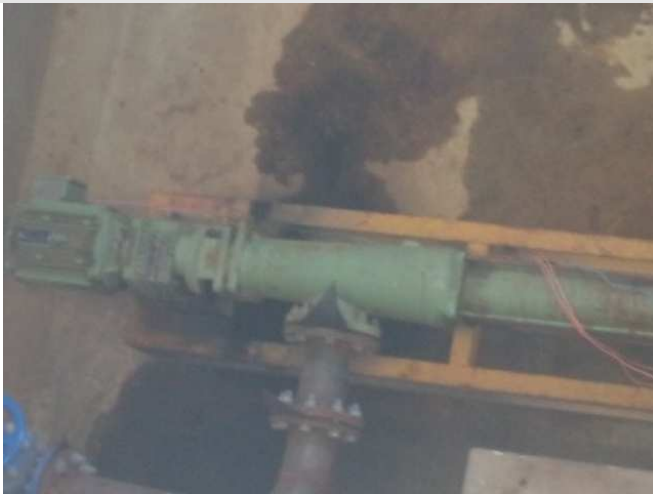
Equipamento: BCEN-01 - BOMBA 1 DE ALIMENTAÇÃO DO SISTEMA

Pontos Col.				Nov/14
P1D (G-s)				3,4
P1H (mm/s)				9,95
P1V (mm/s)				3,85
P2A (mm/s)				10,7
P2D (G-s)				3,07
P2H (mm/s)				21,1
P2V (mm/s)				4,71

Severidade/Data				05/11/2014
Defeitos Apresentados				Falta de Rigidez
Recomendações				Melhorar fixação da base a fundação.
Ações Tomadas				
Nº OS

Observações: Pico na frequência de 1N acompanhado de múltiplos harmônicos.

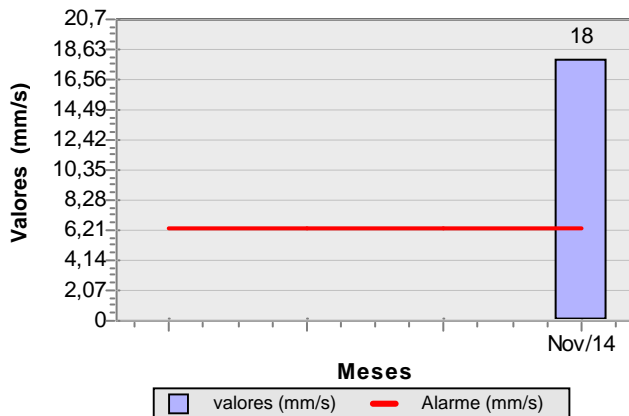
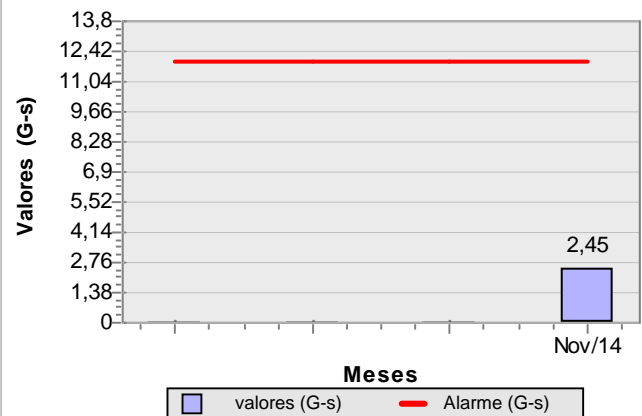
Equipamento: MELE-01 - MOTOR BOMBA 1 DE ALIMENTAÇÃO DO SISTEMA

Pontos Col.				Nov/14
M1D	(G-s)			1,73
M1H	(mm/s)			6,41
M1V	(mm/s)			7,94
M2A	(mm/s)			7,43
M2D	(G-s)			2,45
M2H	(mm/s)			18
M2V	(mm/s)

Severidade/Data				05/11/2014
Defeitos Apresentados				Falta de Rigidez
Recomendações				Melhorar fixação da base a fundação.
Ações Tomadas				
Nº OS

Observações: Pico na frequência de 1N acompanhado de múltiplos harmônicos.

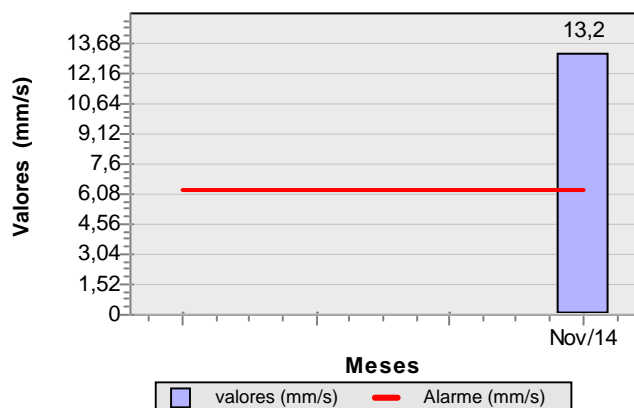
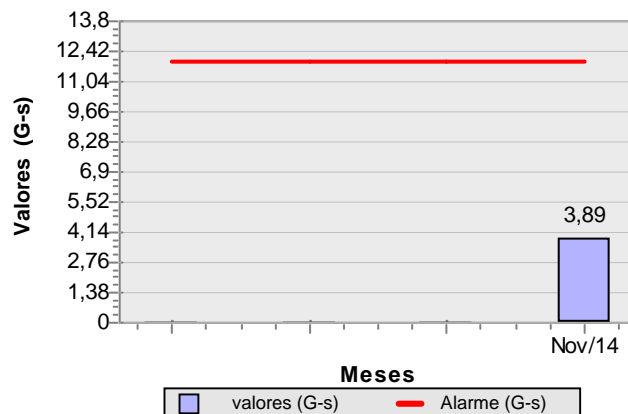
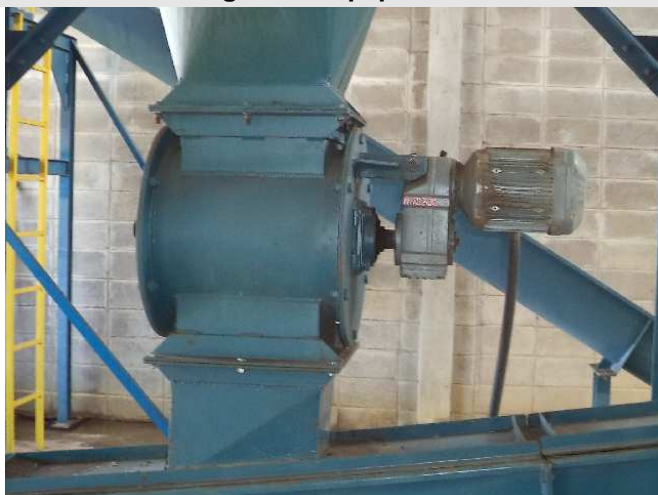
Equipamento: MELE-10 - MOTOR REDUTOR VALVULA ROTATIVA CICLONE

Pontos Col.			Nov/14
M1D (G-s)			2,63
M1H (mm/s)			13,2
M1V (mm/s)			6,53
M2A (mm/s)			6,85
M2D (G-s)			3,89
M2H (mm/s)			10,1
M2V (mm/s)			5,75

Severidade/Data			05/11/2014
Defeitos Apresentados			Falta de Rigidez
Recomendações			Melhorar fixação da base a fundação e reapertar todos os parafusos do conjunto.
Ações Tomadas			
Nº OS

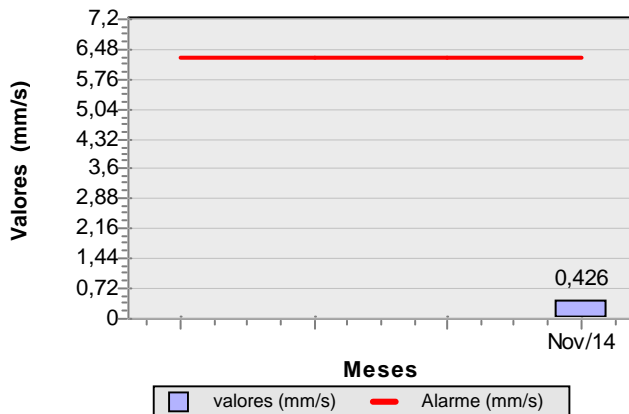
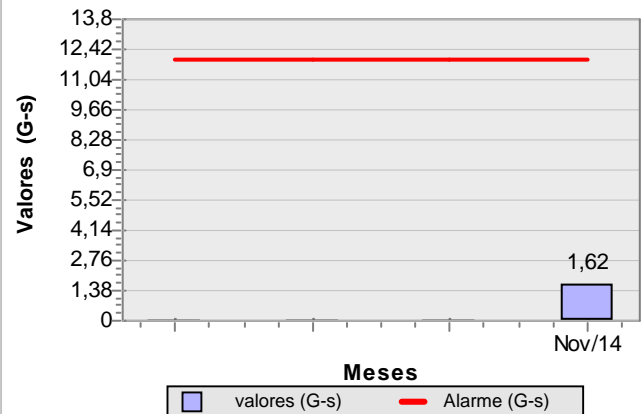
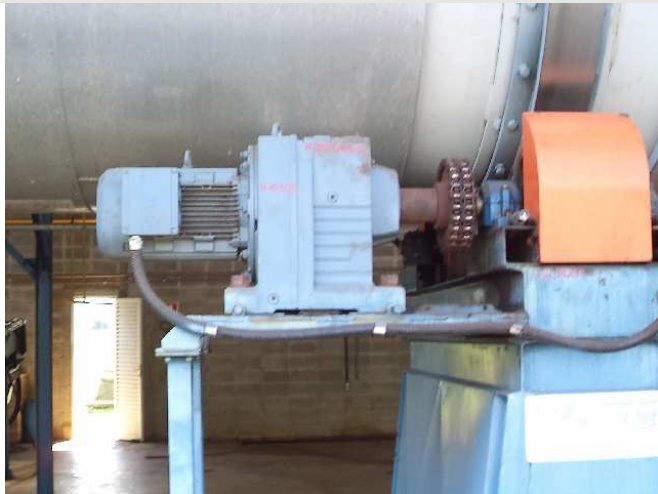
Equipamento: CENT-01 - CENTRIFUGA DECANTER

Pontos Col.			Nov/14
G1A (mm/s)			
G1D (G-s)			1,62
G1H (mm/s)			0,426
G1V (mm/s)			
G2D (G-s)			0,774
G2H (mm/s)			0,338
G3D (G-s)			
G3H (mm/s)			
G4A (mm/s)			
G4D (G-s)			
G4H (mm/s)			
G4V (mm/s)

Severidade/Data				05/11/2014
Defeitos Apresentados				O.K.
Recomendações				
Ações Tomadas				
Nº OS

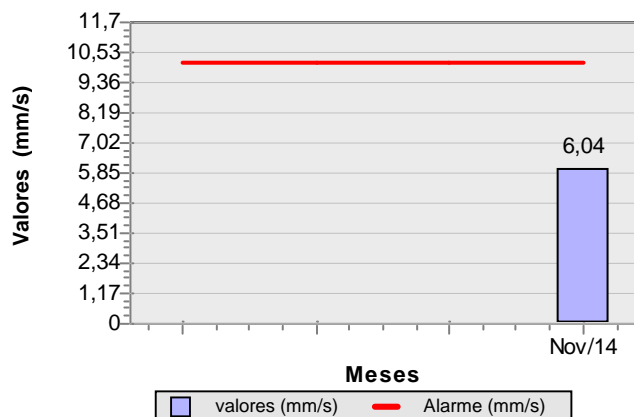
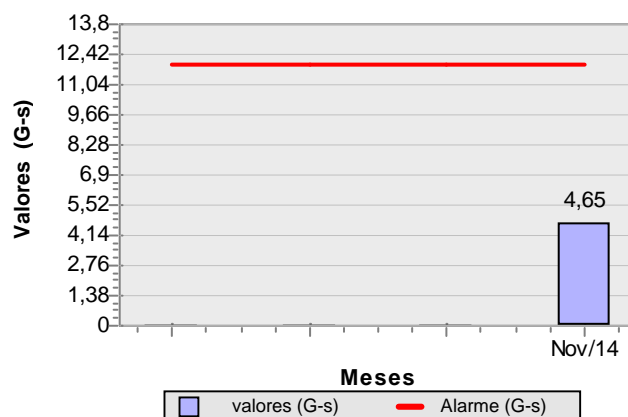
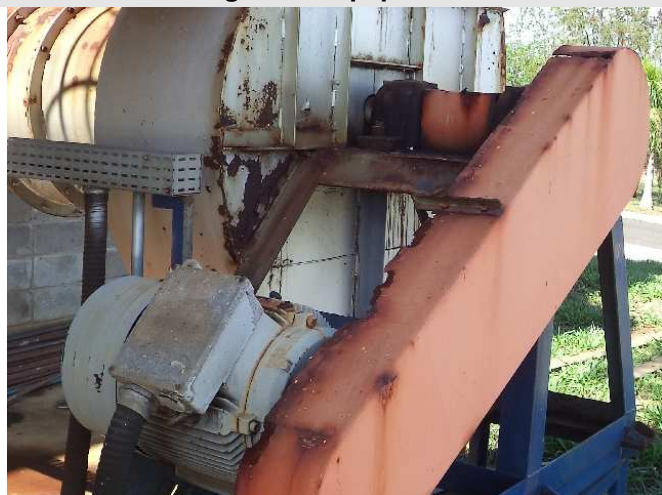
Equipamento: EXAU-01 - EXAUSTOR CICLONE

Pontos Col.		Nov/14
F1D (G-s)		4,32
F1H (mm/s)		2,97
F1V (mm/s)		2,39
F2A (mm/s)		6,04
F2D (G-s)		4,65
F2H (mm/s)		2,41
F2V (mm/s)		2,08

Severidade/Data			05/11/2014
Defeitos Apresentados			Falha de Correia
Recomendações			Checar transmissão quanto a falhas e substituir os elementos danificados.
Ações Tomadas			
Nº OS

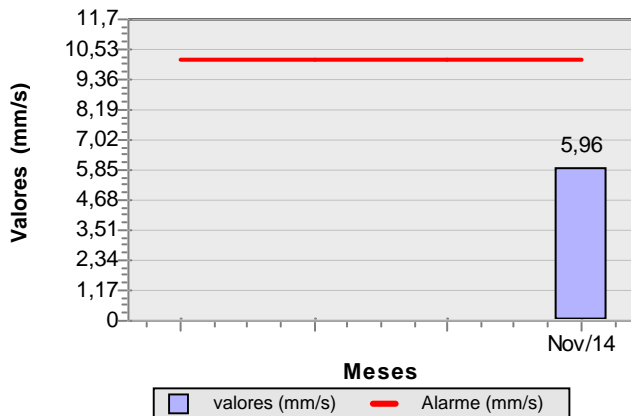
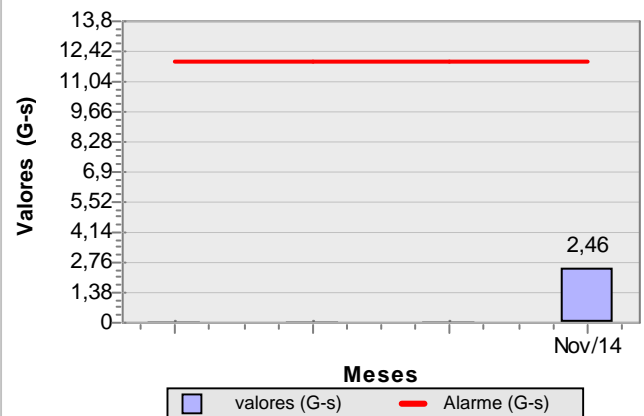
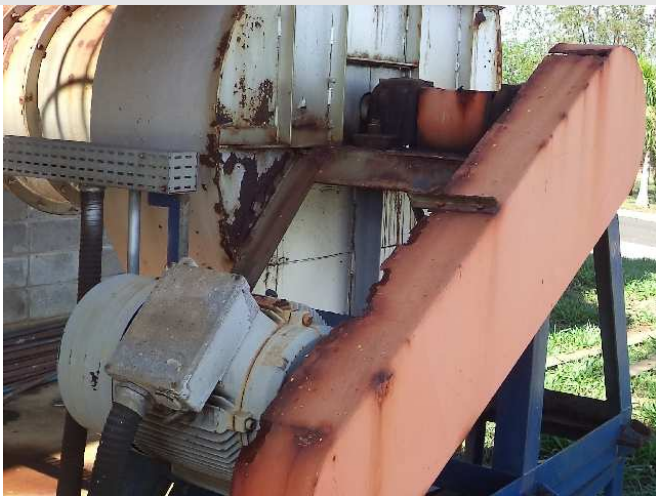
Equipamento: MELE-08 - MOTOR EXAUSTOR CICLONE

Pontos Col.			Nov/14
M1D (G-s)			1,95
M1H (mm/s)			3,43
M1V (mm/s)			2,07
M2A (mm/s)			2,31
M2D (G-s)			2,46
M2H (mm/s)			5,67
M2V (mm/s)			5,96

Severidade/Data			05/11/2014
Defeitos Apresentados			Falha de Correia
Recomendações			Checkar transmissão quanto a falhas e substituir os elementos danificados.
Ações Tomadas			
Nº OS

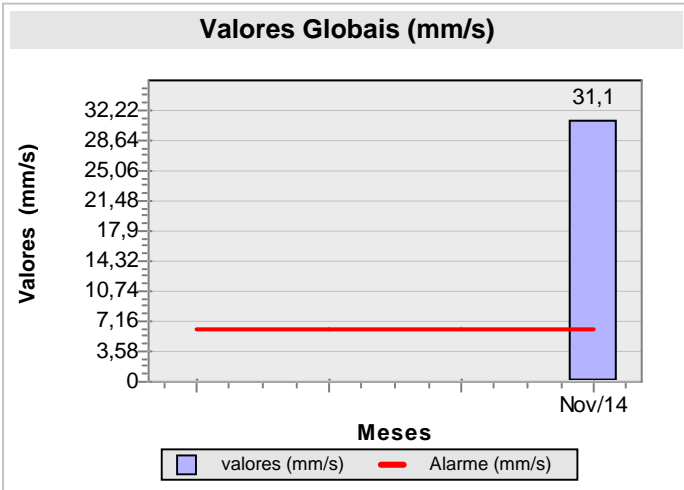
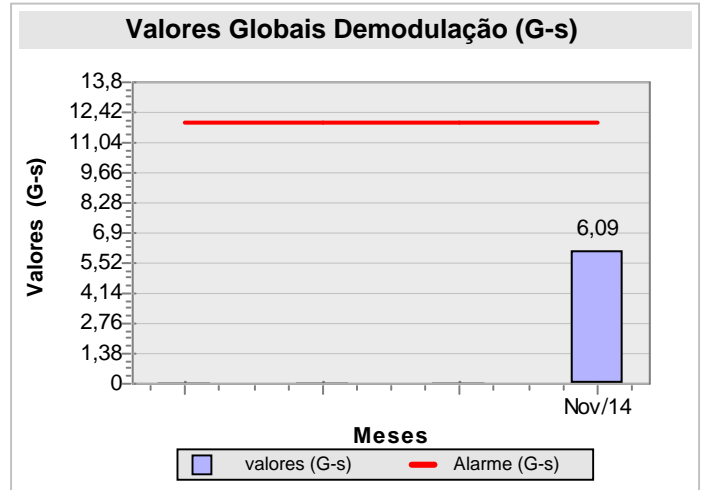
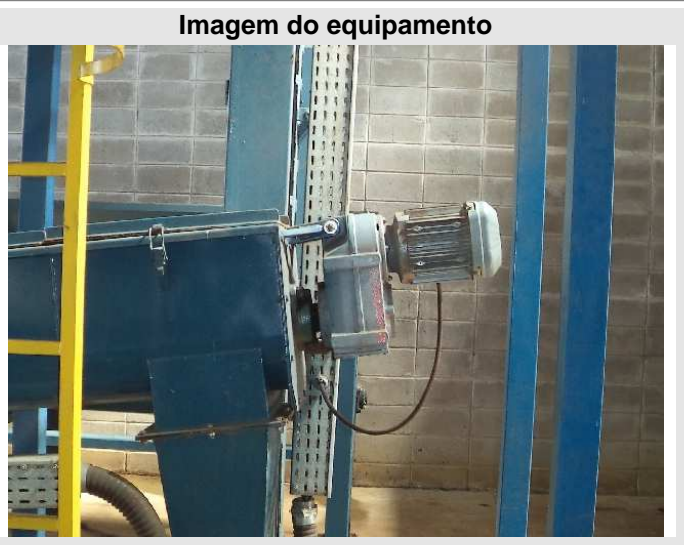
Equipamento: MELE-09 - MOTOR REDUTOR ROSCA TRANSPORTADORA LODO SECO **TAG:** ESTL9
Local: ESTAÇÃO DE TRATAMENTO DE LODO **Pot:** 3 **Tab (mm/s):** TAB02 **Tab (G-s):** TDM02 **Tolerância:**

Pontos Col.		Nov/14
M1D (G-s)		6,09
M1H (mm/s)		31,1
M1V (mm/s)		16,3
M2A (mm/s)		8,55
M2D (G-s)		3,53
M2H (mm/s)		21,4
M2V (mm/s)		10,8

Severidade/Data				05/11/2014
Defeitos Apresentados				Folgas
Recomendações				Substituir rosca e calha e adicionar mancal de apoio no centro da rosca.
Ações Tomadas				
Nº OS

Equipamento: MELE-09 - MOTOR REDUTOR ROSCA TRANSPORTADORA LODO SECO **TAG:** ESTL9
Local: ESTL - ESTAÇÃO DE TRATAMENTO DE LODO **Pot:** 3 **RPM:** 1780 **Tab (mm/s):** TAB02 **Tab (G-s):** TDM02
Observações: Múltiplos harmônicos na frequência de 1N da rosca apresentado em todos os pontos do conjunto.

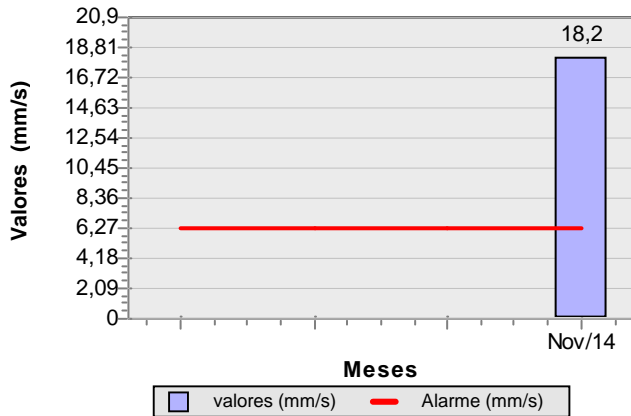
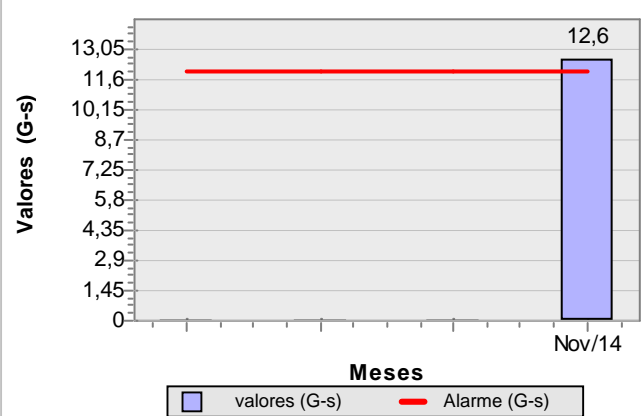
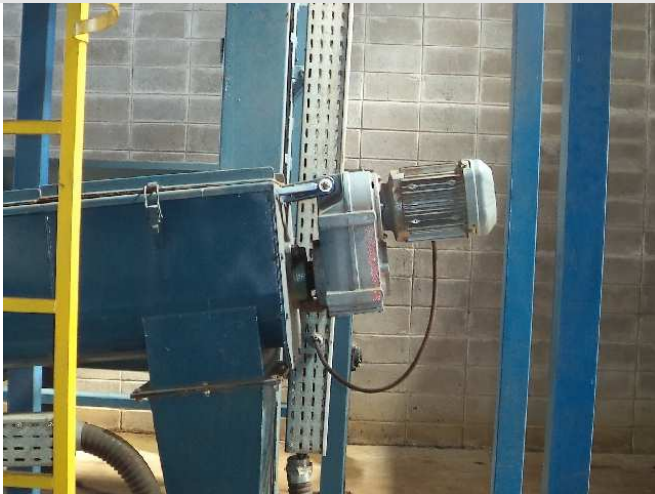
Equipamento: REDU-02 - REDUTOR ROSCA TRANSPORTADORA LODO SECO

Pontos Col.		Nov/14
G1A (mm/s)		
G1D (G-s)		3,35
G1H (mm/s)		18,2
G1V (mm/s)		
G2D (G-s)		12,6
G2H (mm/s)		17,1
G3D (G-s)		
G3H (mm/s)		
G4A (mm/s)		
G4D (G-s)		
G4H (mm/s)		
G4V (mm/s)
