**ANÁLISE DE VIBRAÇÃO****DAE - Cosmópolis DAE****1. OBJETIVO**

Apresentar ao DAE a Análise de Vibrações realizada nos equipamentos de sua unidade em Cosmópolis.

23 de Setembro de 2014

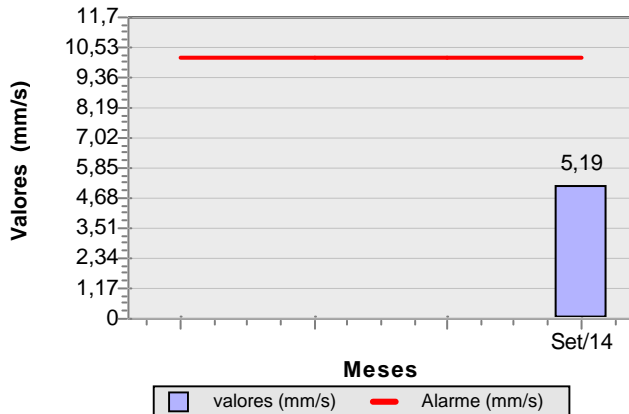
#### Valores Globais (mm/s)

Pontos Col.			Set/14
P1D (G-s)			2,67
P1H (mm/s)			5,19
P1V (mm/s)			3,44
P2A (mm/s)			1,96
P2D (G-s)			3,37
P2H (mm/s)			1,51
P2V (mm/s)			1,73

Severidade/Data				23/09/2014
Defeitos Apresentados				Desalinhamento
Recomendações				Realizar o alinhamento entre eixos do equipamento.
Ações Tomadas				
Nº OS

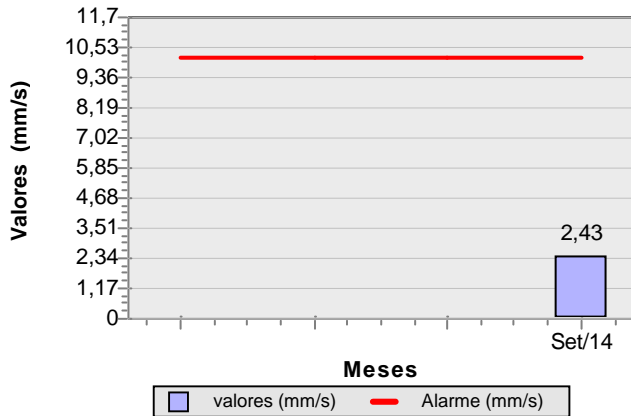
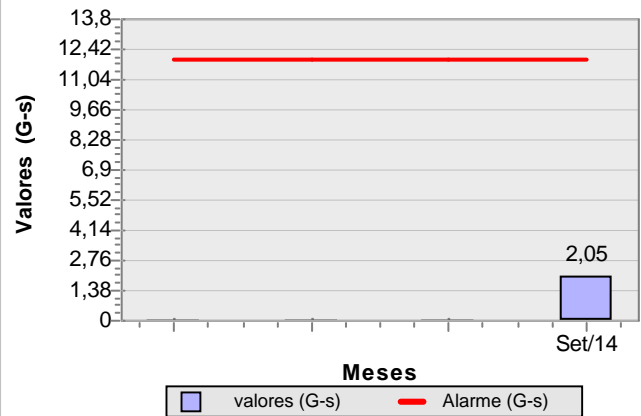
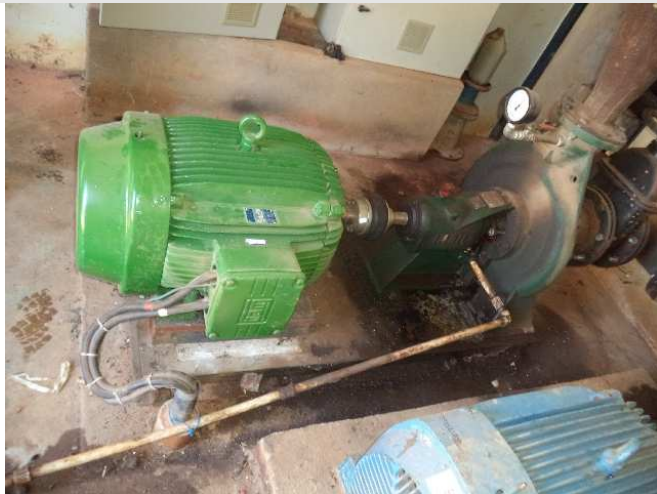
Equipamento: MELE-08 - MOTOR BOMBA 1 ELEVATORIA DE AGUA TRATADA ST RIZZO TAG: EATR2

Pontos Col.			Set/14
M1D (G-s)			1,6
M1H (mm/s)			0,715
M1V (mm/s)			0,866
M2A (mm/s)			2,43
M2D (G-s)			2,05
M2H (mm/s)			0,738
M2V (mm/s)			1,84

Severidade/Data				23/09/2014
Defeitos Apresentados				O.K.
Recomendações				
Ações Tomadas				
Nº OS

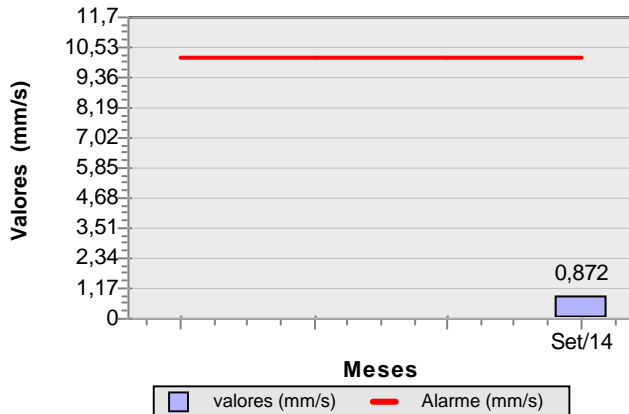
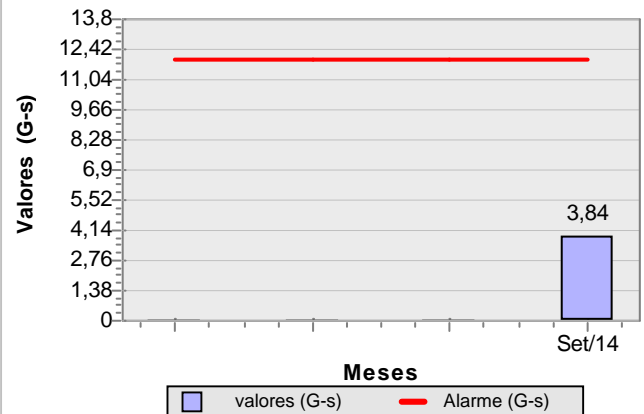
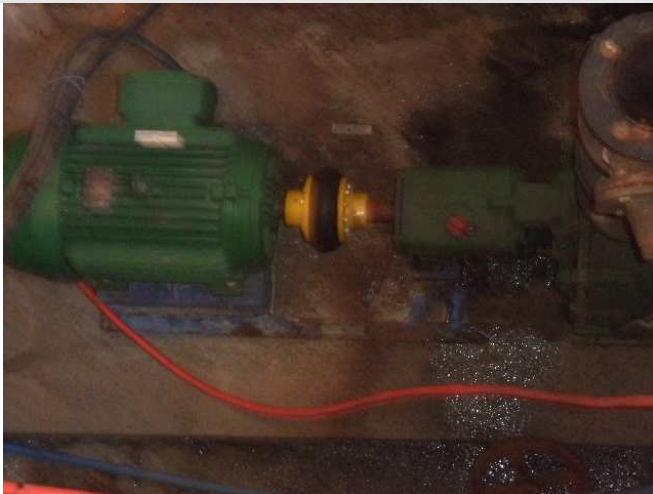
Equipamento: BCEN-09 - BOMBA 2 ELEVATORIA DE ESGOTO LARANJEIRAS

Pontos Col.			Set/14
P1D (G-s)			3,37
P1H (mm/s)			0,702
P1V (mm/s)			0,577
P2A (mm/s)			0,807
P2D (G-s)			3,84
P2H (mm/s)			0,872
P2V (mm/s)			0,8

Severidade/Data				23/09/2014
Defeitos Apresentados				O.K.
Recomendações				
Ações Tomadas				
Nº OS

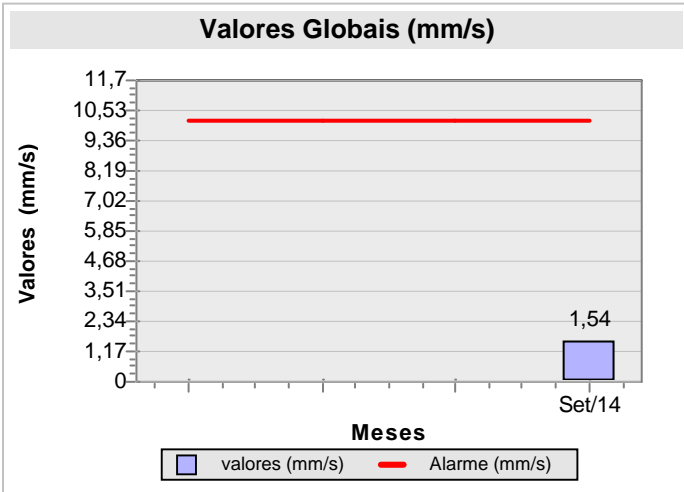
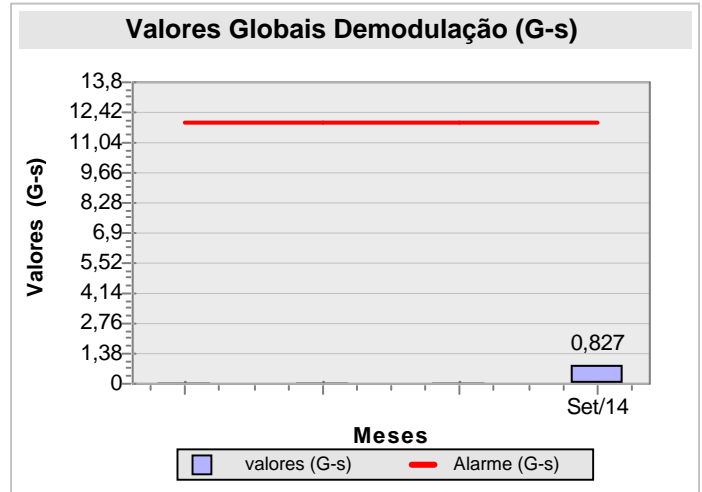
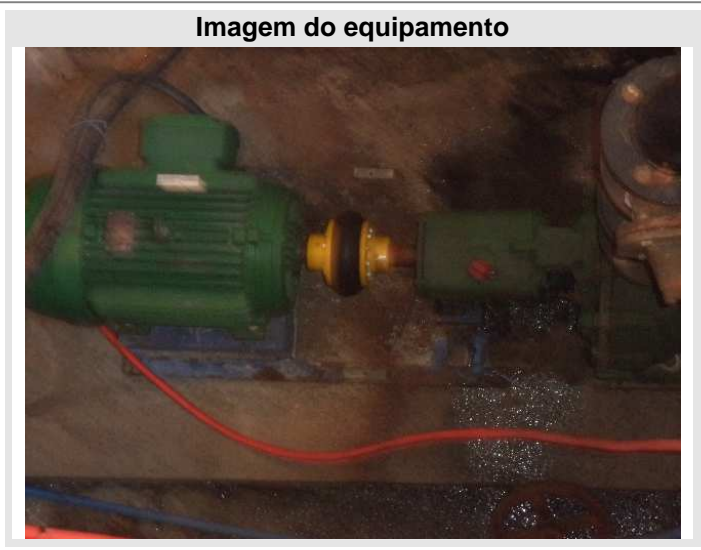
**Equipamento:** MELE-09 - MOTOR BOMBA 2 ELEVATORIA DE ESGOTO LARANJEIRAS      **TAG:** EEEL1  
**Local:** ESTAÇÃO ELEVATORIA DE ESGOTO LARANJEIRASPot: 25      **Tab (mm/s):** TAB02      **Tab (G-s):** TDM02      **Tolerância:**

Pontos Col.			Set/14
M1D (G-s)			0,827
M1H (mm/s)			1
M1V (mm/s)			0,859
M2A (mm/s)			1,54
M2D (G-s)			0,759
M2H (mm/s)			0,666
M2V (mm/s)			0,351

Severidade/Data				23/09/2014
Defeitos Apresentados				O.K.
Recomendações				
Ações Tomadas				
Nº OS

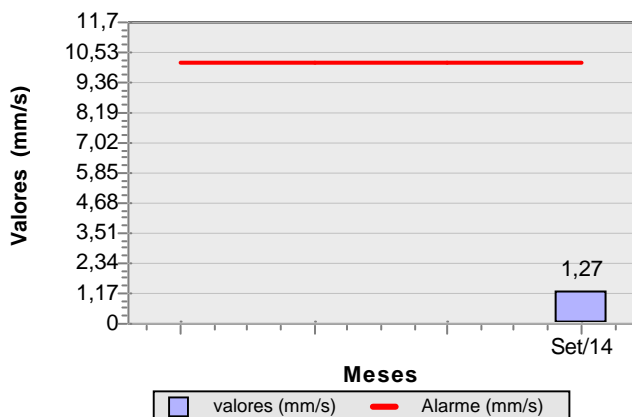
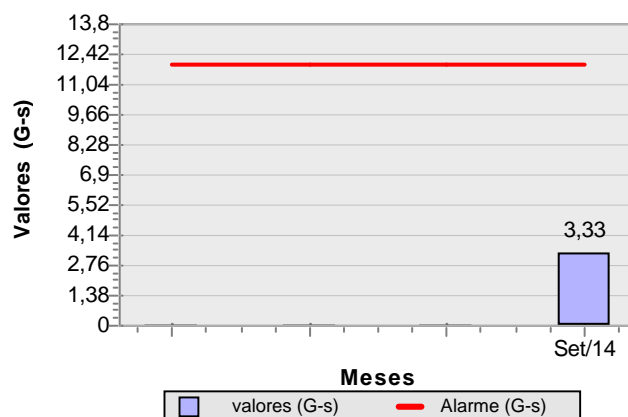
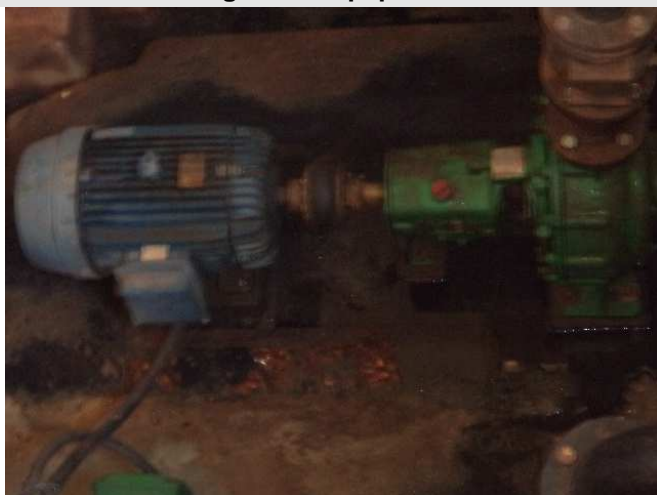
Equipamento: BCEN-10 - BOMBA 1 ELEVATORIA DE ESGOTO LARANJEIRAS

Pontos Col.			Set/14
P1D (G-s)			3,33
P1H (mm/s)			1,27
P1V (mm/s)			1,23
P2A (mm/s)			1,25
P2D (G-s)			3,16
P2H (mm/s)			0,988
P2V (mm/s)			1,02

Severidade/Data				23/09/2014
Defeitos Apresentados				O.K.
Recomendações				
Ações Tomadas				
Nº OS

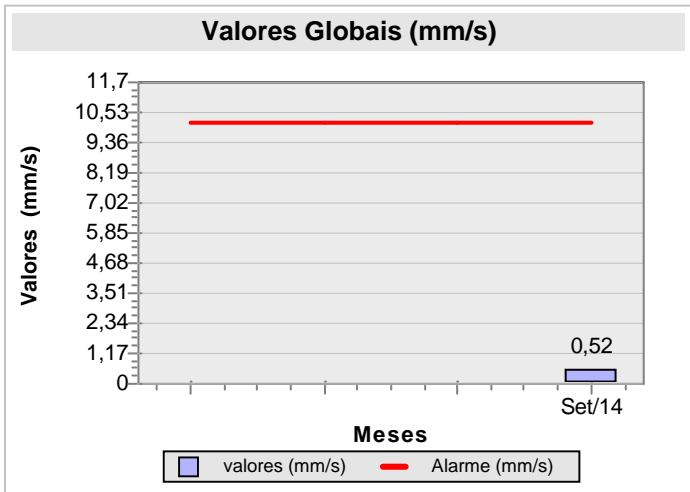
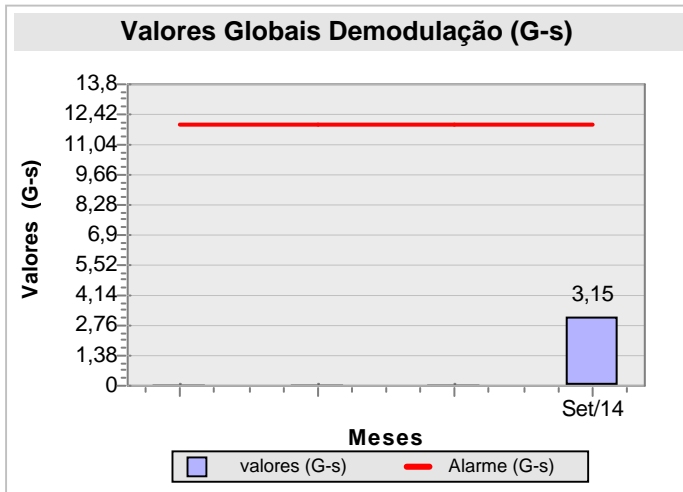
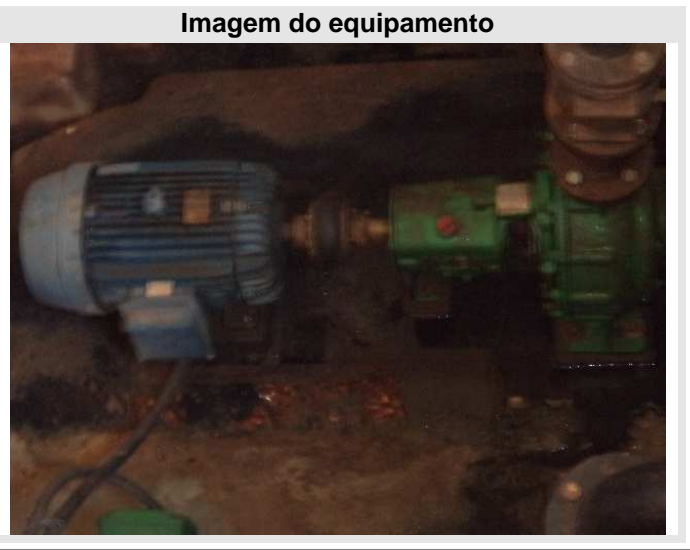
**Equipamento:** MELE-10 - MOTOR BOMBA 1 ELEVATORIA DE ESGOTO LARANJEIRAS      **TAG:** EEEL2  
**Local:** ESTAÇÃO ELEVATORIA DE ESGOTO LARANJEIRASPot: 25      **Tab (mm/s):** TAB02      **Tab (G-s):** TDM02      **Tolerância:**

Pontos Col.			Set/14
M1D (G-s)			3,15
M1H (mm/s)			0,514
M1V (mm/s)			0,52
M2A (mm/s)			0,407
M2D (G-s)			2,97
M2H (mm/s)			0,432
M2V (mm/s)			0,464

Severidade/Data				23/09/2014
Defeitos Apresentados				O.K.
Recomendações				
Ações Tomadas				
Nº OS

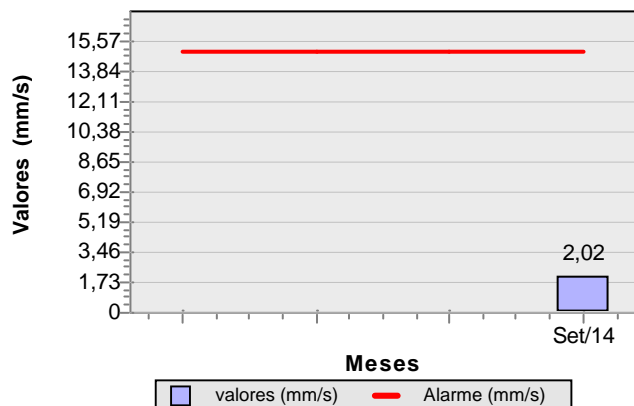
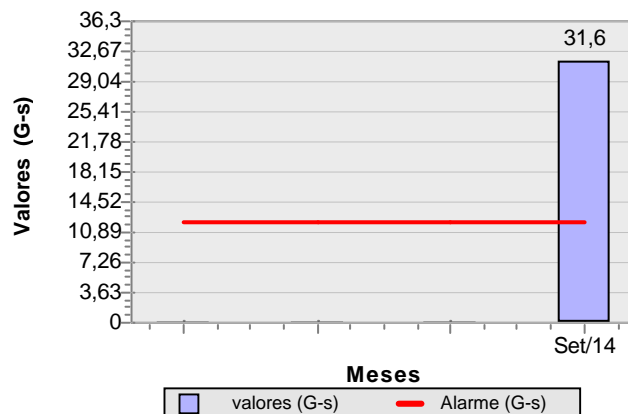
Equipamento: BCEN-01 - BOMBA 1 SANTO RIZZO

Pontos Col.			Set/14
P1D (G-s)			31,6
P1H (mm/s)			1,08
P1V (mm/s)			2,02
P2A (mm/s)			1,78
P2D (G-s)			11,8
P2H (mm/s)			1,95
P2V (mm/s)			1,84

Falha Lubrificação

**Observações:** Níveis de carpete elevado em ambos os mancais da bomba.

Realizar a lubrificação dos rolamentos da bomba.

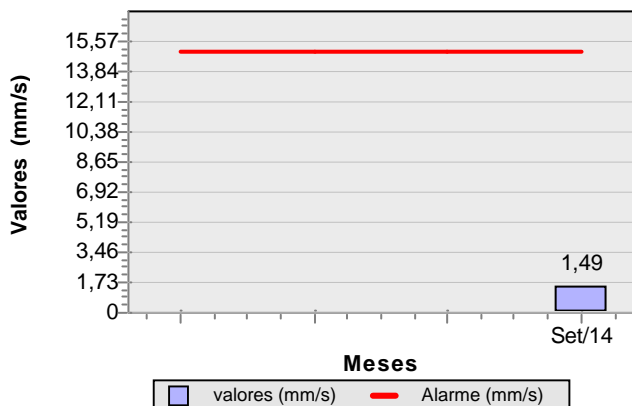
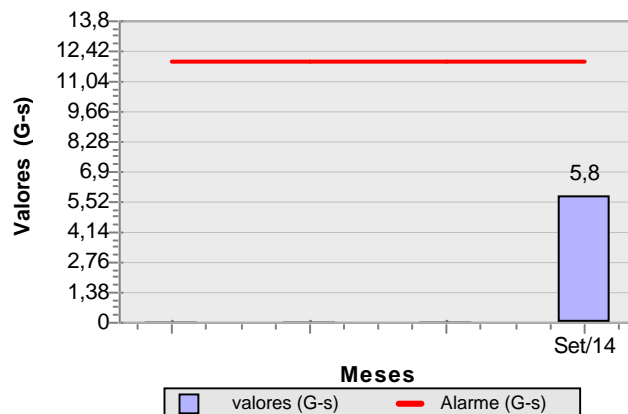
Equipamento: MELE-01 - MOTOR BOMBA 1 SANTO RIZZO

Pontos Col.			Set/14
M1D (G-s)			4,84
M1H (mm/s)			1,49
M1V (mm/s)			0,556
M2A (mm/s)			1,01
M2D (G-s)			5,8
M2H (mm/s)			1,11
M2V (mm/s)

O.K.

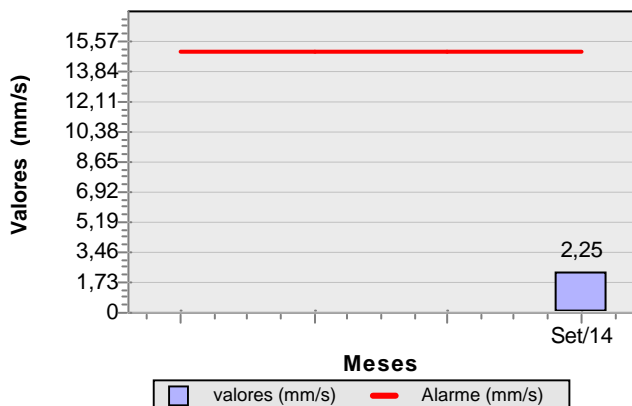
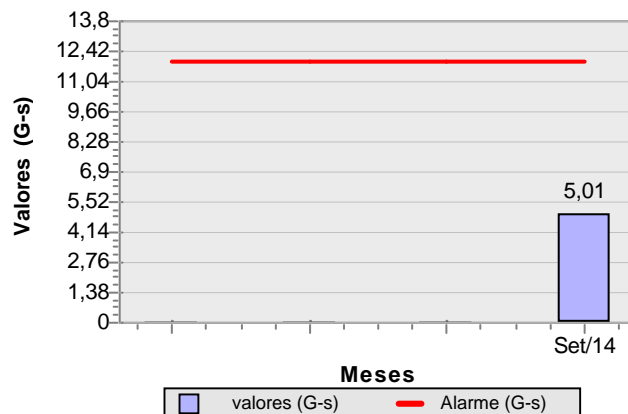
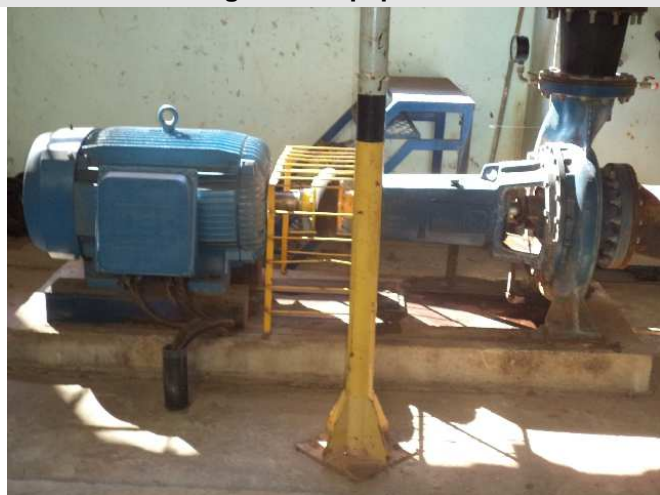
Equipamento: BCEN-02 - BOMBA 1 CENTRO

Pontos Col.			Set/14
P1D (G-s)			4,35
P1H (mm/s)			2,14
P1V (mm/s)			2,25
P2A (mm/s)			1,19
P2D (G-s)			5,01
P2H (mm/s)			1,51
P2V (mm/s)			2,09

Severidade/Data				23/09/2014
Defeitos Apresentados				O.K.
Recomendações				
Ações Tomadas				
Nº OS

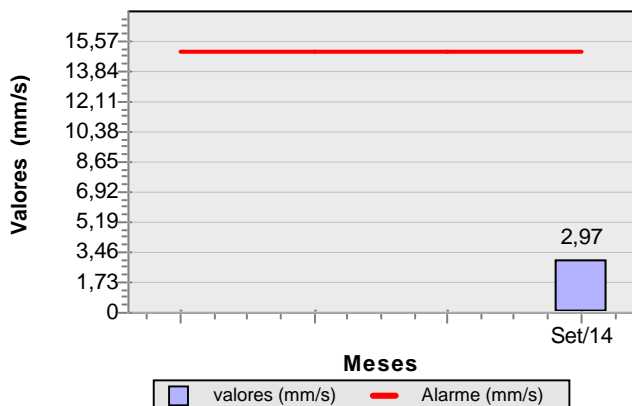
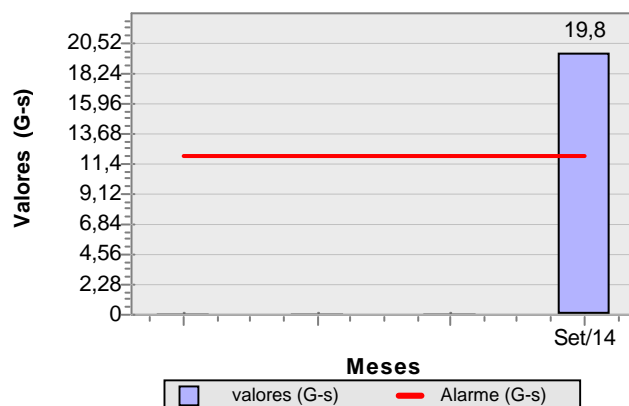
Equipamento: MELE-02 - MOTOR BOMBA 1 CENTRO

Pontos Col.			Set/14
M1D (G-s)			19,8
M1H (mm/s)			1,64
M1V (mm/s)			0,641
M2A (mm/s)			1,79
M2D (G-s)			16,4
M2H (mm/s)			1,31
M2V (mm/s)			2,97

Falha de Rolamento

Programar a parada do equipamento para a substituição dos rolamentos atentando para o ajuste de folgas e tolerancias nas tampas do motor.
