ANÁLISE DE VIBRAÇÃO**SAEAN - Artur Nogueira SAEAN****1. OBJETIVO**

Apresentar ao SAEAN a Análise de Vibrações realizada nos equipamentos de sua unidade em Artur Nogueira.

23 de Setembro de 2014

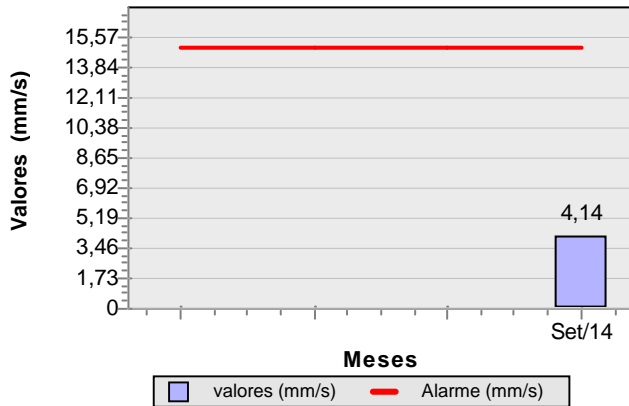
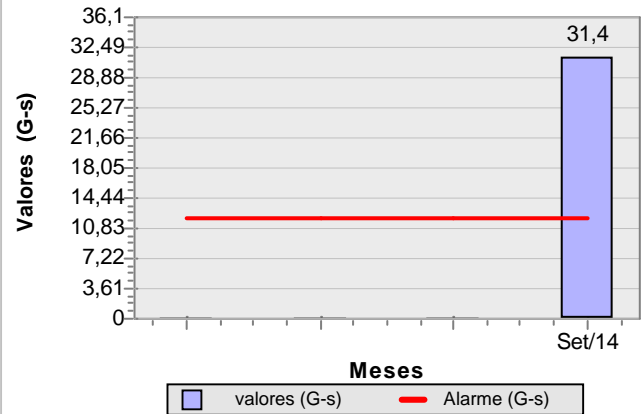
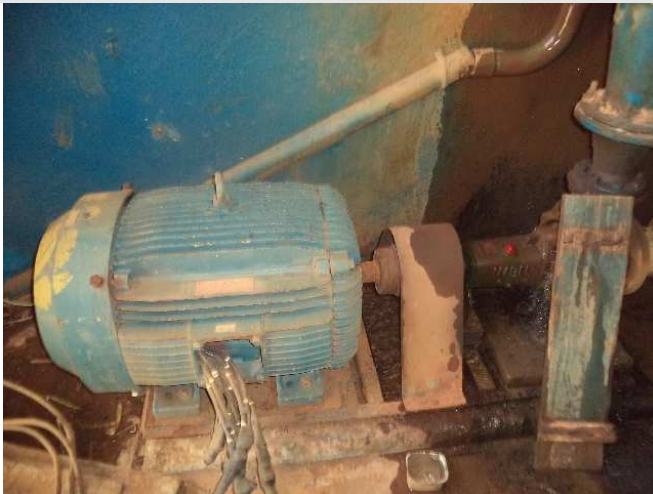
Equipamento: BCEN-05 - BOMBA 1 CAPTAÇÃO COTRINS

Pontos Col.			Set/14
P1D (G-s)			23
P1H (mm/s)			4,14
P1V (mm/s)			3,34
P2A (mm/s)			2,12
P2D (G-s)			31,4
P2H (mm/s)			3,18
P2V (mm/s)			3,12

Severidade/Data			23/09/2014
Defeitos Apresentados			Falha de Rolamento
Recomendações			Programar parada do equipamento para a substituição dos rolamentos.
Ações Tomadas			
Nº OS

Observações: Picos não sincrinos na frequência de 1N acompanhado de múltiplos harmônicos.

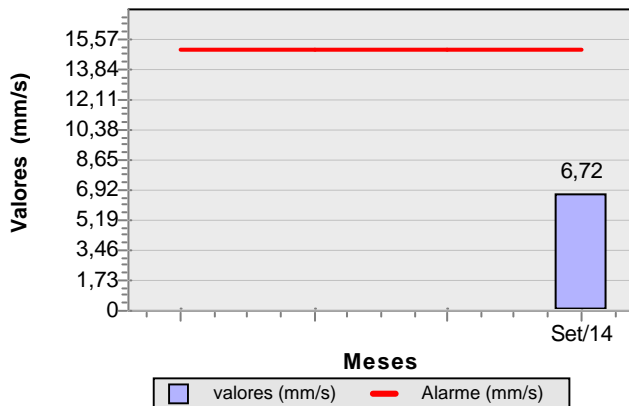
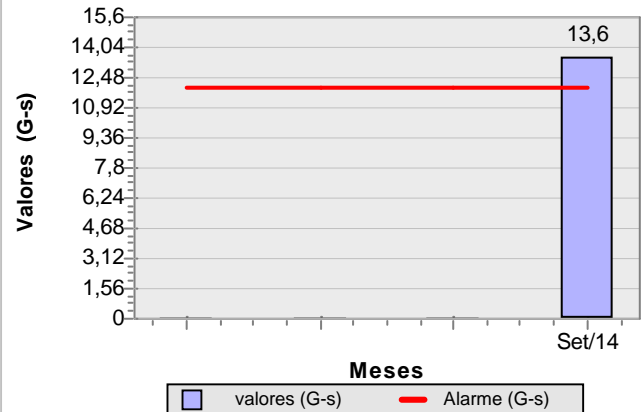
Equipamento: MELE-05 - MOTOR BOMBA 1 CAPTAÇÃO COTRINS

Pontos Col.			Set/14
M1D (G-s)			5,13
M1H (mm/s)			5,06
M1V (mm/s)			3,22
M2A (mm/s)			2,74
M2D (G-s)			13,6
M2H (mm/s)			6,72
M2V (mm/s)			6,49

Severidade/Data			23/09/2014
Defeitos Apresentados			Falha de Rolamento
Recomendações			Programar parada do equipamento para a substituição dos rolamentos.
Ações Tomadas			
Nº OS

Observações: Picos não sincrinos na frequência de 1N acompanhado de múltiplos harmônicos.

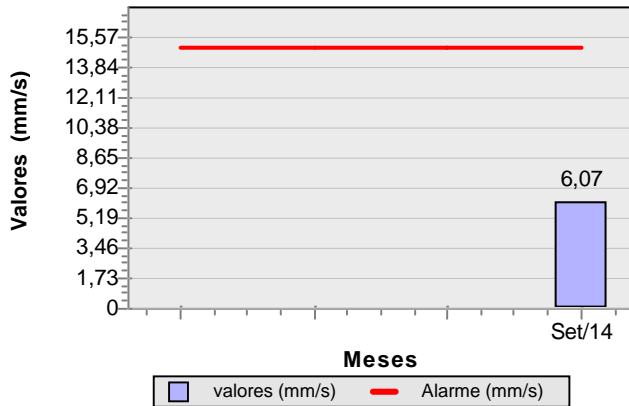
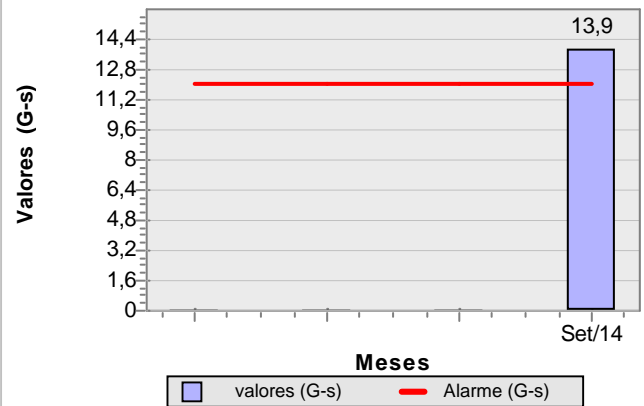
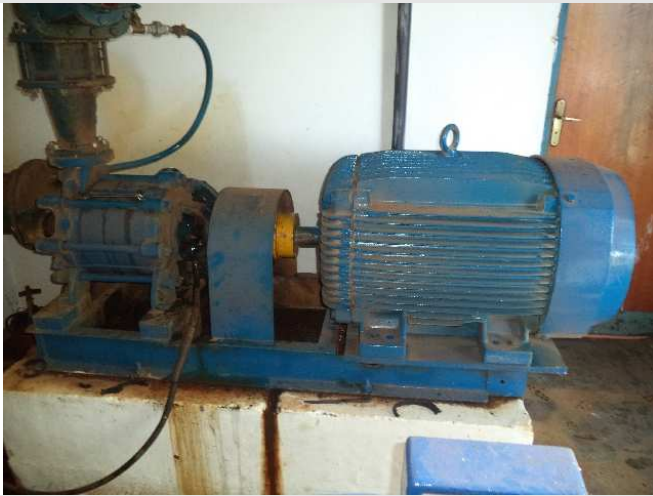
Equipamento: BCEN-07 - BOMBA 2 CAPTAÇÃO POQUINHA

Pontos Col.			Set/14
P1D (G-s)			9,5
P1H (mm/s)			6,07
P1V (mm/s)			5,74
P2A (mm/s)			5,16
P2D (G-s)			13,9
P2H (mm/s)			5,09
P2V (mm/s)			5,06

Severidade/Data				23/09/2014
Defeitos Apresentados				Falha Lubrificação
Recomendações				Realizar a lubrificação dos rolamentos da bomba.
Ações Tomadas				
Nº OS

Observações: Níveis de carpete elevado em ambos os mancais da bomba.

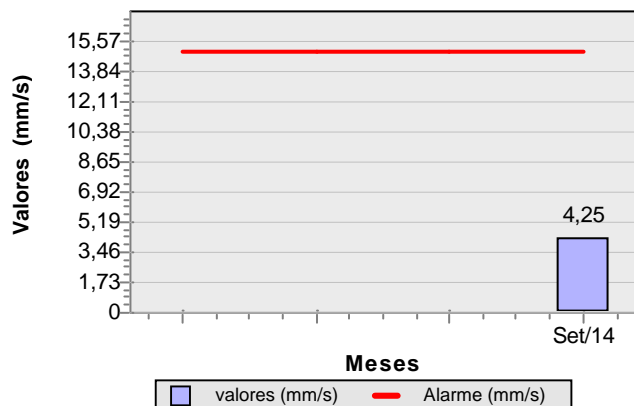
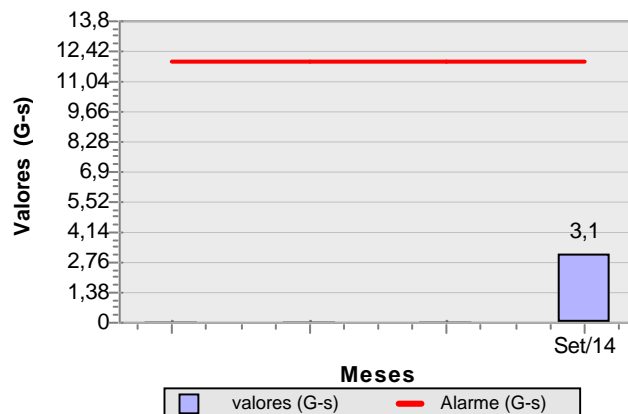
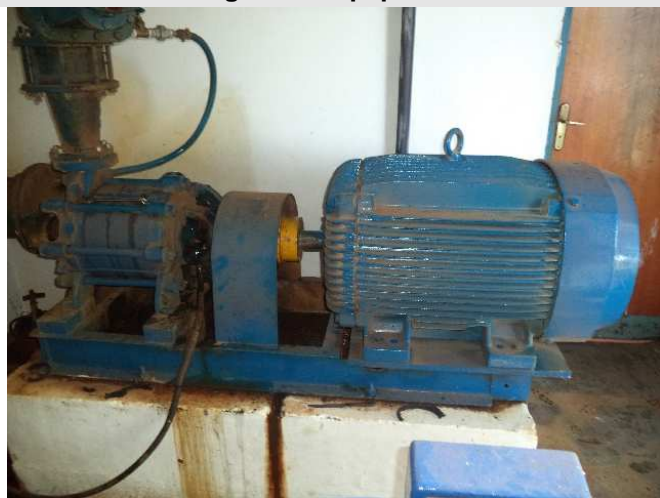
Equipamento: MELE-07 - MOTOR BOMBA 2 CAPTAÇÃO POQUINHA

Pontos Col.			Set/14
M1D (G-s)			2,11
M1H (mm/s)			2,33
M1V (mm/s)			1,25
M2A (mm/s)			3,29
M2D (G-s)			3,1
M2H (mm/s)			4,25
M2V (mm/s)			3,06

O.K.

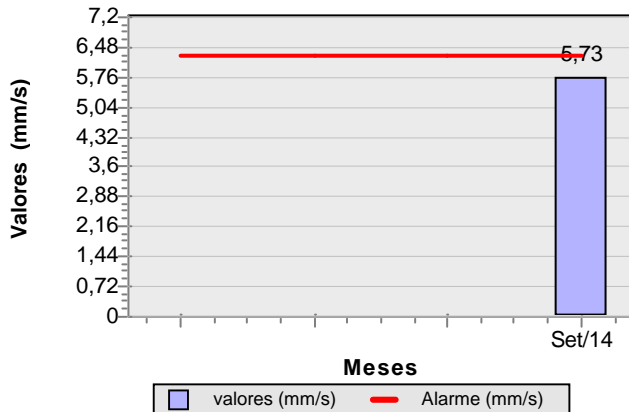
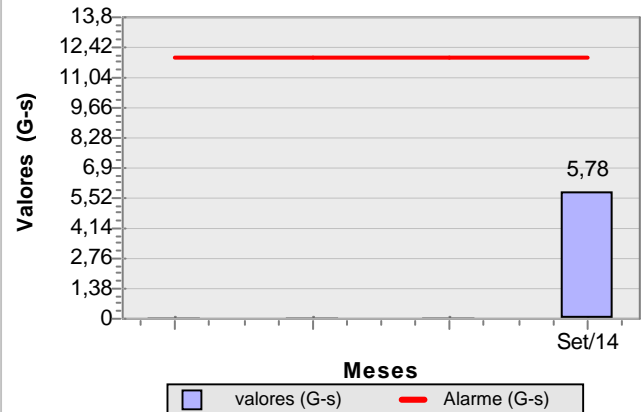
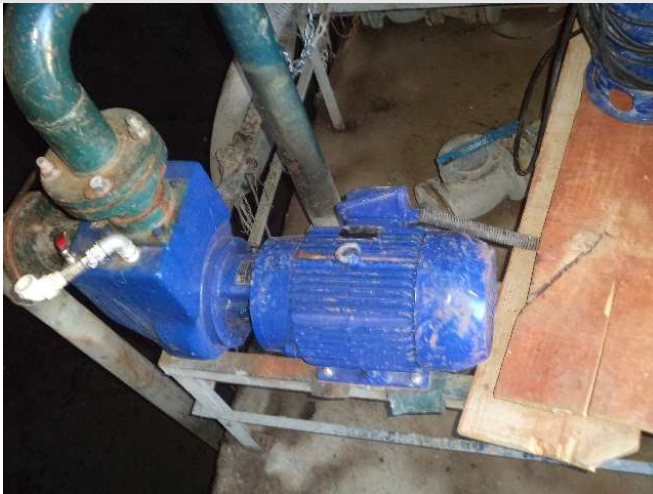
Equipamento: MELE-08 - MOTOR BOMBA 1 ELEVATORIA DE ESGOTO P FLORES

Pontos Col.			Set/14
M1D (G-s)			4,3
M1H (mm/s)			2,81
M1V (mm/s)			3,43
M2A (mm/s)			5,73
M2D (G-s)			5,78
M2H (mm/s)			2,08
M2V (mm/s)			3,03

Severidade/Data				23/09/2014
Defeitos Apresentados				Cavitação
Recomendações				Checar rotor da bomba e tubulação de sucção quanto a possível obstrução.
Ações Tomadas				
Nº OS

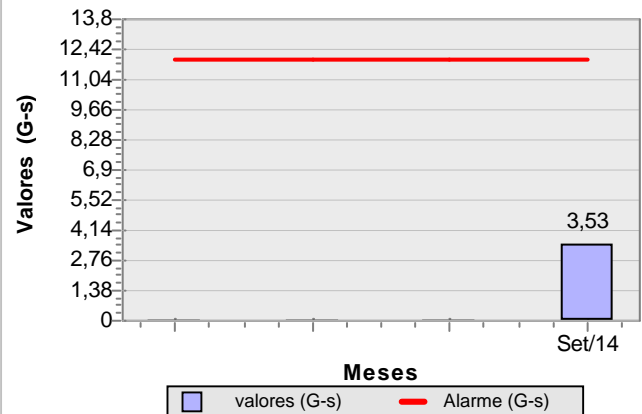
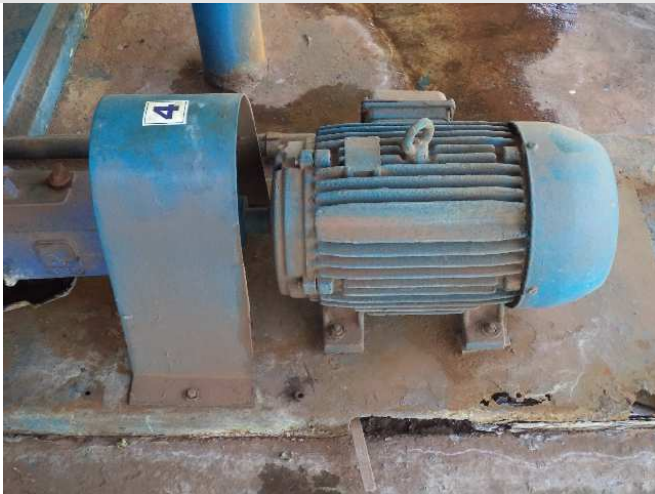
Pontos Col.			Set/14
M1D (G-s)			3,53
M1H (mm/s)			2,42
M1V (mm/s)			3,33
M2A (mm/s)			3,2
M2D (G-s)			3,15
M2H (mm/s)			2,61
M2V (mm/s)			3,48

Severidade/Data				23/09/2014
Defeitos Apresentados				O.K.
Recomendações				
Ações Tomadas				
Nº OS

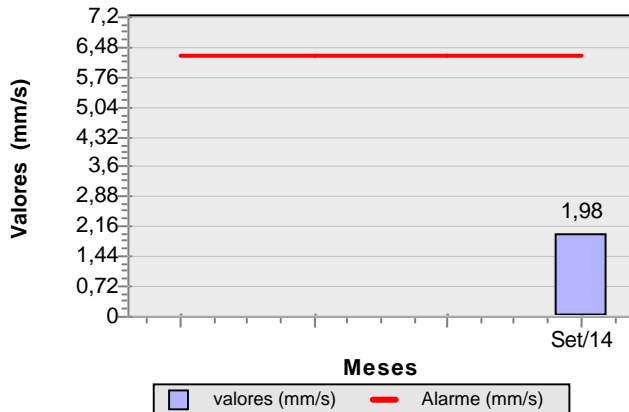
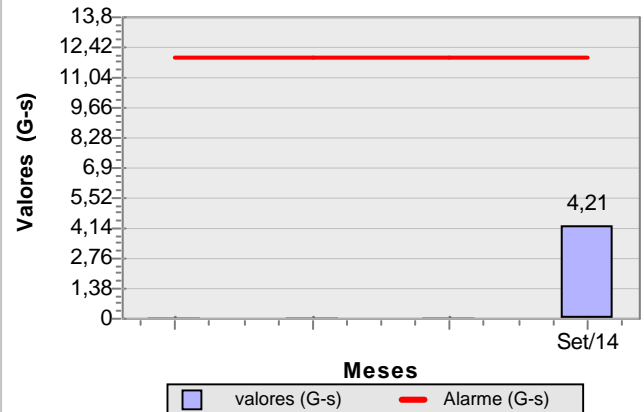
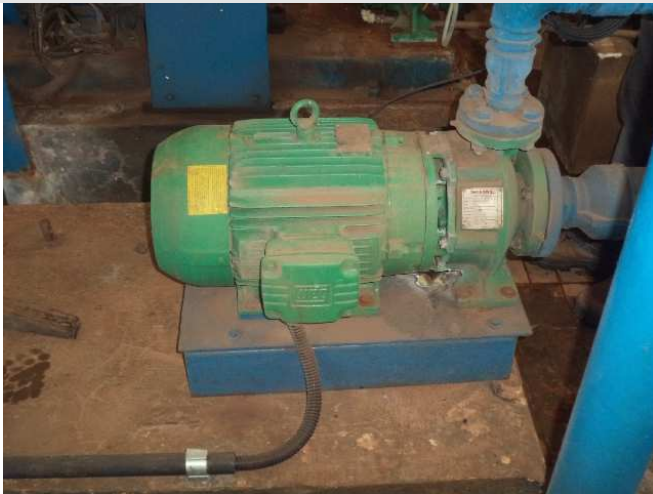
Equipamento: MBHO-01 - MOTOBOMBA ESTAÇÃO DE TRATAMENTO DE AGUA 2

Pontos Col.			Set/14
M1D (G-s)			3,42
M1H (mm/s)			1,98
M1V (mm/s)			1,78
M2A (mm/s)			1,65
M2D (G-s)			4,21
M2H (mm/s)			0,777
M2V (mm/s)			1,32

Severidade/Data				23/09/2014
Defeitos Apresentados				O.K.
Recomendações				
Ações Tomadas				
Nº OS

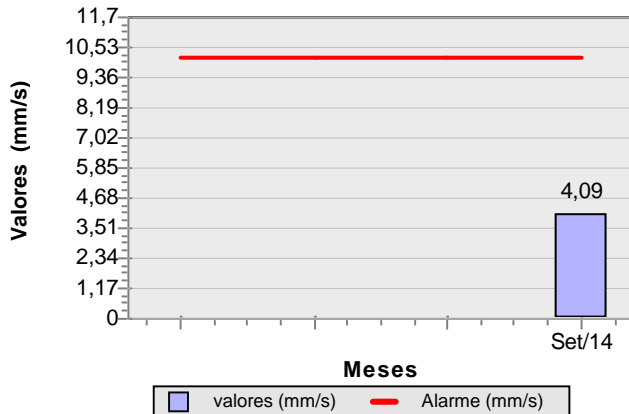
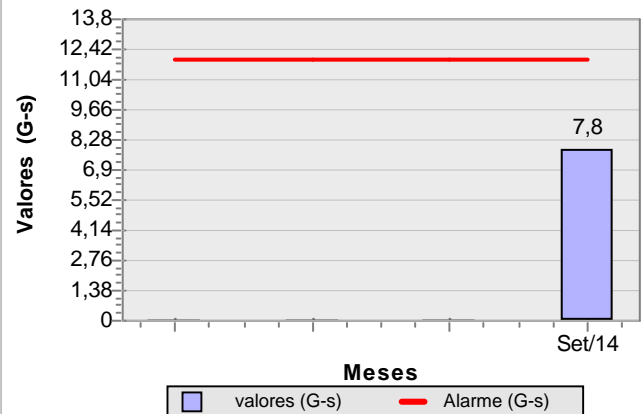
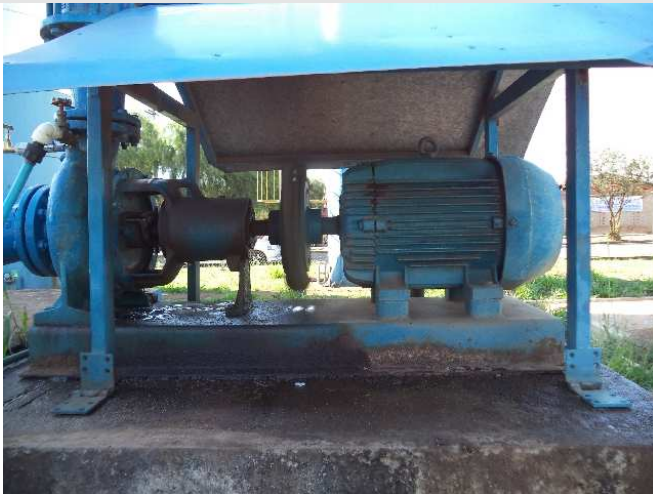
Equipamento: BCEN-06 - BOMBA 2 ESTAÇÃO DE TRATAMENTO DE AGUA 3

Pontos Col.		Set/14
P1D (G-s)		7,8
P1H (mm/s)		4,09
P1V (mm/s)		2,19
P2A (mm/s)		2,51
P2D (G-s)		6,28
P2H (mm/s)		2,51
P2V (mm/s)		2,51

Severidade/Data	23/09/2014		
Defeitos Apresentados			Falha de Rolamento
Recomendações			Programar parada do equipamento para a substituição dos rolamentos
Ações Tomadas			
Nº OS
