## ANÁLISE DE VIBRAÇÃO

### SANEBAVI - VINHEDO SANEBAVI

25 de Agosto de 2014

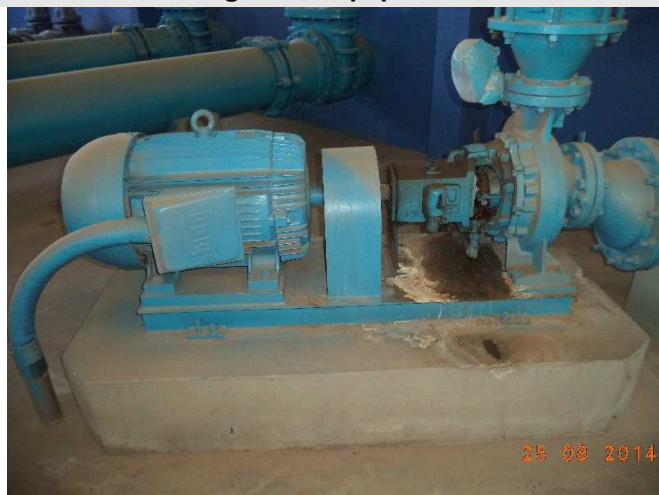
Pontos Col.			Ago/14
M1D (G-s)			
M1H (mm/s)			1,85
M1V (mm/s)			1,45
M2A (mm/s)			3,69
M2D (G-s)			3,59
M2H (mm/s)			3,13
M2V (mm/s)			2,35

Severidade/Data				25/08/2014
Defeitos Apresentados				O.K.
Recomendações				
Ações Tomadas				
Nº OS

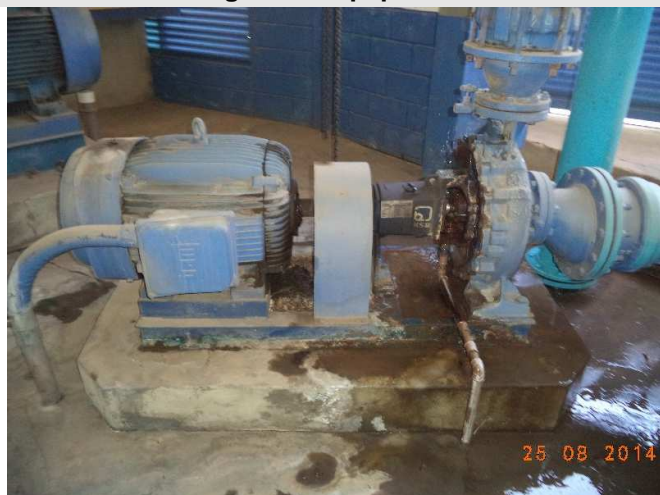
Pontos Col.			Ago/14
P1D	(G-s)		4,35
P1H	(mm/s)		4,02
P1V	(mm/s)		2,78
P2A	(mm/s)		0,802
P2D	(G-s)		5,38
P2H	(mm/s)		2,72
P2V	(mm/s)		2,44

Severidade/Data				25/08/2014
Defeitos Apresentados				O.K.
Recomendações				
Ações Tomadas				
Nº OS

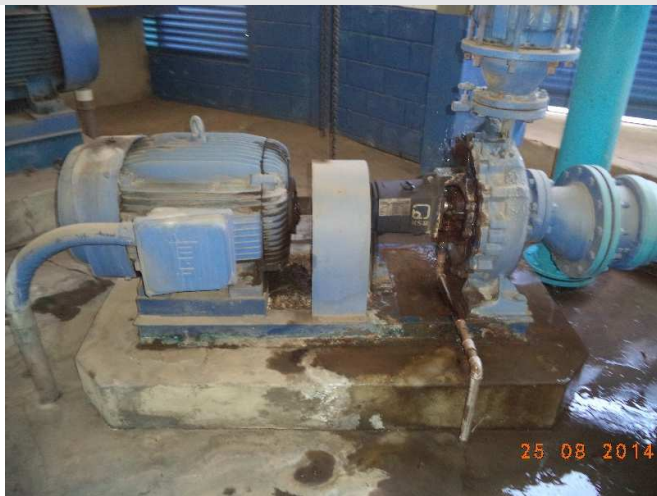
Pontos Col.			Ago/14
M1D (G-s)			
M1H (mm/s)			0,892
M1V (mm/s)			0,794
M2A (mm/s)			1,51
M2D (G-s)			5,33
M2H (mm/s)			1,48
M2V (mm/s)			1,61

Severidade/Data				25/08/2014
Defeitos Apresentados				O.K.
Recomendações				
Ações Tomadas				
Nº OS

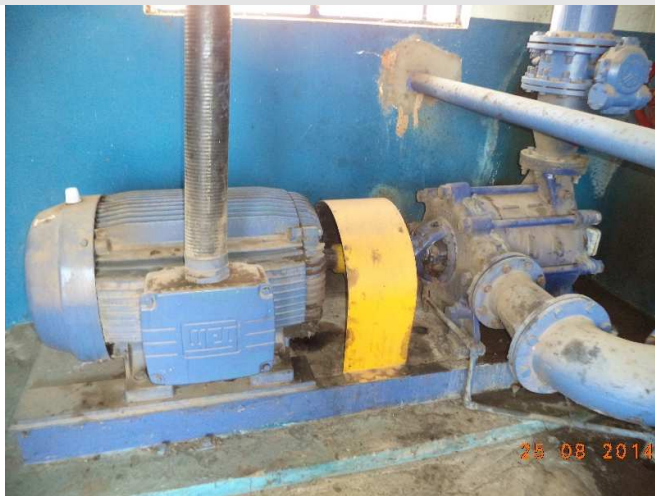
Pontos Col.			Ago/14
P1D (G-s)			4,63
P1H (mm/s)			2,31
P1V (mm/s)			0,868
P2A (mm/s)			2,15
P2D (G-s)			4,21
P2H (mm/s)			1,57
P2V (mm/s)			1,25

Severidade/Data				25/08/2014
Defeitos Apresentados				O.K.
Recomendações				
Ações Tomadas				
Nº OS
