ANÁLISE DE VIBRAÇÃO

DAE - Jundiá

Apresentar ao DAE a Análise de Vibrações realizada nos equipamentos de sua unidade em Jundiá.

11 de Novembro de 2014

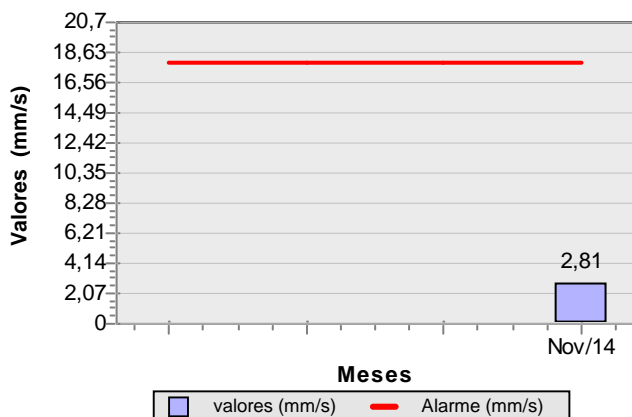
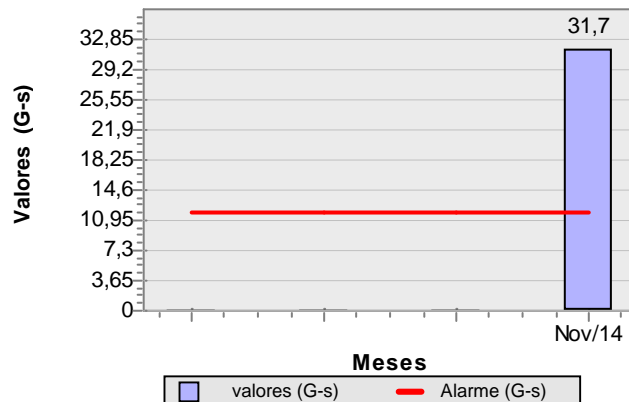
Equipamento: VINE-01 - VOLANTE DE INERCIA BOMBA 1CAP ATIBAIA

Falha Lubrificação

Observações: Níveis de carpete elevado em ambos os mancais do volante.

Realizar a lubrificação dos rolamentos do volante de inercia,atentando para a quatidade exata de lubrificante.

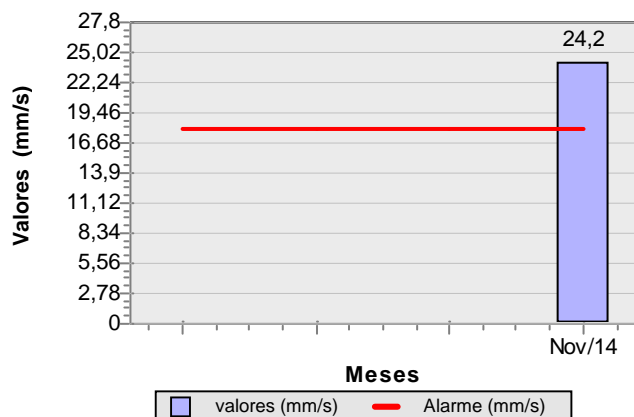
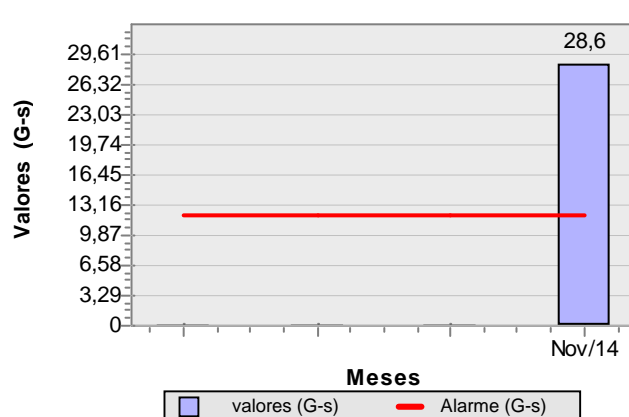
Equipamento: BCEN-02 - BOMBA 3 CAP ATIBAIA

Folgas/Desalinhamento

Observações: Pico na frequência de 1N acompanhado de múltiplos harmônicos.

Checar acoplamento quanto a falhas e folgas substituir os elementos danificados e alinhar o conjunto.OBS:Lubrificar rolamentos da bomba.

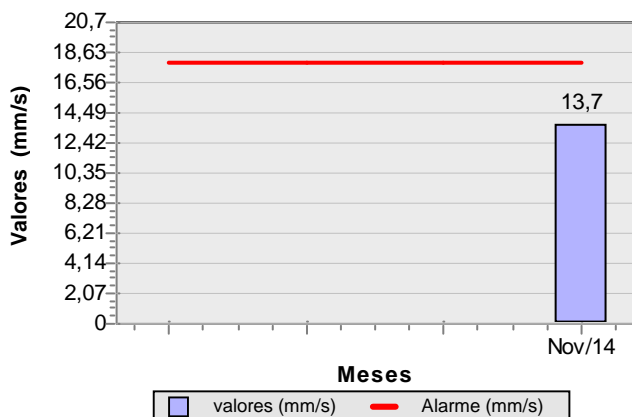
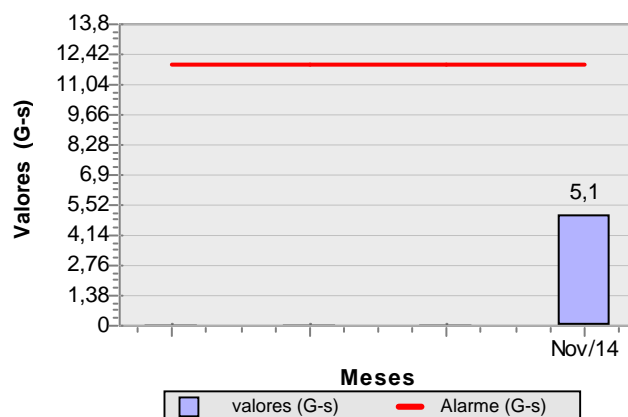
Equipamento: MELE-02 - MOTOR BOMBA 3 CAP ATIBAIA

Desalinhamento

Realizar o alinhamento entre eixos do conjunto.
