ANÁLISE DE VIBRAÇÃO

SAAE - Pedreira SAAE

13 de Outubro de 2014

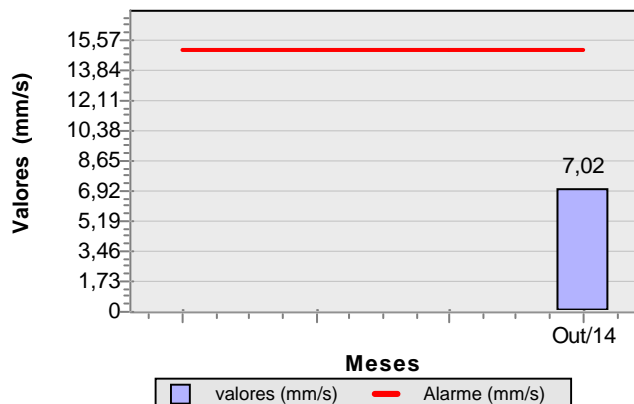
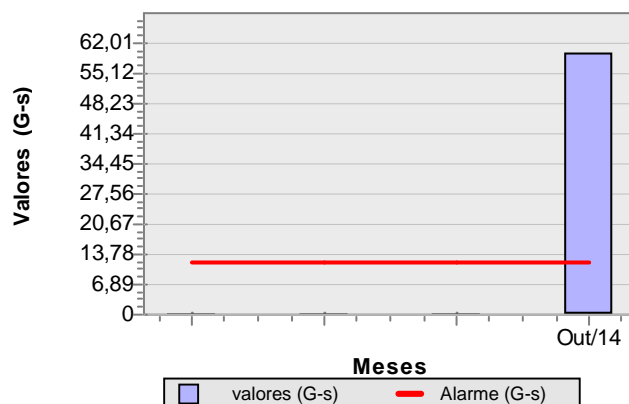
Equipamento: BCEN-04 - BOMBA JD TRIUNFO

Pontos Col.			Out/14
P1D (G-s)			59,9
P1H (mm/s)			7,02
P1V (mm/s)			3,54
P2A (mm/s)			0,856
P2D (G-s)			5,07
P2H (mm/s)			2,08
P2V (mm/s)			2,06

Severidade/Data				13/10/2014
Defeitos Apresentados				Falha de Rolamento
Recomendações				Programar a parada do bomba para a substituição do rolamento LA.
Ações Tomadas				
Nº OS

Observações: Picos não sincronos de 1N acompanhado de múltiplos harmônicos.

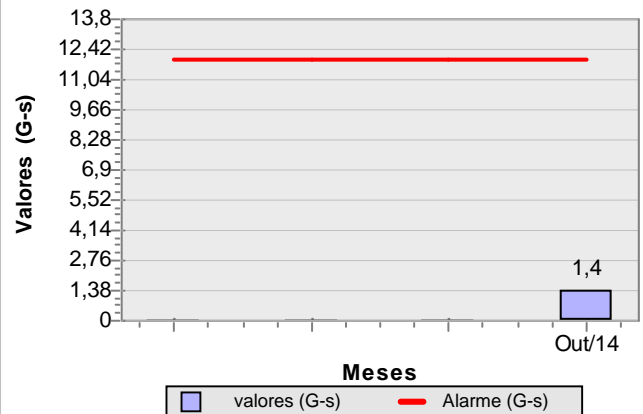
Valores Globais Demodulação (G-s)

Pontos Col.			Out/14
M1D (G-s)			1,4
M1H (mm/s)			7,63
M1V (mm/s)			6,06
M2A (mm/s)			11,4
M2D (G-s)			1,22
M2H (mm/s)			5,66
M2V (mm/s)			4,37

Severidade/Data				13/10/2014
Defeitos Apresentados				Falta de Rigidez
Recomendações				Melhorar fixação da base a fundação e reapertar os parafusos do conjunto.
Ações Tomadas				
Nº OS

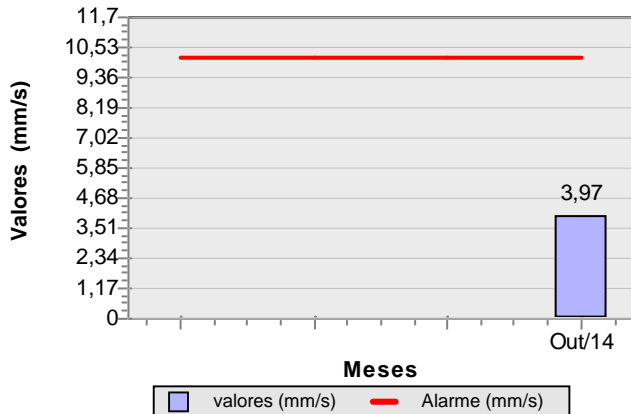
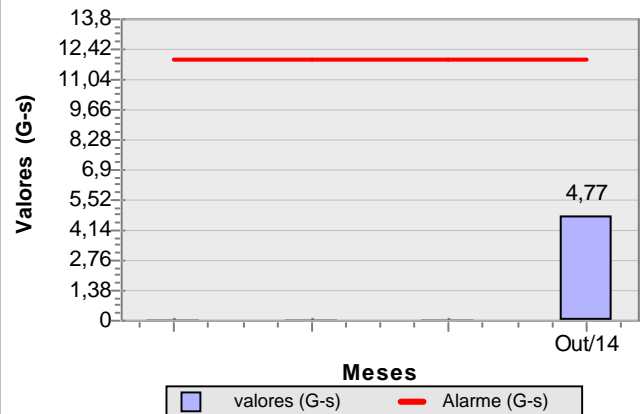
Pontos Col.			Out/14
P1D (G-s)			3,87
P1H (mm/s)			3,97
P1V (mm/s)			2,75
P2A (mm/s)			1,51
P2D (G-s)			4,77
P2H (mm/s)			3,9
P2V (mm/s)			1,97

Severidade/Data				13/10/2014
Defeitos Apresentados				O.K.
Recomendações				
Ações Tomadas				
Nº OS

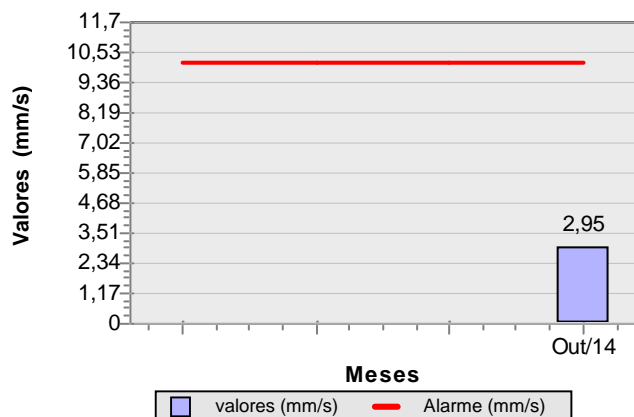
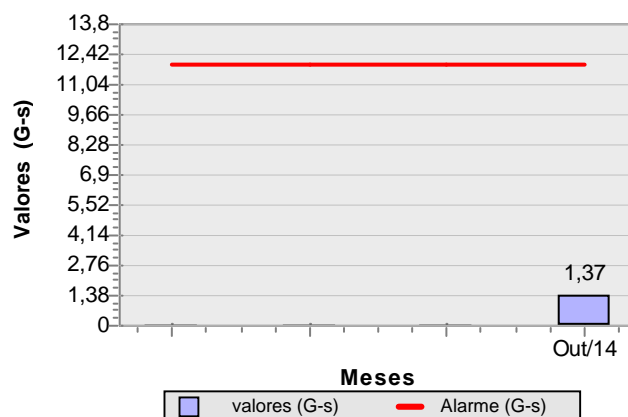
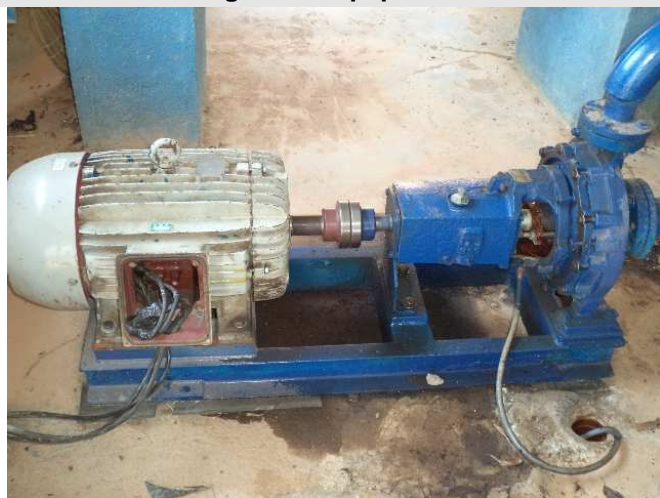
Pontos Col.			Out/14
M1D (G-s)			1,37
M1H (mm/s)			1,06
M1V (mm/s)			2,95
M2A (mm/s)			0,991
M2D (G-s)			1,36
M2H (mm/s)			1,35
M2V (mm/s)			2,65

Severidade/Data				13/10/2014
Defeitos Apresentados				O.K.
Recomendações				
Ações Tomadas				
Nº OS

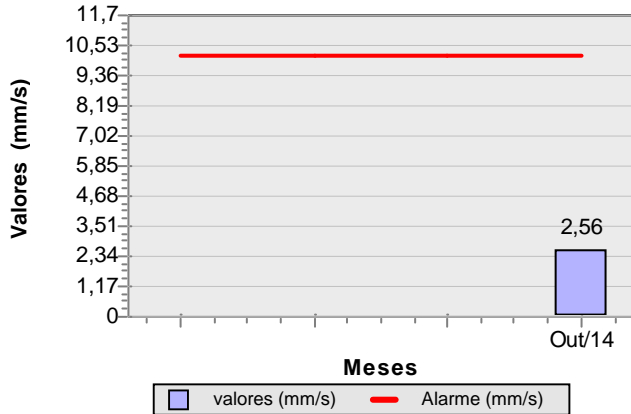
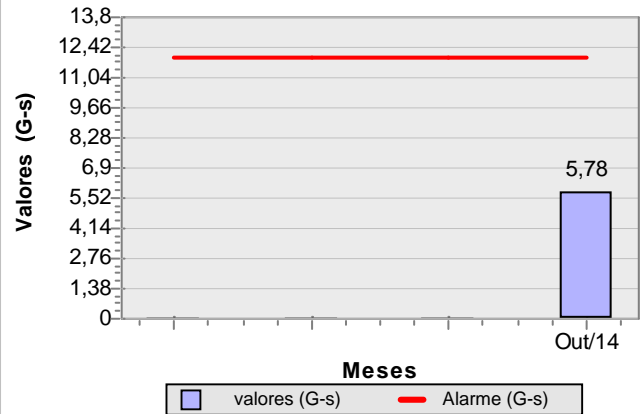
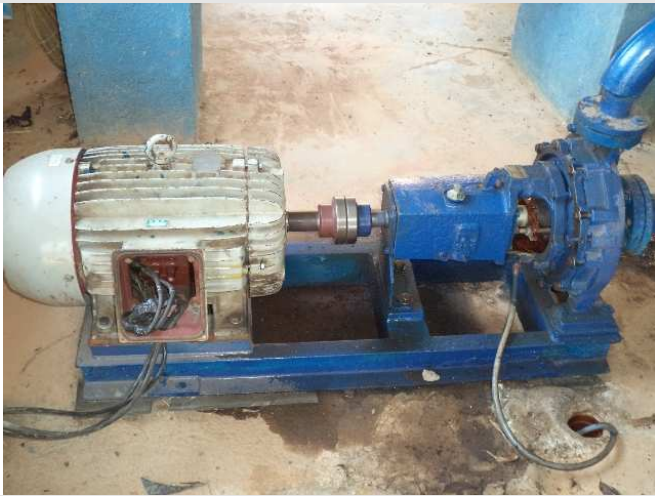
Pontos Col.			Out/14
P1D (G-s)			5,78
P1H (mm/s)			1,86
P1V (mm/s)			2,56
P2A (mm/s)			1,57
P2D (G-s)			5,25
P2H (mm/s)			1,56
P2V (mm/s)			1,56

Severidade/Data				13/10/2014
Defeitos Apresentados				O.K.
Recomendações				
Ações Tomadas				
Nº OS

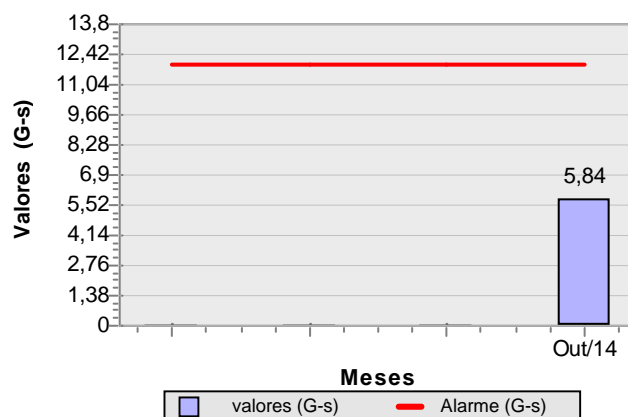
Valores Globais Demodulação (G-s)

Pontos Col.			Out/14
M1D (G-s)			3,69
M1H (mm/s)			2,25
M1V (mm/s)			5,02
M2A (mm/s)			2,25
M2D (G-s)			5,84
M2H (mm/s)			1,99
M2V (mm/s)			2,01

Severidade/Data				13/10/2014
Defeitos Apresentados				Desalinhamento
Recomendações				Realizar o alinhamento entre eixos do conjunto.
Ações Tomadas				
Nº OS

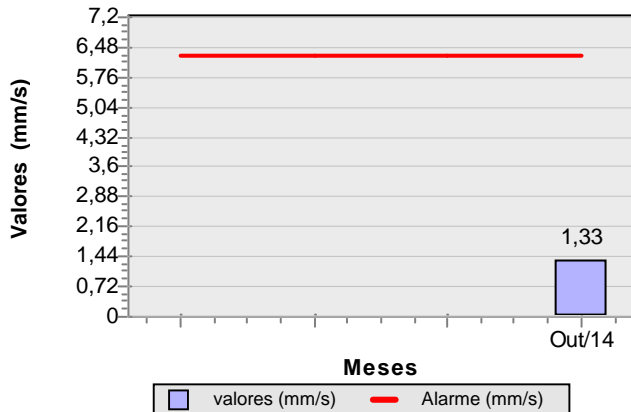
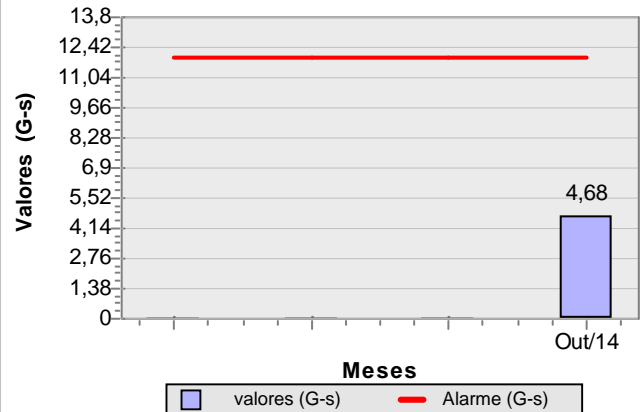
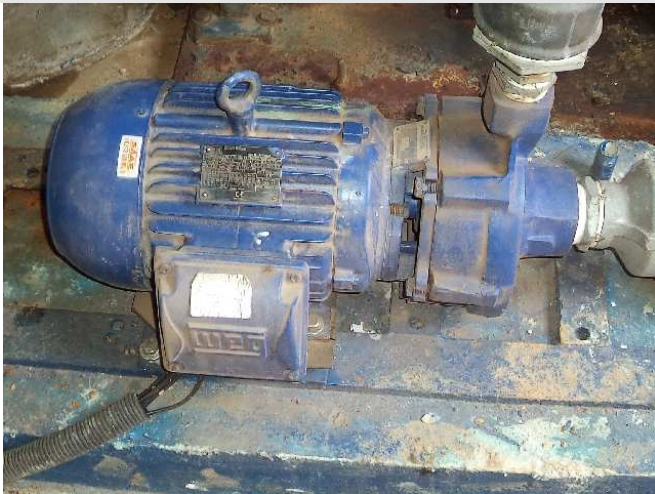
Pontos Col.			Out/14
M1D (G-s)			2,22
M1H (mm/s)			1,23
M1V (mm/s)			1,2
M2A (mm/s)			1,18
M2D (G-s)			4,68
M2H (mm/s)			1,33
M2V (mm/s)			0,934
