**RELATÓRIO DE FISCALIZAÇÃO TÉCNICA DOS SISTEMAS DE ÁGUA E  
ESGOTO DO MUNICÍPIO DE  
ANALÂNDIA**

**PRESTADOR: PREFEITURA MUNICIPAL DE ANALÂNDIA**

**Relatório R1 – Diagnóstico**

**Americana, setembro de 2013**

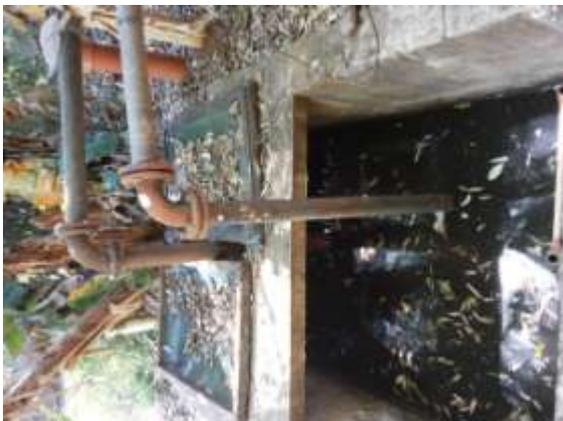
Figura 7 - Sucção aspirada represa córrego do retiro

Possui outorga de captação de 45 m<sup>3</sup>/h, mas não possui macromedidor de vazão na captação. A captação é realizada em barragem de acumulação, com tomada d' através de sucção

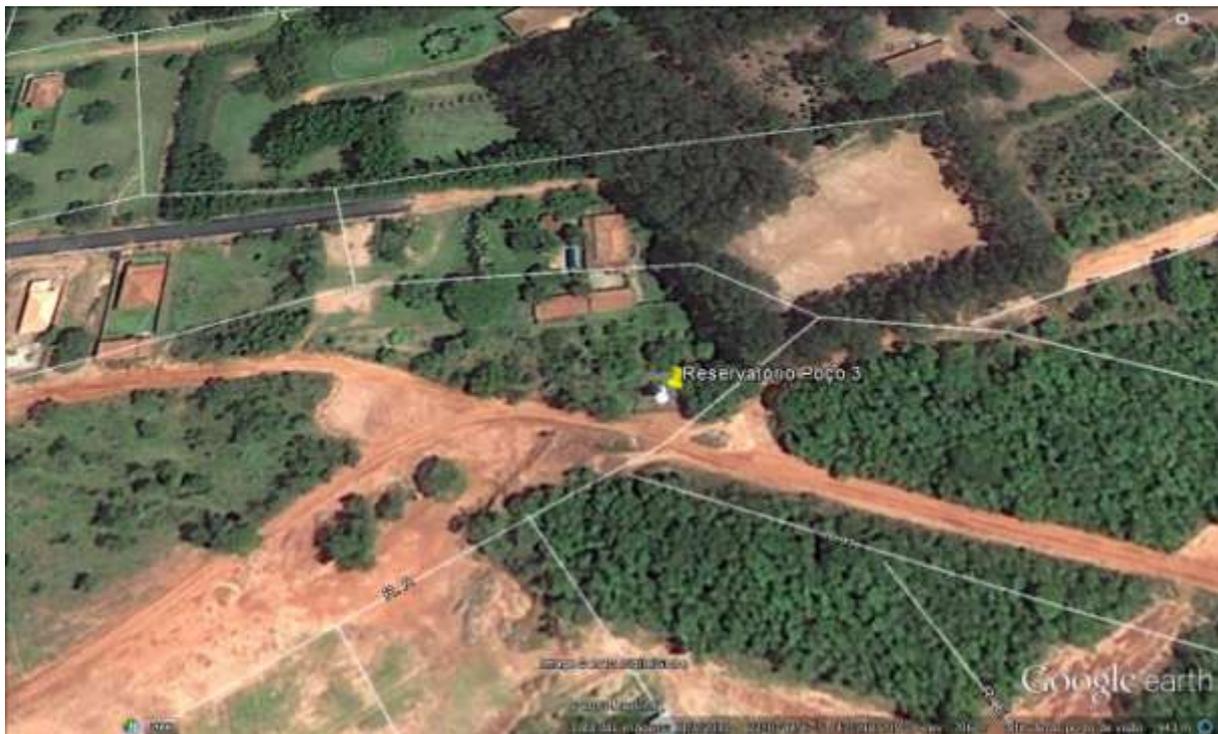
Figura 17 – Reservatório/Poço 3

As condições do reservatório são boas, sem fissuras aparentes que possam comprometer a estrutura. Segundo informações do operador não é feita limpeza desse reservatório.

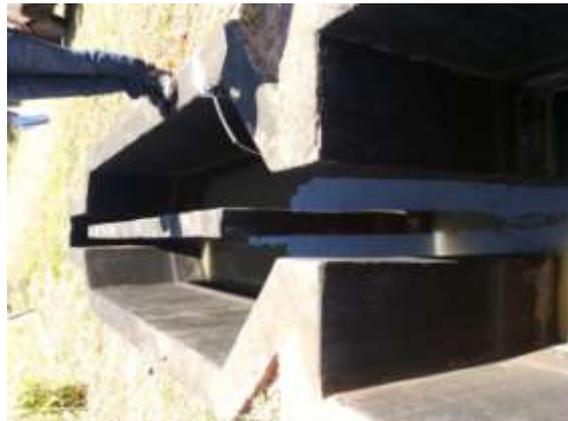
**Figura 34 - Chegada esgoto**

A desinfecção é realizada com aplicação de hipoclorito e o efluente tratado é lançado no Rio Corumbataí. Segundo informações do Sr. José a eficiência de remoção de DBO é em torno de 70% e que foi feita algumas melhorias na chegada do esgoto nas lagoas e o tempo de detenção hidráulico de 21 dias.

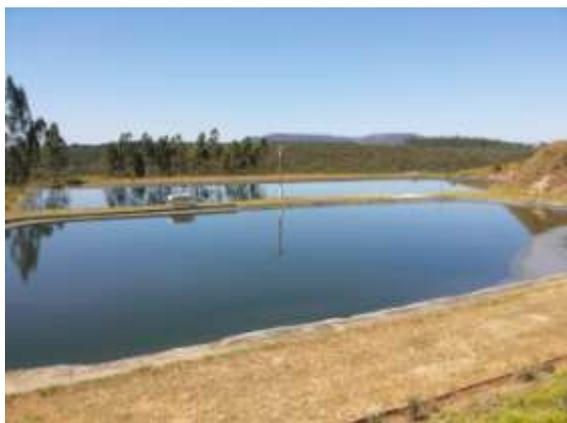
Figura 35 - Lagoas de estabilização

As lagoas são revestidas com manta e foi observado sobrenadante em algumas zonas. Segundo informações do Sr. João Batista que acompanhou a visita, nunca foi retirado lodo dessas unidades.
