**RELATÓRIO DE FISCALIZAÇÃO TÉCNICA DOS SISTEMAS DE ÁGUA E
ESGOTO DO MUNICÍPIO DE
BROTAS**

PRESTADOR: SERVIÇO AUTÔNOMO DE ÁGUA E ESGOTO DE BROTAS - SAAEB

Relatório R1 - Diagnóstico

Americana, Janeiro de 2016

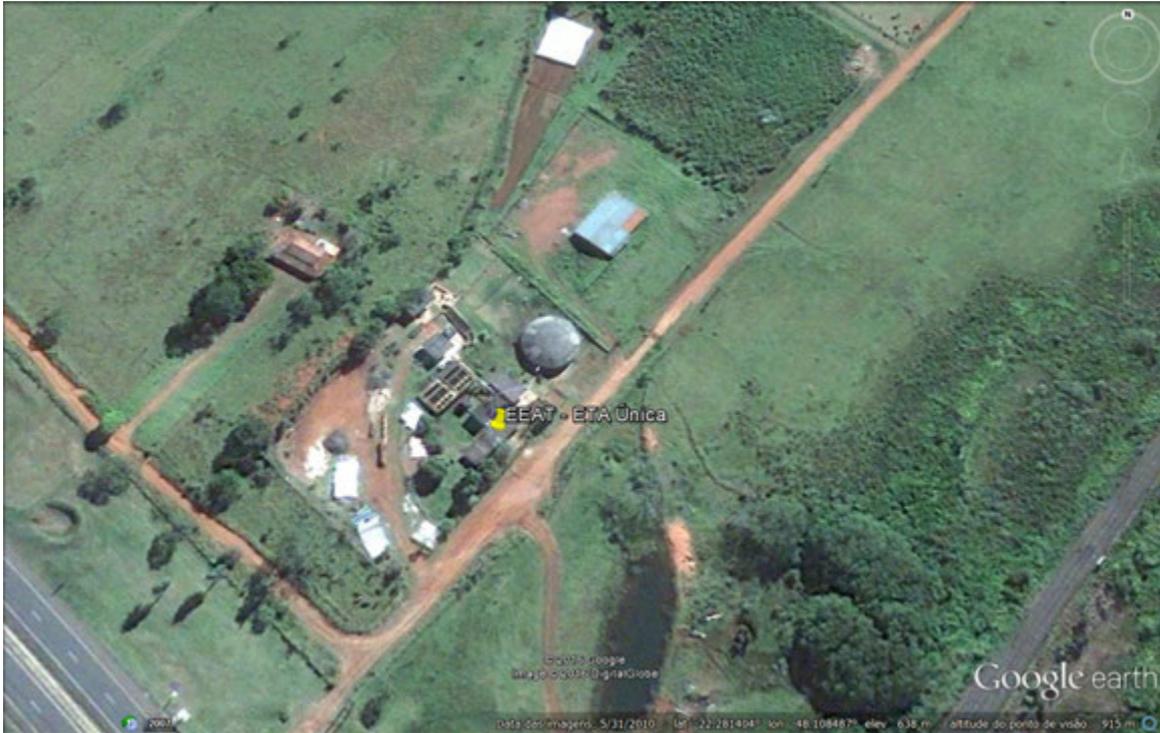
Figura 8 – Imagem de satélite da EEAT – ETA Única

Vale ressaltar que a EEAT 01 - Sistema Reservação Polícia Militar; EEAT 02 - Sistema de Reservação Campos Elísios I e EEAT 03 - Sistema de Reservação Polícia Rodoviária, as 03 EEATs na mesma Casa de Bombas na ETA Única.

Providências Recomendadas	
Imediatas	Reparo de vazamentos aparentes
Médio Prazo	Identificar devidamente a área; Adequação da drenagem de lubrificação de gaxetas;
Longo Prazo	Nenhuma

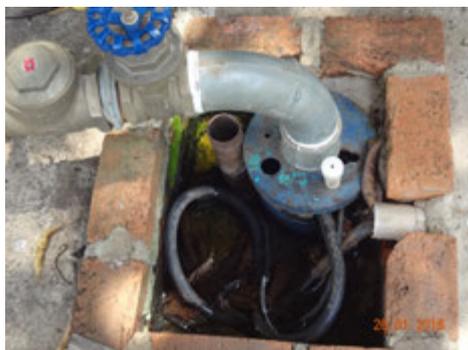
Imagem(3)

Descrição(3): Detalhe da boca do Poço Tubular Profundo – Águas Claras, mostrando os detalhes do tubo para medição do nível d'água e água acumulada na caixa junto à boca do poço, pois trata-se de um poço jorrante e a água sai naturalmente do poço sem utilização da bomba e joga para fora e é conduzida por tubulação extravasora ao Córrego Águas Claras que passa próximo ao local

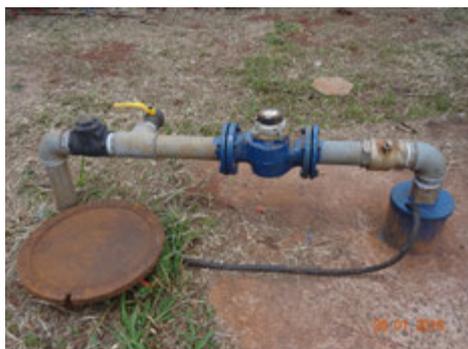
Item 2.9

Item 2.9: Ausência de tubo de medição de nível (Art. 4.2 da NBR 12212/1992 e Art. 3.4 da IT DPO nº 006 do DAEE). Prazo: Em até 180 dias

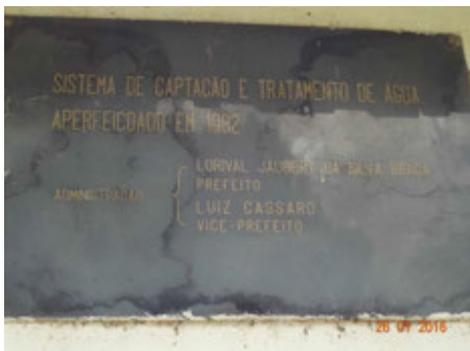
Imagem(12)

Descrição(12): Placa de identificação da Captação Águas Claras

Item 3.5: Ausência de identificação da área (Art. 2º da Lei Federal 11.445/2007). Prazo: Em até 180 dias

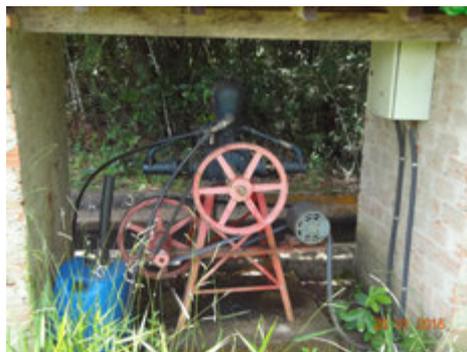
Imagem(1)

Descrição(1): Detalhe da bomba tipo roda d'água, movida por pequeno motor elétrico, instalada junto à Captação Superficial do Córrego da Minhoca, supostamente, de propriedade da Fazenda, por onde passa o Córrego e também utilizada a água captada para fins agrícolas

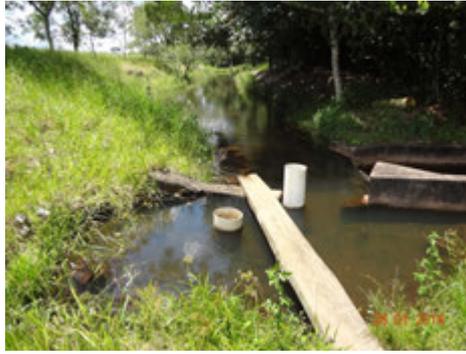
Imagem(2)

Descrição(2): Canal natural do Córrego da Minhoca, na seção de desvio e tomada d'água de águas superficiais, por gravidade, do Córrego da Minhoca, cuja tubulação fechada situada nesta seção, transporta a água bruta por gravidade até a ETA

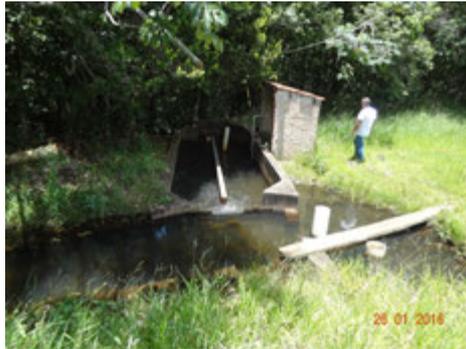
Imagem(3)

Descrição(3): Outro ângulo da seção da tomada d'água de água superficial por gravidade, do Córrego da Minhoca, cuja tubulação fechada situada nesta seção, transporta a água bruta por gravidade até a ETA, mostrando em sequência um pequeno vertedor, caixa de areia bipartida e no final a embocadura em uma tubulação circular fechada e enterrada que segue até a ETA

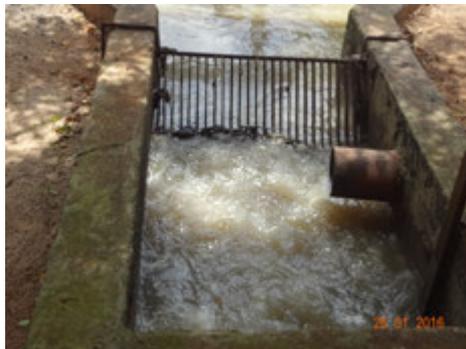
Imagem(4)

Descrição(4): Gradeamento grosseiro na seção de embocadura da tubulação circular fechada da adutora por gravidade da Captação Superficial do Córrego da Minhoca

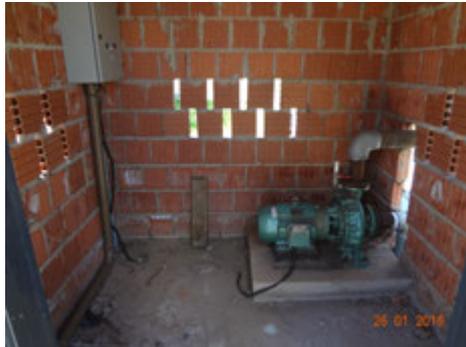
Imagem(2)

Descrição(2): Conjunto moto-bomba 03 da EEAT

Item 4.3: Ausência de conjunto moto-bomba reserva (Art. 5.3.2 da NBR 12214/1992). Prazo: Em até 180 dias

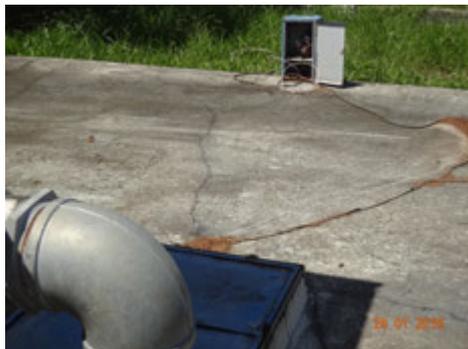
Imagem(4)

Descrição(4): Detalhe dos cabos elétricos expostos sobre a laje de cobertura do Reservatório enterrado de concreto, cujos cabos elétricos são de alimentação de energia para o painel de comando do conjunto moto-bomba 03 da EEAT Casinha

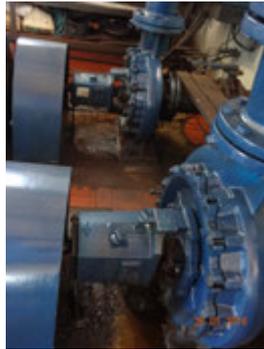
Imagem(4)

Descrição(4): Detalhe do excesso de água de lubrificação nas gaxetas das duas bombas da EEAT – ETA, cujo sistema de drenagem não é apropriado

Item 4.7: Drenagem inadequada de água de lubrificação de gaxetas (Art. 5.5.2.1 da NBR 12214/1992). Prazo: Em até 180 dias

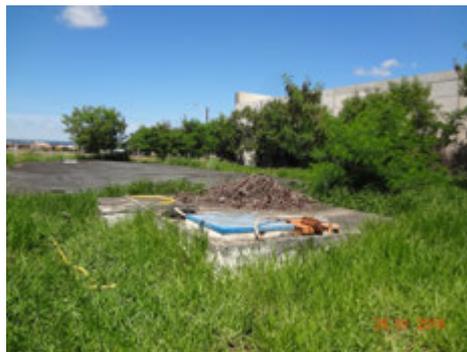
Imagem(1)

Descrição(1): Vista geral da EEATs – Campos Elísios I e Campos Elísios II e Reservatório Enterrado em Concreto que as alimentam, cujas EEATs subterrâneas possuem somente respiros junto às muretas de suporte do alçapão de acesso como ventilação, porém não possui iluminação natural. Este Reservatório e a respectiva EEAT situam-se no Sistema Campos Elísios I

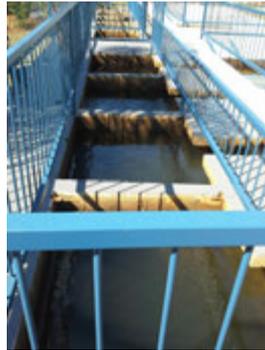
Descrição(10): Vista dos oito filtros rápidos convencionais dos dois módulos de tratamento de água da ETA Convencional.

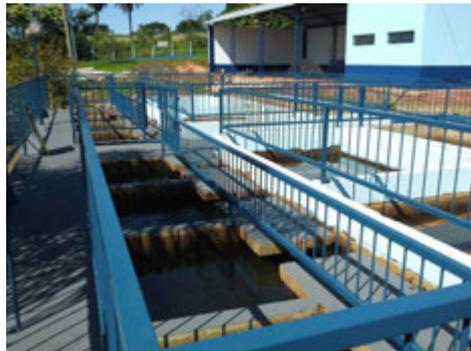
Imagem(11)

Descrição(11): Vista geral dos dois módulos de tratamento de água da ETA Convencional.

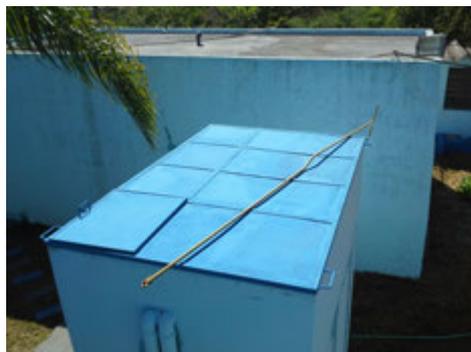
Imagem(12)

Descrição(12): Tanque de contato da aplicação do flúor em forma de mistura do ácido fluorsilícico na água tratada antes dos reservatórios de água tratada.

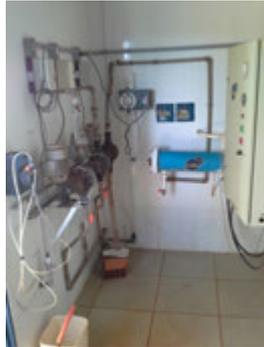
Imagem(14)

Descrição(14): Sala dos dosadores automáticos de flúor e cloro na água tratada.

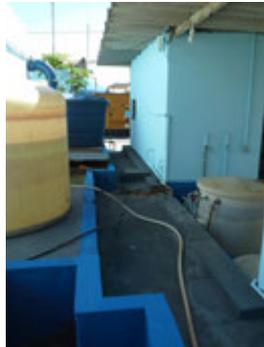
Imagem(16)

Descrição(16): Vista do armazenamento do ácido florsilicico, do tanque da eletrólise do sal (fábrica de cloro), gerando a solução de hipóclorito de sódio para a desinfecção da água tratada.

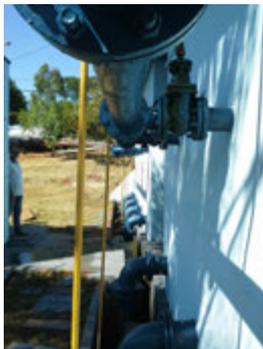
Imagem(19)

Descrição(19): Vista geral de um dos barriletes, de um dos módulos de tratamento.

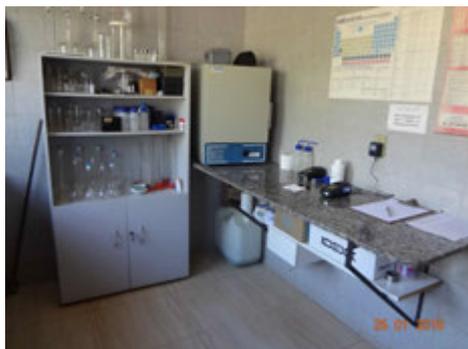
Imagem(27)

Descrição(27): Bancada do laboratório de análises químicas da ETA , com a mufla e armário com a vidraria

Item 5.3: Ausência de chuveiros de emergência no laboratório (Art. 5.21.4 da NBR 12216/1992 e Art. 5.18.3 da NBR 13035/1993). Prazo: Imediato

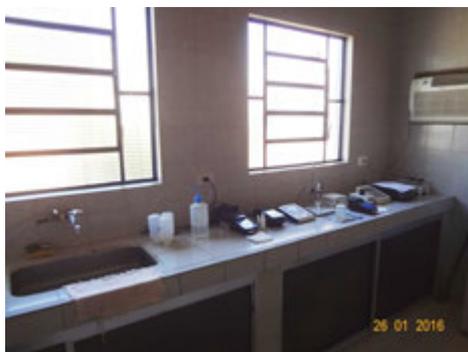
Imagem(28)

Descrição(28): Bancada do laboratório de análises químicas da ETA , com a pia e equipamentos para os testes e análises

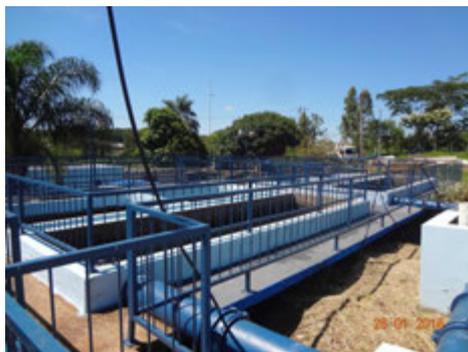
Descrição(32): Vista geral dos dois módulos da ETA e os detalhes dos guardas-corpos, tubulação de entrada da água bruta após a adição da mistura de cal hidratada para ajustes no PH

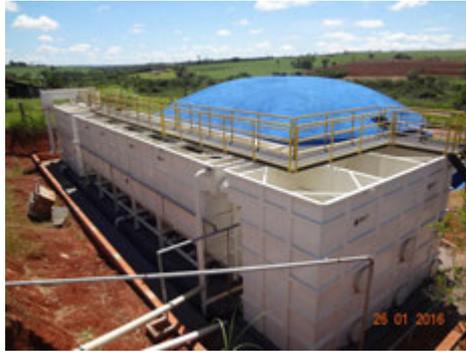
Imagem(33)

Descrição(33): Vista geral da nova ETA Compacta instalada e que ainda não entrou em funcionamento

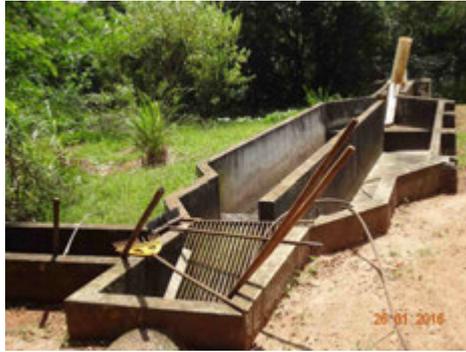
Imagem(1)

Descrição(1): Gradeamento grosseiro, desarenador e calha Parshall do Tratamento primário reserva da Estação de Tratamento de Esgoto – ETE Central – Sistema Lagoas Facultativas

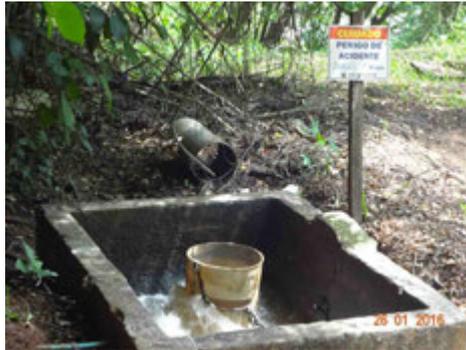
Imagem(2)

Descrição(2): Caixa de passagem do esgoto bruto na entrada da ETE – Central, com Placa indicativa de que há perigo de acidentes na área, embora a área seja de propriedade da Prefeitura Municipal de Brotas e a mesma esteja cercada

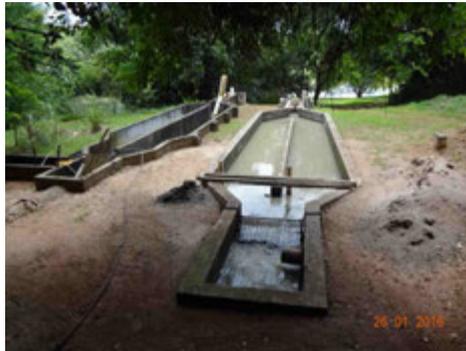
Imagem(3)

Descrição(3): Duas estruturas do Tratamento Primário da ETE – Central, equipada com gradeamento, desarenador e calha Parshall, uma em funcionamento e outra paralisada

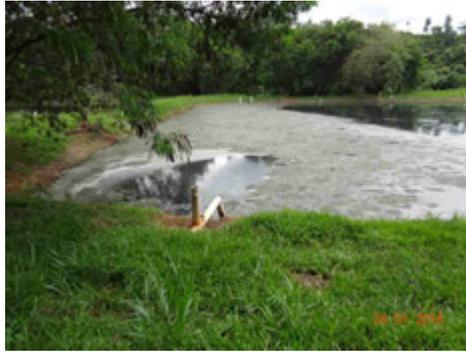
Imagem(5)

Descrição(5): Detalhe da espuma que se formou na superfície da lagoa anaeróbia da ETE - Central

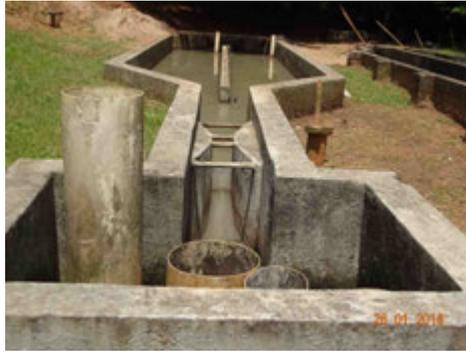
Imagem(9)

Descrição(9): Detalhe da Calha Parshall do Tratamento Preliminar da ETE Central que não funciona e da caixa com a tubulação de saída do tratamento preliminar que direciona o esgoto pré tratado para a 1ª Lagoa Facultativa da sequência de 03 Lagoas Anaeróbias e posteriormente de 02 Lagoas Facultativas

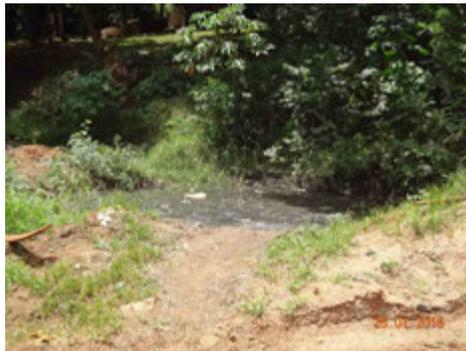
Imagem(10)

Descrição(10): Descarte irregular de resíduos de lodo de esgoto no terreno de entrada da própria ETE – Central, advindo da limpeza das estruturas do Tratamento Preliminar situado próximo, necessitando o transporte a um Aterro Sanitário, mediante licença junto à CETESB na obtenção do CADRI

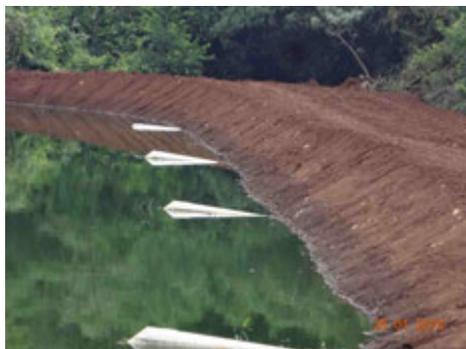
Imagem(12)

Descrição(12): Detalhes dos tubos de saída do efluente tratado da última lagoa Facultativa da ETE-Central e do talude de jusante que foi recentemente alteado por exigências da CETESB

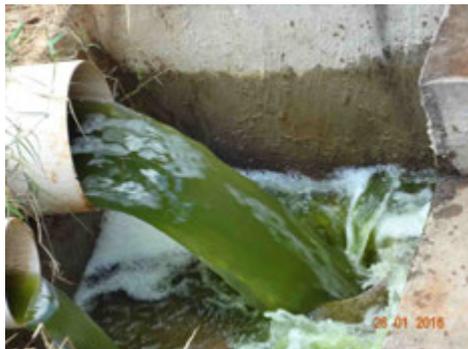
Imagem(19)

Descrição(19): Detalhe da caixa de entrada do efluente tratado na ETE- Central no Tanque de Contato recentemente construído para a desinfecção. Detalhe da cor verde do efluente, indicando a proliferação das algas nas lagoas

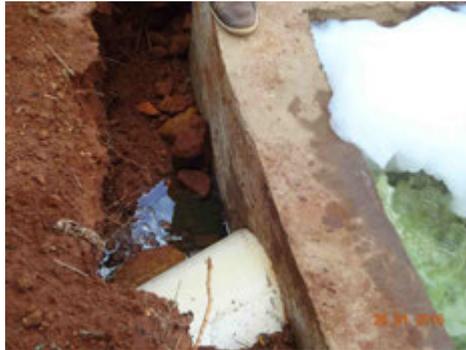
Item 8.16

Descrição(20): Detalhe do vazamento de efluente tratado na conexão do emissário final em tubo PVC na última caixa de passagem da ETE - Central

Item 8.16: Existência de vazamentos aparentes (Art. 2º da Lei Federal 11.445/2007). Prazo: Imediato

PROVIDÊNCIAS RECOMENDADAS – Sistema de Esgotamento Sanitário (SES)		
LOCAL	PRAZO	DESCRIÇÃO
ETE - Única	<i>Imediatas</i>	Reparo de vazamentos aparentes;
	<i>Médio Prazo</i>	Identificar devidamente a área; Regularizar o monitoramento do padrão de lançamento de efluente final;

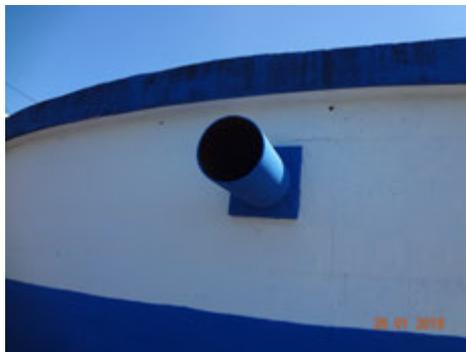
Imagem(1)

Descrição(1): Detalhe de um dos Extravasores sem tela contra a entrada de insetos e pequenos animais do Reservatório de água tratada, circular, apoiado, em concreto, volume de reservação 1.000 m3 na ETA

Item 6.9: Inexistência de telas de proteção contra entrada de insetos e pequenos animais nas tubulações de ventilação (Art. 5.14 da NBR 12217/1994). Prazo: Imediato

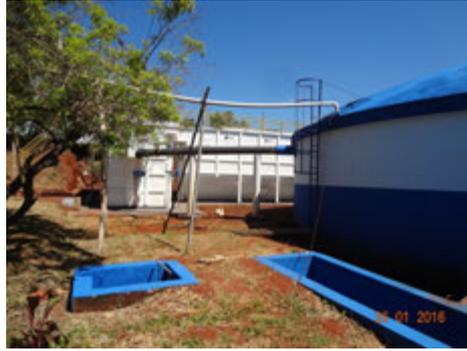
Imagem(4)

Descrição(4): Vista da nova ETA compacta instalada, mas ainda não em funcionamento que através da tubulação aérea de saída abastecerá o Reservatório apoiado circular em concreto de 1.000 m3 na ETA . Detalhe da escada tipo marinheiro, com guarda-corpo, para acesso à inspeção do Reservatório, cuja abertura de inspeção na laje de cobertura encontra-se sem tampa.

Item 6.10: O reservatório sem tampas de inspeção em boas condições (Art. 5.13 da NBR 12217/1994). Prazo: Imediato

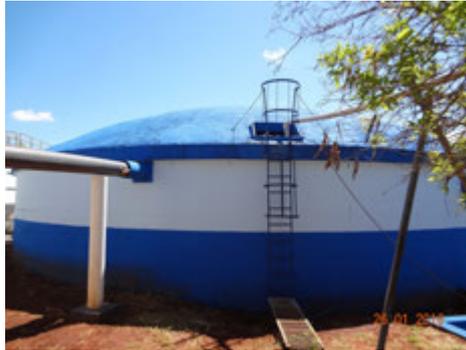
Imagem(8)

Descrição(8): Detalhe do tubo de alimentação de água tratada da nova ETA compacta ao Reservatório de 1.000 m³ e detalhes da escada de acesso, provida de guarda-corpo, ao alçapão inspeção na laje de cobertura do reservatório, que se encontra sem tampa

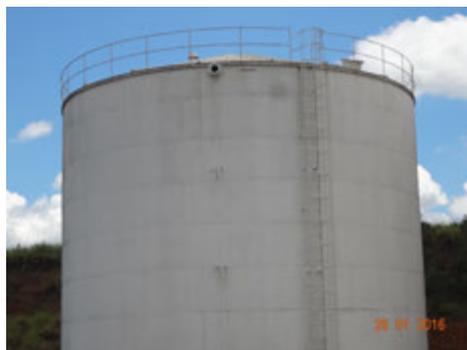
Descrição(3): Detalhes da escada marinheiro com guarda corpo de proteção, gradil guarda-corpo ao redor de toda a cobertura, extravasor na parede lateral e respiro na cobertura sem telas de proteção contra a entrada de insetos e pequenos animais e tampa da inspeção na cobertura de um dos dois Reservatórios Apoiados interligados metálicos – Polícia Rodoviária – marginal à Rodovia

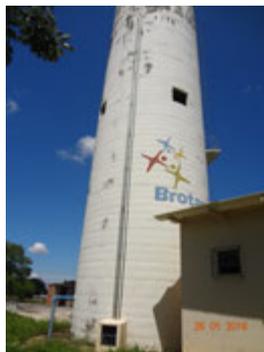
Imagem(2)

Descrição(2): Vista em detalhes do Reservatório Campos Elísios I, mostrando alçapões de inspeções do barrilete sem portas, tubulação de saída para o abastecimento e tubulação de alimentação elétrica e de transmissão de dados dos sensores medidores de níveis dos reservatórios enterrados pela antena instalada na laje de cobertura, além da edificação ao lado que serve como almoxarifado de ferramentas para a manutenção do local

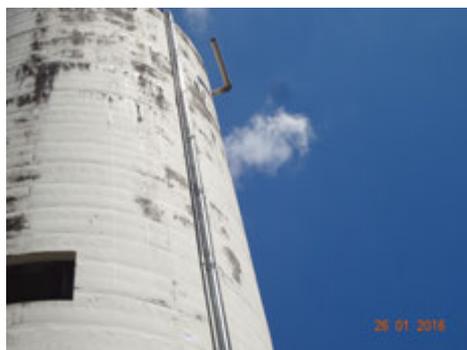
Imagem(6)

Descrição(6): Vista do alçapão de acesso ao barrilete do Reservatório Elevado em Concreto do Campos Elísios I e o tubo extravasor, além do tubo respiro com a ponta voltada para cima e provavelmente sem tela de proteção contra a entrada de insetos e pequenos animais.

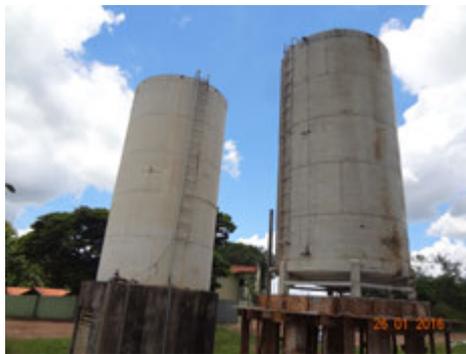
Imagem(1)

Descrição(1): Reservatórios Elevados metálicos Boa Vista – marginal à Rodovia – um em funcionamento e outro recentemente instalado sobre as bases de concreto armado ainda não desformada e não em funcionamento, com detalhes das escadas tipo marinheiro sem guarda-corpos de proteção e tubos extravasores sem tela de proteção contra entrada de insetos e pequenos animais
