**RELATÓRIO DE FISCALIZAÇÃO TÉCNICA DOS SISTEMAS DE ÁGUA E  
ESGOTO DO MUNICÍPIO DE  
CORDEIRÓPOLIS**

**PRESTADOR: SAAE – SERVIÇO AUTÔNOMO DE ÁGUA E ESGOTO DE  
CORDEIRÓPOLIS**

**Relatório R1 – Diagnóstico**

**Americana, setembro de 2013**

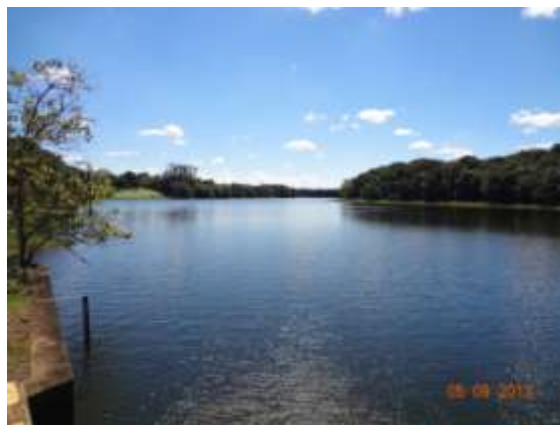
Captação superficial em represa com acesso fácil, em boas condições e não foi observado placa de identificação que se trata de manancial para abastecimento público, mas possui placa de identificação do Mirante da Represa Cascalho. Nessa represa não foi observado indícios de enchentes e erosão aparente, mas foi observado presença de plantas aquáticas. Essa represa encontra-se numa área de proteção permanente e foi feito plantio de mata ciliar as margens da represa. O SAAE Cordeirópolis realiza vistoria das áreas de entorno da represa, além disso, realiza monitoramento físico químico e bacteriológico na água bruta somente na ETA.

Figura 6 - Represa Cascalho

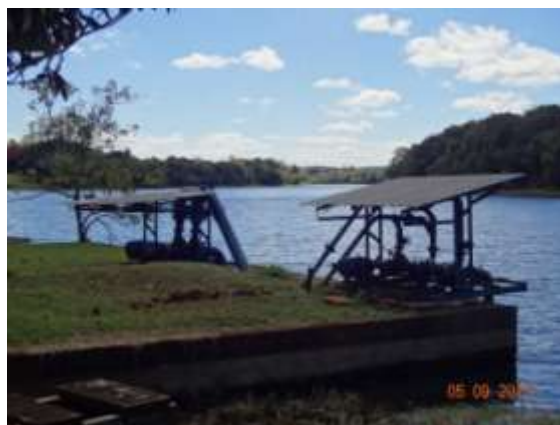
Figura 8 - Vista Geral da captação

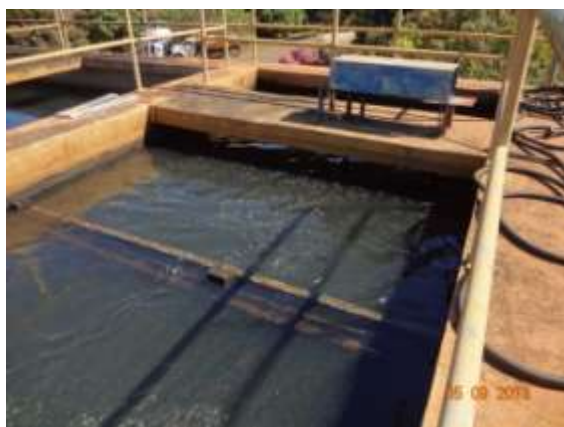
A floculação é realizada em 3 (três) floculadores mecânicos, com área estimada de 12 m<sup>2</sup> cada. Já a decantação é feita em 2 (dois) decantadores convencionais, com área total aproximada de 84 m<sup>2</sup> cada onde em alguns trechos foi observada passagem de flocos para os filtros; os vertedores estão ligeiramente desnivelados. A limpeza dos decantadores é realizada a cada 60 dias e o lodo gerado juntamente com a água de lavagem são descartados no Rio.

**Figura 13 - Floculador**

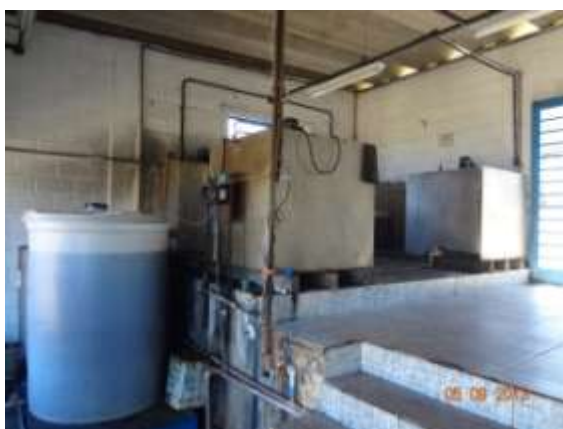
As condições de armazenamento dos produtos químicos são boas. As escadas e guarda-corpos da ETA aparentemente estão em boas condições.

**Figura 17 - Armazenamento dos produtos químicos**

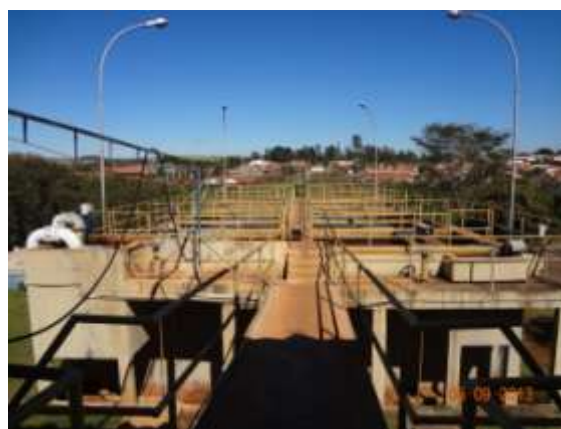
**Figura 18 - Vista geral dos guarda corpo**

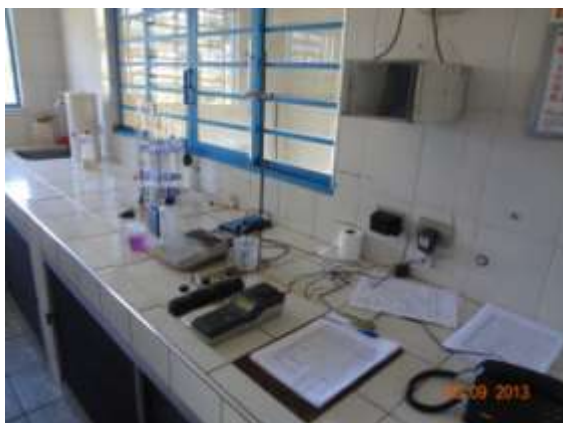
Devido ao relevo acidentado, a ETA possui 2 (dois) laboratórios, um laboratório físico-químico e microbiológico localizado no início do tratamento onde são realizadas análises de alcalinidade, cloro residual livre, dureza, pH, turbidez, ferro, manganês e flúor. As análises de Coliformes, Bactérias heterotróficas e microcistinas são realizadas mensalmente.

Figura 19 - Laboratório físico-químico 1

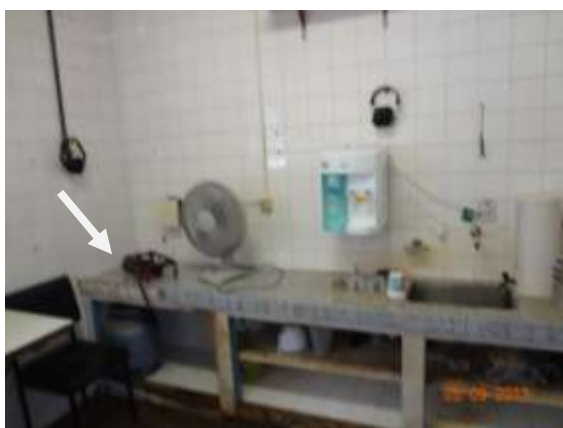
Já as análises de turbidez, cor, pH, cloro residual, flúor são realizadas a cada 2 horas no laboratório localizado a jusante do tratamento, nesse laboratório também foi observado fogão a gás, a ETA não dispõe de local para alimentação dos funcionários.

Figura 21 - Laboratório físico-químico 2

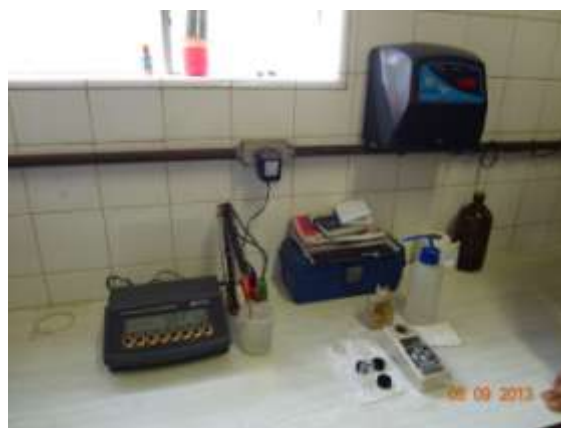
Figura 22 Laboratório físico-químico 2

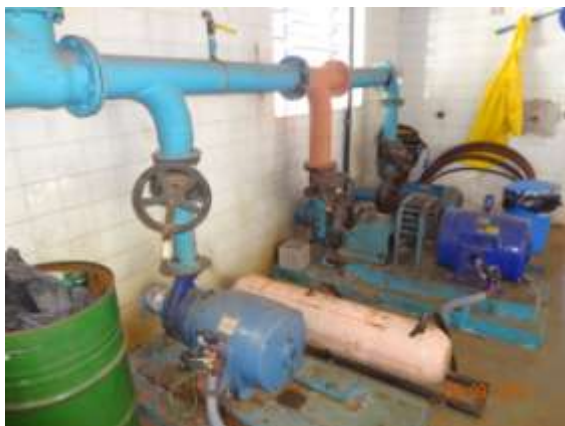
Estação elevatória de água tratada para reservatório elevado de 1000 m<sup>3</sup>. Essa elevatória possui 3 conjuntos moto-bomba, não foi possível verificar os pontos de operação das bombas, somente a potencia dos motores 30 CV, 50 CV e 60 CV. Esses conjuntos são acionados por operador local 24 h/dia e tem bomba reserva instalada e em estoque.

Não há identificação da EEAT, mas esta elevatória permite boa circulação de operadores e possui boas condições de iluminação, inclusive natural. Os quadros e cabos elétricos aparentemente estão em bom estado de conservação, mas foi observado alguns fios expostos. É feita manutenção preventiva nos equipamentos (troca de gaxeta, selo). Possui manômetros, mas não há horímetros individuais. Há extintor de incêndio no local.

**Figura 24 - Equipamentos da elevatória**

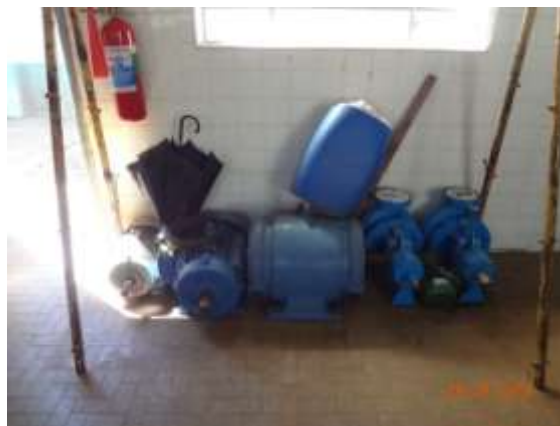
**Figura 25 - Equipamentos reserva em estoque**

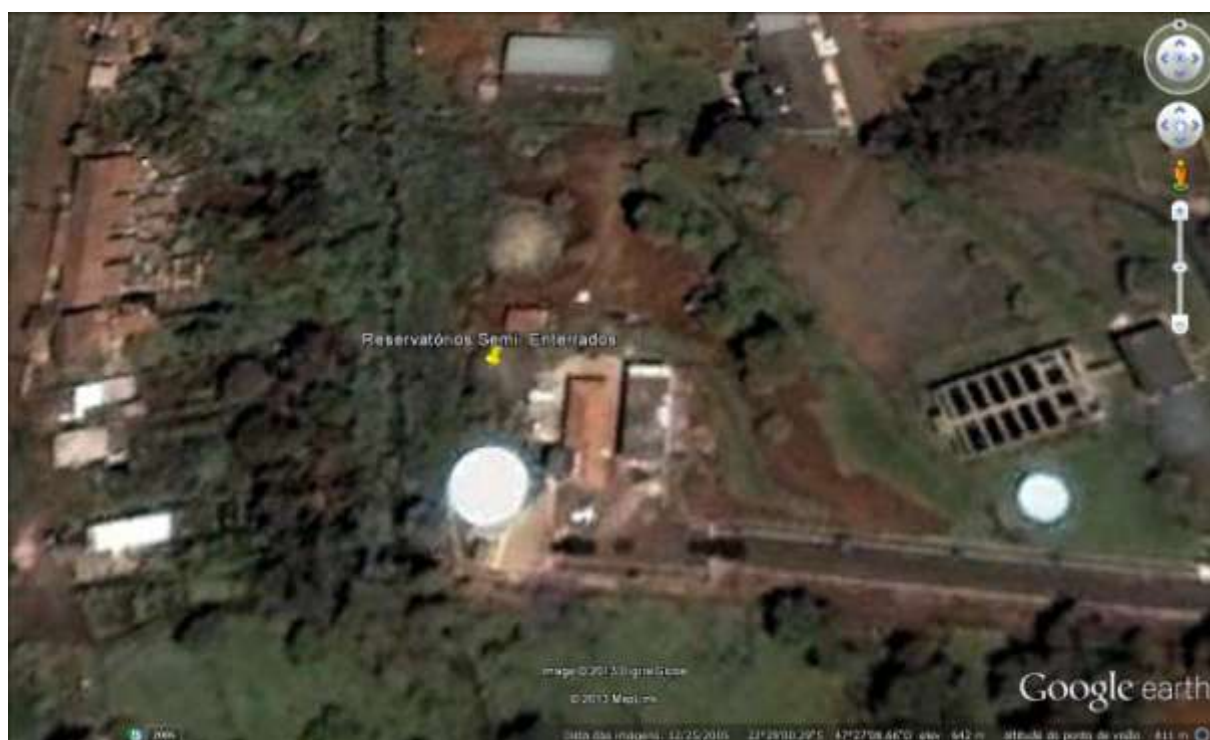
**Figura 27 – Reservatórios Semi-Enterrados**

Foi observado que as tampas de proteção não possuem tela de proteção e as tampas de inspeção não estão em boas condições e apresentam corrosão.
