# **RELATÓRIO DE FISCALIZAÇÃO TÉCNICA DOS SISTEMAS DE ÁGUA E ESGOTO DO MUNICÍPIO DE IBATÉ**

**PRESTADOR: DEPARTAMENTO DE ÁGUA E ESGOTO DA PREFEITURA DE IBATÉ**

## **Relatório R1 – Diagnóstico**

**Americana, maio de 2016**

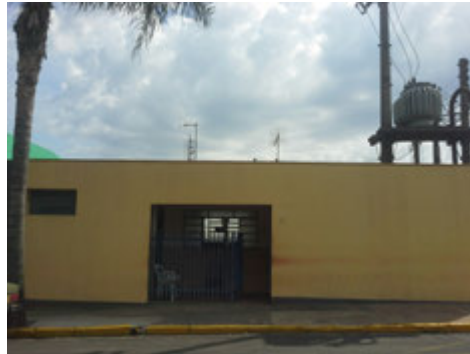
**Descrição(5):** Aspecto geral da EEA Centro
