**RELATÓRIO DE FISCALIZAÇÃO TÉCNICA DOS SISTEMAS DE ÁGUA E  
ESGOTO DO MUNICÍPIO DE  
MOGI GUAÇU**

**PRESTADOR: SERVIÇO AUTÔNOMO MUNICIPAL DE ÁGUA E ESGOTO – SAMAE**

**Relatório R1 – Diagnóstico**

**Americana, maio de 2016**

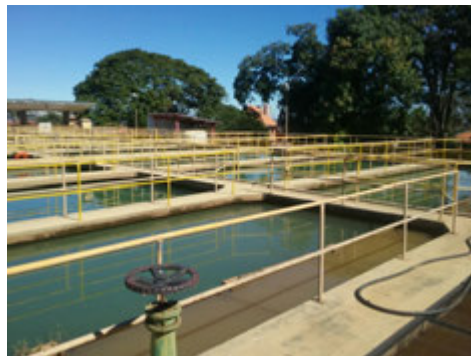
**Imagem(3)**

**Descrição(3):** Vista geral dos decantadores

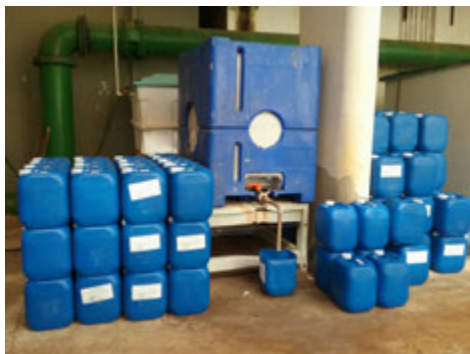
**Imagem(9)**

**Descrição(9):** Armazenamento de ortopolifosfato

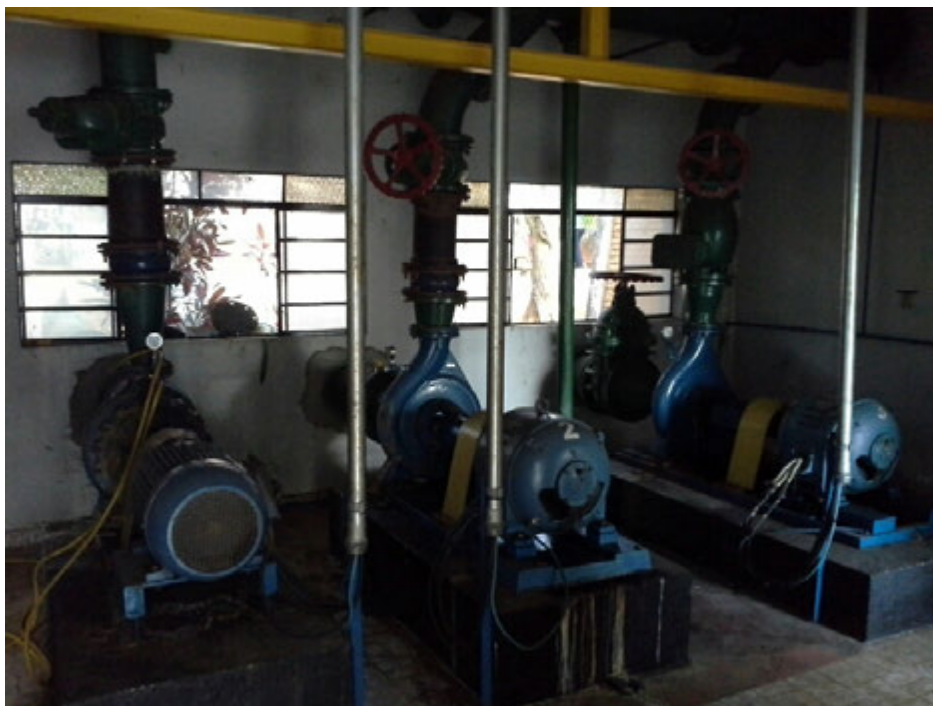
**Imagem(3)**

**Descrição(3):** Conjuntos de recalque  
**Imagem(4)**

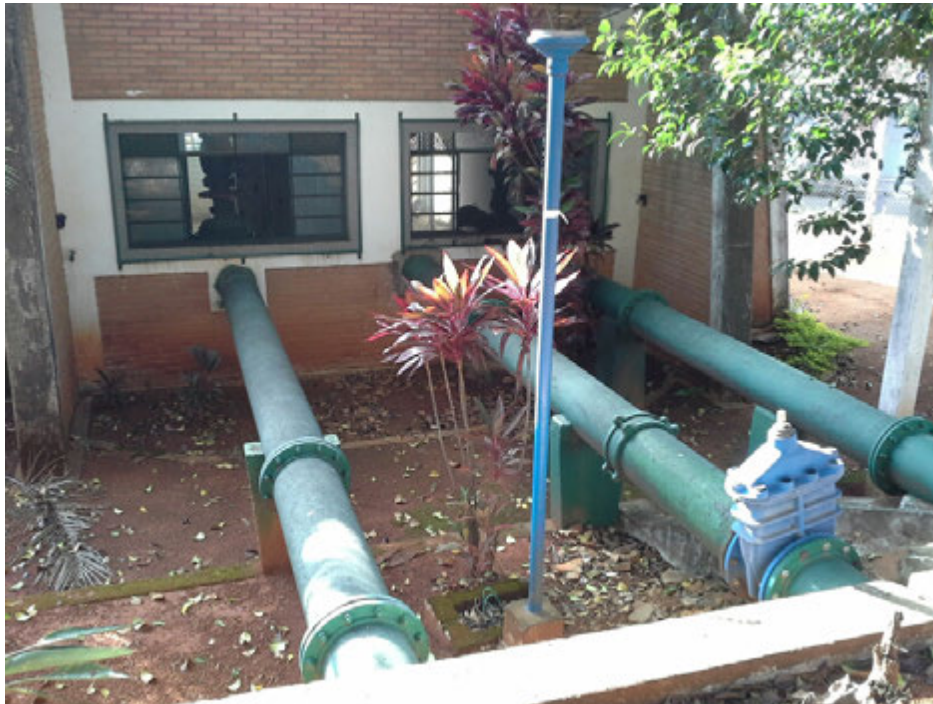
**Imagem(5)**

**Descrição(5):** Tubulação de sucção das bombas

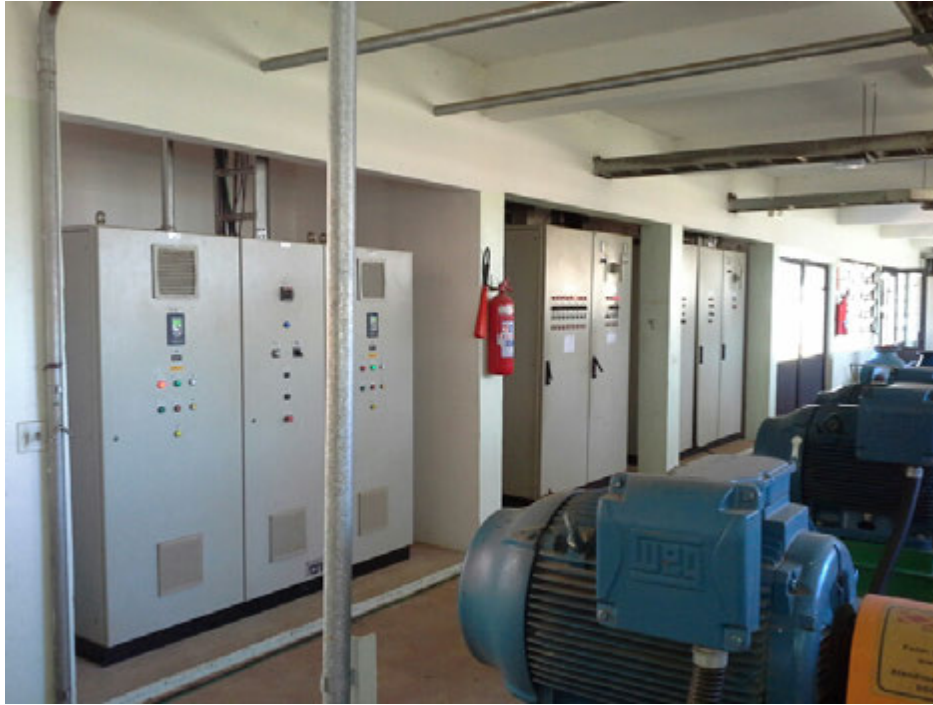
**Imagem(2)**

**Descrição(2):** Paineis elétricos e extintores de incêndio

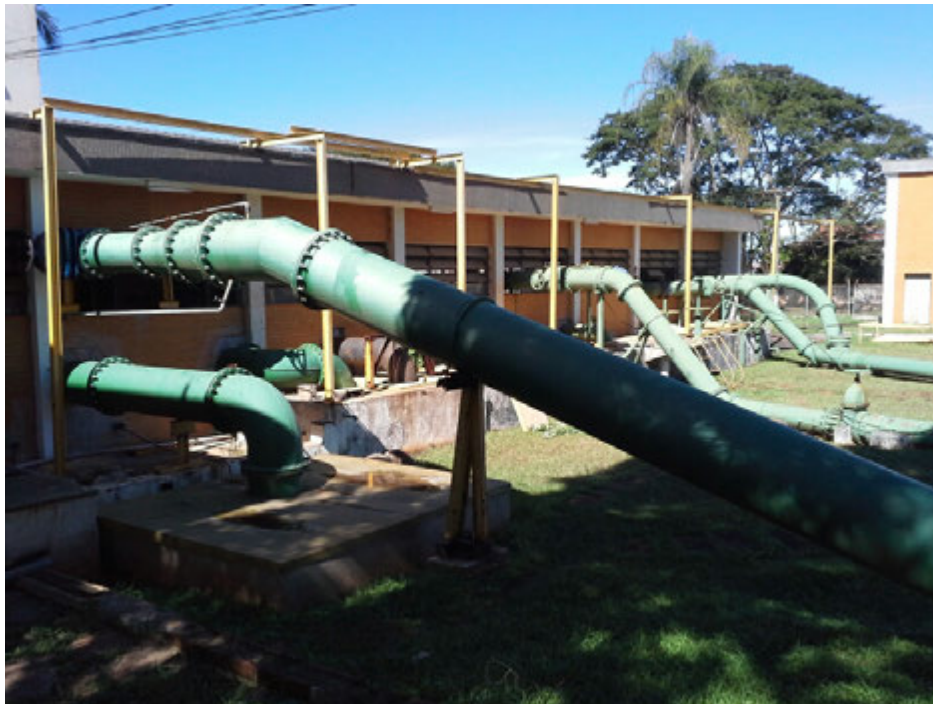
**Imagem(3)**

**Descrição(3):** Tubulações de recalque

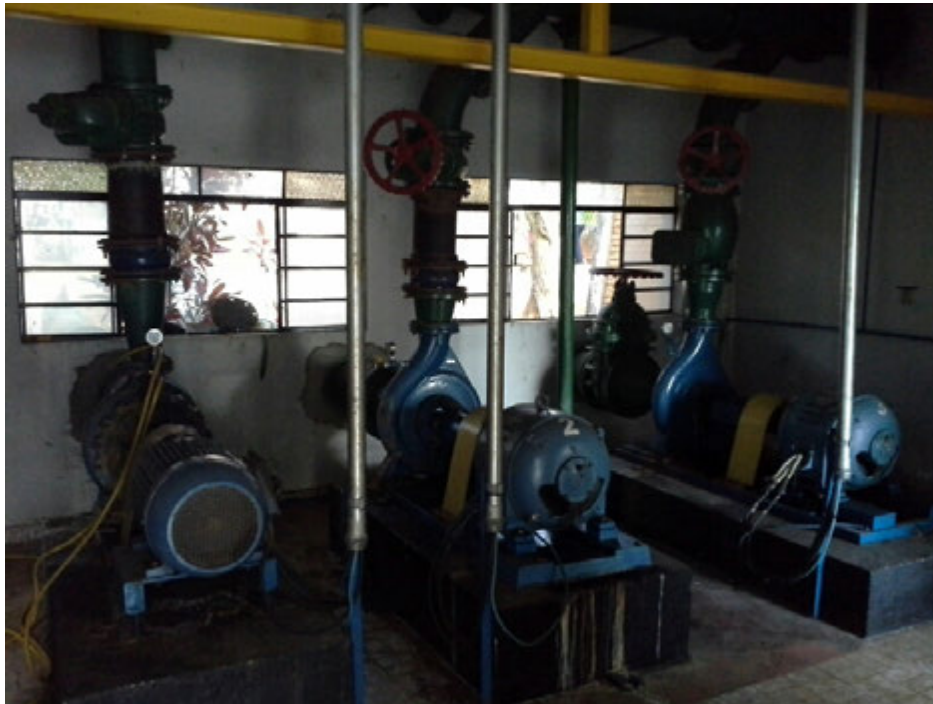
**Imagem(3)**

**Descrição(3):** Conjuntos de recalque  
**Imagem(4)**

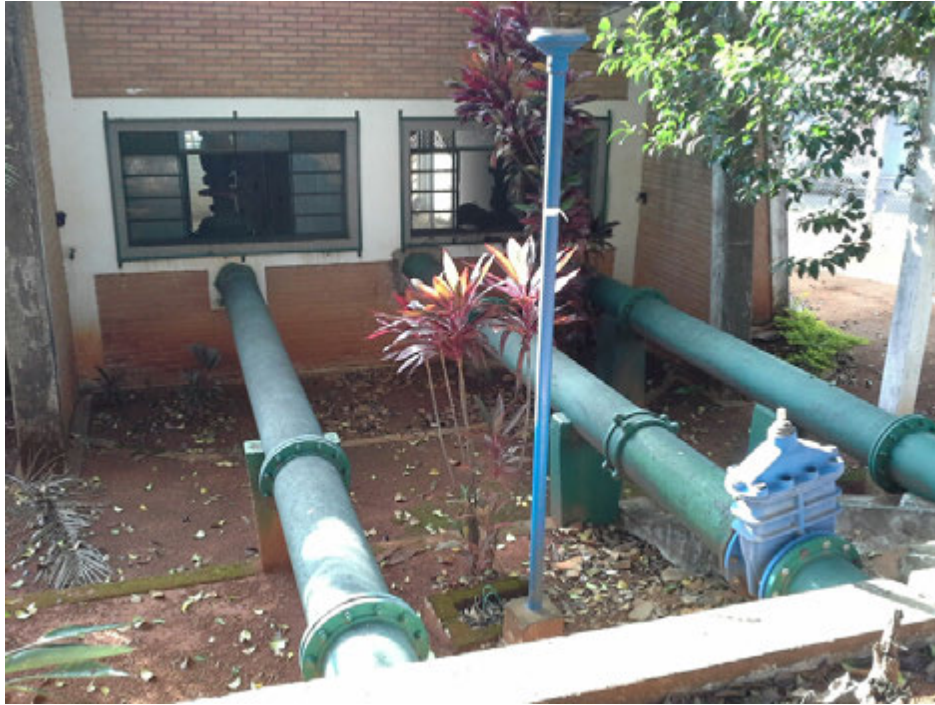
**Imagem(5)**

**Descrição(5):** Tubulação de sucção das bombas

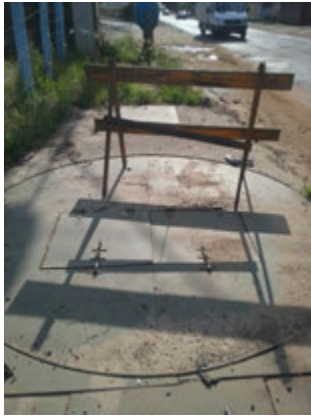
**Imagem(1)**

**Descrição(1):** aspecto externo da elevatória
