# RELATÓRIO DE FISCALIZAÇÃO TÉCNICA DOS SISTEMAS DE ÁGUA E ESGOTO DO MUNICÍPIO DE NOVA ODESSA

PRESTADOR: CODEN – COMPANHIA DE DESENVOLVIMENTO DE NOVA ODESSA

Relatório R1 – Diagnóstico

Americana, junho de 2013

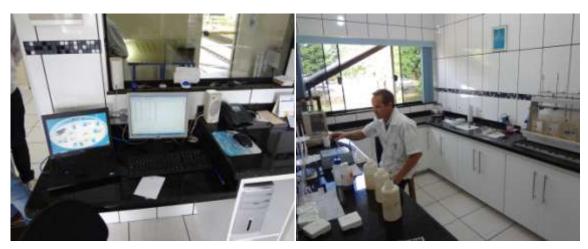
Figura 18 - Centro de Controle Operacional (CCO)

Figura 19 – Laboratório de análises clínicas

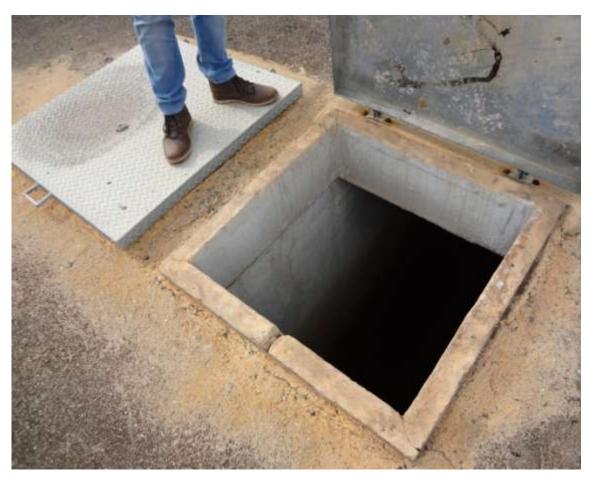
Reservatório apoiado bi-compartimentado em concreto armado para 5.000m³, com área cercada e sinalizada com boas condições de limpeza e aparentemente boa condição de conservação, sem rachaduras ou corrosão evidentes. Possui escada de acesso com proteção e guarda-corpo em aço no topo, além de pára-raios e iluminação noturna. Há tampas adequadas de inspeção em ambas as câmaras. Há tubulações de ventilação e extravazão, mas sem telas de proteção contra entrada de insetos e pequenos animais. Há medição de nível por flutuador, com anotação horária dos níveis operacionais pelos operadores. É realizada limpeza periódica do reservatório a cada 1 ou 1,5 ano, sendo a última realizada em 06/2012.

Figura 30 - Detalhe da tampa de inspeção do reservatório
